**Informe Técnico N° A7113**

# **EVALUACIÓN DE PELIGROS GEOLÓGICOS EN LOS NUEVOS TERRENOS DE REASENTAMIENTO PARA LOS SECTORES AFECTADOS POR EL ALUVIÓN DEL 23/02/2020 EN EL DISTRITO DE SANTA TERESA**

Región Cusco  
Provincia La Convención  
Distrito Santa Teresa

Elaborado por la Dirección de  
Geología Ambiental y Riesgo  
Geológico del INGEMMET

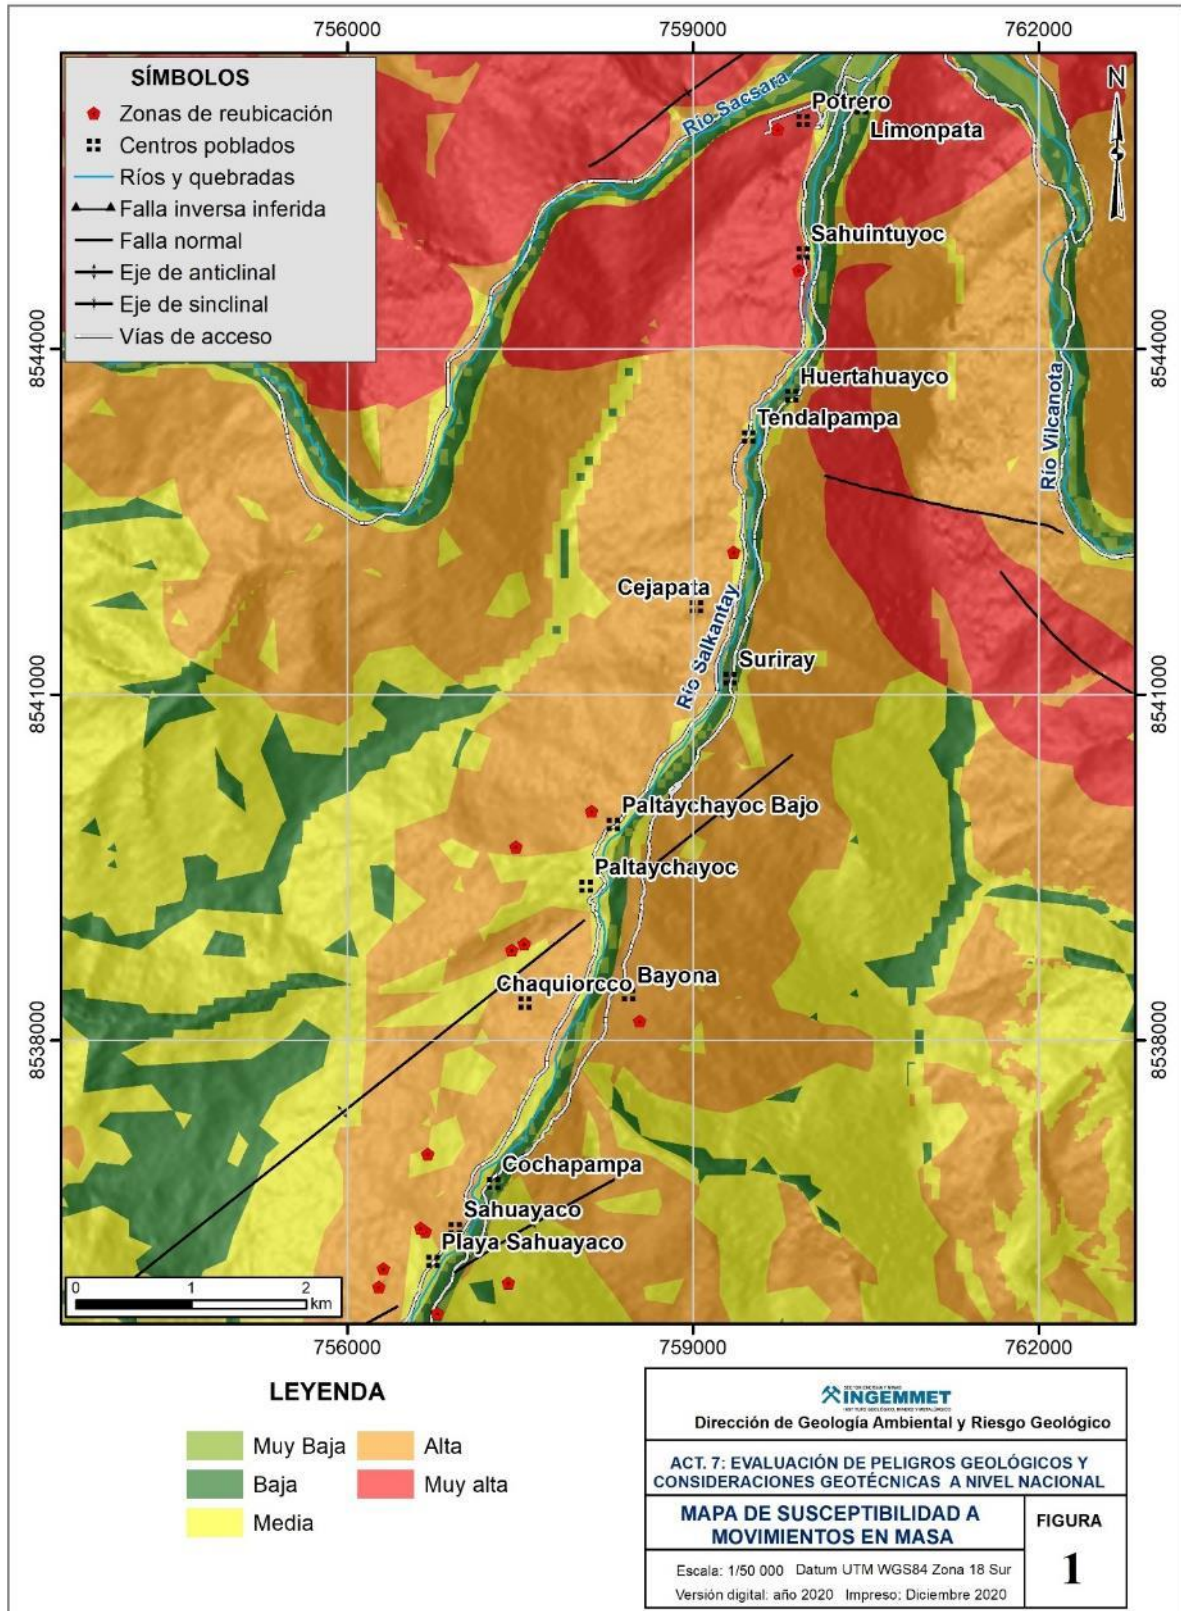
- A) Boletín N° 74, Serie C, Geodinámica e Ingeniería Geológica: “Peligro geológico en la región Cusco” (Vílchez et al., 2020); el estudio realiza un análisis de susceptibilidad a movimientos en masa (escala 1: 100 000), donde los nuevos terrenos de acogida, ubicados en la subcuenca del río Salkantay presentan de media a muy alta susceptibilidad (figura 1).

**Figura 1.** Mapa de susceptibilidad a movimientos en masa de los nuevos terrenos propuestos para el reasentamiento de los sectores afectados por el aluvión del 23/02/2020 en el río Salkantay, distrito de Santa Teresa.

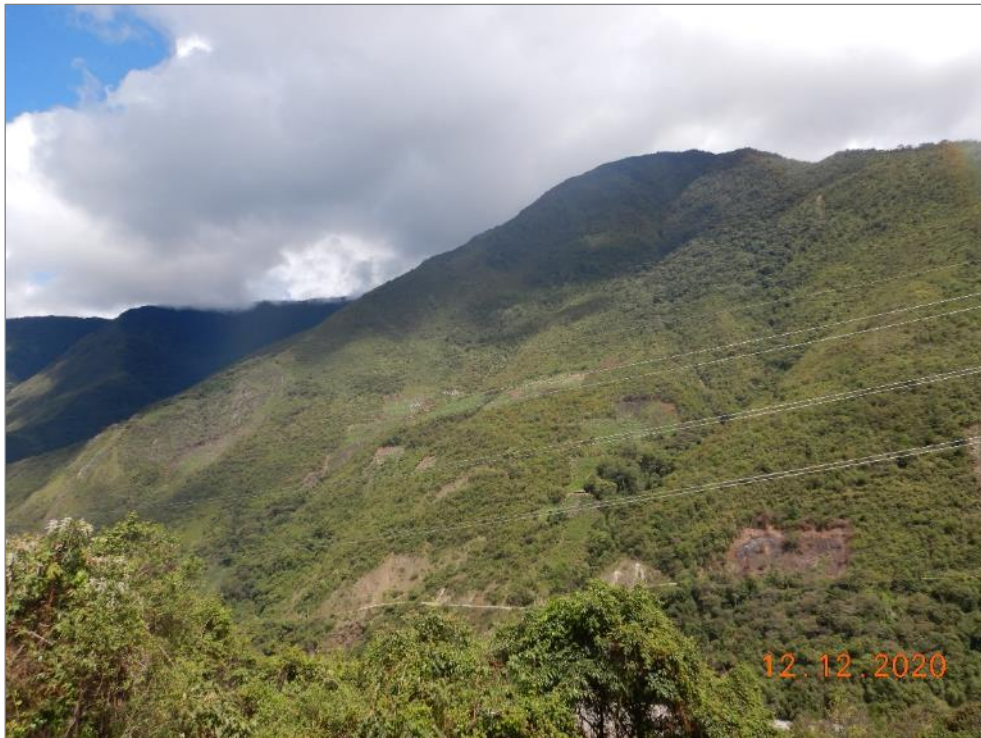
**Subunidad de montañas en rocas metamórficas (RM-rm):** En la subcuenca del río Salkantay están representadas por crestas y laderas muy empinadas a abruptas (fotografía 3), con pendientes que varían entre 25° a 45°, y con elevaciones que alcanzan los 5890 m s.n.m. (nevado Turcarhuay). Su forma está controlada por fallas y pliegues, generando que el sustrato rocoso se encuentre fracturado, plegado y alterado.

El grado de peligrosidad en esta subunidad está caracterizado por caídas, desprendimientos de roca y detritos.

**Fotografía 3.** Vista al suroeste del sector Sahuayaco, montañas modeladas en rocas metamórficas.

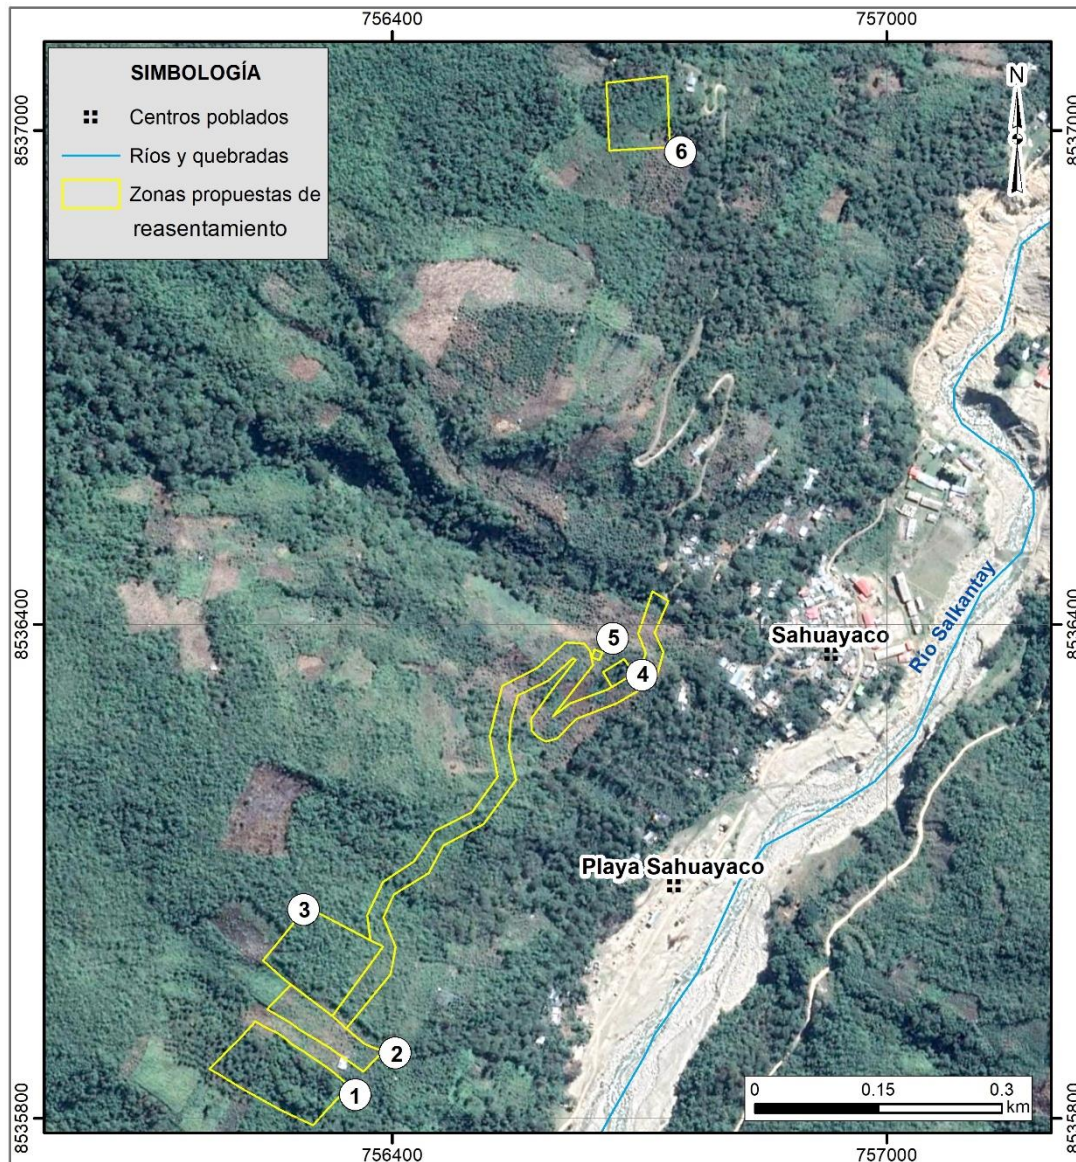
Dentro de este sector se evaluó 6 polígonos propuestos como zonas de acogida, los cuales se encuentran en la margen izquierda del río Salkantay, en las coordenadas siguientes (cuadro 3 y figura 8).

**Figura 8.** Vista de los polígonos propuestos como zonas de reasentamiento para el sector Sahuayaco y Playa Sahuayaco, afectados por el aluvión del 23/02/2020 en el distrito de Santa Teresa.

Los polígonos denominados Damnificados Sahuayaco 1, Damnificados Sahuayaco 2, Institución educativa, Saul Troncos Loayza y Luz Marina Pereira Molina se encuentran sobre **depósitos de deslizamientos antiguos**, con presencia de bloques con diámetros de hasta 2 m y con más del 50 % del cuerpo cubierto por suelo. Cabe mencionar que, entre estos polígonos se aprecia un cauce intermitente, además, aproximadamente a 64 m del terreno se observó un ojo de agua, con flujo variable en el año (figuras 9, 10, 11, 12 y 13).

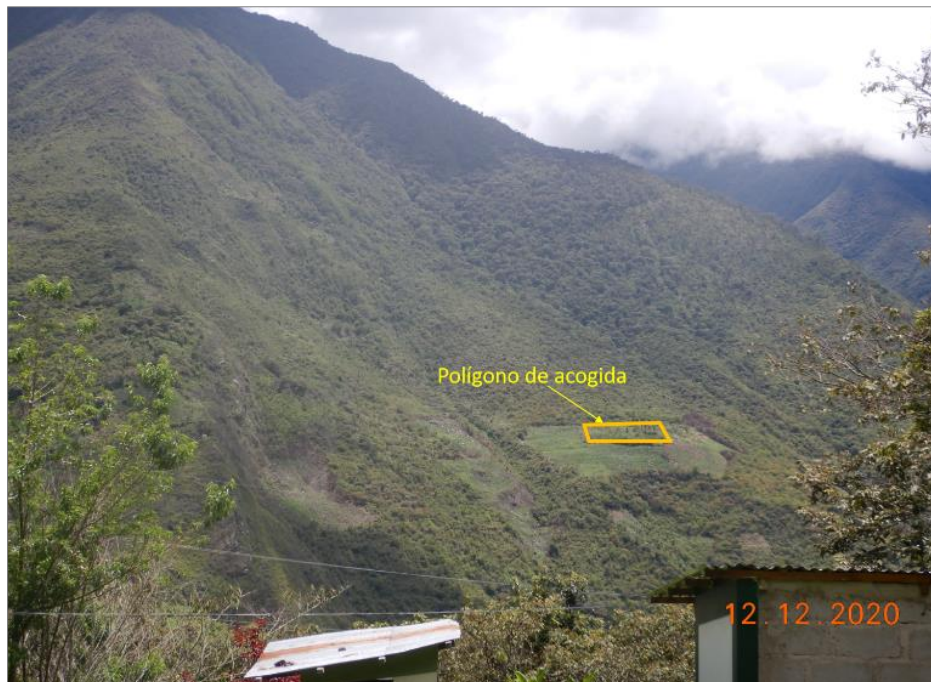
Por otro lado, en la zona de acogida se observó poca presencia de bloques caídos (eventos antiguos) (figuras 14, 15 y fotografía 6).

**Figura 14.** Vista panorámica del polígono denominado Damnificados Cochapampa.

Para ser considerada como zona apta se debe estabilizar la ladera, primero desatar todos los bloques sueltos que se encuentran en la ladera, en segundo lugar, estabilizar la fuente de origen de la caída de rocas y arborizar la ladera desprovista de vegetación.

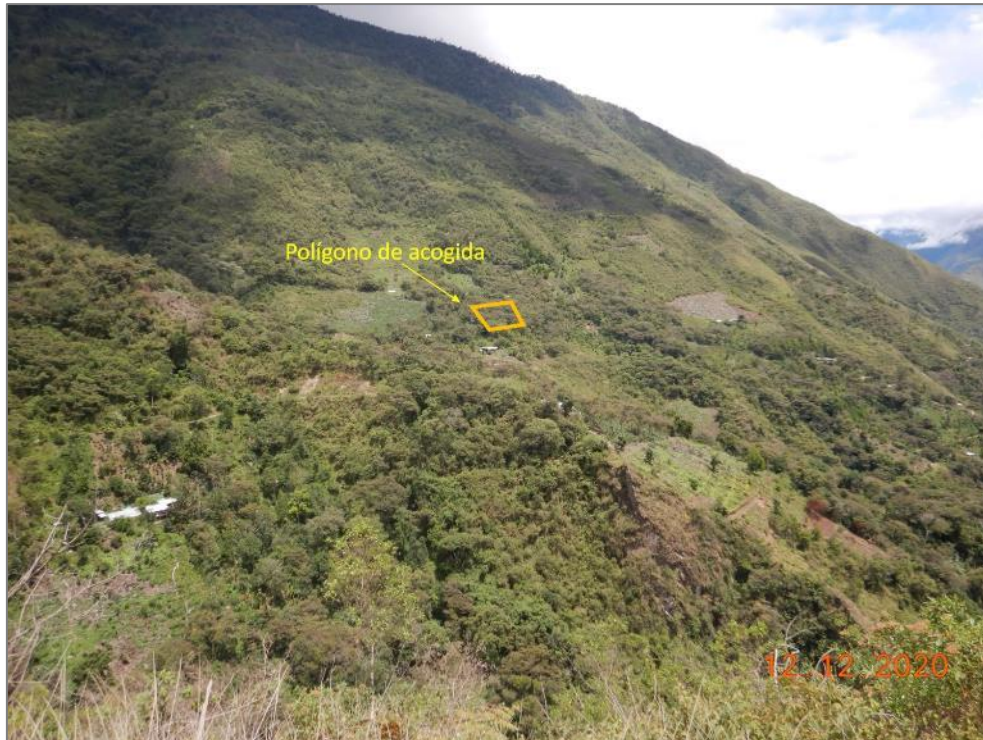
En los polígonos denominados Alfredo Pérez Baca y Carrasco Pando se observaron bloques caídos de eventos antiguos, con diámetros hasta de 0.6 m. Cabe mencionar que ambos terrenos se ubican sobre afloramiento rocoso (fotografía 9 y figura 16).

**Figura 16.** Vista panorámica del polígono denominado Carrasco Pando.

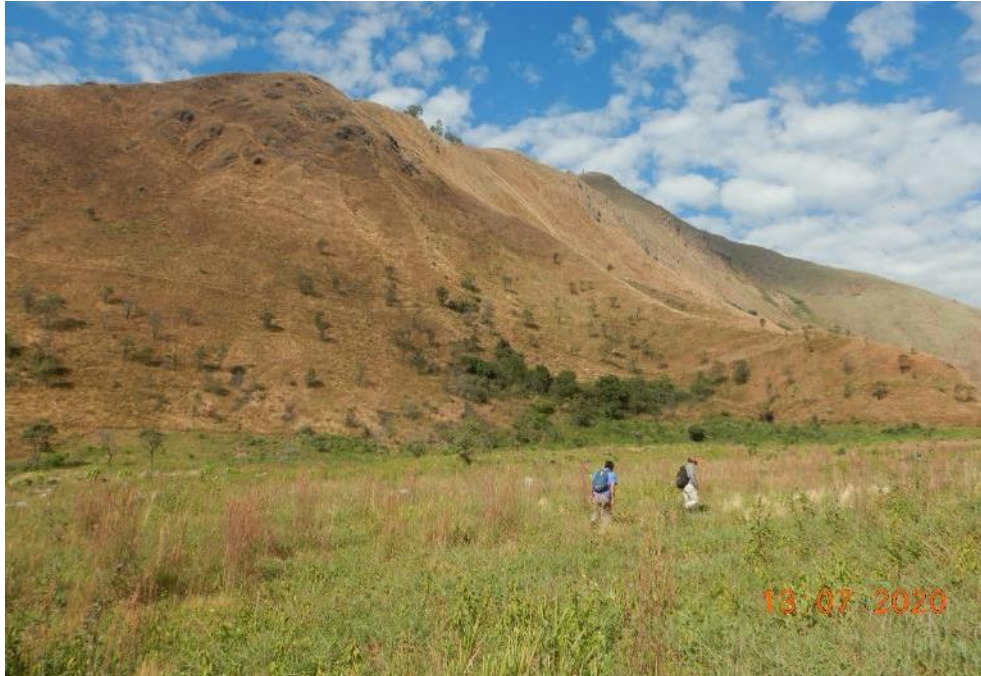
**Fotografía 12.** Vista al sur del sector El Potrero, circundado por montañas metamórficas.
