Informe Técnico N° A7120

EVALUACIÓN DE PELIGROS GEOLÓGICOS EN LOS SECTORES AGUAS NIEVE Y HUACCLIPAGRANDE

Región Junín
Provincia Jauja
Distrito Monobamba

FEBRERO
2021

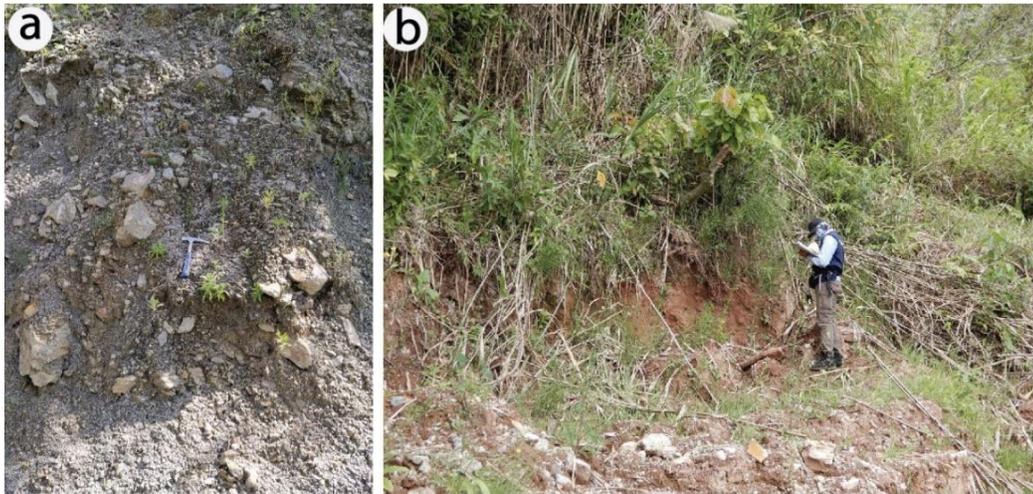
Figura 10. Depósitos coluvio-deluviales a) en el sector Huaclipagrande (coordenadas UTM 18s: X: 460725., Y: 8735639), b) en Aguas Nieve, (coordenadas UTM 18s: X: 464431, Y: 8749993).

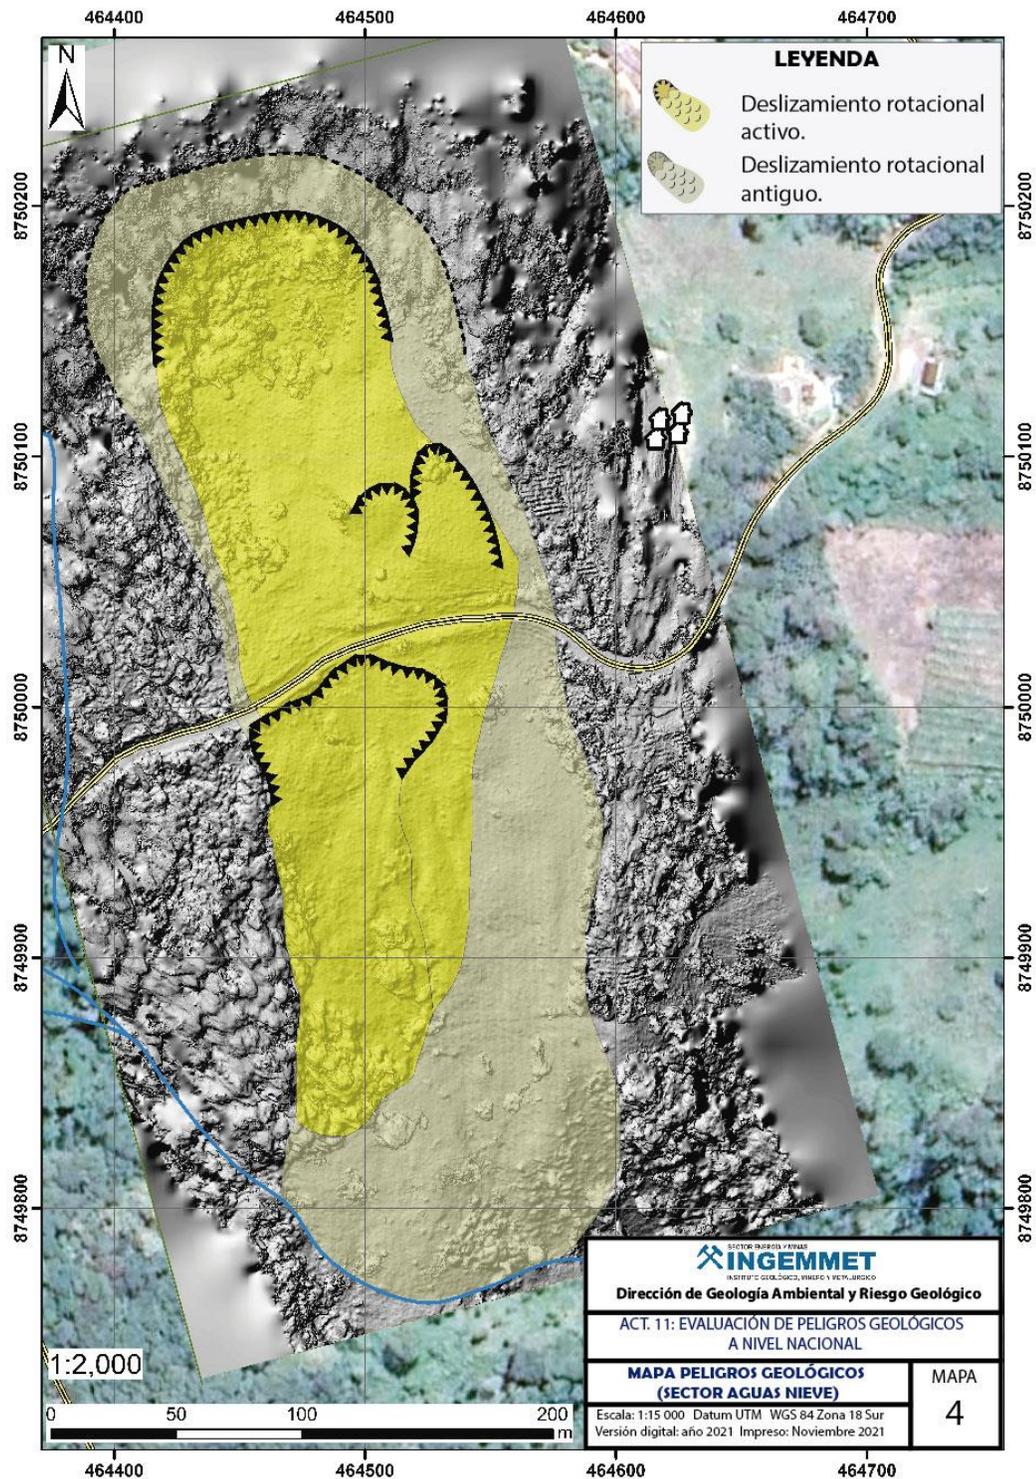
- El deslizamiento del sector Aguas Nieve se encuentra en litologías poco competentes mayoritariamente sobre la Formación La Merced compuesto por conglomerados polimícticos poco diagenizado, sobre los cuales se han depositado suelos coluvio-deluviales de matriz arcillo-limoso blando y húmedo al tacto, con fragmentos de gravilla (<2 cm). Así mismo, las formaciones circundantes al evento: Grupo Mitu están compuesto por rocas volcano-sedimentarias altamente fracturadas y meteorizadas, fácilmente erosionables.
- La pendiente de la ladera en la zona del deslizamiento varía entre 15 a 25° lo cual permite que la masa inestable se desplace por gravedad.
- La deforestación en la zona del deslizamiento permite la infiltración y retención de agua, que satura el terreno aumentando el peso del material y favoreciendo su movimiento.

- El principal factor desencadenante es la precipitación local de la zona de evaluación, donde la precipitación puede llegar a alcanzar 1500 mm (promedio mensual de 14 años) entre los meses de diciembre y marzo.

Figura 23. Peligros geológicos en el sector de Aguas Nieve).

En el caso del deslizamiento del sector de Aguas Nieve, donde se ha identificado un deslizamiento antiguo en proceso de reactivación se debe reforestar el cuerpo del deslizamiento, con vegetación nativa desde la corona hasta el pie del mismo, de igual manera colocar una zanja de coronación impermeabilizada detrás de la corona del deslizamiento (figura 32) y zanjas con relleno drenante de tipo espina de pescado (figura 33C) que combina una zanja drenante que sigue la línea de máxima pendiente con zanjas secundarias (espinas) ligeramente inclinadas que convergen en la espina central.

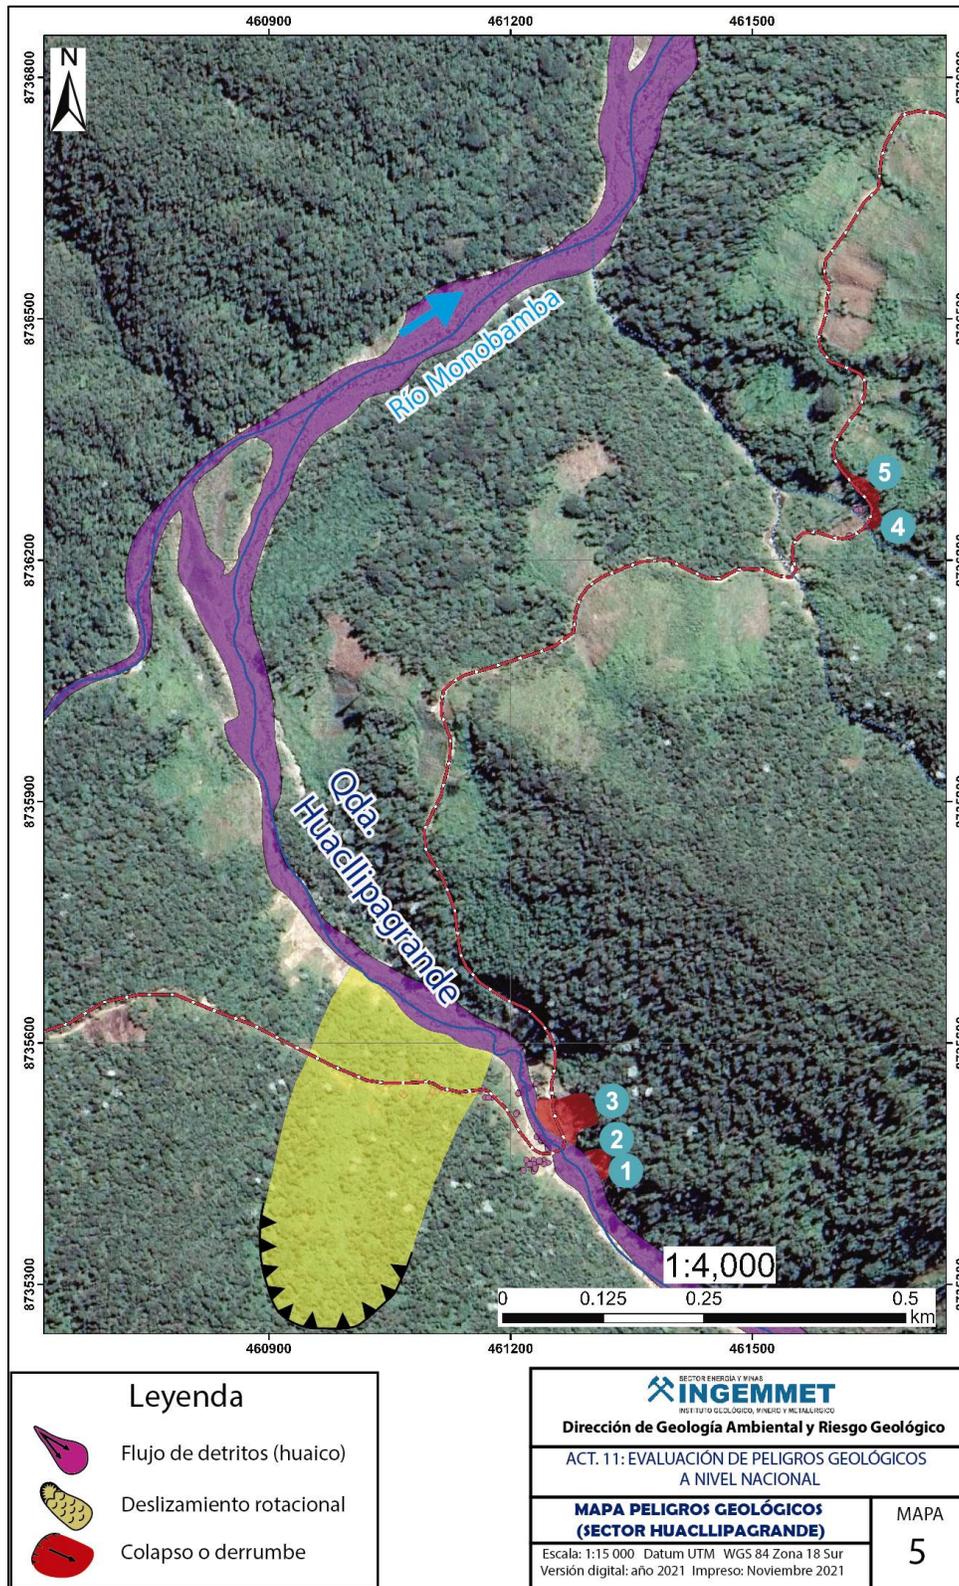
- Ambas márgenes de la quebrada donde se han identificado los derrumbes presentan pendientes muy escarpadas ($>45^\circ$), que favorece derrumbes en la ladera.
- La erosión fluvial en la quebrada Huaclipagrande y el río Monobamba han contribuido en la desestabilización del material coluvio-deluvial que se encuentran en las laderas de ambas márgenes favoreciendo la formación de los derrumbes y el deslizamiento del material coluvio-deluvial.
- La composición litológica de la ladera está conformada por rocas de origen metamórfico altamente fracturados y meteorizados, cubiertos por suelos coluvio-deluviales areno-limosos con bloques y gravillas no compactos, poco plásticos y no cohesivos, con filtraciones de agua que favorecen los procesos geodinámicos por gravedad.
- El corte del talud de la carretera y la falta de cobertura vegetal ha contribuido a la desestabilización de la ladera.

- El principal factor desencadenante en la zona continúa siendo la precipitación en este sector el valor máximo de precipitación se alcanza entre los meses de setiembre a marzo, pudiendo alcanzar 280 mm en el mes de enero, otro de los principales factores desencadenantes son los movimientos sísmicos que se registran periódicamente en la región amazonas, por ejemplo el ultimo sismo considerable se dio el 26 de mayo del 2019 en el sector Lagunas a 800 km de distancia, sismos como este de menor escala se repiten en la zona selva, activando zonas de deslizamiento y derrumbes como efectos cosísmicos.

Figura 31. Peligros geológicos en el sector de Huacllipagrande.

Se recomienda el enmallado del talud con alambre galvanizado y anclado en zonas estables en la roca metamórfica (figura 38). La utilización de esta técnica de mallas protectoras, consiste en la instalación de mallas onduladas de alambre galvanizado con recubrimiento en PVC y pernos o varillas de acero anclados en la roca con una longitud entre 1 y 3 metros de profundidad, dependiendo de las características de roca o suelo. Con esta actividad se puede evitar los efectos de una piedra de hasta seis toneladas de peso, estos trabajos deben ser realizados bajo la supervisión de especialistas.

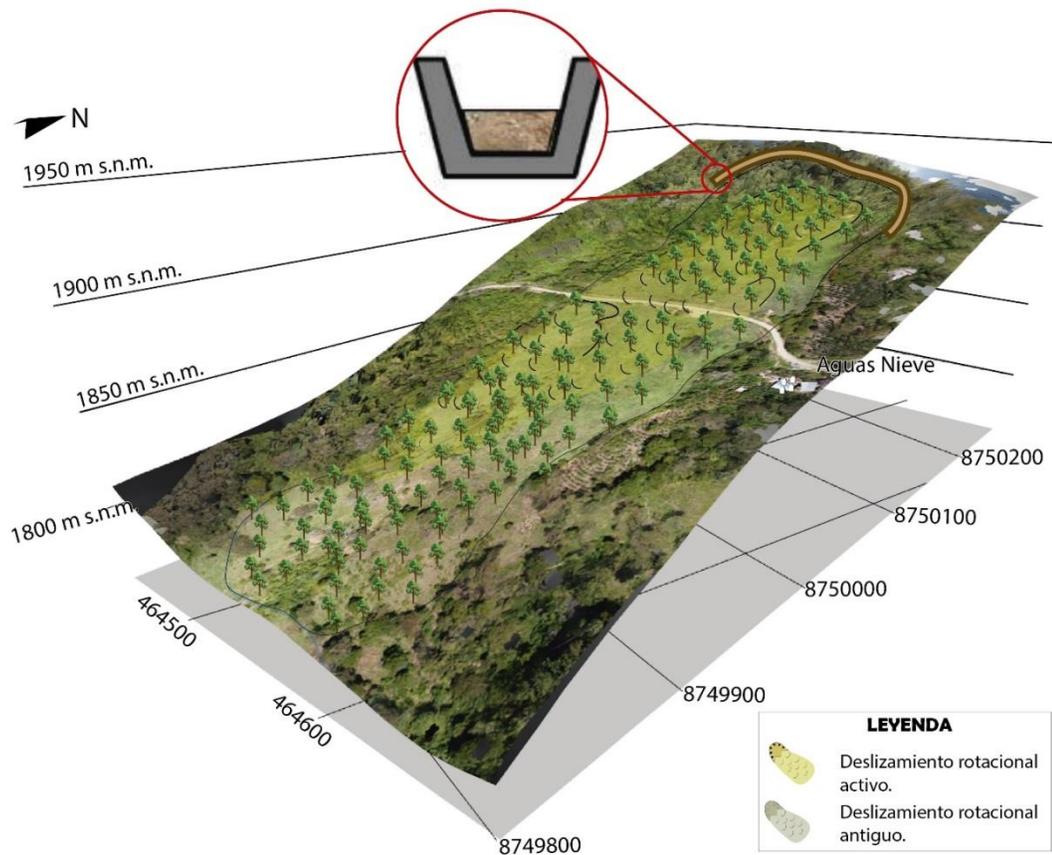
Figura 32. Ejemplo de reforestación en el cuerpo del deslizamiento de Aguas Nieve.

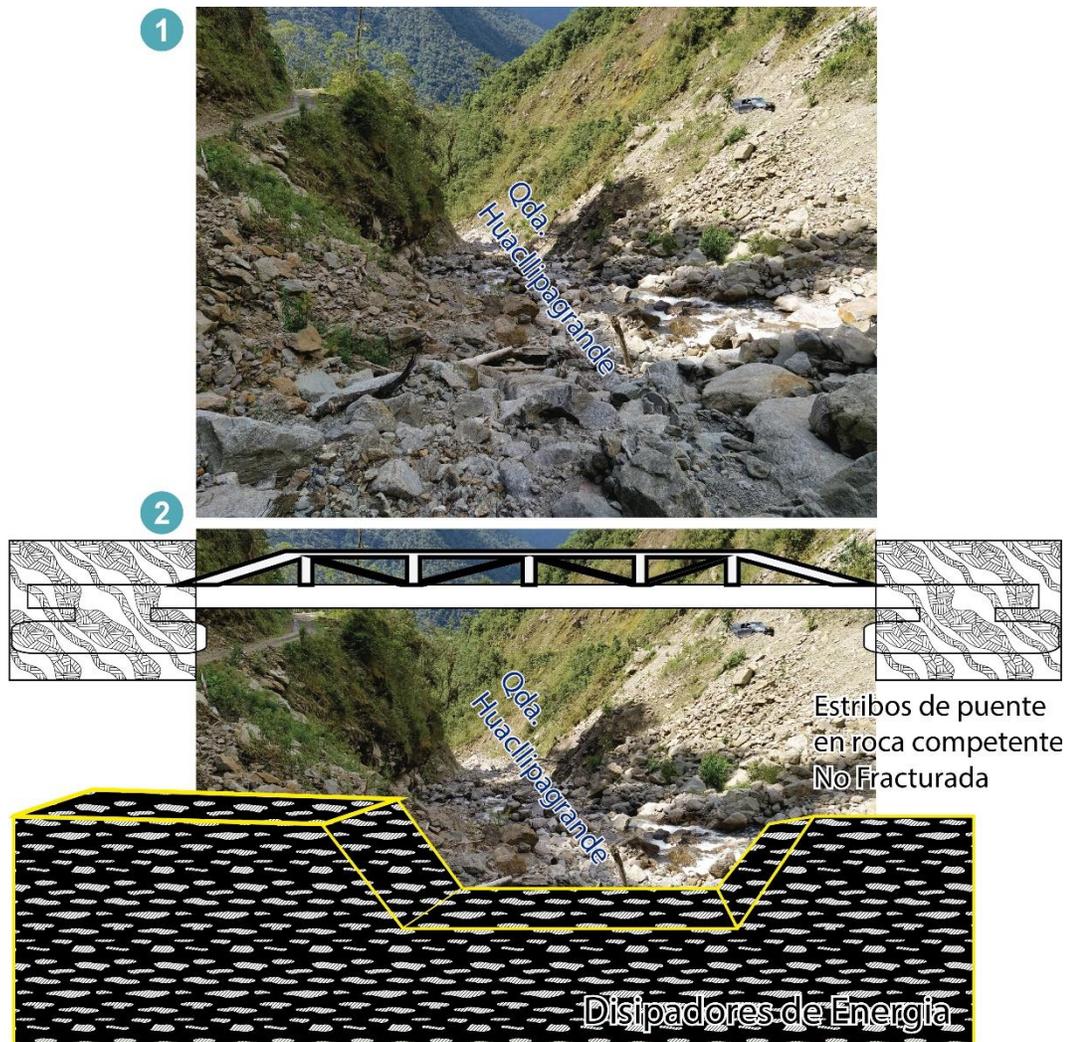
Figura 35. Muestra ejemplos de disipadores de energía y el trazo probable de un puente que debe ser definido mediante estudios geotécnicos y especialistas, para cruzar la quebrada Hualclipagrande.

En caso se realice la construcción de infraestructuras viales como puentes, será necesario implementar obras que aseguren la protección de una adecuada infraestructura, anclada a rocas competentes, determinada por estudios geotécnicos y la supervisión de especialistas (figura 35).

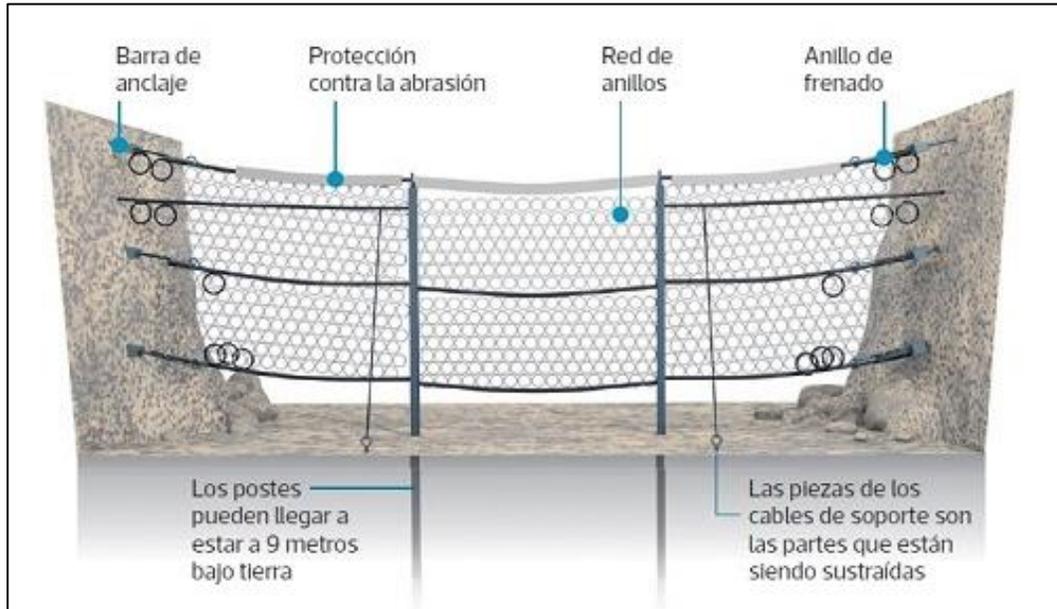
Figura 36. Ejemplo de estructuras de barreras dinámicas para la quebrada Huacllipagrande.

Son de muy reciente utilización, están constituidos por un entramado modular de redes comúnmente acero, anclados al fondo y a los taludes en la sección transversal del torrente. Estas estructuras flexibles tienen una serie de ventajas en comparación con las rígidas; no requieren de obras complementarias, no provocan destrozos en el entorno de la sección transversal, son permeables y mediante el drenaje se garantiza la disminución de las presiones en el trasdós de la estructura. Al ser flexible son resistentes a los asentamientos diferenciales y además no necesita cimentación, con lo cual el fenómeno de socavación y erosión están controlados. (figura 34), lo recomendable es la instalación de estas barreras en zonas de pendiente baja a moderada (figura 36) y no en zonas de pendiente alta donde la velocidad de flujo es mayor.

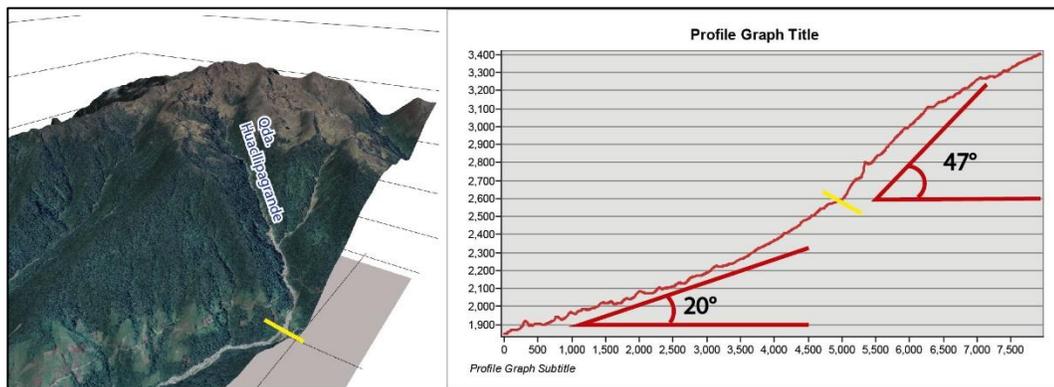
- La pendiente de la quebrada Huacllipagrande tiene un promedio de 47° y cambia abruptamente a 25° cuando confluye con el río Monobamba, favoreciendo la velocidad del flujo y por ende la erosión del cauce y las márgenes de la quebrada, añadiendo material detrítico al cauce, favorable para producir un flujo de detritos (huaico).
- Litológicamente, ambas márgenes de la quebrada Huacllipagrande están compuestas por roca metamórfica (gneis y esquistos) altamente fracturados presentándose como planos de debilidad, con procesos geodinámico activos (derrumbes) que aportan material al cauce.

Figura 37. Muestra el cambio de pendientes entre el tramo de la quebrada Huacllipagrande y el río Monobamba, en el primer sector donde la pendiente es mayor a 45° los flujos de detritos presentan mayores velocidades, por ende mayor poder erosivo, es recomendable instalar en barreras dinámicas en el segundo tramo donde la pendiente máxima llega a 20° , en el cauce del río Monobamba, trabajos que deben ser supervisado por especialistas.

- Construir disipadores de energía en el cauce de la quebrada, se pueden implementar opcionalmente barreras dinámicas que retengan el material sólido dejando pasar solo el agua, trabajos que deben ser planificados y supervisados por especialistas en geotecnia, de esta manera evitar daños en poblados y zonas de cultivo aguas abajo.
