DIRECCIÓN DE GEOLOGÍA AMBIENTAL Y RIESGO GEOLÓGICO

Informe Técnico N° A7121

EVALUACIÓN DE PELIGROS GEOLÓGICOS EN EL SECTOR DE TAYABAMBA

Región La Libertad
Provincia Pataz
Distrito Tayabamba

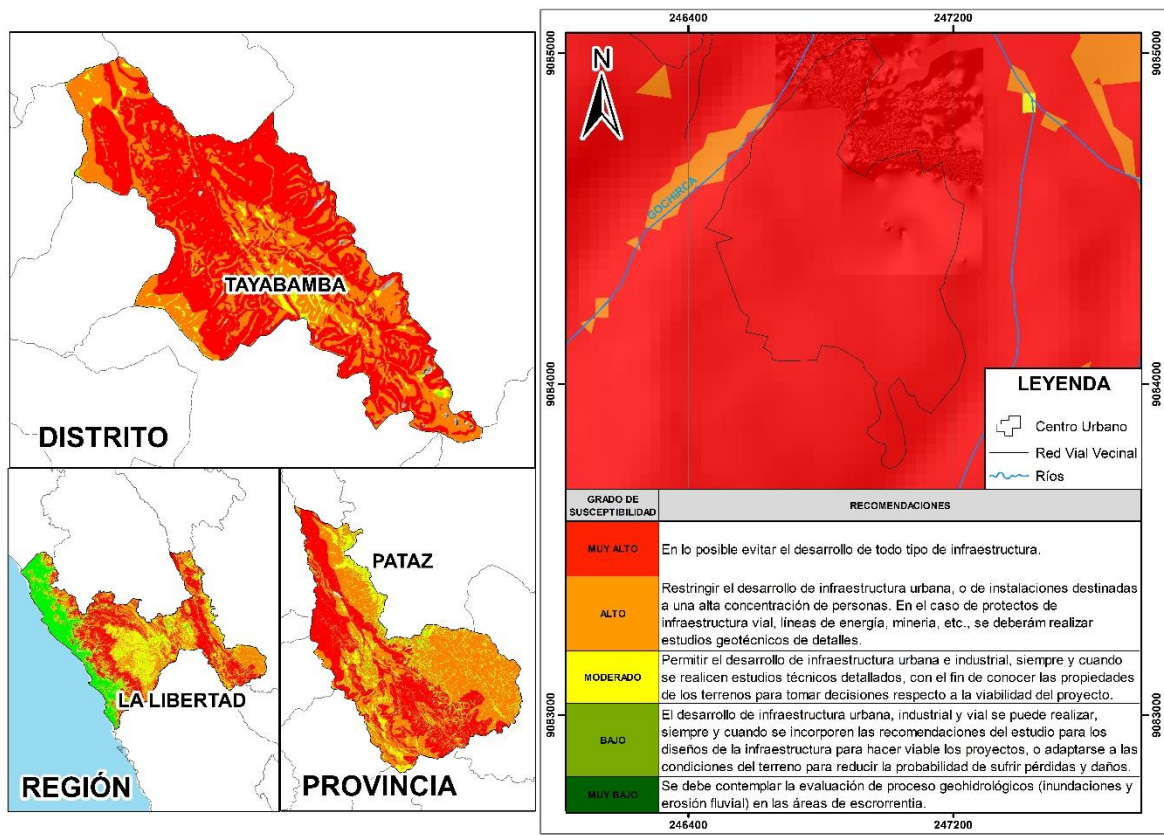
- c) “Mapa de Susceptibilidad por Movimientos en Masa en la región La Libertad” a escala 1:250 000 (Medina et al. 2012). Tiene como objetivo determinar los grados de susceptibilidad a los movimientos en masa en la región de La Libertad. Este muestra que el sector de Tayabamba se encuentra en zonas de susceptibilidad muy alta a la ocurrencia de movimientos en masa (figura 01).

Figura 01: Mapa de Susceptibilidad por movimientos de masa. Fuente: (Medina et al., 2012).

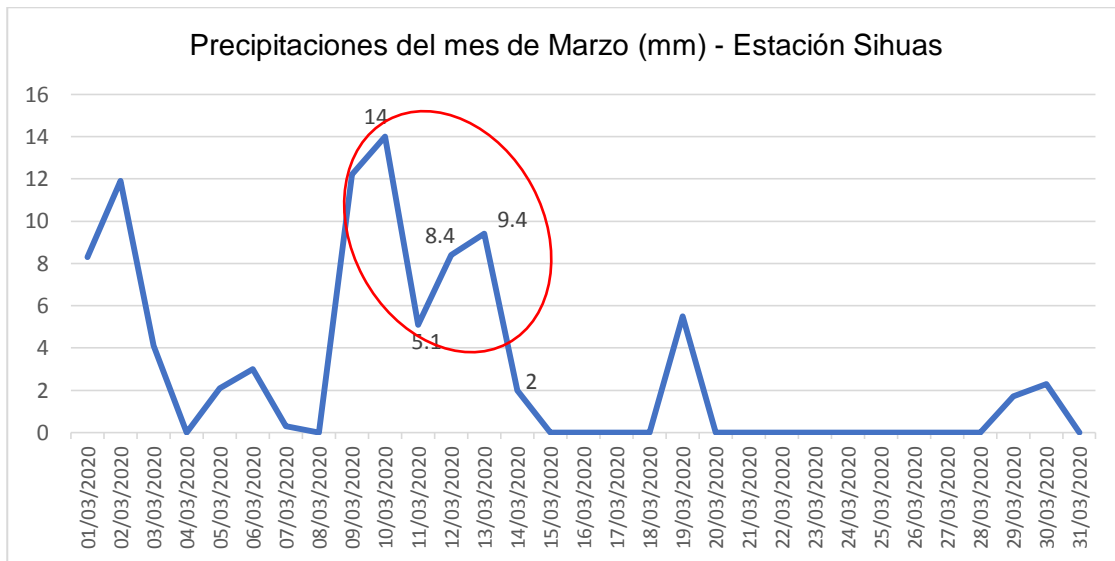
Se consideró las precipitaciones ocurridas durante el mes de marzo del 2020. Teniendo precipitaciones considerables días previos al evento (14, 5.1, 8.4, 9.4) mm desde el día 10 hacia el día 13 marzo respectivamente, lo que permitió la acumulación de agua infiltrada en el terreno (figura 03).

Figura 03: Precipitaciones mensuales registradas por la estación Sihuas. Fuente: SENAMHI

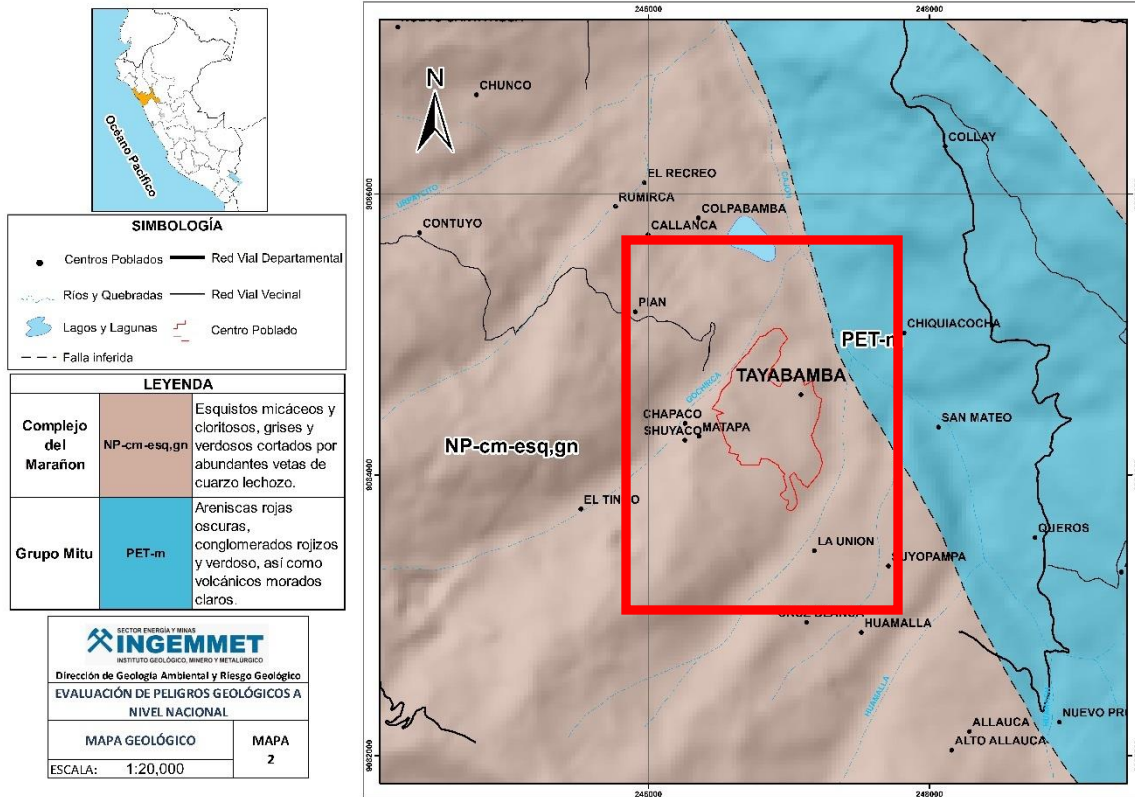
Según el cuadrángulo geológico de Tayabamba Hoja 17-i a escala 1:100 000 (Wilson et al. 1995), en el sector de Tayabamba, afloran secuencias de rocas metamórficas de la edad Neoproterozoica correspondiente al Complejo del Maraón y areniscas del Grupo Mitu (figura 04).

Figura 04. Mapa geológico del sector de Tayabamba. Fuente: Wilson et al. (1995)

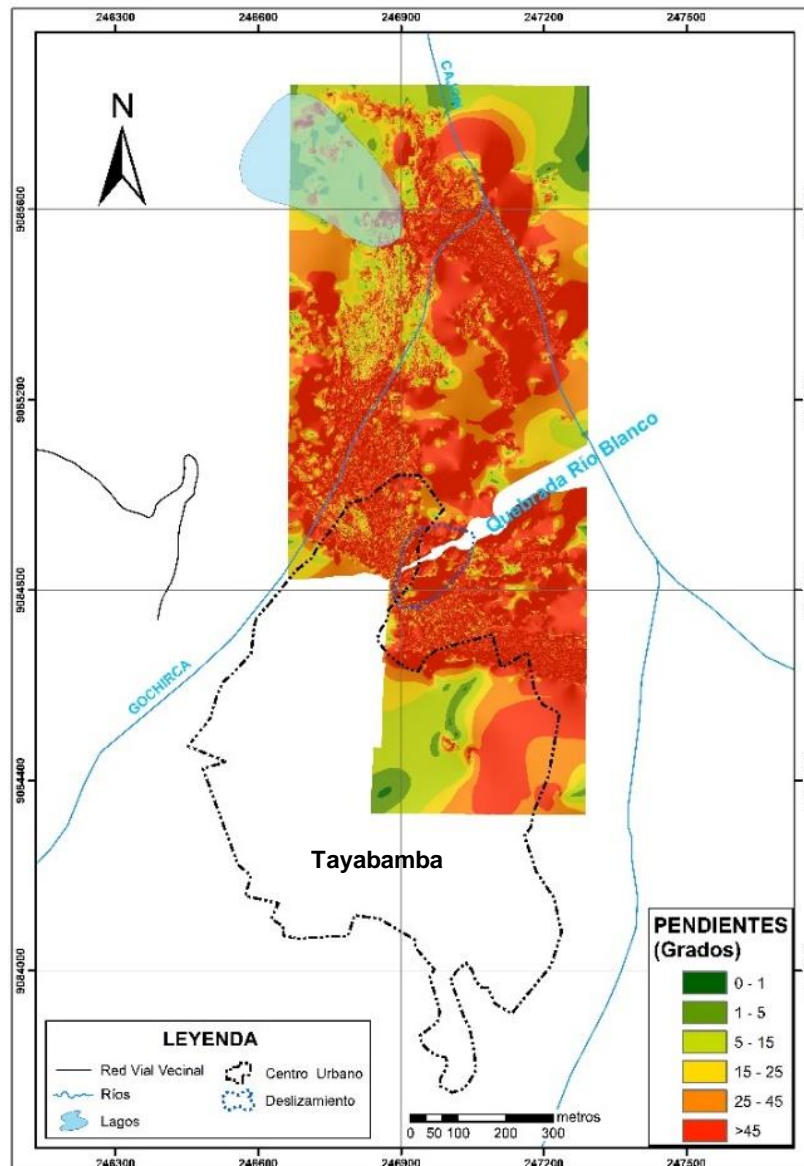
Figura 07. Mapa de pendientes.

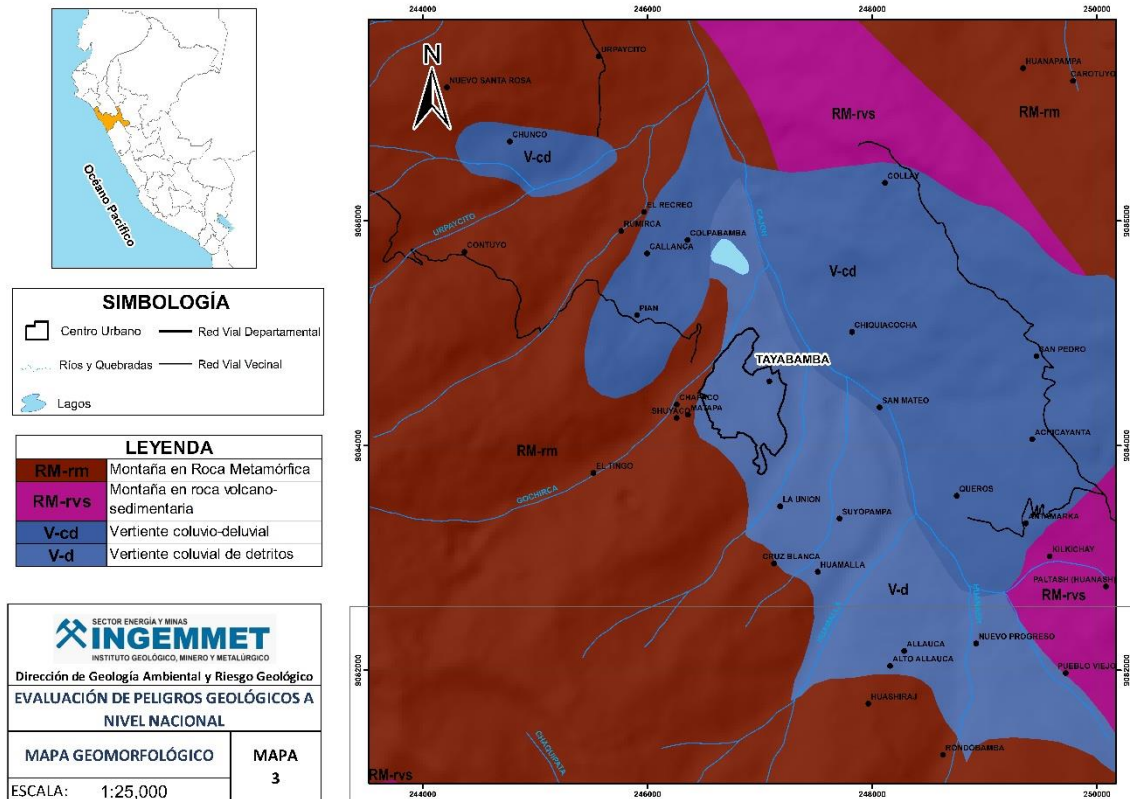
El sector de Tayabamba se asienta sobre sub unidades de vertiente coluvial de detritos. En estas geoformas se han identificado deslizamientos recientes, específicamente en las urbanizaciones Ortecho y California.

Figura 08. Sub unidades geomorfológicas identificadas en la zona de estudio. Fuente: Elaborada en base a INGGEMMET (2016).

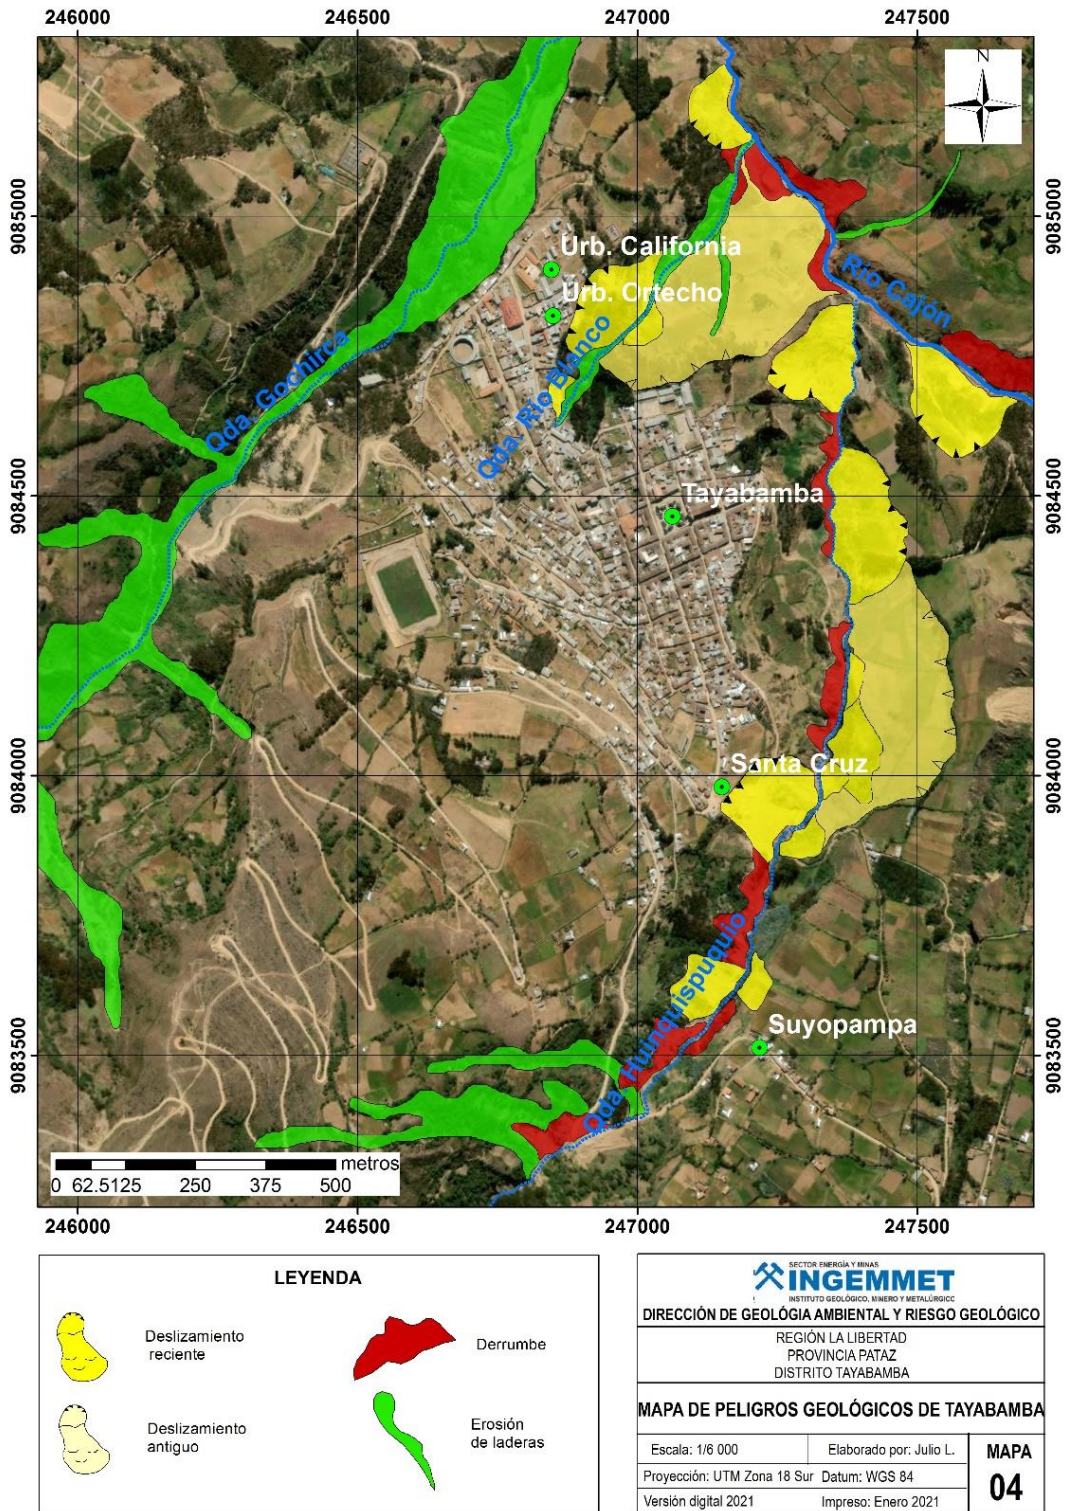
Los peligros geológicos identificados, en el sector de Tayabamba, corresponden a movimientos en masa, de tipo de deslizamientos y derrumbes (PMA: GCA, 2007), así como los denominados otros peligros geológicos, de tipo de erosión de laderas a manera de cárcavas (figura 09).

Figura 09. Cartografía de peligros geológicos en el sector de Tayabamba.
