ESTUDIO DE VULNERABILIDAD SÍSMICA: ESTRUCTURAL, NO ESTRUCTURAL Y FUNCIONAL DEL HOSPITAL NACIONAL SERGIO E. BERNALES

INFORME TÉCNICO FINAL

NOVIEMBRE - 2013

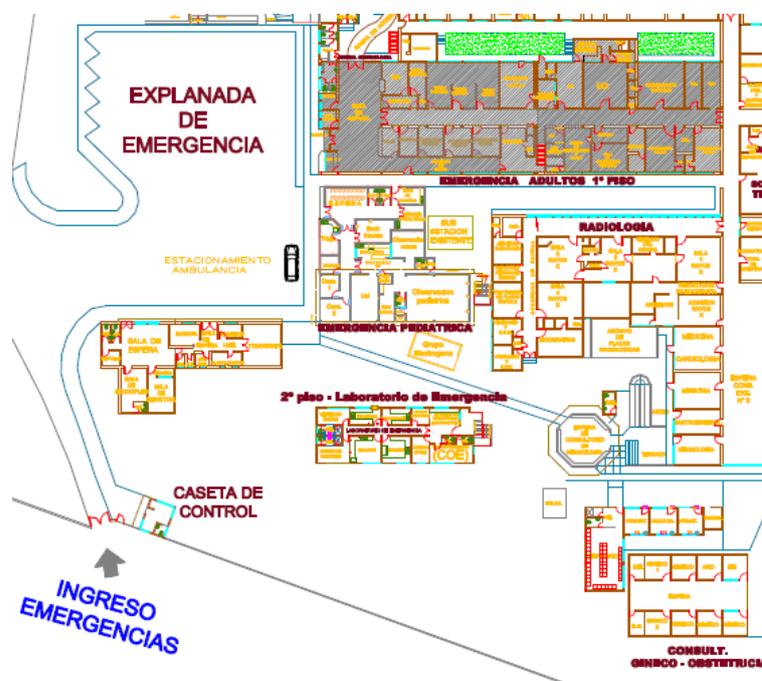
Figura 10. Sección de plano de la zona de ingreso a Emergencias

El Servicio de Emergencia tiene acceso del exterior por la avenida Túpac Amaru, cuenta con una señalética adecuada que se visualiza desde la avenida para quien viene conduciendo, pero sería adecuado incluir una señal preventiva que indique la distancia de la puerta de Emergencia. La distancia desde la avenida es corta, bordeando un bloque de Diagnóstico por imágenes, donde se realizan tomografías, eco-doppler, densitometría y mamografía, bloque desconectado de la Emergencia, exponiendo al paciente a la circulación pública exterior.

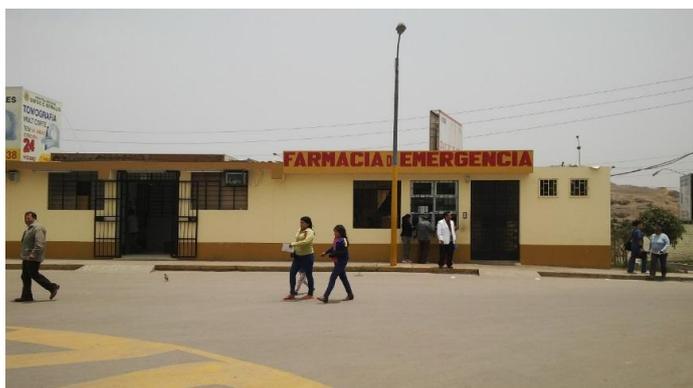
Figura 11. Farmacia de Emergencia

La Farmacia de Emergencia queda fuera de este servicio y al costado del de Diagnóstico por imágenes; en la parte posterior de la Farmacia se encuentra el acceso a la Emergencia desde la calle; las personas que se ven caminando al centro de la foto, van en dirección a la Emergencia.

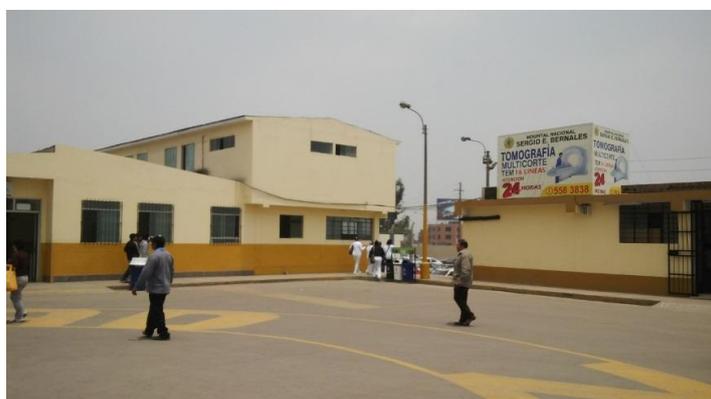
Figura 12. Diagnóstico por imágenes

En esta segunda fotografía estamos girando hacia la izquierda, en sentido antihorario, ya no se observa la Farmacia de Emergencia sino pasa a primer plano el servicio de Diagnóstico por imágenes, el tomógrafo queda relativamente cerca a la Emergencia, pero en caso de requerirlo un paciente en estado crítico, tendría que atravesar este espacio; en el lado izquierdo se observa la puerta de la Emergencia; al centro y al fondo el estacionamiento de autos para el personal; el cual se encuentra en desnivel de casi medio piso.

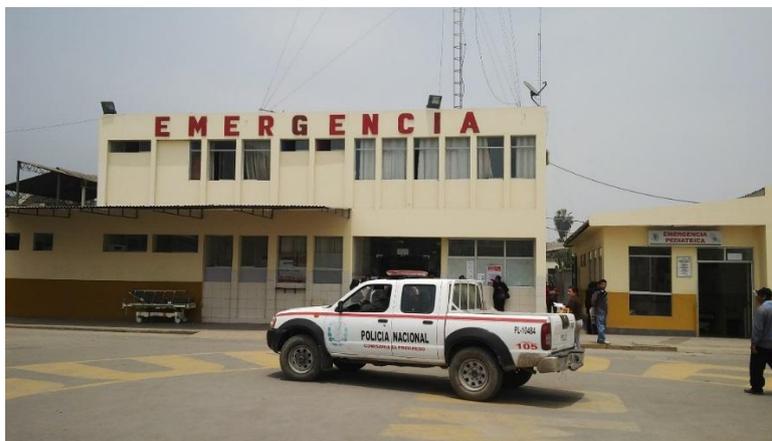
Figura 13. Frontis de Emergencia

En esta tercera toma, siempre girando en sentido anti horario, se observa el frontis de la Emergencia pediátrica y luego la de adultos; separadas por un pasillo estrecho. Por ese pasillo, a unos 20 metros en un segundo piso sobre la mano derecha, está ubicado el Laboratorio de Emergencia. Las unidades de shock trauma, tanto de niños como de adultos, deberían tener un acceso directo; el cual no existe.

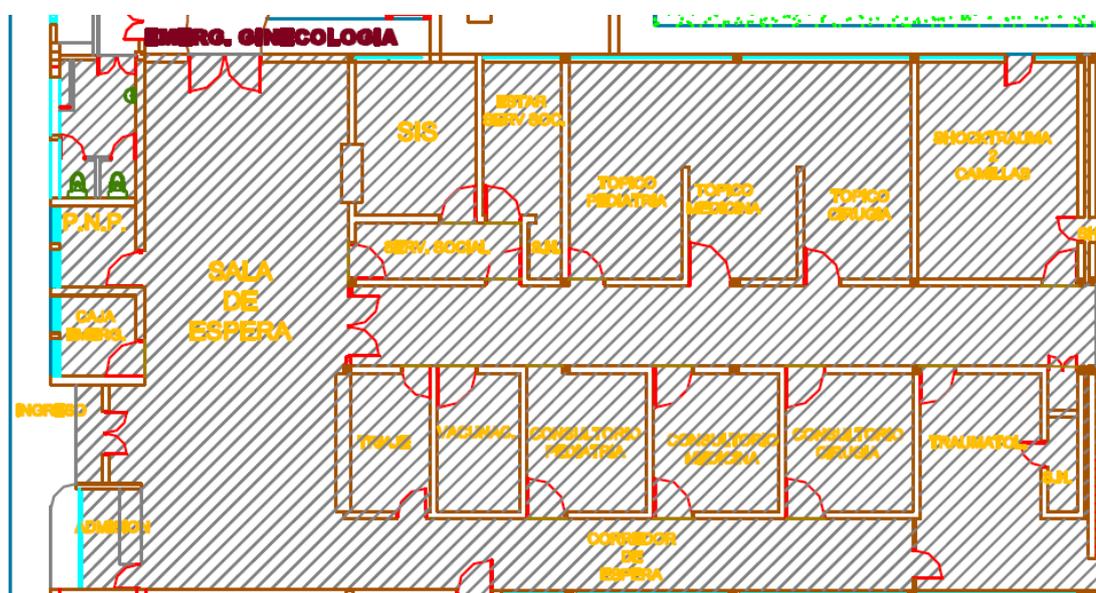
Figura 16. Plano de Emergencia de adultos

Sala de Operaciones: Se encuentra desvinculada de la Emergencia; el acceso natural es desde Shock Trauma, pero aparenta estar pensada para brindar soporte al componente de Gineco-obstetricia, del cual está más cerca y con mejor acceso.

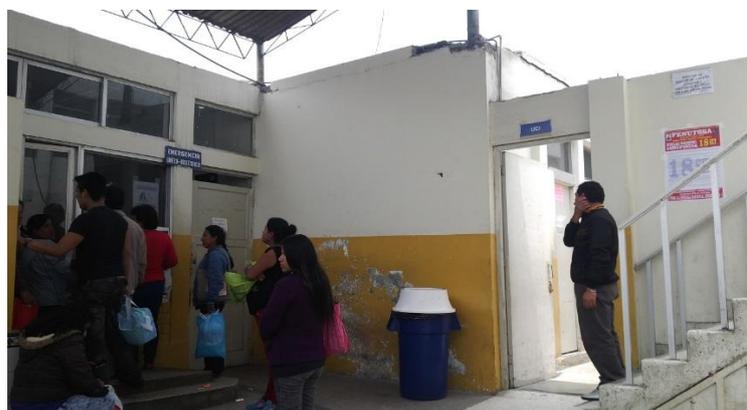
Figura 18. Emergencia de Gineco-obstetricia

Frente a la Emergencia de Adultos, hay pasillo que lleva a la UCI de adultos y a la Emergencia de Gineco-obstetricia, cuya puerta no tiene las dimensiones requeridas (este ambiente tuvo otro uso) y el paso de camillas y sillas de ruedas está obstaculizado por un tacho de basura.

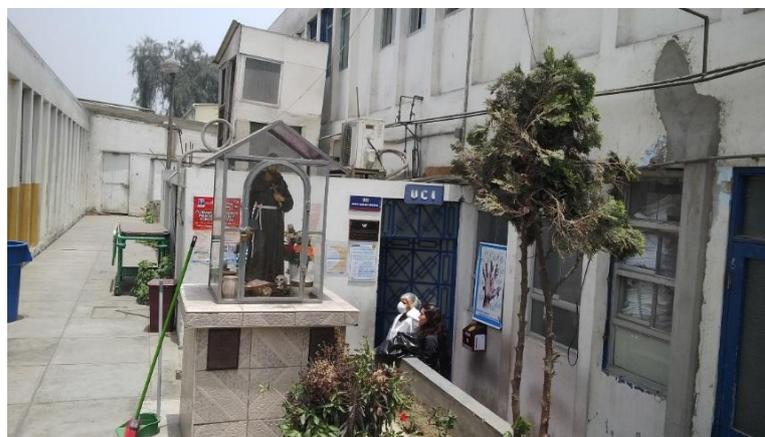
Figura 20. UCI

Este es el acceso directo desde la parte externa de la Emergencia a la UCI, con un jardín, la imagen del santo y un desnivel, por el que se hace difícil el acceso con camillas.

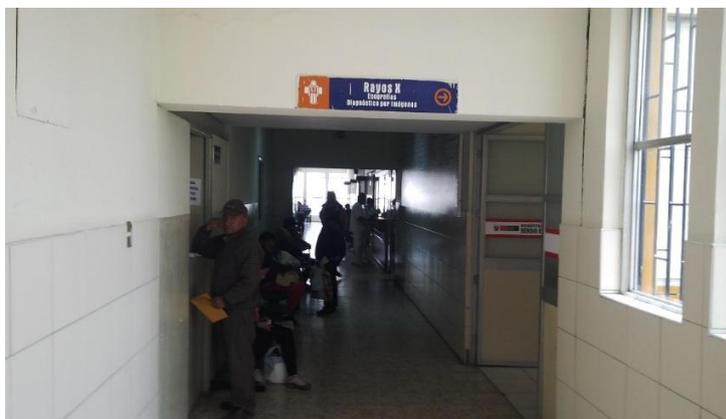
Figura 21. Pasillo hacia Rayos X

Desde el punto donde se encuentra la escalera para acceder al Laboratorio de Emergencia, se sigue por un pasillo en el que se encuentra en medio de él un generador eléctrico y al fondo una puerta que nos conduce a los ambientes de Rayos X, en dirección a la salida de los Consultorios Externos.

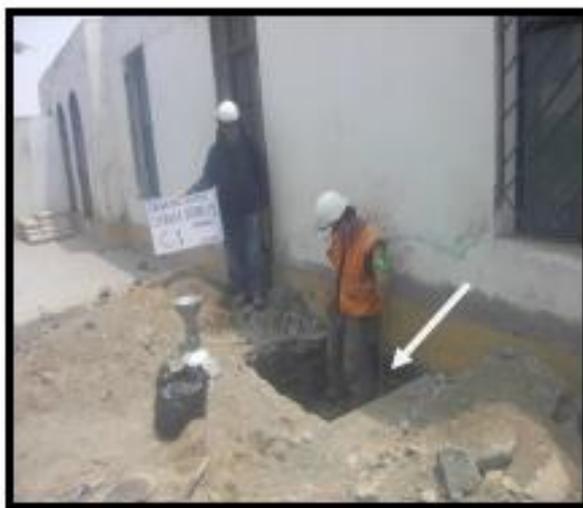
FOTO N° 1 UBICACIÓN DE AUSCULTACION DE LA CIMENTACION POR MEDIO DE CALICATA C-1

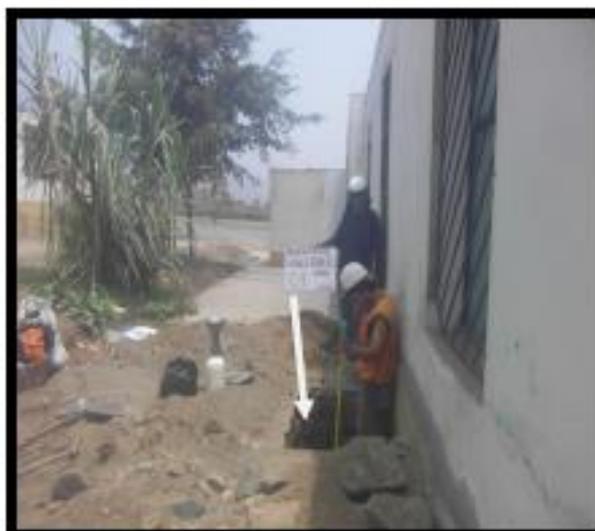
FOTO N° 2 OTRA VISTA DE UBICACIÓN DE AUSCULTACION DE LA CIMENTACION POR MEDIO DE CALICATA C-1

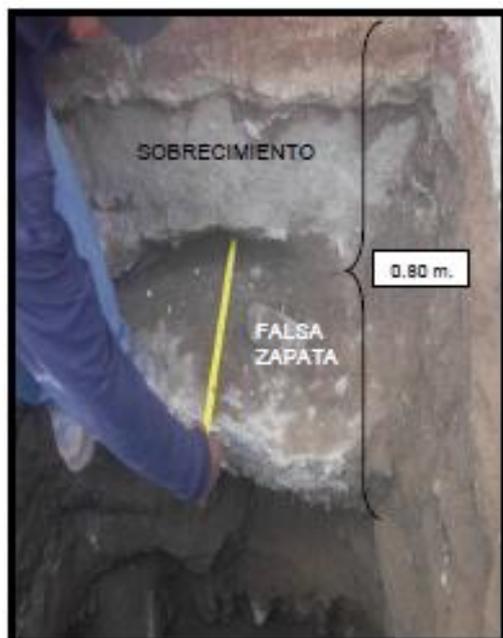
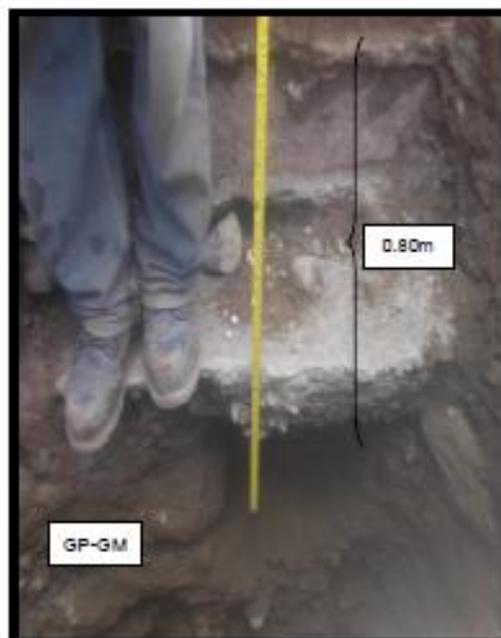
FOTO N° 3 VISTA DEL CIMIENTO ENCOTRADO, DONDE SE OBSERVA LA PROFUNDIDAD DE LA CIMENTACION Y EL MATERIAL

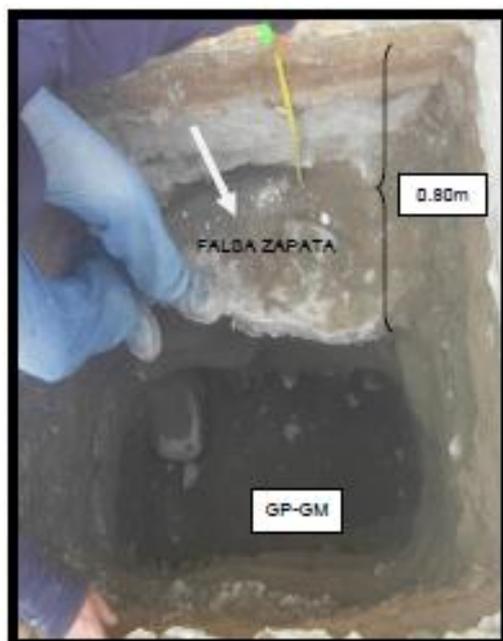
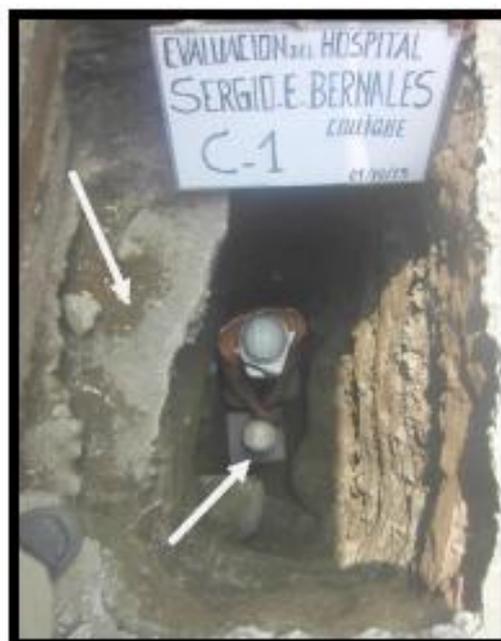
FOTO N° 4 VISTA DEL CIMIENTO DONDE SE OBSERVA FALSA ZAPATA Y EL ENSAYO DE DENSIDAD NATURAL EN EL FONDO DE LA CALICATA

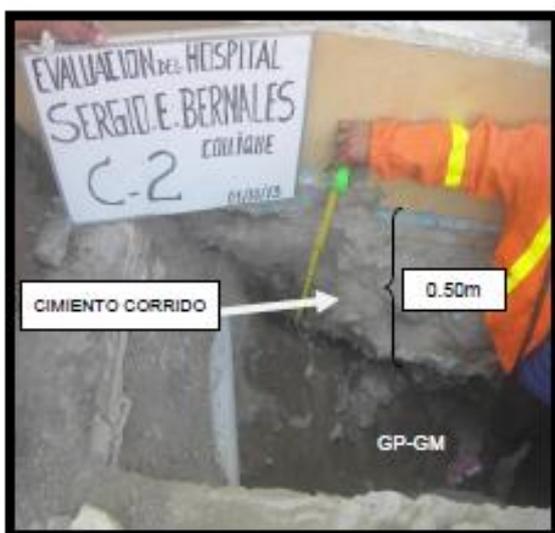
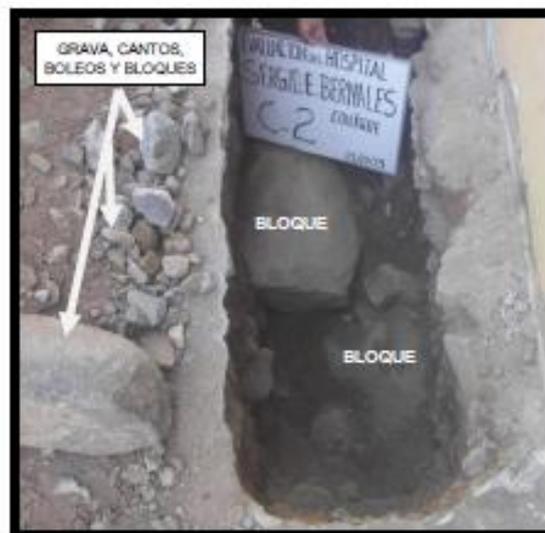
FOTO N° 6 VISTA DE LA AUSCULTACION POR MEDIO DE CALICATA DE LA CIMENTACION, DONDE SE OBSERVA LA PROFUNDIDAD DE LA CIMENTACION Y LOS MATERIALES EXISTENTES DEBAJO DEL CIMENTO.

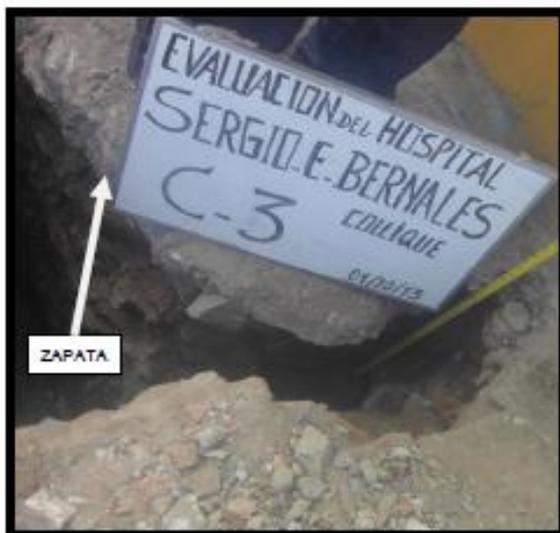
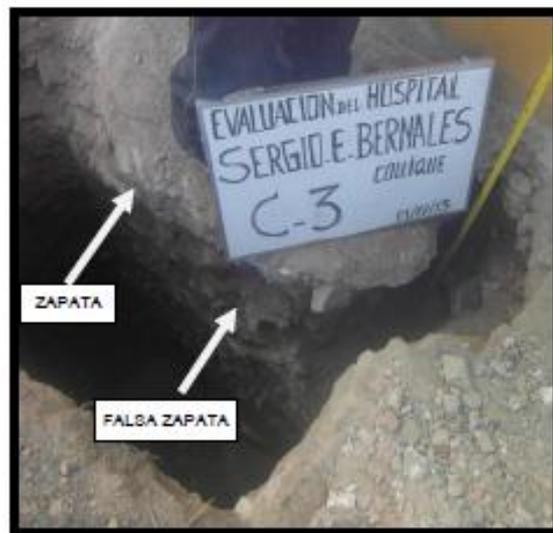
FOTO N° 8 VISTA DE AUSCULTACION DEL CIMENTO DONDE SE OBSERVA LA FALSA ZAPATA Y LA ZAPATA APOYADOS SOBRE EL MATERIA (SP-SM) A (GP-GM)

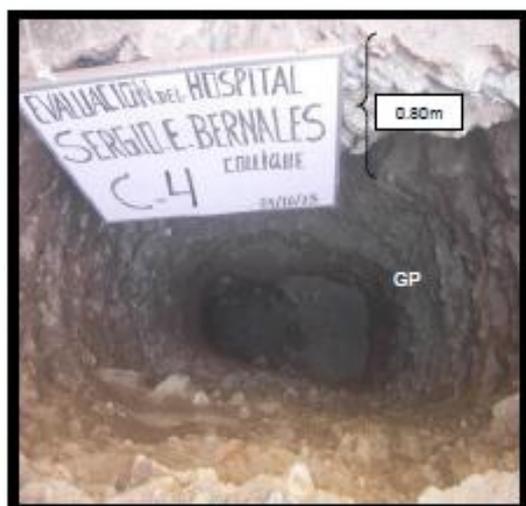
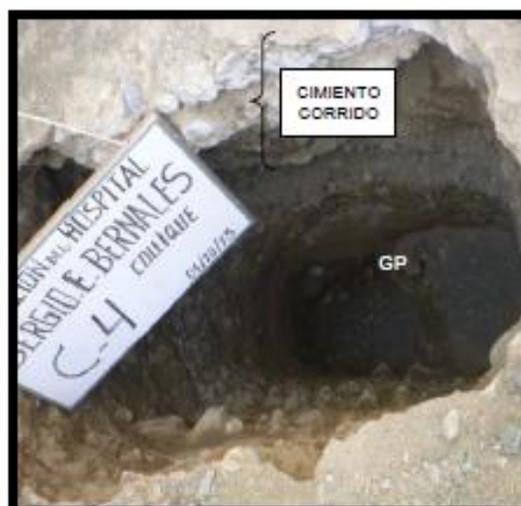
FOTO N° 10 VISTA DEL CIMENTO CORRIDO Y EL MATERIAL.

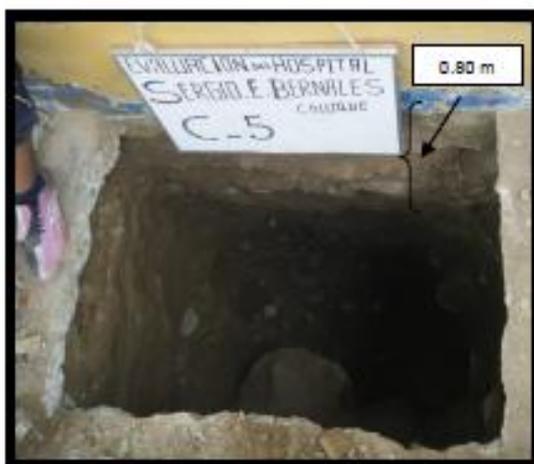
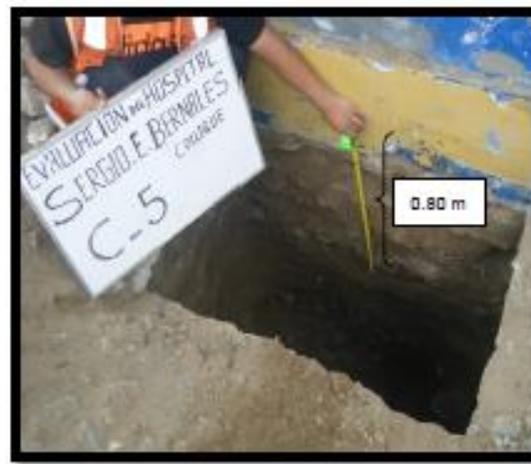
FOTO N° 12 VISTA DEL CIMIENTO CORRIDO

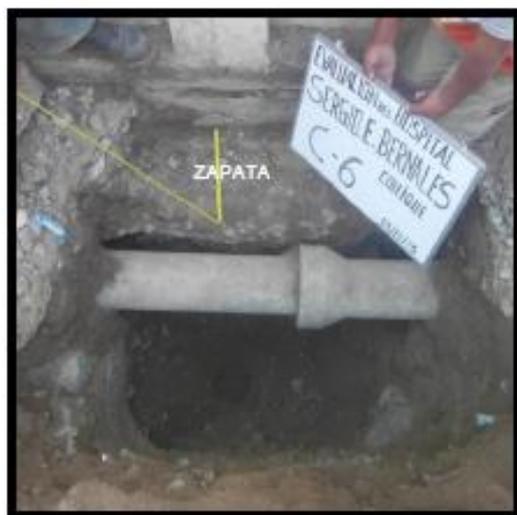
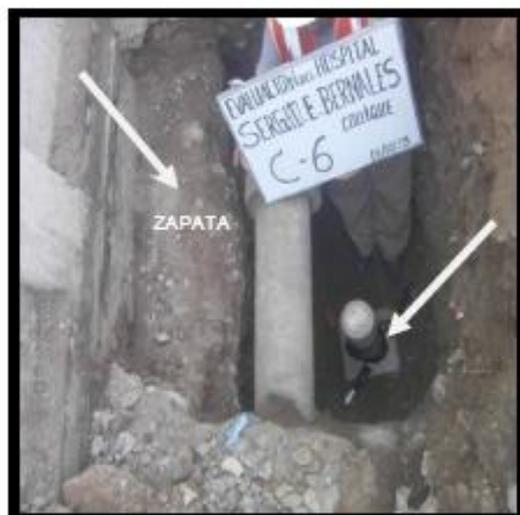
FOTO N° 14 VISTA DE LA AUSCULTACION DONDE SE OBSERVA LA ZAPATA Y EL ENSAYO DE DENSIDAD NATURAL METODO CONO DE ARENA

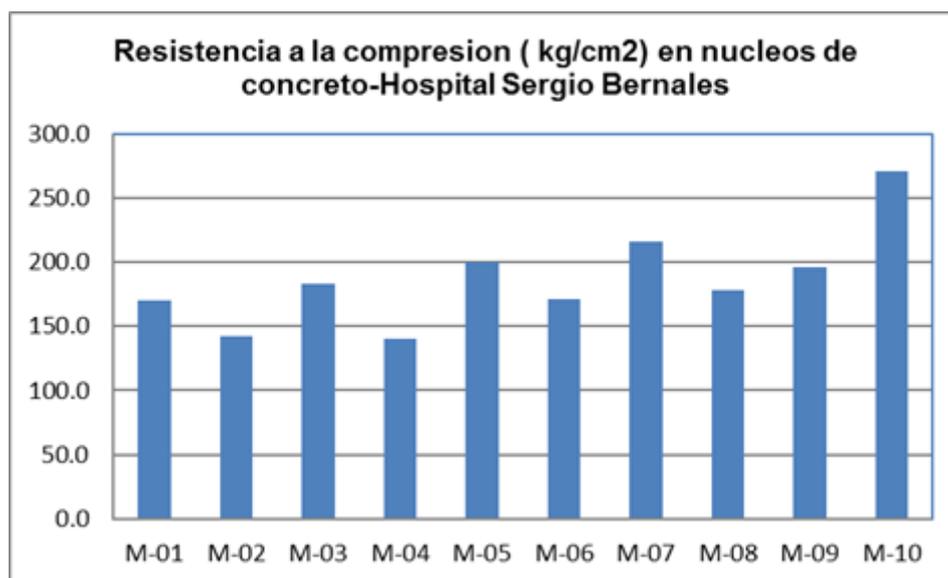
Figura 23. Resistencia a la compresión de núcleos de concreto

IDENTIFICACION	Elemento Estructural	Resistencia (Kg/cm ²)
M-01	Columna	170,5
M-02	Viga	142,5
M-03	Columna	183,2
M-04	Viga	140,4
M-05	Viga	200,0
M-06	Columna	171,6
M-07	Viga	215,8
M-08	Columna	178,3
M-09	Viga	195,5
M-10	Columna	271,0

Promedio= 186,9

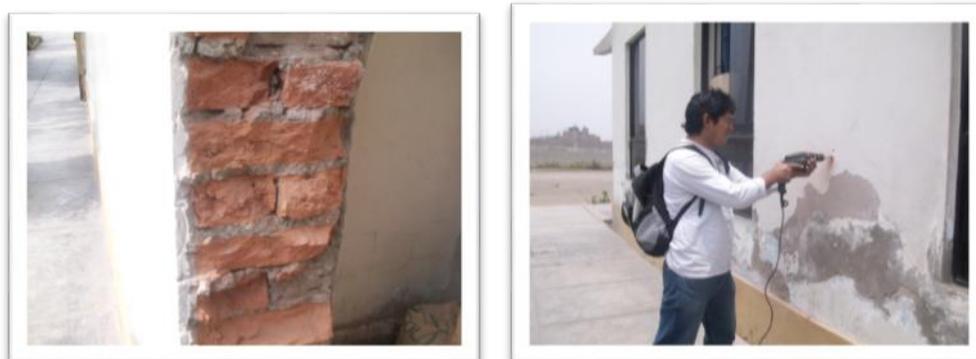
Figura 27. Edificaciones de albañilería

Los pabellones de Neumología y Traumatología, Medicina, Pediatría, Laboratorio, Cirugía y Ginecología 3 tienen como sistema estructural la albañilería (espesor de 0.30m). El sistema estructural de estas edificaciones está basada en mampostería, la cual fue verificada a través de perforaciones con taladro. Cabe señalar que en todos los muros de este tipo no existe confinamiento. Ver detalle en la **Figura 27**.

En todas las edificaciones de albañilería se verifico en obra que no presentan columnas de confinamiento ni vigas de amarre, la losa aligerada se apoya sobre el muro de albañilería de ladrillo King Kong solido de 0.25m de espesor, tal como se puede apreciar en las fotos adjuntas.

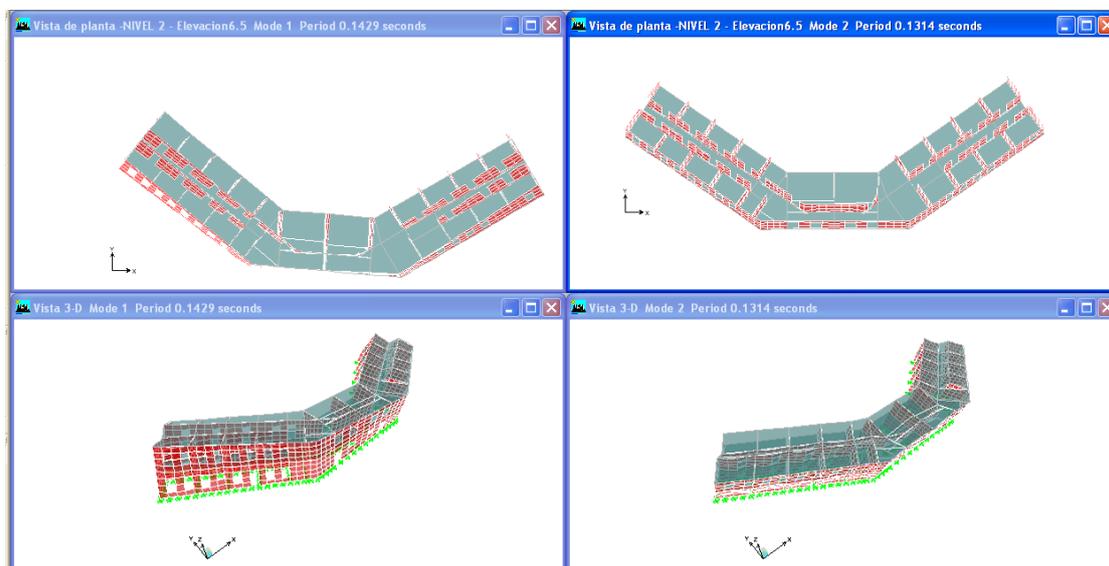
Modo 1 - Período 0.1429 s

Modo 2 - Período 0.1314 s

El primer modo de vibración es predominante en la dirección Z-Z con un porcentaje de masa participante de 49.38%. Nótese el desplazamiento en el eje Z.

El segundo modo de vibración es predominante en la dirección Y-Y con un porcentaje de masa participante de 90.60%.

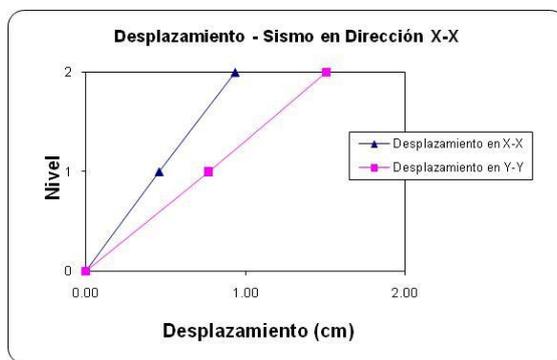
Figura 4 Gráfico de Desplazamientos – Sismo en la Dirección X-X

Nivel N°	Sismo en Dirección X-X		Sismo en dirección Y-Y	
	Desplazamiento en X (cm)	Desplazamiento en Y (cm)	Desplazamiento en X (cm)	Desplazamiento en Y (cm)
2	0.94	1.51	1.15	2.00
1	0.46	0.77	0.58	1.01

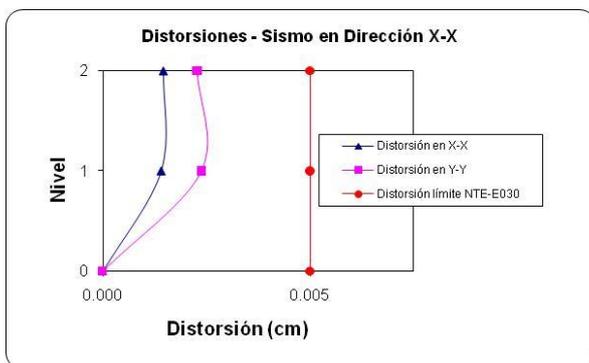
Figura 6 Gráfico de Distorsiones – Sismo en la Dirección X-X

Nivel N°	Sismo en Dirección X-X		Sismo en dirección Y-Y	
	Distorsión en X	Distorsión en Y	Distorsión en X	Distorsión en Y
2	0.0015	0.0023	0.0018	0.0031
1	0.0014	0.0024	0.0018	0.0031

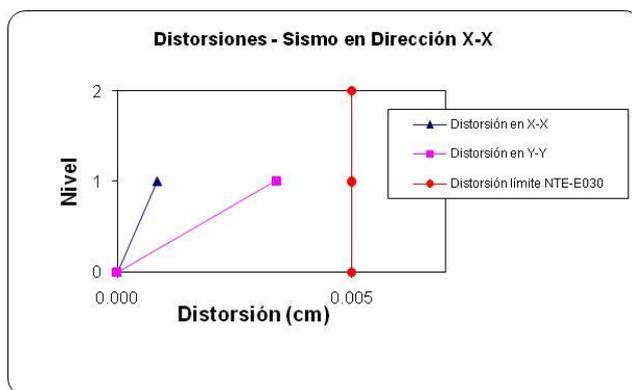
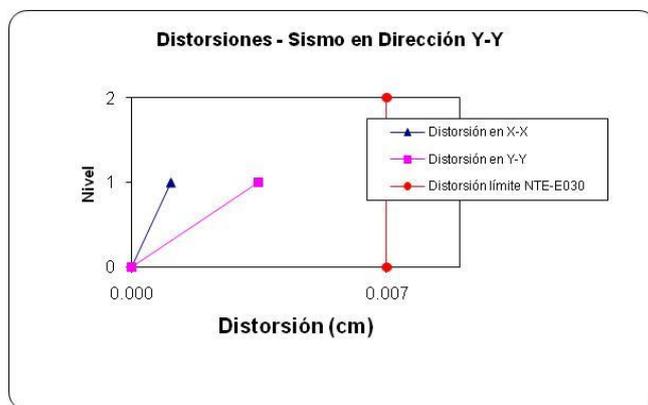
Nivel N°	Sismo en Dirección X-X		Sismo en dirección Y-Y	
	Distorsión en X	Distorsión en Y	Distorsión en X	Distorsión en Y
2				
1	0.0008	0.0034	0.0011	0.0035

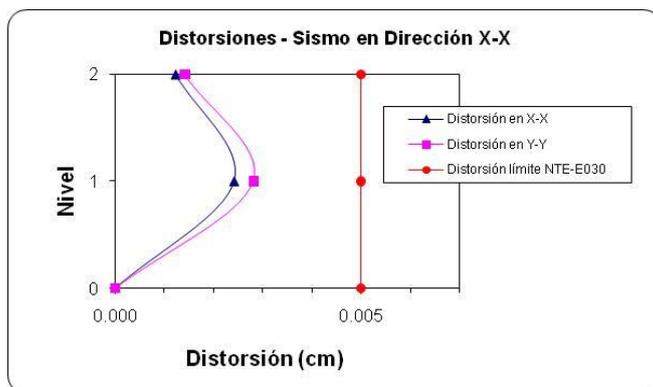
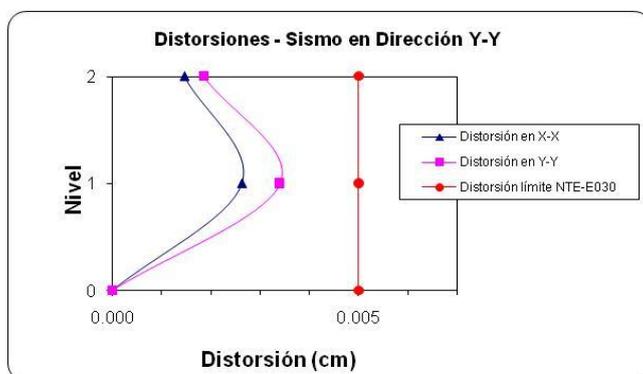
Nivel N°	Sismo en Dirección X-X		Sismo en dirección Y-Y	
	Distorsión en X	Distorsión en Y	Distorsión en X	Distorsión en Y
2	0.0012	0.0014	0.0015	0.0019
1	0.0024	0.0028	0.0026	0.0034

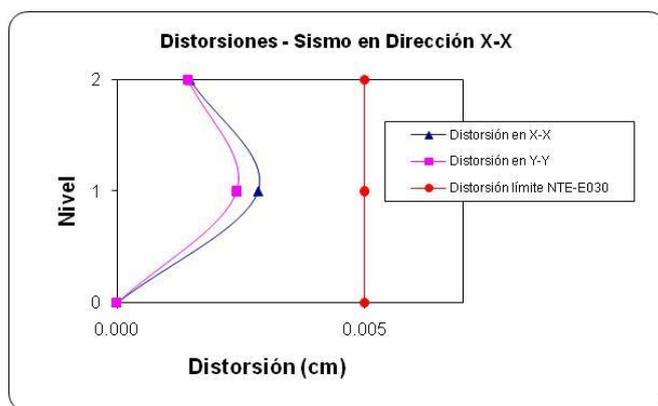
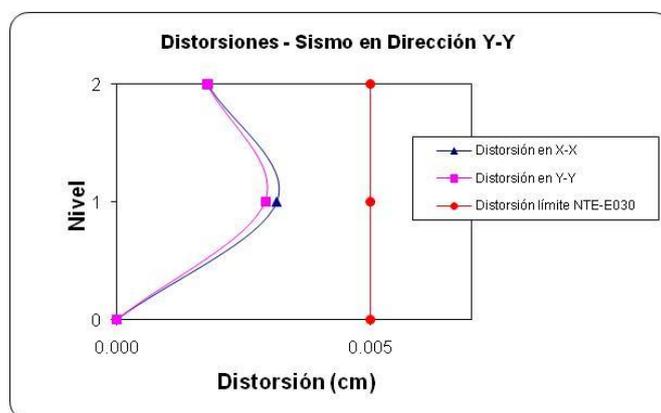
Nivel N°	Sismo en Dirección X-X		Sismo en dirección Y-Y	
	Distorsión en X	Distorsión en Y	Distorsión en X	Distorsión en Y
2	0.0015	0.0014	0.0018	0.0018
1	0.0029	0.0024	0.0032	0.0029

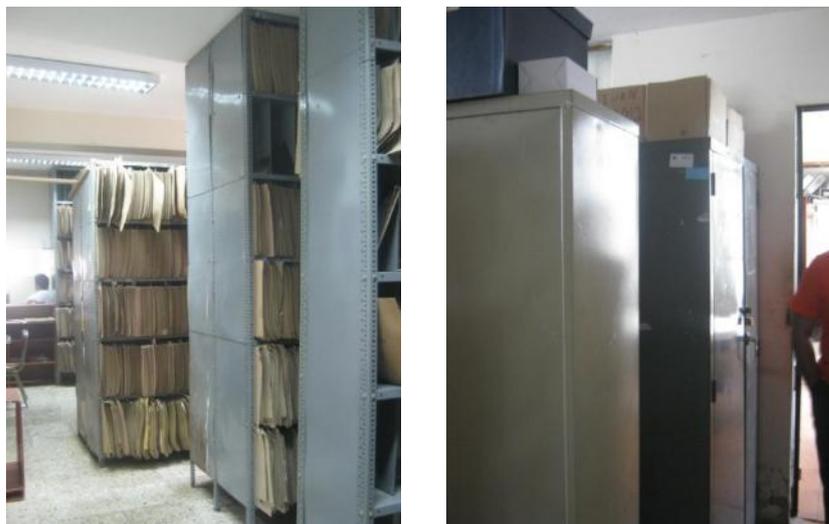
Figura 30. Armario y estanterías no fijados a pared, piso o techo, tienden al volcamiento en casos eventuales. Otro factor, es el desplazamiento de los contenidos por no estar asegurados. Asimismo, se aprecia sobrecarga por apilamiento adicional de objetos sobre las estanterías o por cargas que sobrepasan la capacidad máxima del elemento.

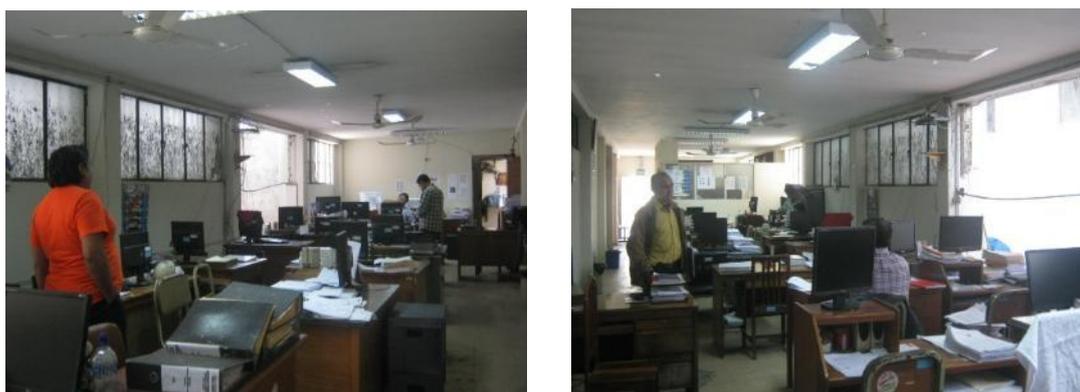
Figura 31. En la mayoría de los casos, las computadoras, monitores e impresoras no están asegurados a los muebles, estos se encuentran únicamente colocados encima de los muebles de cómputo, asimismo, estos muebles son tipo escritorio y no tienen sistema de ruedas ni frenos.

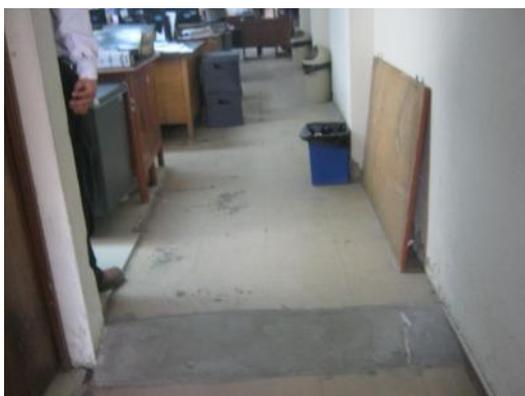
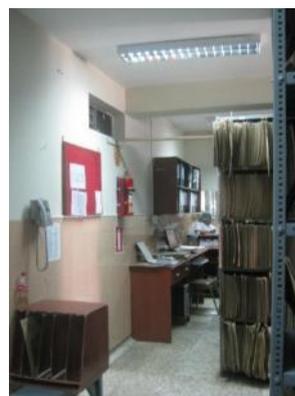
Figura 32. En la mayoría de los casos, los mobiliarios se encuentran en regular estado y no presentan sistema de anclaje o fijación ya que son tipo escritorio sin sistema de ruedas ni frenos

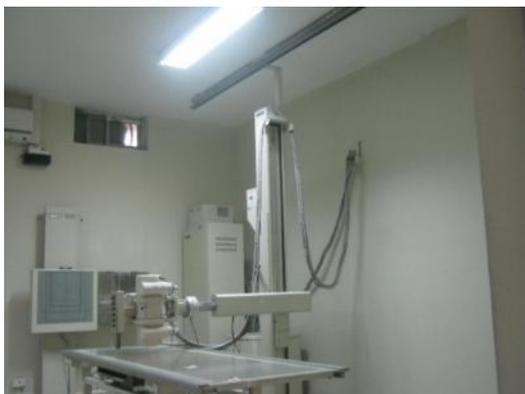
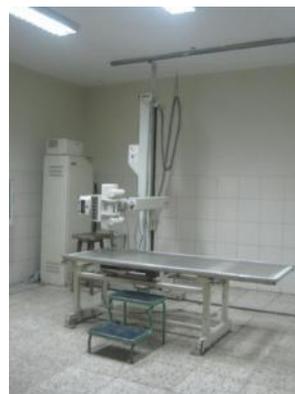
Figura 33. Los equipos se encuentran en buenas condiciones de operatividad, y anclados en muros.

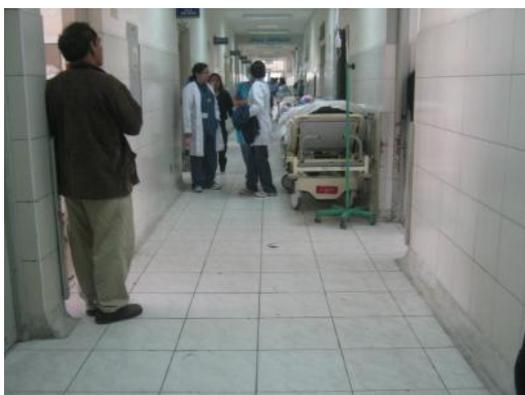
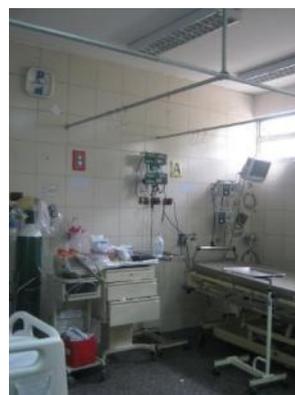
Figura 34. Los equipos médicos complementarios se encuentran en regulares condiciones de operatividad, no muestran seguridad en sus fijaciones; Camillas en emergencia que obstruyen la circulación de pacientes y reducen la circulación en caso de emergencias

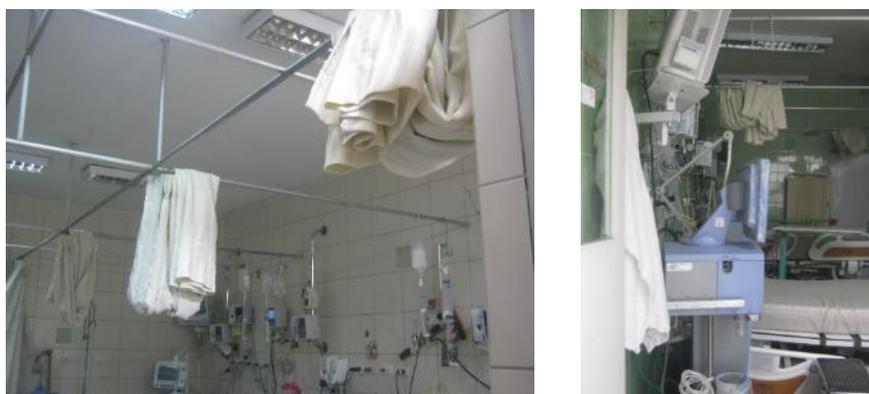
Figura 35. Los equipos se encuentran en buenas condiciones y muestran seguridad; las camas, los equipos porta sueros, y mesas de procedimientos cuentan con sistemas de rodamiento y frenos asegurados.

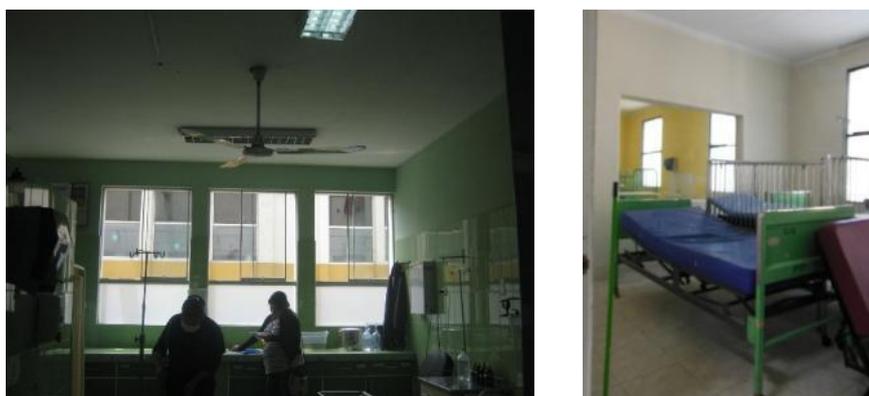
Figura 36. Los equipos médicos de otros servicios se encuentran en regular condiciones, es muy importante el mantenimiento de los mismos.

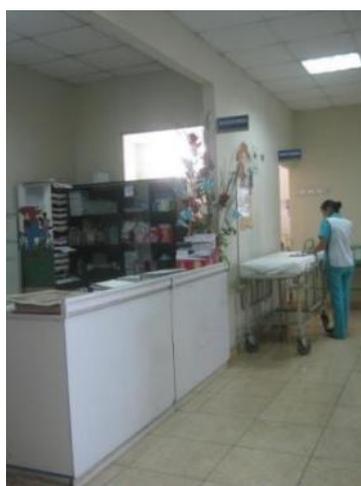
Figura 37. La seguridad de los contenidos médicos es muy importante, se debe evitar el desplazamiento horizontal asegurándolos con perfiles o sistemas adosados a los bordes de las bandejas.

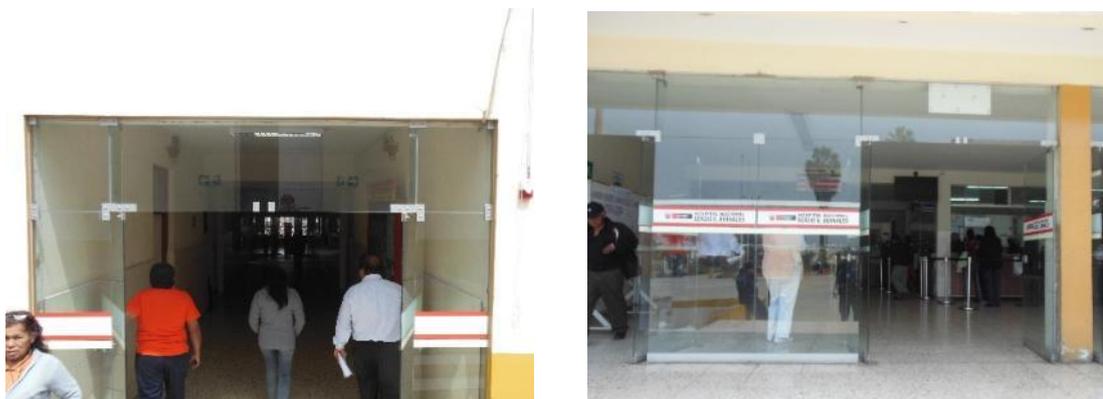
Figura 38. Existen puertas de cristal y el sistema de apertura es óptimo para los casos de evacuación, denotan seguridad.

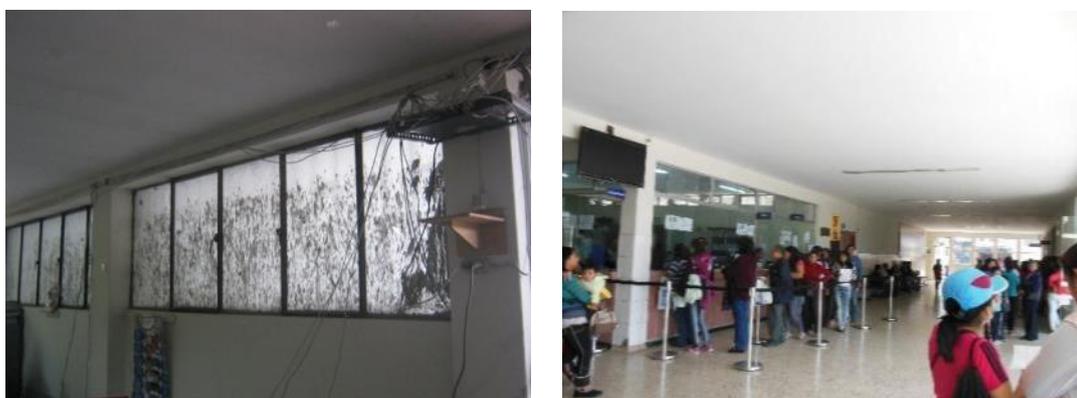
Figura 39. La presencia de grandes vanos y ventanales es materia importante a analizar en el cumplimiento de las normas de seguridad. En la mayoría de los ambientes, es notoria la presencia del uso de vidrio crudo.

dentro. El plástico es invisible y modifica el potencial de la ventana de vidrio de producir lesiones.

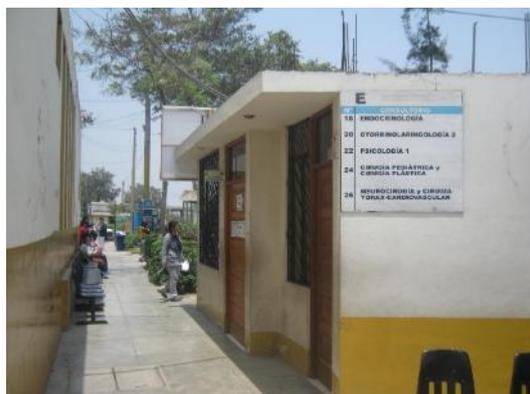
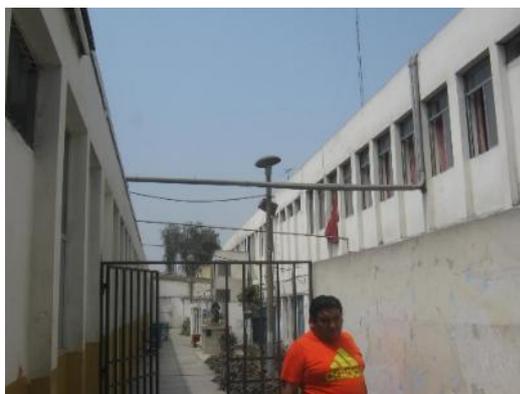
Figura 42. Las circulaciones externas deben encontrarse libre de obstáculos o de cualquier elemento cobertor o publicitario, la presencia de estos elementos provocaría un siniestro en casos de no estar sujetos debidamente.

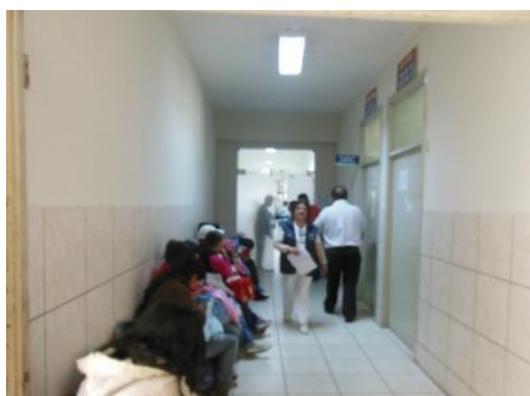
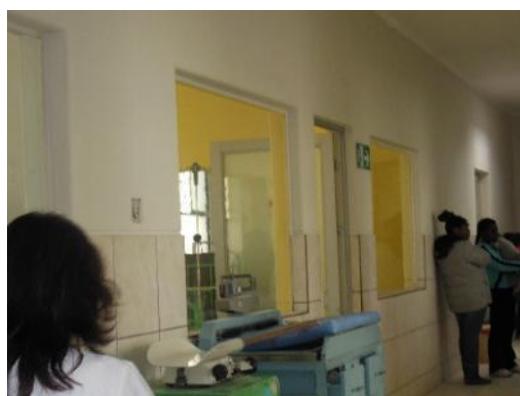
Figura 43. Las circulaciones internas no cuenta con señalética debidamente exhibida, a ello se suma, la presencia de mobiliario o equipamiento ubicado en la circulación obstruyendo el paso y salidas en casos imprevistos.

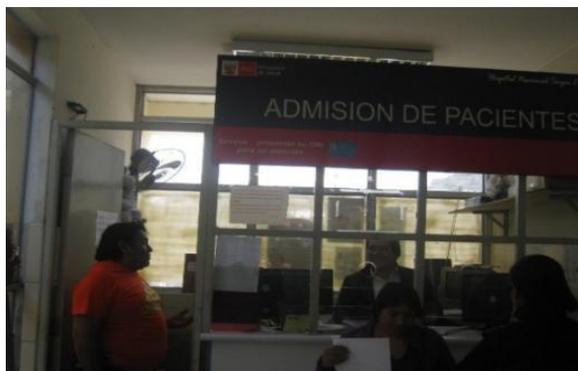
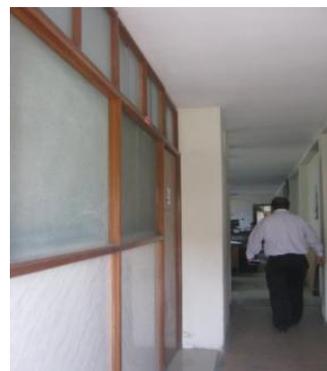
Figura 44. Los paneles divisorios existentes son de material prefabricado, también son elementos importantes a considerar en la vulnerabilidad en casos de sismo. Los existentes se encuentran en regular estado de conservación, con vidrios crudos que pueden afectar las rutas de evacuación.

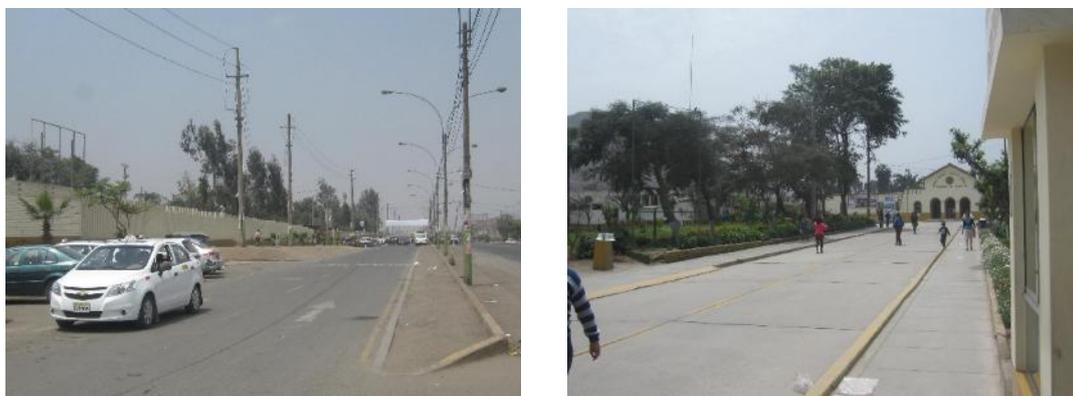
Figura 47. En la vía de acceso al hospital, vía auxiliar a la avenida Túpac Amaru, existen las condiciones para brindar seguridad en el ingreso y las salidas en casos de emergencia.

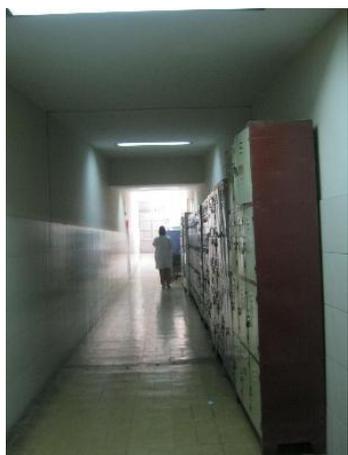
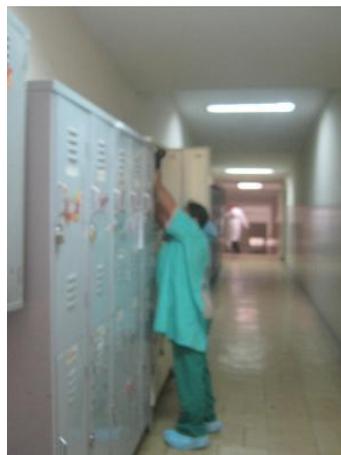
Figura 49. En el corredor de Centro Obstétrico se encuentran armarios no sujetos adecuadamente con riesgo de caída ante movimientos sísmicos.

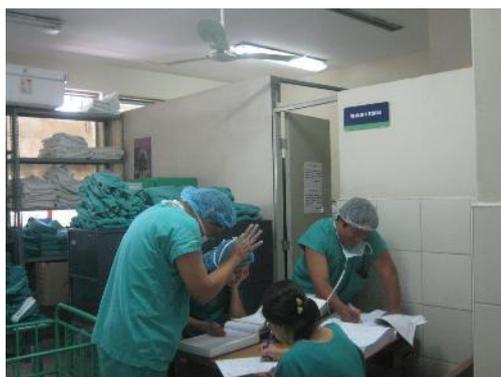
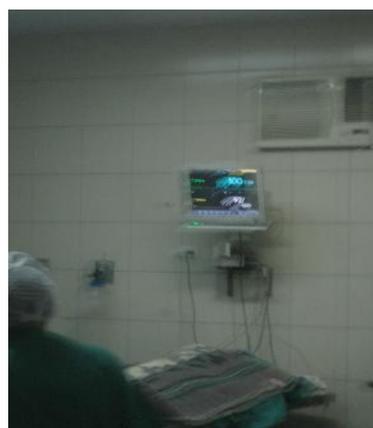
Figura 50. En Centro Quirúrgico, área de vestidores con andamios en riesgo de caída, en recuperación los monitores están sujetos en sus bases.

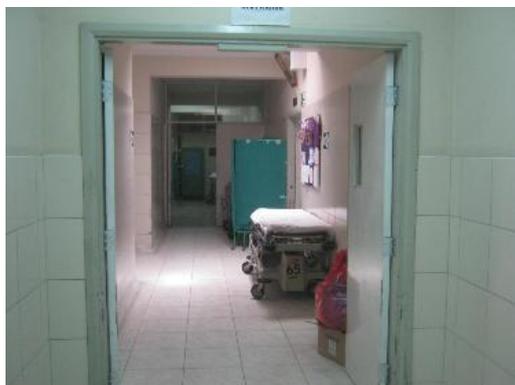
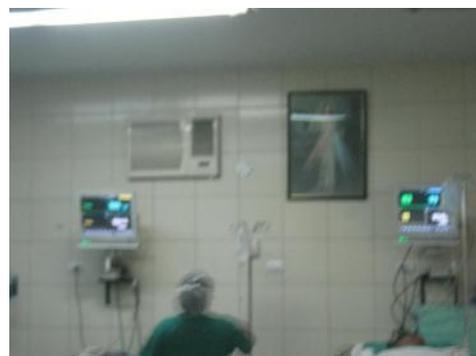
Figura 51. En corredores de CQx armarios, y objetos que poder caer, en monitores que requieren de adecuada fijación para prevenir posibles caídas.

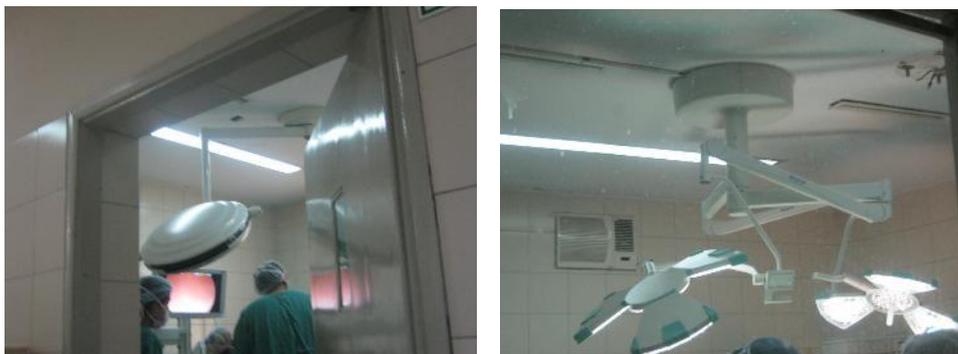
Figura 52. En CQx equipos instalados recientemente, requieren de mantenimiento periódico a fin de asegurar la continuidad del servicio esencial

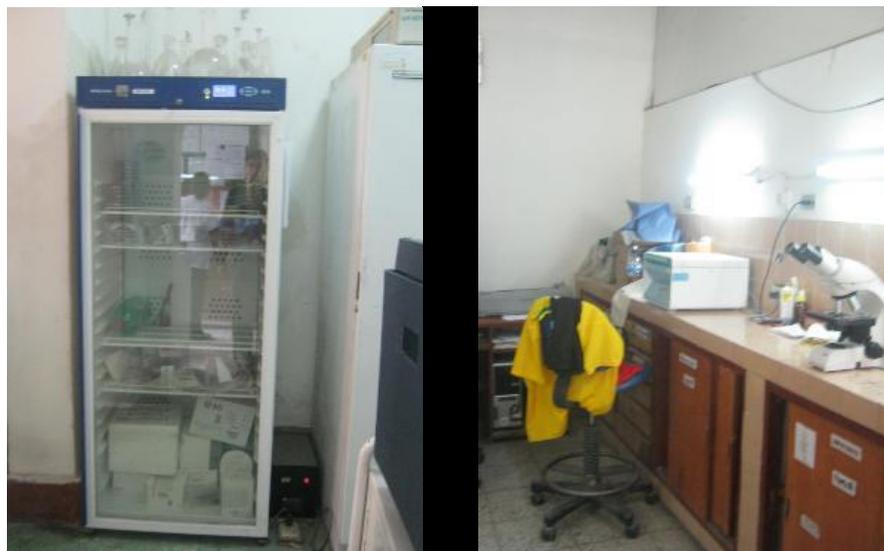
Figura 55. En laboratorio equipos colocados con riesgo de volcamiento

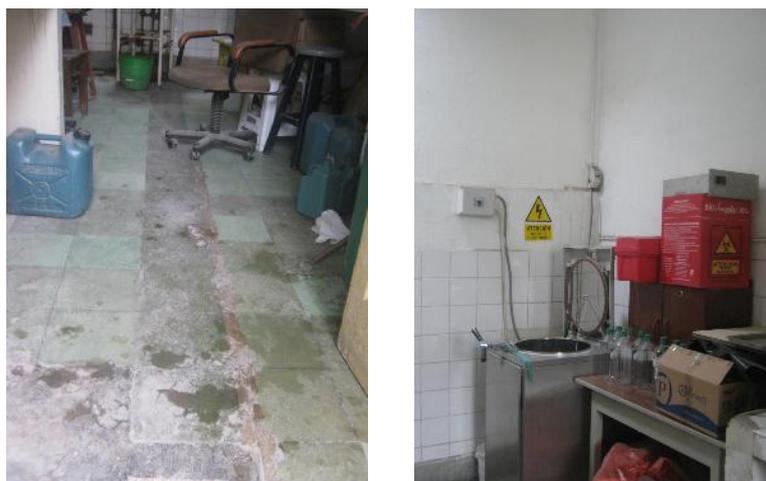
Figura 56. Central de Esterilización se encuentra en proceso de Remodelación

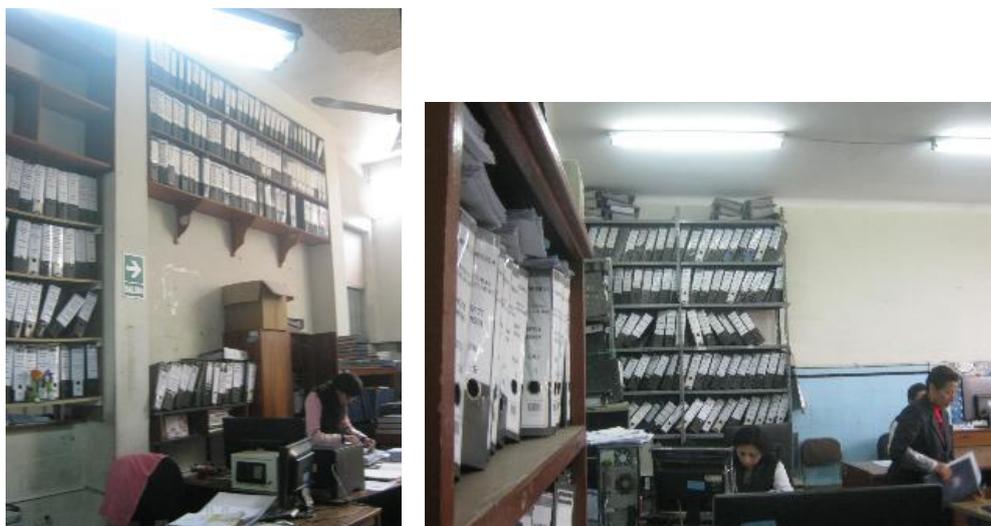
Figura 57. En Contabilidad estanterías con contenido que no están asegurados, por el movimiento sísmico pueden caer.

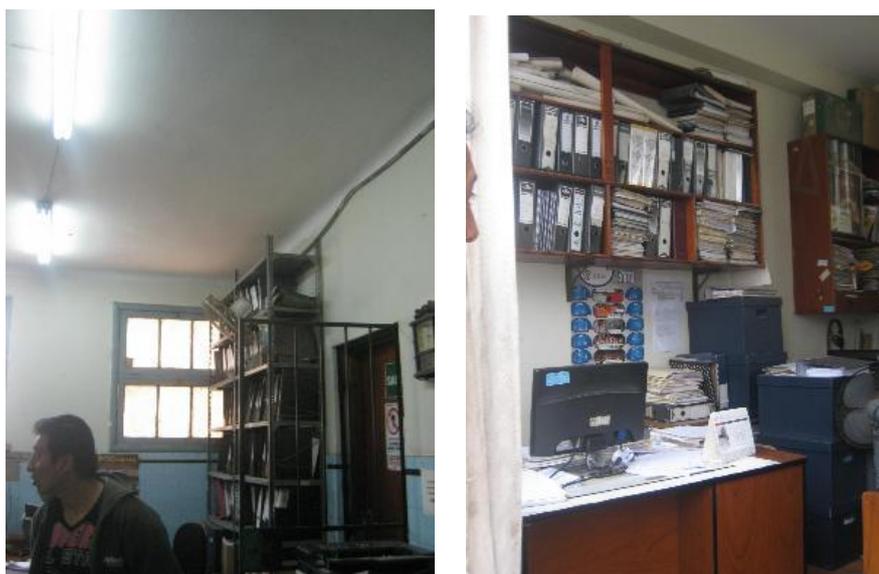
Figura 58. Mobiliario no asegurado adecuadamente, reja de salida en sentido contrario a la ruta de evacuación.

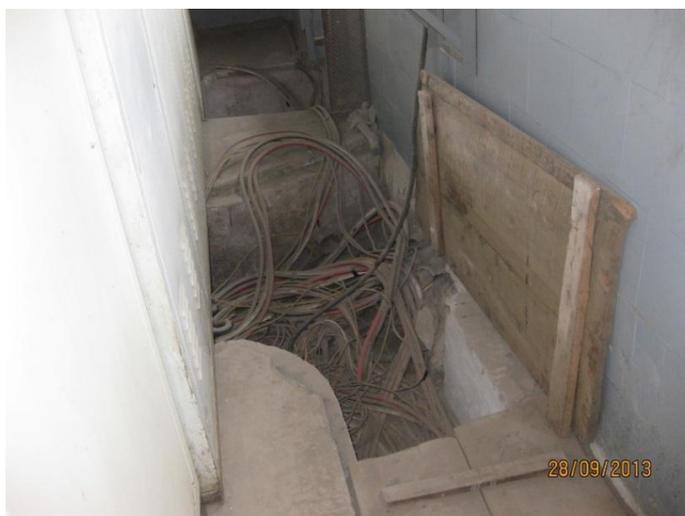
Muchas de las instalaciones eléctricas se encuentran instaladas en forma desordenada, en forma expuesta, que vienen de instalaciones provisionales, que no prestan la seguridad adecuada, para afrontar un sismo de magnitud, que podría generar problemas en el comportamiento del sistema eléctrico, como cortocircuitos o incendio.

Figura 62. Instalaciones eléctricas desordenadas pueden producir cortocircuitos
