ESTUDIO DE VULNERABILIDAD SÍSMICA: ESTRUCTURAL, NO ESTRUCTURAL Y FUNCIONAL DEL HOSPITAL NACIONAL SERGIO E. BERNALES

INFORME TÉCNICO FINAL

NOVIEMBRE - 2013

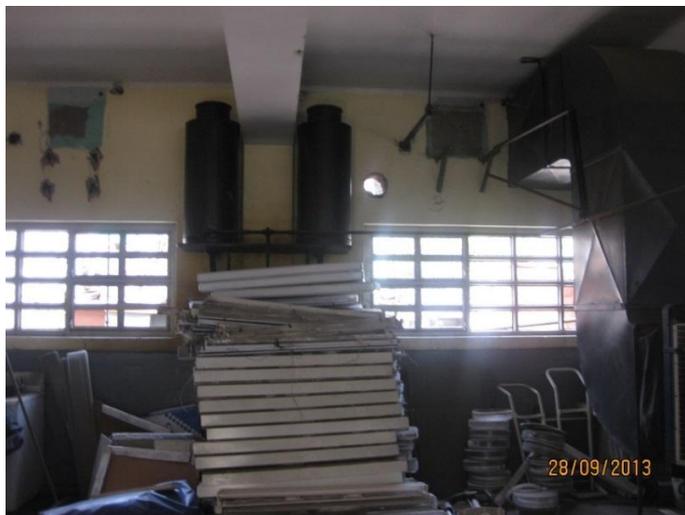
El ambiente del grupo electrógeno no es el adecuado, se encuentra con materiales y enseres que no son propios del equipo, materiales y enseres que se encuentran interfiriendo el funcionamiento del grupo electrógeno

hacen que no ofrece ninguna garantía y seguridad, en cualquier urgencia podría incrementar los problemas.

Figura 63. Ambiente del grupo electrogeno como almacen

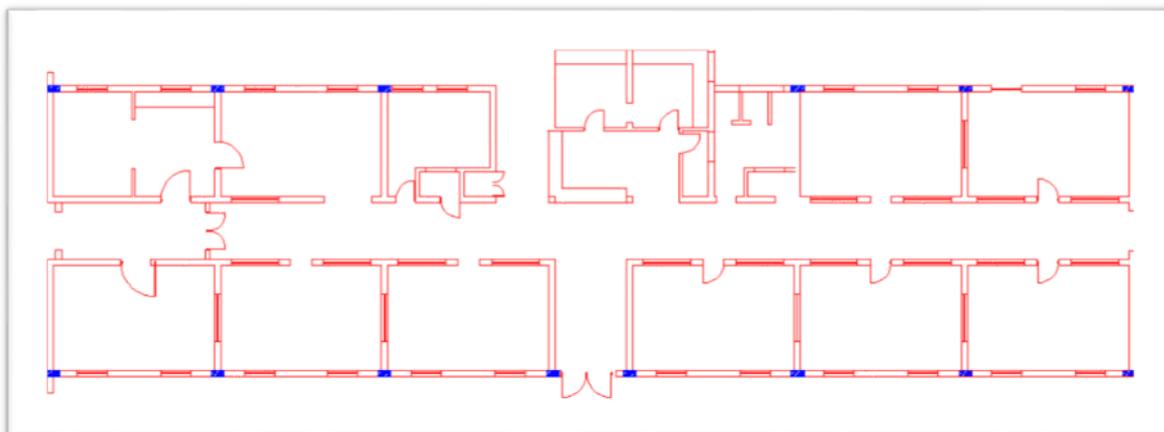
Figura 66. Pabellón de albañilería.

- Los pabellones de un nivel están al límite de llegar a la distorsión crítica (1/800).
- Todos los pabellones de un nivel de albañilería no presentan columnas ni vigas de confinamiento, ante un evento sísmico los muros presentarían fisuras y posteriormente grietas de ser severo el sismo, entre ellas tenemos al pabellón de Medicina, Pediatría, Laboratorio, Cirugía y Ginecología 3.

- Para los pabellones de albañilería se recomienda el reforzamiento de los muros portantes con la colocación de pórticos de concreto armado formado por vigas y columnas en la dirección X, tal como se puede apreciar en el croquis adjunto.

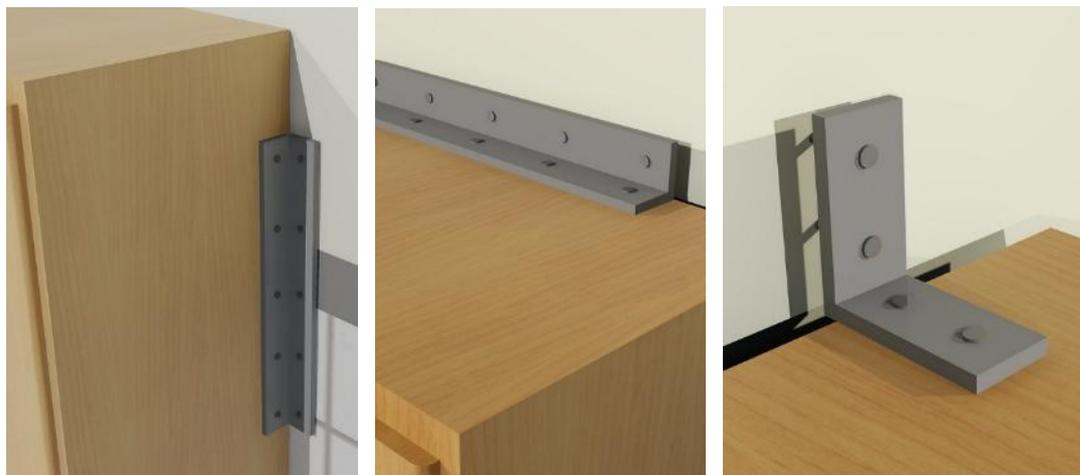
Figura 72. Los sistemas de aseguración pueden ser de diferentes tipos, en las zonas laterales o partes superior, el objetivo es contar con puntos de sujeción ante volcamientos o caídas.

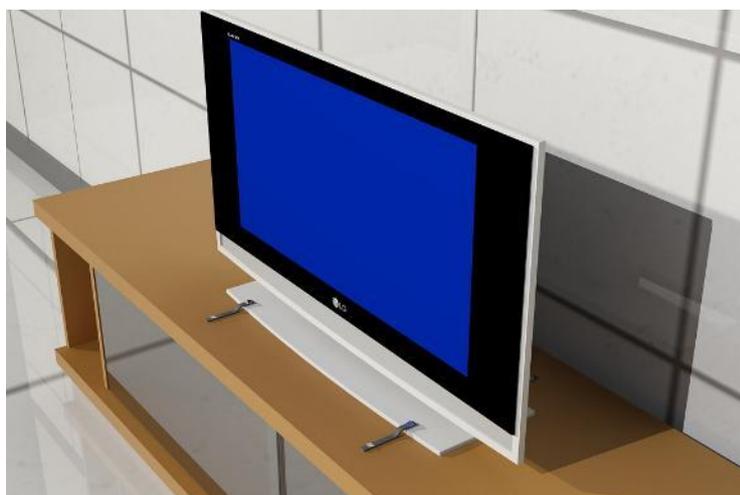
Figura 73. Formas de asegurar equipos electrónicos, mediante seguros de correas

Administración y archivos: Las zonas que albergan los servicios administrativos cuentan esencialmente de mesas de despacho, de mobiliario de almacenamiento de documentos y de material informático. Los movimientos sísmicos pueden destruirlos con la consiguiente pérdida de documentos de información. Este material fijo, estable se amarrará pues de la forma más conveniente.

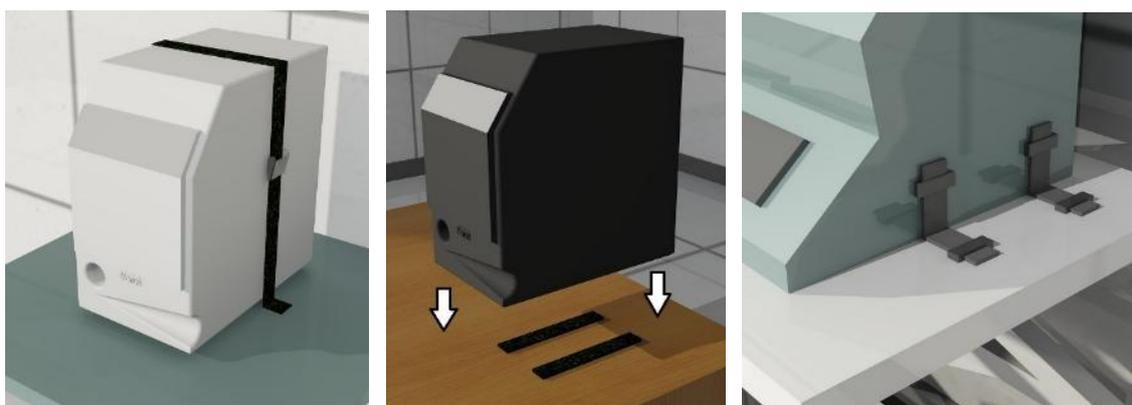
Figura 74. Formas de asegurar equipos fijos, mediante cintas antideslizantes y/o seguros de correas y/o cintas de adherencia.

Con relación al Equipo Médico Fijo, es necesario mejorar su medio de soporte, anclaje y/o arriostro miento, para evitar la pérdida del equipo y posible daño a su entorno, por posibles caídas ante inventos sísmicos

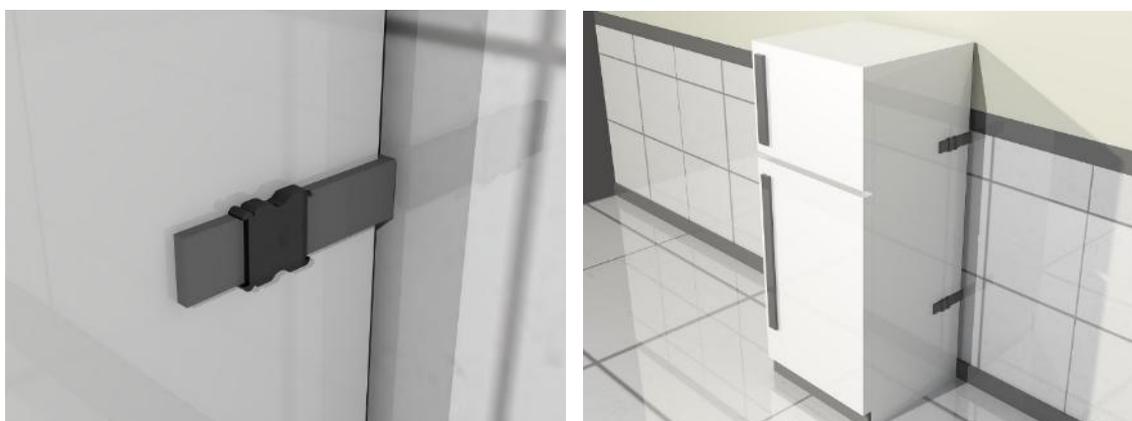
Figura 75. Formas de asegurar equipos fijos, mediante seguros de correas a fin de evitar caídas o volcamientos

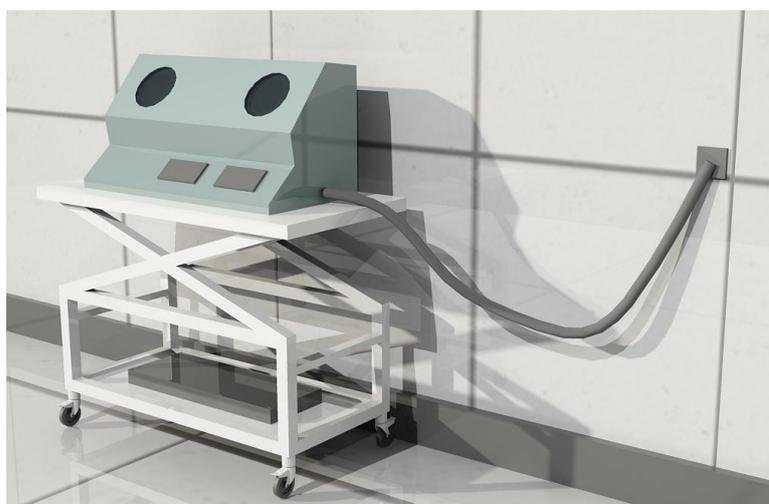
Figura 76. Conexión a alimentadores de energía debidamente canalizados y debidamente agrupados

Es recomendable dependiendo de cada caso la agrupación y canalización de los cables a las fuentes de energía, a fin de evitar en los ambientes la dispersión de cables que provoquen en una situación dada, caídas o volcamiento del equipamiento, mobiliario, entre otros.

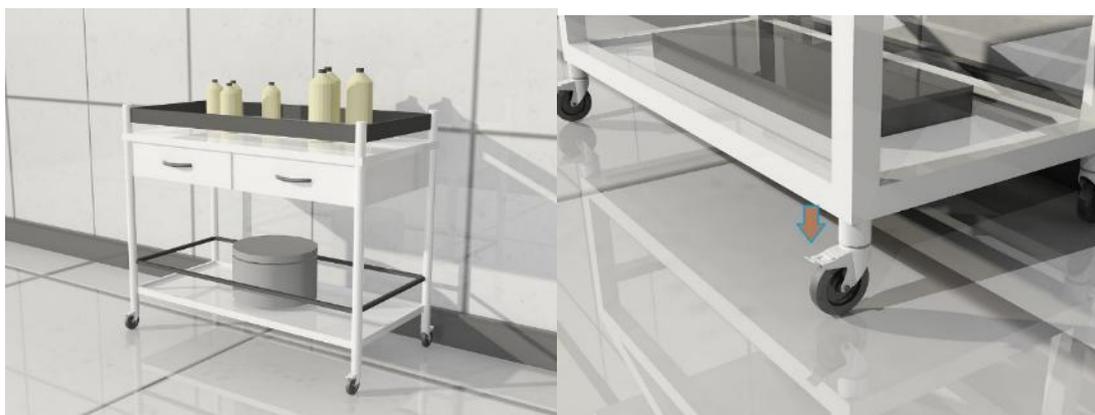
Figura 77. Equipos y mobiliarios rodables de debe procurar que su seguros este accionado 'para evitar desplazamiento y/o caídas.

Ningún material o mobiliario debe resultar perjudicial en caso de situación sísmica: obstaculización de la evacuación con muebles, caída de elementos de decoración o de otro tipo.

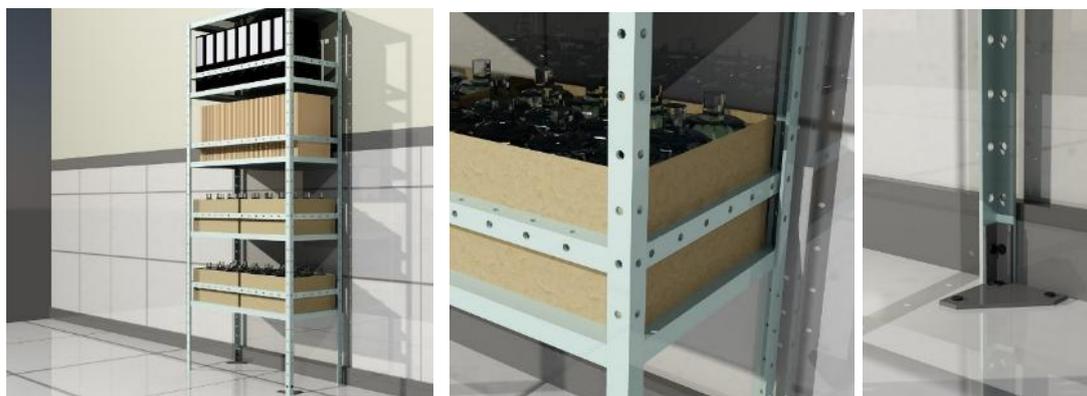
Figura 78. Sistema de aseguramiento de las unidades almacenadas en las estanterías, se evita caída de estanterías y desplazamiento y caída del contenido.

Los muebles de diverso tipo deben estar, por tanto, firmemente fijados y estabilizados y las puertas permanecerán cerradas. Las estanterías deben tener bordes levantados para que los productos, materiales u objetos contenidos no salgan disparados. Los contenedores y otros grandes volúmenes de almacenamiento deben estar cerrados y enganchados a los estantes.
