Informe Técnico N° A7119

EVALUACIÓN DE PELIGROS GEOLÓGICOS EN EL SECTOR DE CAJAS

Región Áncash
Provincia Pomabamba
Distrito Parobamba

FEBRERO
2021

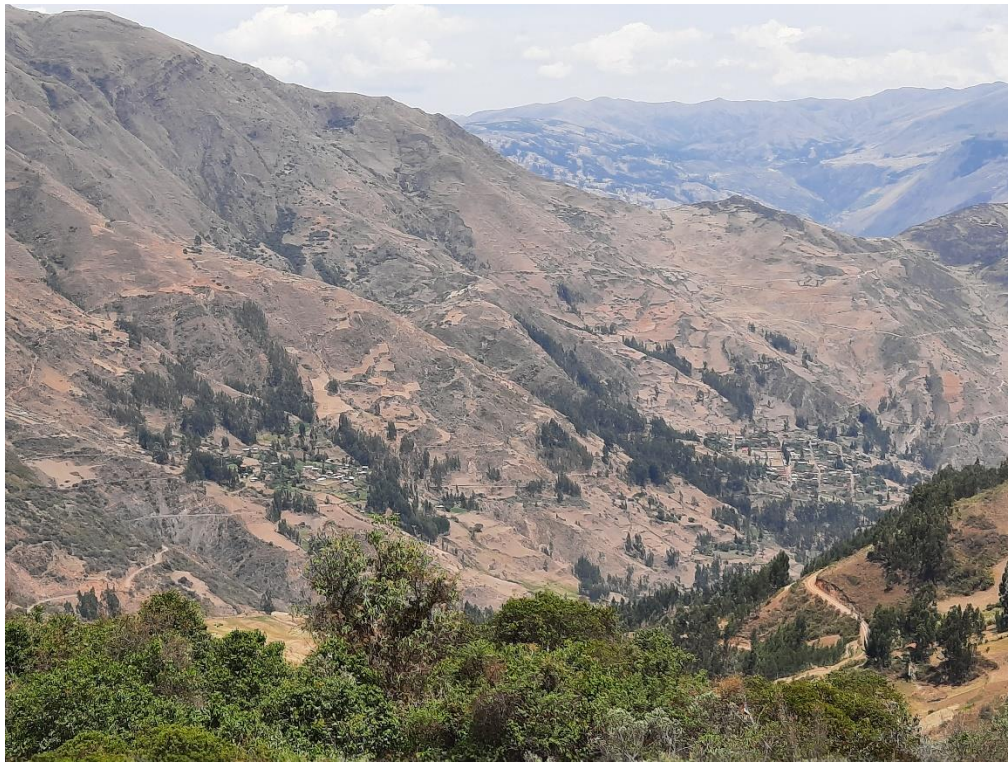
Montañas de origen sedimentario, altamente fracturadas y plegadas de 2500 m s.n.m. a 4700 m s.n.m. Abarcan toda el área de Cajas (fotografía 4).

Fotografía 4. Vista lateral de las geoformas donde se asienta el centro poblado de Cajas.

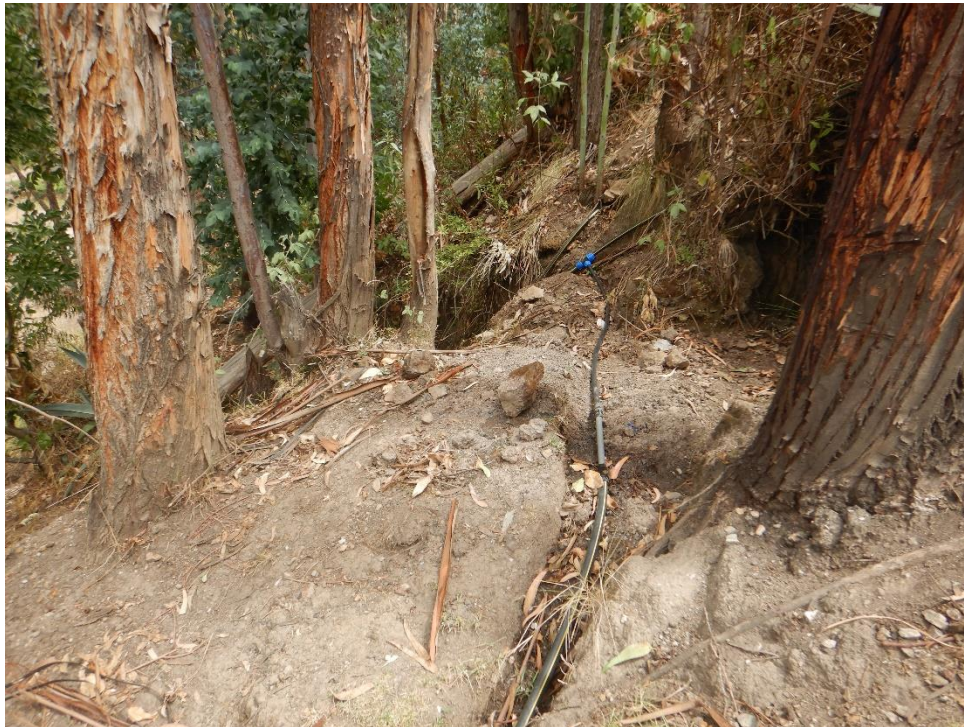
El centro poblado de Cajas tiene un área de 221 m², sus pobladores están dedicados a actividades ganaderas y agrícolas. Es así que, el poblado de Cajas cuenta con muchas áreas de plantación de papa, lima, palta y alfalfa sobre su extensión, bajo el riego por manguera y aspersión en el 80 % de su población, desde hace 2 meses (fotografía 6). Sin embargo, antes de este periodo, la técnica usada por el 80% de población era el riego por gravedad.

Fotografía 6. Uso de mangueras para el riego de terrenos de cultivo en el poblado de Cajas.
