Informe Técnico N° A7124

EVALUACIÓN DE PELIGROS GEOLÓGICOS POR MOVIMIENTOS EN MASA EN LOS SECTORES ALTO ILABAYA E ILABAYA CAPITAL

Región Tacna
Provincia Jorge Basadre
Distrito Ilabaya

FEBRERO
2021

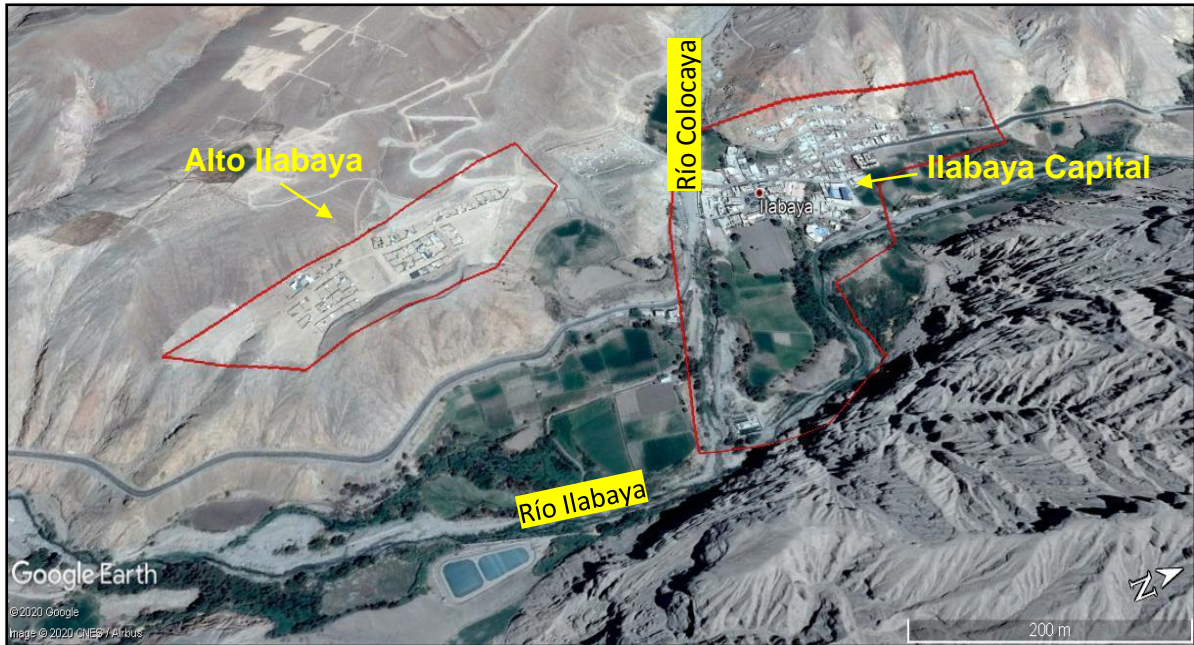
Figura 5. Alto Ilabaya e Ilabaya Capital.

En el sector Alto Ilabaya e Ilabaya Capital se cartografió 23 zonas de derrumbes, 3 flujos de detritos y 12 zonas de avalanchas de detritos. Además, se identificó zonas con procesos de erosión de ladera (cárcavas), (figuras 4 y 5).

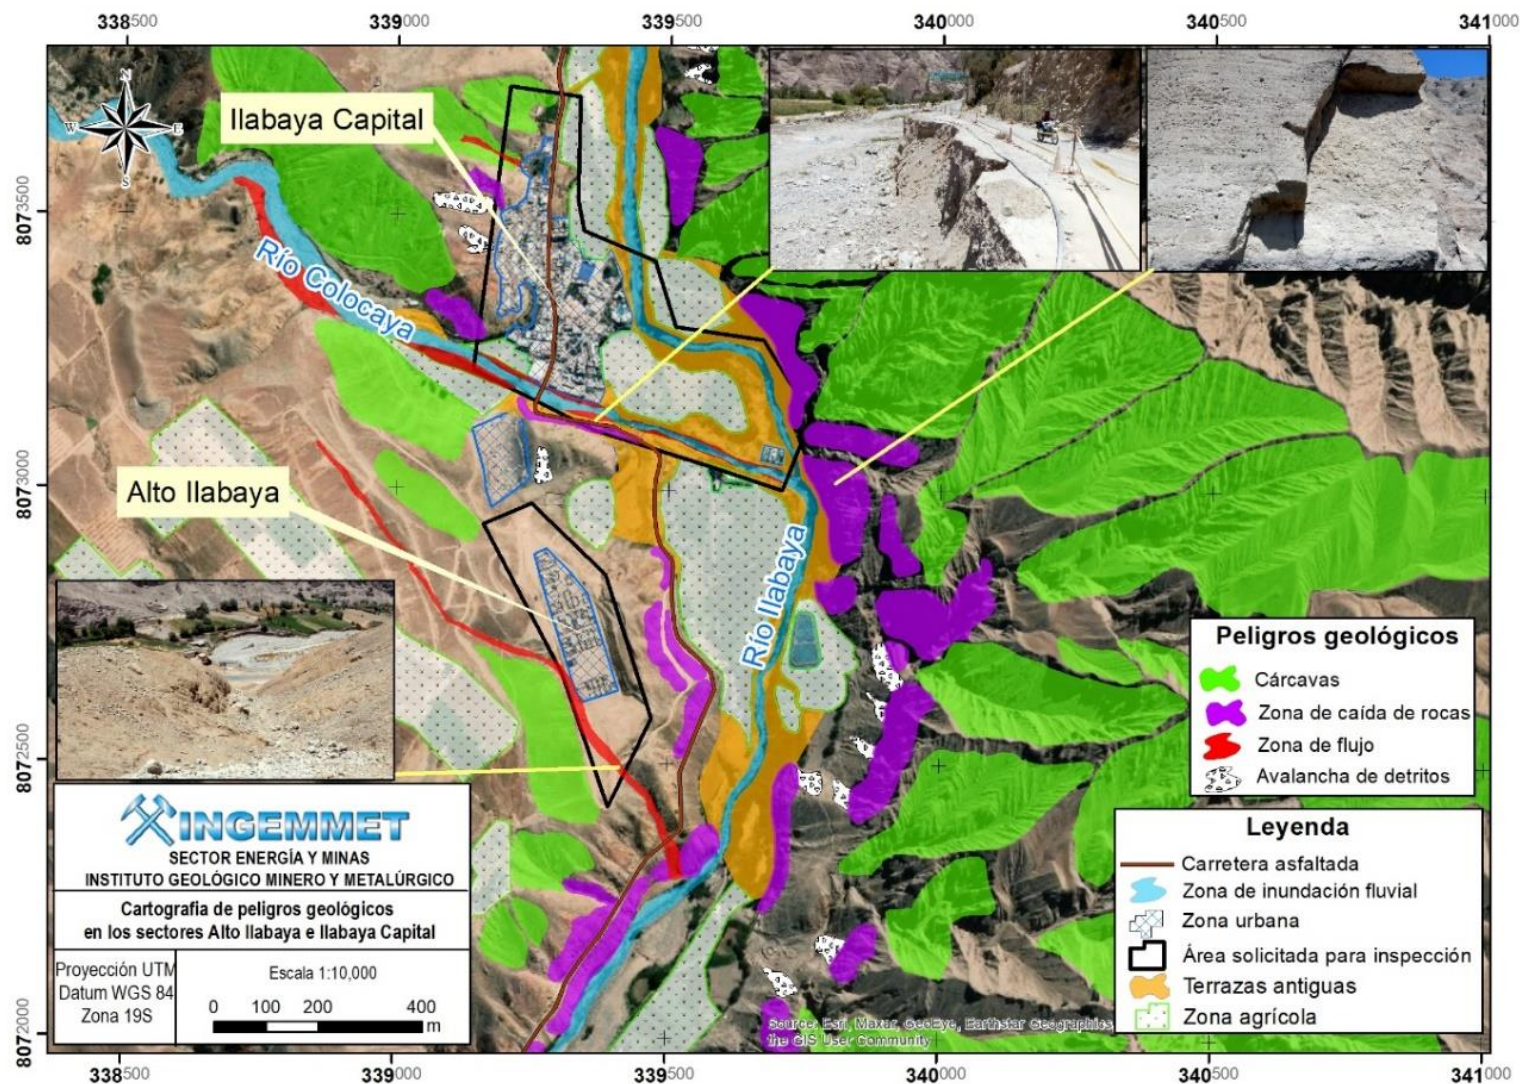
Figura 6. Cartografía de peligros geológicos en los sectores Alto Ilabaya e Ilabaya Capital.

En las zonas evaluadas, los derrumbes se desarrollan en su mayoría, en las laderas del valle del río Ilabaya; mientras que en Alto Ilabaya se aprecia una zona de flujos y en Ilabaya Capital se aprecian dos zonas de flujos; las avalanchas de detritos se desarrollaron también en las laderas del valle del río Ilabaya. Las zonas afectadas por procesos de erosión de laderas en (cárcavas) se desarrollan generalmente en laderas de quebradas dispuestas transversalmente al valle del río Ilabaya.

En el mapa de cartografía de peligros geológicos de la zona evaluada, se puede observar que la caída de rocas ocurre también en la margen izquierda del río Ilabaya (figura 6).

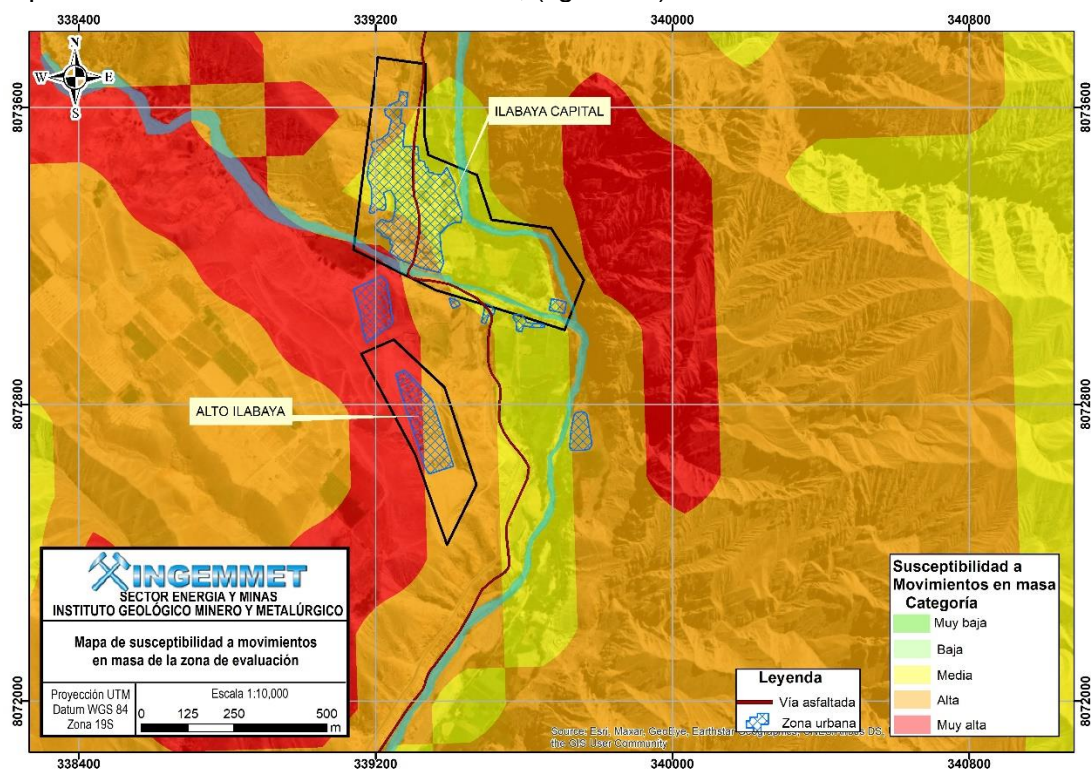
Figura 18. Mapa de susceptibilidad a movimientos en masa de los sectores inspeccionados. Mapa a escala 1:1000 000 (INGEMMET, 2010).

Las zonas de estudio presentan susceptibilidades **Alta y muy Alta**, frente a la ocurrencia de movimientos en masa. Gran parte de los sectores inspeccionados centralmente presentan susceptibilidad alta a movimientos en masa, (figura 18).
