**INSTITUTO NACIONAL DE INVESTIGACIÓN EN GLACIARES Y ECOSISTEMAS DE  
MONTAÑA – INAIGEM**

*INFORME DE EVALUACIÓN DEL ESTADO ACTUAL DE LAS OBRAS DE  
SEGURIDAD DE LA LAGUNA:*

**CANCARACÁ CHICO**

**Huaraz, junio de 2018**

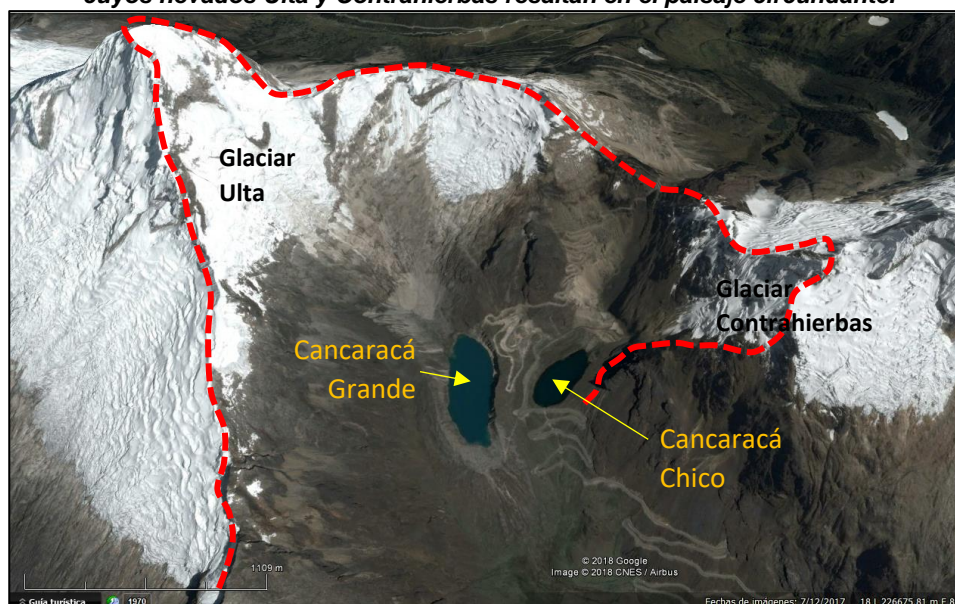
En el entorno de la laguna Cancaracá Chico, tenemos al Nevado Ulta, con 5,875 msnm y al Nevado Contrahierbas, con 5,956 msnm (Ver figura N° 01). Cada uno forman diferentes circos glaciares en la cabecera de sus quebradas y están sujetos a las variaciones climatológicas regionales y la acumulación que se genera por las precipitaciones sólidas (nieve, granizo, escarcha) en el periodo de mayor intensidad (diciembre - marzo).

**Figura N° 01: Vista de la cabecera de la Quebrada Cancaracá Chico y tributarios, cuyos nevados Ulta y Contrahierbas resaltan en el paisaje circundante.**
