INFORME TÉCNICO N°07-2018-INAIGEM/DIG-SDRAG

*INFORME DE EVALUACIÓN DEL ESTADO ACTUAL DE LAS OBRAS DE
SEGURIDAD Y ENTORNO DE LA LAGUNA*

SAFUNA ALTA Y BAJA

Laguna Safuna Alta y Baja, Huaylas, Ancash.

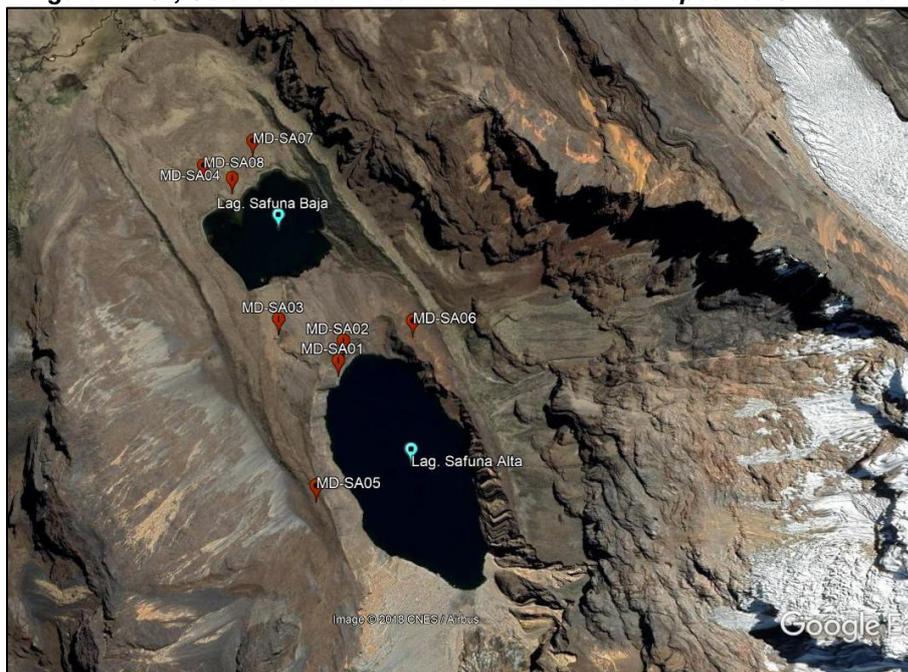
Figura N.º 02, Ubicación de Muestras Extraídas de los Depósitos Glaciáricos

En síntesis, se obtuvieron (8) muestras representativas en los depósitos glaciáricos frontales, por ser visiblemente los más propensos al colapso (Ver Figura N.º 02).

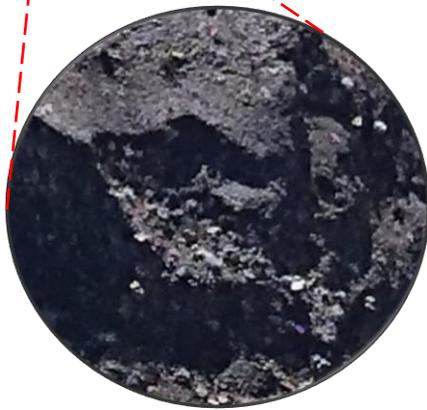
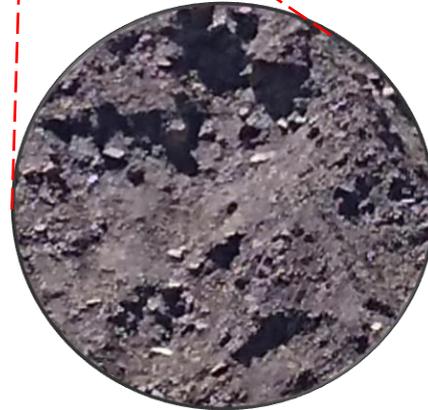
Se identifica un talud elevado, no obstante, de menor ángulo de inclinación (Ang.aprox = 60°), compuesto por fragmentos de roca en matriz de arena limosa, de compacidad de media a alta; con cobertura vegetal parcial. Dicho talud está en contacto directo con el espejo de agua, situación que condiciona el peligro de la misma (Ver Fotografía N.º 05).

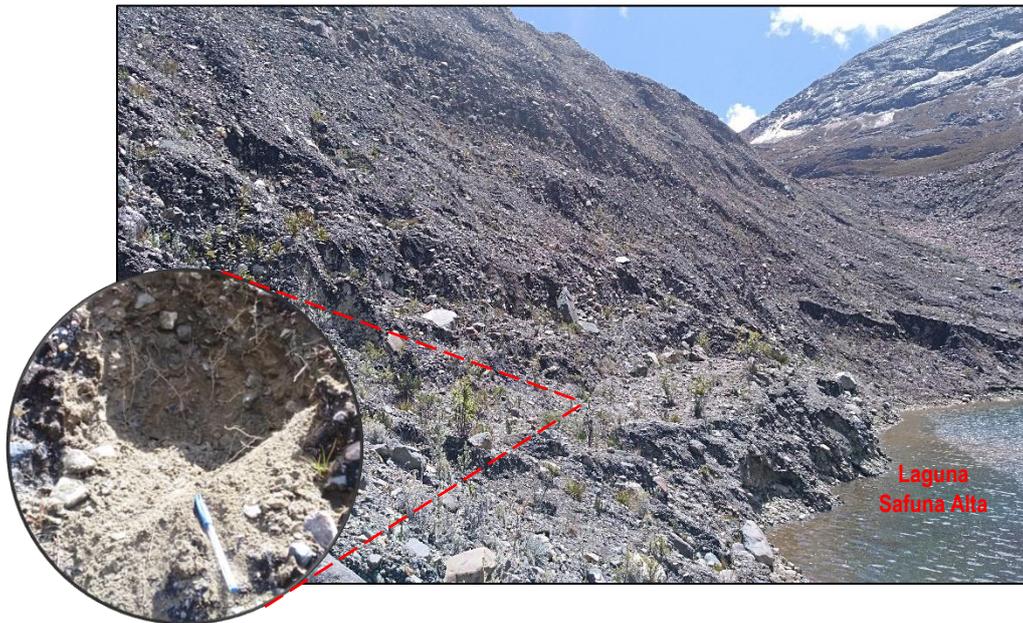
Fotografía N.º 08: Toma de Muestras Representativas del Depósito Glaciárico Frontal de la laguna Safuna Alta – Zona Anterior

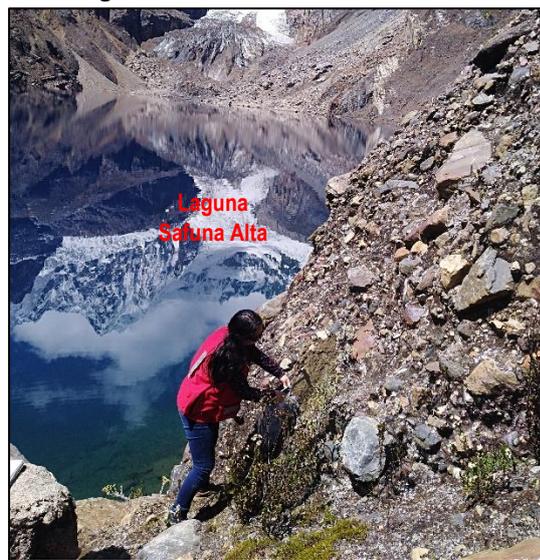
Fotografía N.º 09: Toma de Muestras Representativas del Depósito Glaciárico Frontal de la laguna Safuna Alta – Zona Anterior

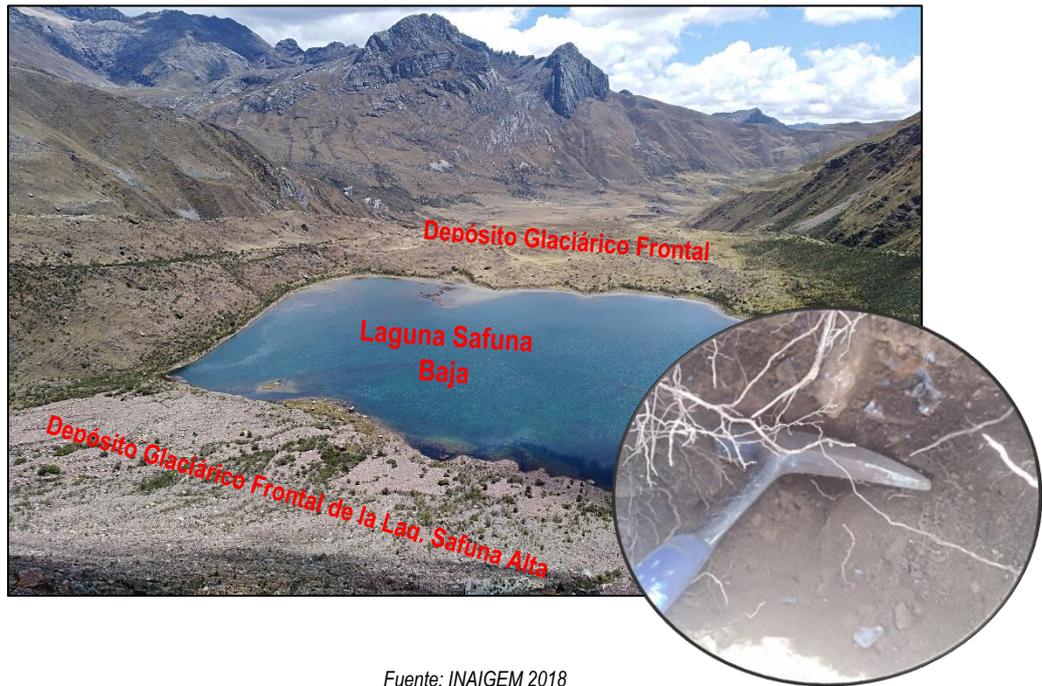
Fotografía N.º 10: Toma de Muestras Representativas del Depósito Glaciárico Frontal de la laguna Safuna Alta – Zona Anterior

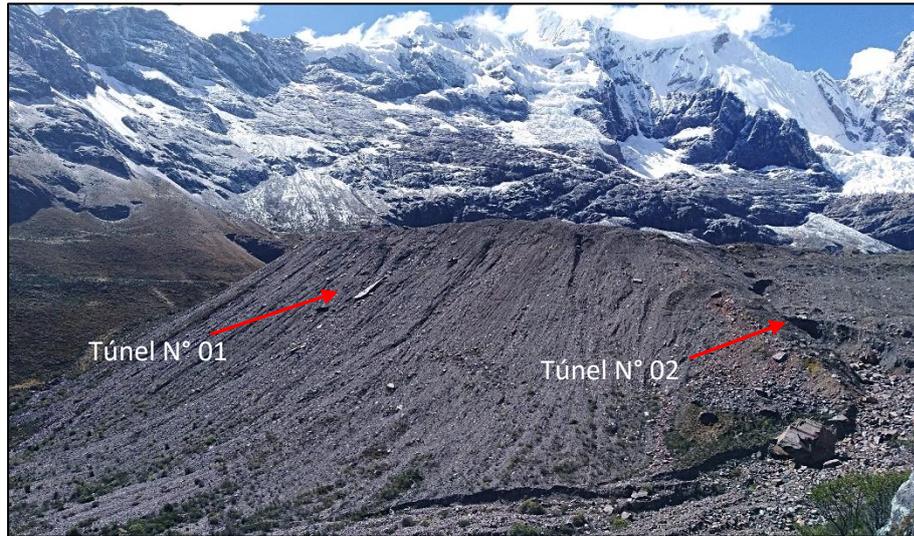
Figura N.º 12: Ubicación de los Túneles de Descarga en la Laguna Safuna Alta

Las obras de seguridad emplazadas en la laguna Safuna Alta, están constituidas por 2 túneles de descarga, el primero de 115m, ubicado al lado izquierdo de la morrena frontal y el segundo de 152.6 m, ubicado al lado derecho de la morrena frontal, dichos túneles son de concreto armado y atraviesan la morrena frontal de dicha laguna; no obstante, se visualiza que poseen una sección reducida y al no contar un área de ingreso y salida protegida, están expuestos a un alto nivel de erosión en sus zonas de ingreso y salida; situación evidenciada en dichas zonas (túnel n.º 02), el cual fue afectado con el oleaje producido en el año 2002, a consecuencia de un derrumbe de la zona anterior del flanco izquierdo de Safuna Alta, el cual habría superado la arista superior de la morrena frontal de la laguna (75 m con respecto al espejo de agua).
