**INSTITUTO NACIONAL DE INVESTIGACIÓN EN GLACIARES Y ECOSISTEMAS DE
MONTAÑA – INAIGEM**

INFORME TÉCNICO N°09-2018-INAIGEM/DIG-SDRAG

*INFORME DE EVALUACIÓN DEL ESTADO ACTUAL DE LAS OBRAS DE
SEGURIDAD Y ENTORNO DE LA LAGUNA*

PUCACOCHA

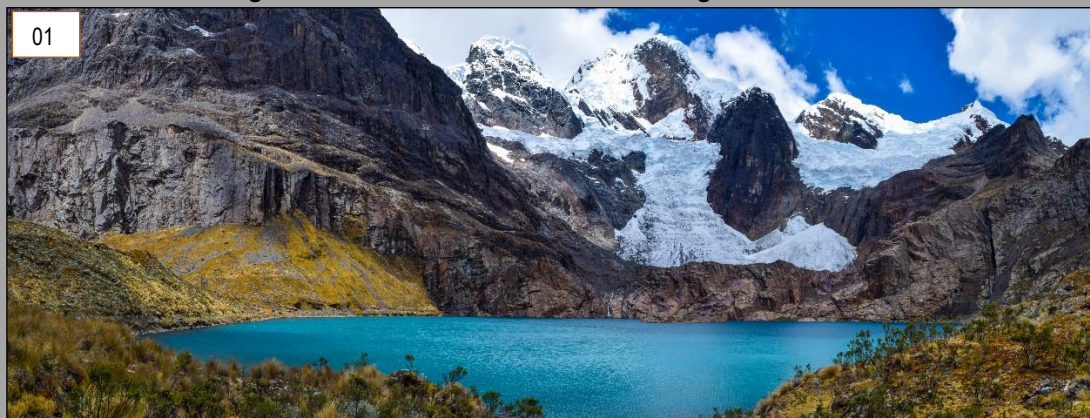
Fotografía N.° 01. Vista Panorámica de la Laguna Pucacocha

La laguna Pucacocha está ubicada en la cabecera de la Subcuenca del río Quitaracsá, a una altitud de 4491 msnm (Fotografía N°01). Hidrográficamente pertenece a la cuenca del río Santa. Políticamente pertenece al distrito de Yuracmarca, provincia de Huaylas en el departamento de Ancash. Ver Fotografía N.° 01.
