**INSTITUTO NACIONAL DE INVESTIGACIÓN EN GLACIARES Y ECOSISTEMAS DE
MONTAÑA – INAIGEM**

INFORME TÉCNICO N°013-2018-INAIGEM/DIG-SDRAG

*INFORME DE EVALUACIÓN DEL ESTADO ACTUAL DE LAS OBRAS DE
SEGURIDAD Y ENTORNO DE LA LAGUNA*

PACLIASCOCHA

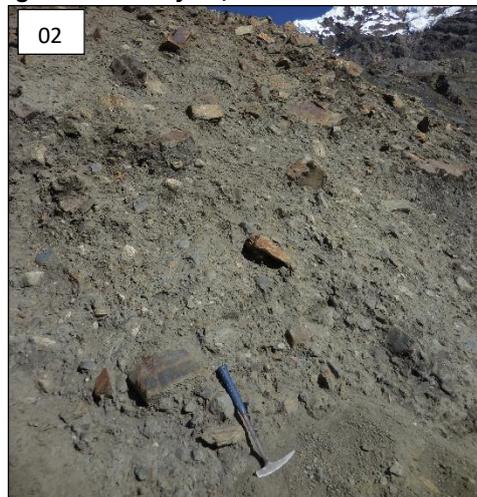
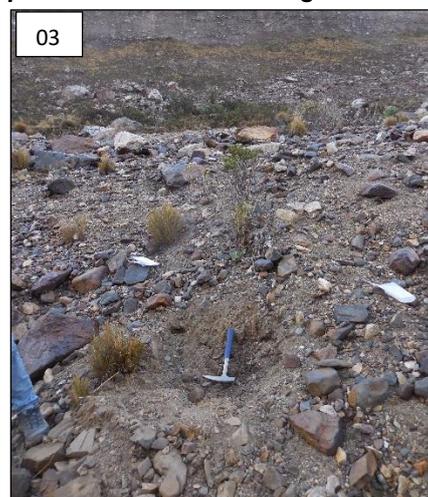
Fotografías N.º 02 y 03, Toma de Muestras en Deposito Glaciárico de la Laguna Pacliascocha

Cabe destacar que, en las muestras obtenidas se estimó la presencia de arenas (40%), fino (35%), grava (10%), botonería (10%) y bloques sub angulosos (5%), el conglomerado de compacidad de media a alta.
