Informe Técnico N° A7117

EVALUACIÓN DE PELIGROS GEOLÓGICOS EN LOS CASERÍOS ALTO SAN JOSÉ Y SHIRUMBACHE

Región Amazonas
Provincia Utcubamba
Distrito Cajaruro

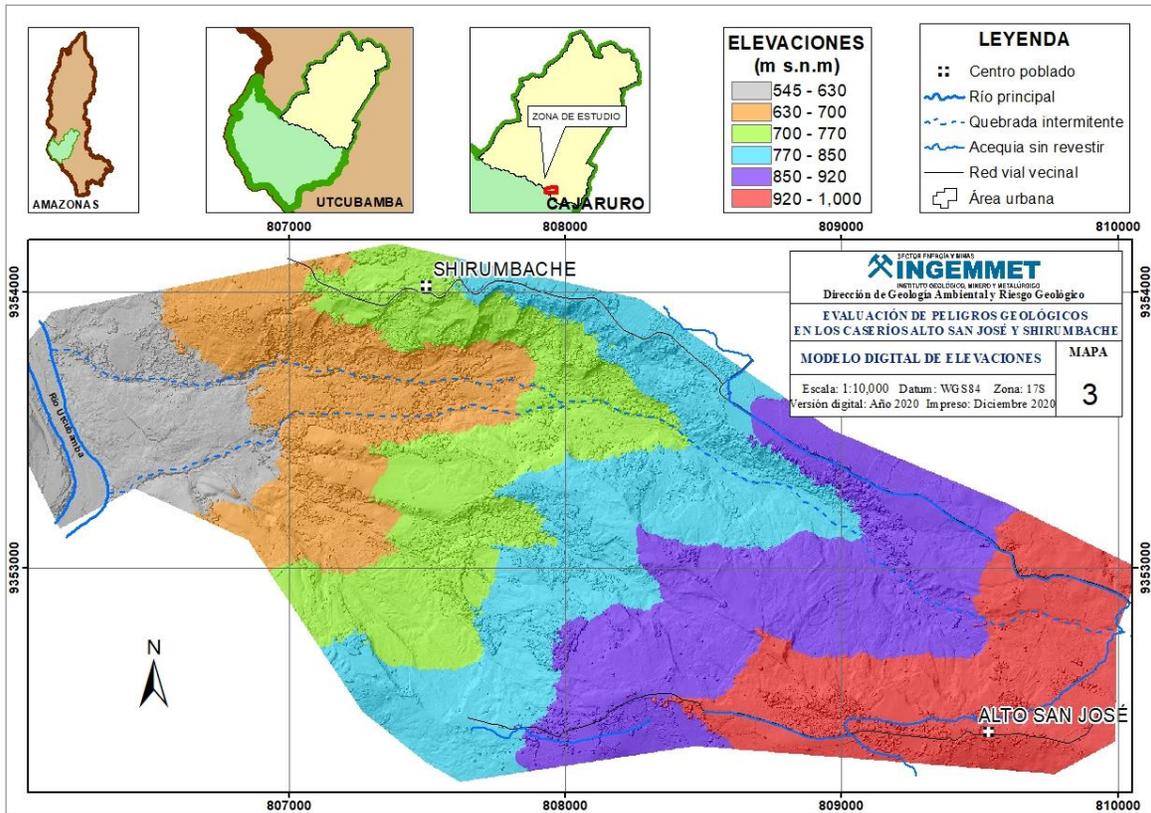
Figura 04. Mapa de elevaciones los caseríos Alto San José y Shirumbache (Elaboración propia).

El área urbana de los caseríos Alto San José y Shirumbache se asientan en relieves con elevaciones entre 1000 m s.n.m y 545 m s.n.m, las viviendas han migrando desde el abanico de piedemonte hacia las colinas y lomadas ubicadas al este, modeladas por escorrentía, quebradas, riachuelos y acequias. Las máximas elevaciones al este de la zona, alcanzan los 1000 m de altitud y se elevan hasta los 1720 m en la naciente de la cuenca. Hacia el oeste se encuentran relieves con elevaciones que descienden hasta 545 m s.n.m formando piedemontes y abanicos aluviales que descienden hasta el río Utcubamba (figura 04).

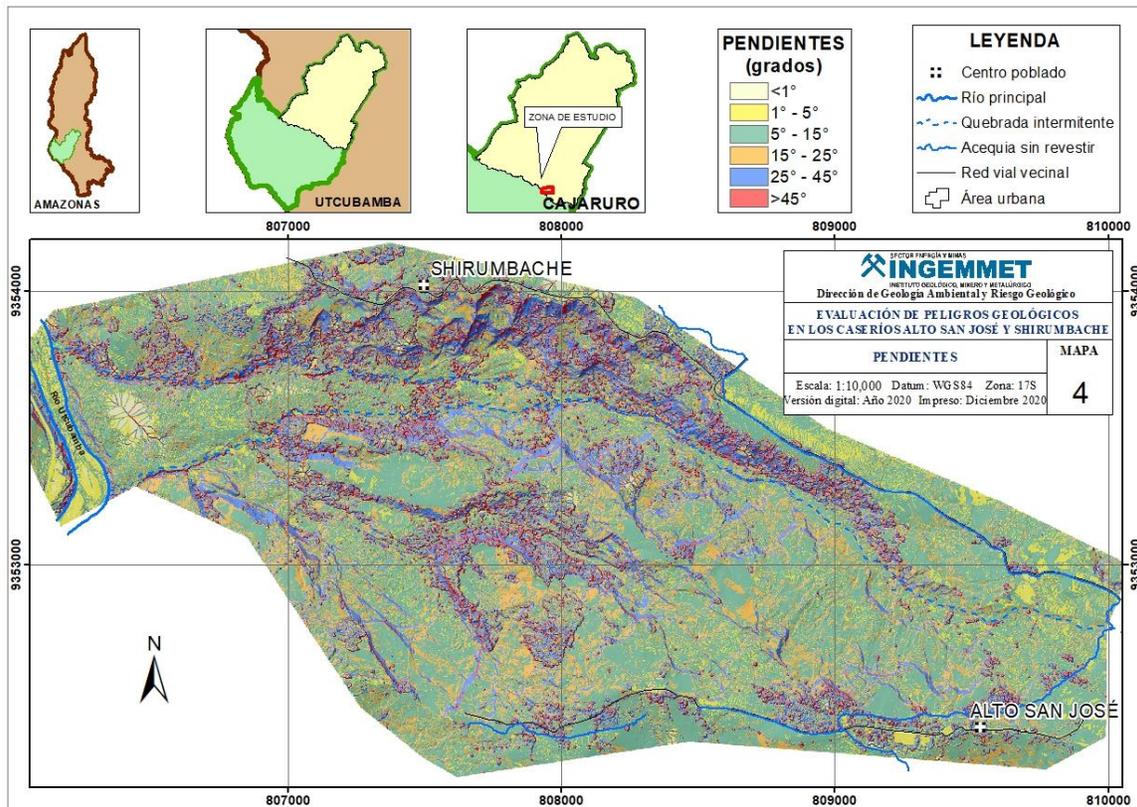
Figura 05. Mapa de pendientes de los caseríos Alto San José y Shirumbache (Elaboración propia).

El área evaluada abarcó un total de 498 has, de las cuales 58.2 ha (11.7%) tienen pendientes llanas a suavemente inclinadas (<5°) expuestas a procesos de erosión, los relieves con pendientes moderadas alcanzan 206 ha (41.4%); mientras que, 189.5 ha (38.1%) tienen pendientes fuertes a muy fuertes que se distribuyen en colinas y lomadas. Las pendientes muy escarpadas tienen 43.8 ha (8.8%) , sobre las cuales se forman los escarpes de los deslizamientos (figura 05).

Del mapa de pendientes se concluye que, el 79.4% del área evaluada presenta relieves con pendientes moderadas a muy fuertes (395.5 ha), esta morfometría condiciona el aspecto escarpado de la zona y la ocurrencia de movimientos en masa.

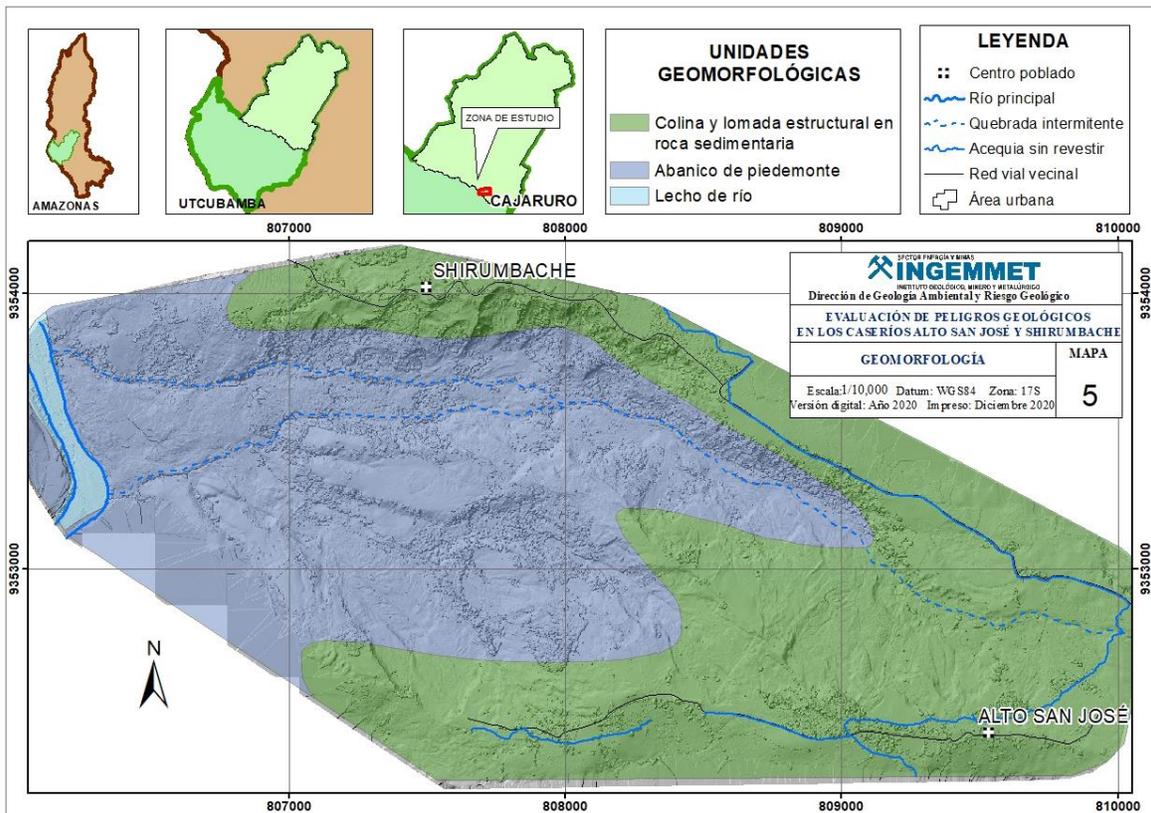
Figura 08. Mapa geomorfológico de los caseríos Alto San José y Shirumbache (Elaboración propia).

Subunidad de abanico de piedemonte (Ab): Está subunidad se originó por la depositación de antiguos deslizamientos, distribuyéndose de noreste a suroeste, y es modelada por escorrentía superficial y quebradas. Sobre ésta, se asienta el área urbana de los caseríos los caseríos Alto San José y Shirumbache, que en la actualidad han sido afectados por procesos de erosión (figura 07).

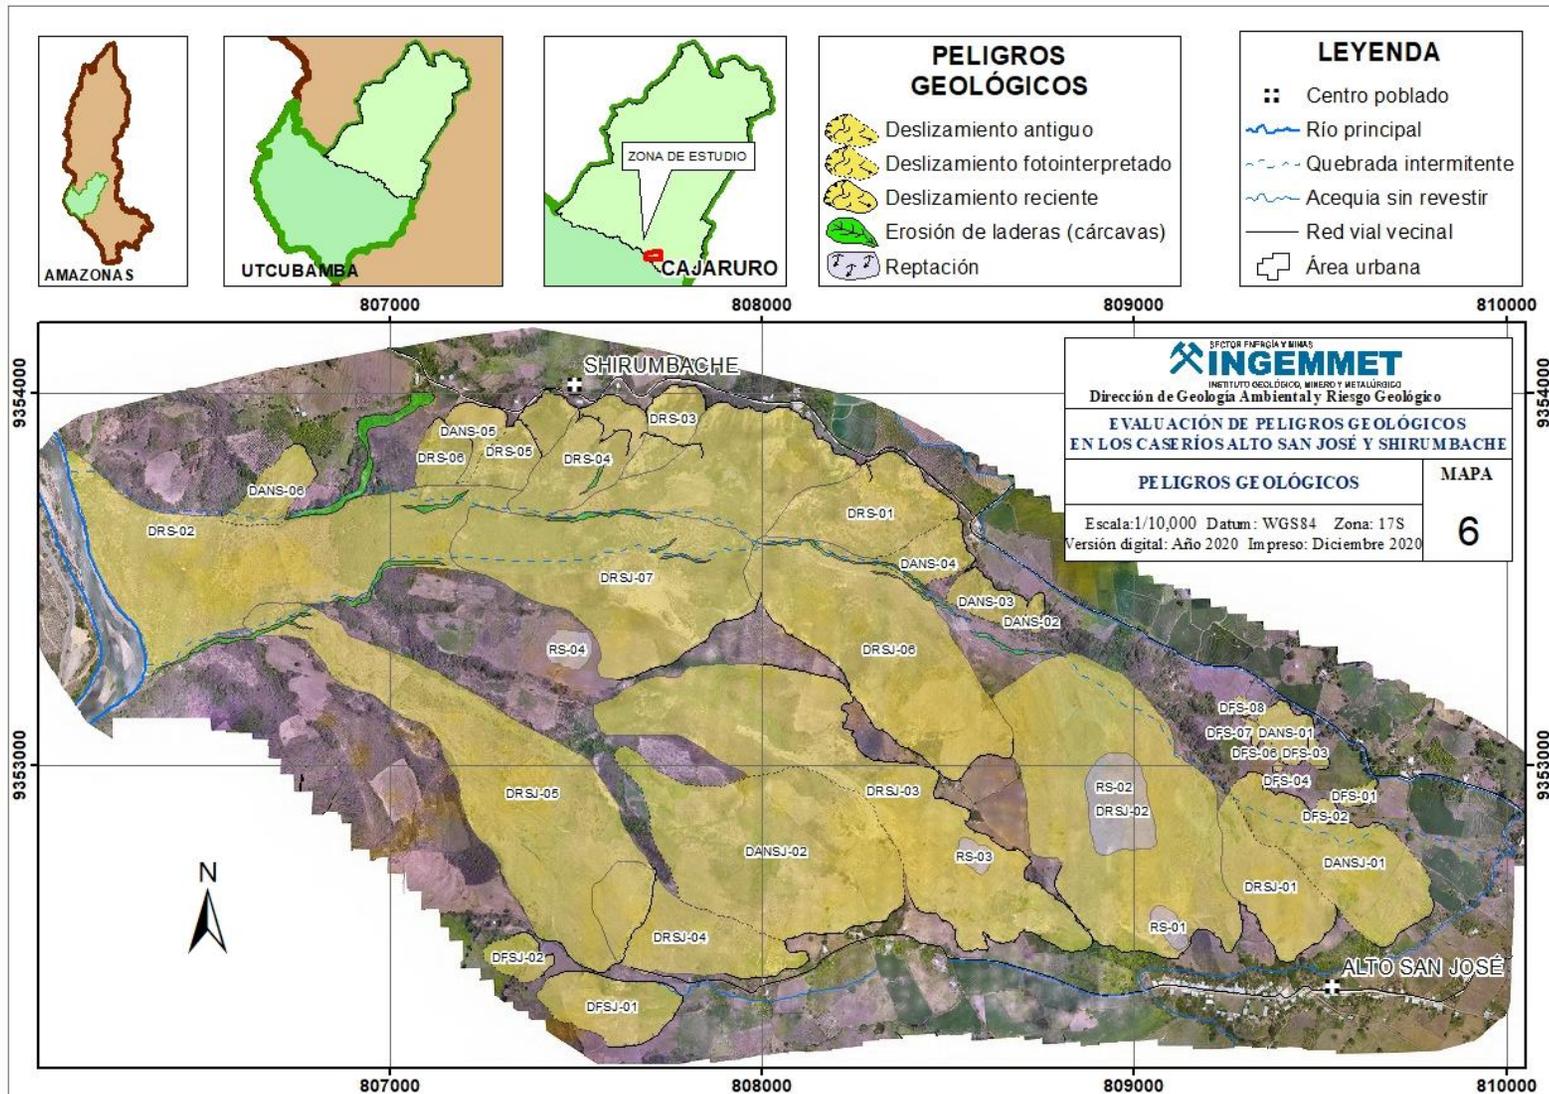
Figura 23. Mapas de peligros geológicos en los caseríos Alto San José y Shirumbache.

Los deslizamientos afectan 07 viviendas pertenecientes al caserío Shirumbache, estas se encuentran ubicadas en el tramo de la carretera Shirumbache-Alto San José. Las viviendas ubicadas en el cuerpo de los deslizamientos quedaron inhabitables. Debido a los movimientos, las paredes de las casas tienen grietas que inician en el piso y se prolongan hacia el techo, presentan aberturas de hasta 7 cm (fotografías 04 y 05)

- C) Planificar y realizar el manejo de la escorrentía superficial a través de canales y tuberías con el objetivo de conducir adecuadamente el agua proveniente de la parte alta de los sectores Alto San José y Shirumbache, impermeabilizar el mayor porcentaje de superficie incluyendo canales y acequias para evitar infiltraciones al subsuelo.

- A) Monitorear los deslizamientos del centro poblado Alto San José: Deslizamientos antiguos (DANSJ-01 y 02), deslizamiento fotointerpretado (DFSJ-01) y los deslizamientos recientes (DRSJ-01, 02, 03, 04 y 05); además de las cárcavas por futuras reactivaciones que puedan producir daños a viviendas y vías de acceso.
- B) Realizar el banqueteo de los escarpes para modificar de forma controlada la pendiente en taludes o laderas inestables. Estos trabajos se deben ejecutar en los deslizamientos antiguos (DANSJ-01 y 02), deslizamiento fotointerpretado (DFSJ-01) y los deslizamientos recientes (DRSJ-01, 02, 03, 04 y 05).
- C) Impermeabilizar canales y acequias a través de geomembranas para evitar la infiltración del agua y no sobresaturar los suelos inestables.

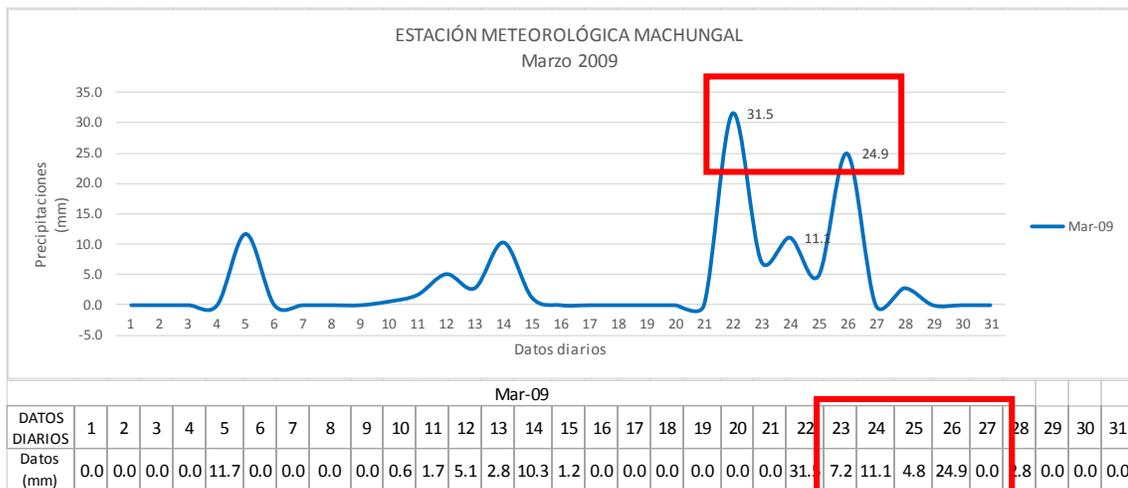
Gráfico 01. Precipitaciones registradas por la estación Machungal durante el mes de marzo.

En el mes de marzo del 2009, se registraron lluvias que alcanzaron hasta 31 mm diarios, del 22 al 26 de marzo llegó a un acumulado de 79 mm en 5 días.

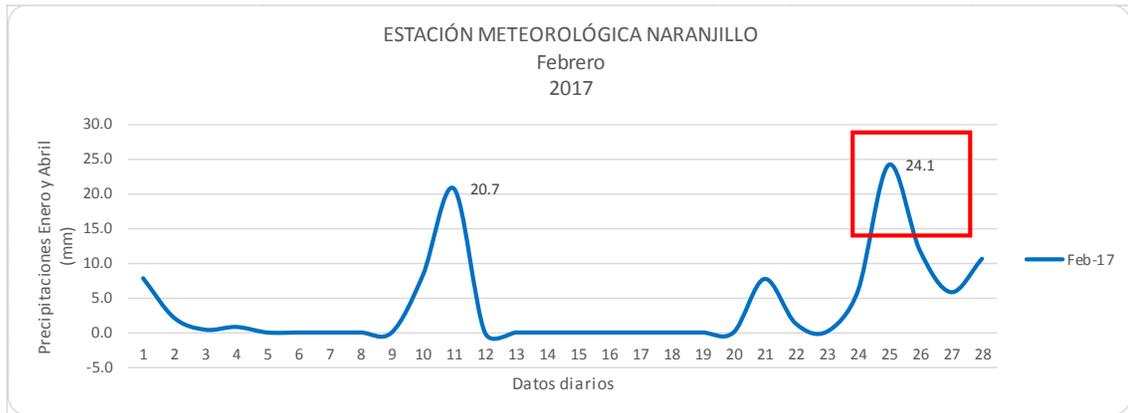
Gráfico 02. Precipitaciones registradas por la estación Naranjillo en el mes de febrero.

En el mes de febrero el acumulado de precipitaciones llegó a 107 mm, sólo la última semana del mes llovió el 50% del total mensual con 67.3 mm, siendo el pico más alto el 25 de febrero con 24.1 mm.

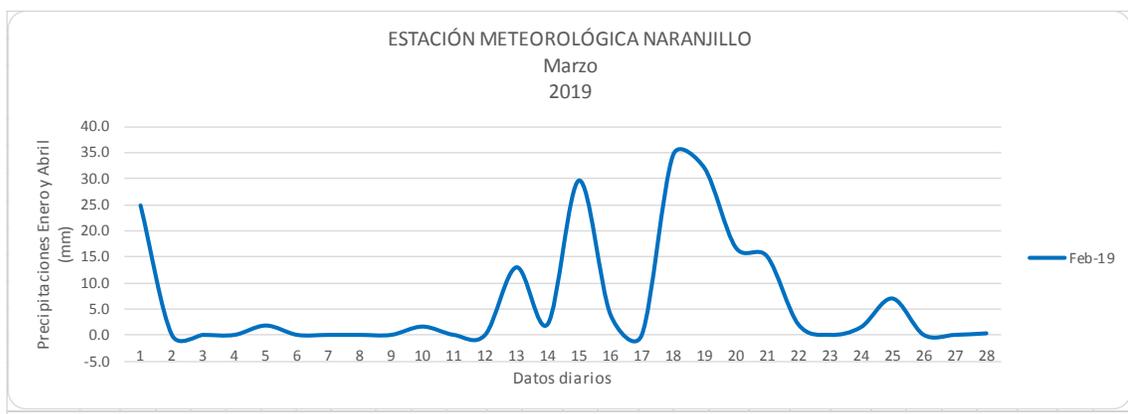
Gráfico 03. Precipitaciones registradas durante el mes de marzo del 2019.

En marzo del 2019, se registró un acumulado mensual de 186 mm, los deslizamientos en la zona de evaluación se incrementaron a mediados de mes (gráfico 03).

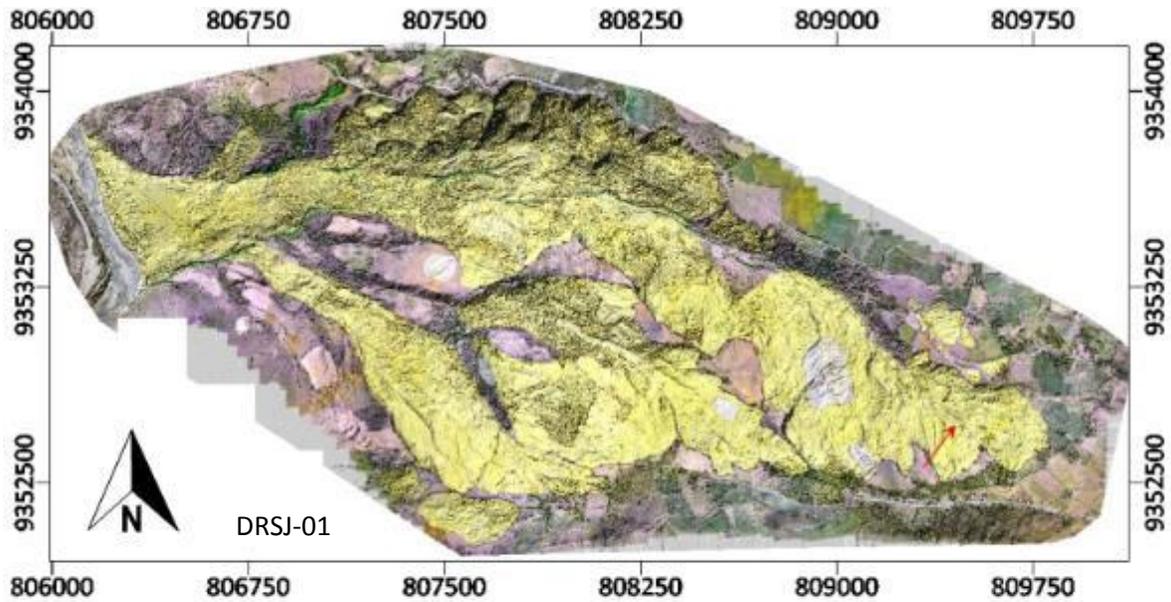
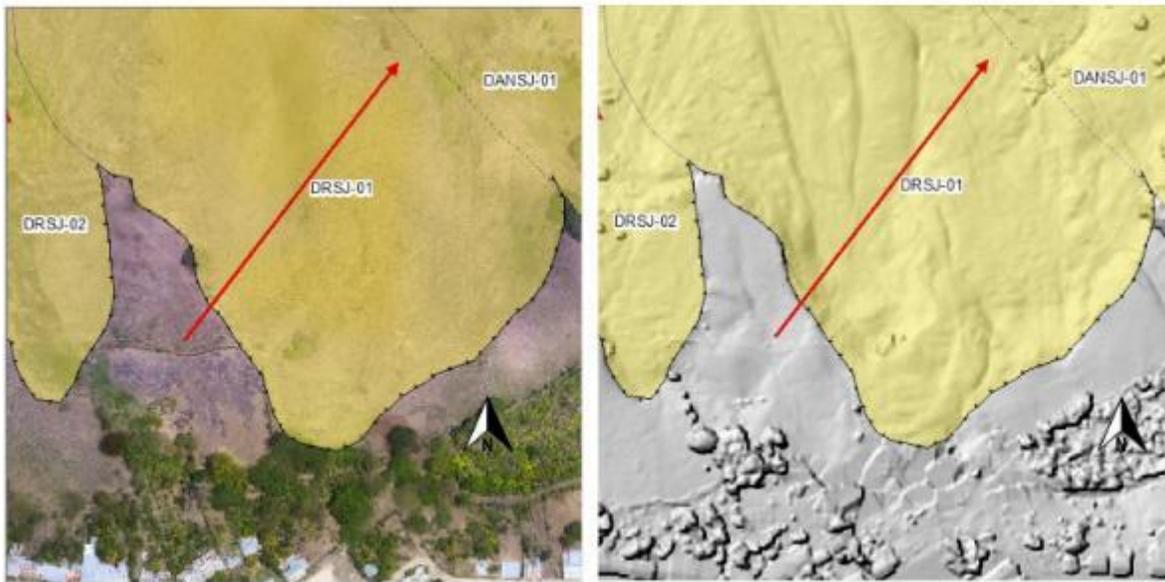
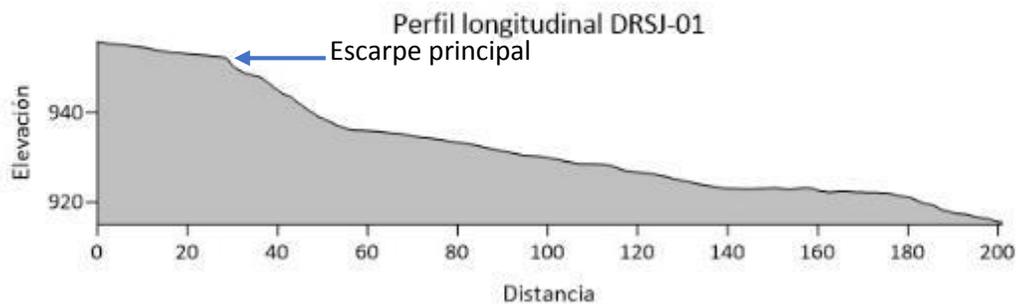
Figura 24. Perfil longitudinal del deslizamiento reciente 01 en el caserío Alto San José.

- La escarpa del deslizamiento tiene la zona de arranque muy próxima a las viviendas y vía de acceso, se desliza de la cota 959 m s.n.m., hasta los 898 m s.n.m.
- La longitud total del escarpe llega a 332 m de longitud, el desnivel entre el escarpe y el pie llega a 15 m.
- El área afectada: 11 ha.
- El salto de falla principal mide 20 m.
- Largo y ancho del deslizamiento de la zona afectada: 620 m y 250 m.
- Volumen desplazado: 56 000 m³.

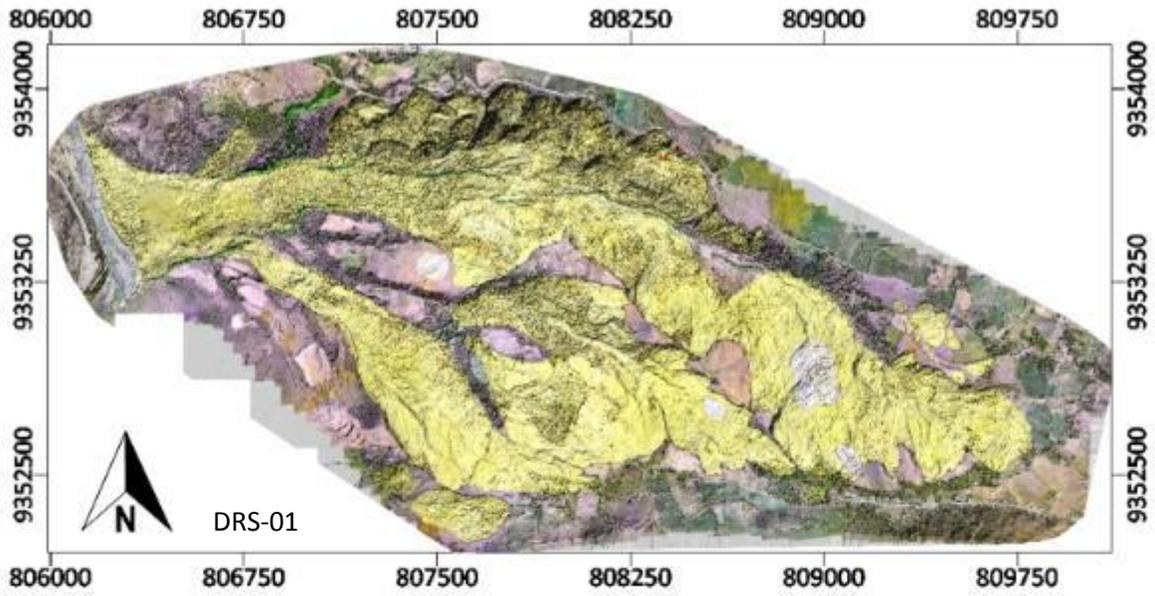
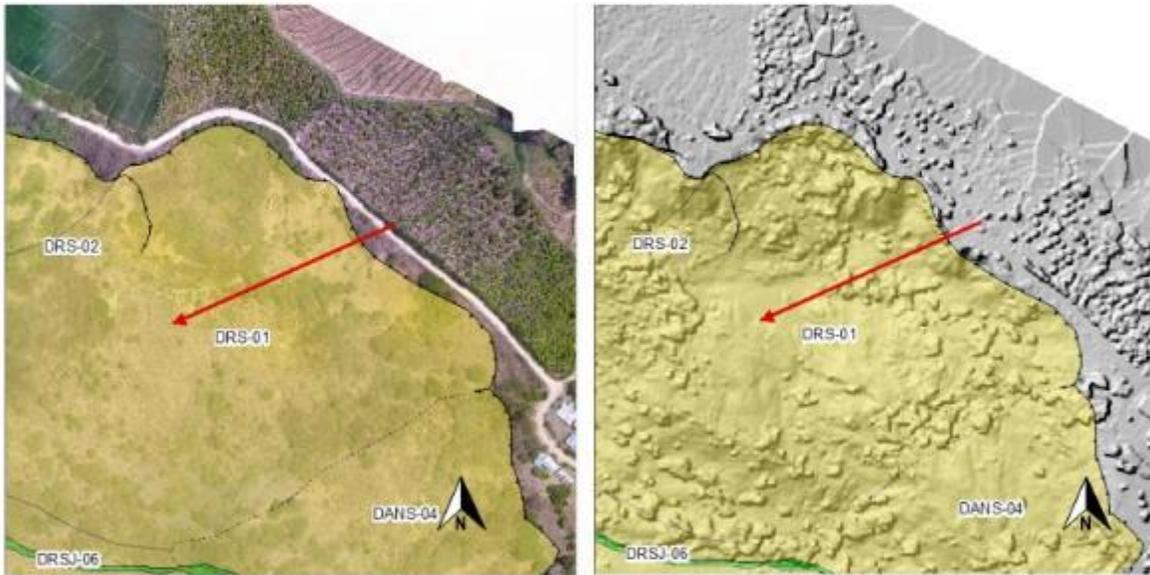
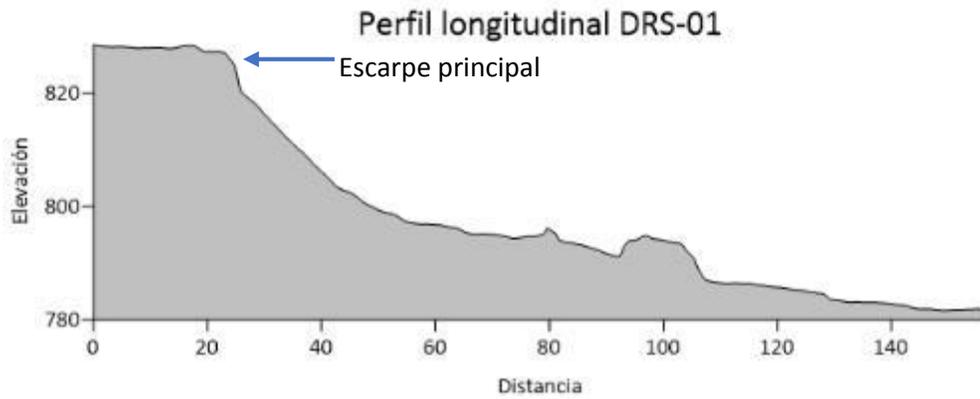
Figura 28. Perfil longitudinal del deslizamiento reciente 01 en el caserío Shirumbache.

- La escarpa del deslizamiento y zona de arranque se desplaza desde la cota 908 m s.n.m. hasta los 885 m s.n.m.
- La longitud total del escarpe llega 324 m de longitud, el desnivel entre el escarpe y el pie llega a 25 m.
- El área afectada: 2.7 ha.
- El salto de falla principal mide 1 m.
- Largo y ancho del deslizamiento de la zona afectada: 150 m y 164 m.
