INFORME TÉCNICO N°017-2018-INAIGEM/DIG-SDRAG

*INFORME DE EVALUACIÓN DEL ESTADO ACTUAL DE LAS OBRAS DE
SEGURIDAD Y ENTORNO DE LA LAGUNA*

513

Laguna 513, Carhuaz, Ancash.

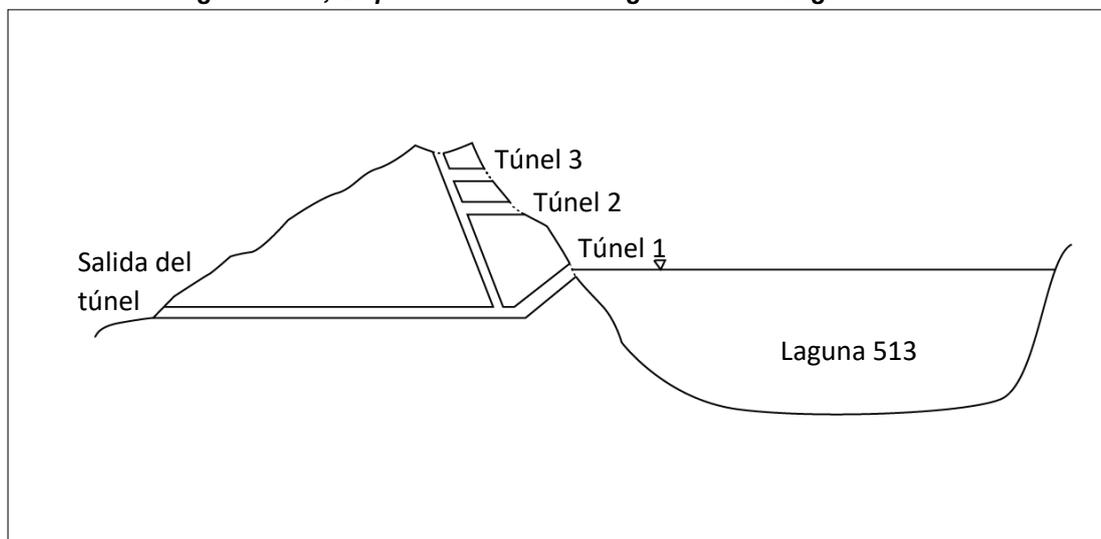
Figura N.º 03, Esquema de Obras de Seguridad de la Laguna 513

La obra de desagüe y seguridad corresponde a un túnel de 146 metros de longitud para desaguar la laguna 513, el cual permite obtener un borde libre de 23 metros. El túnel de desagüe se encuentra en buenas condiciones de funcionamiento, sin ningún derrumbe que obstruya tanto en la entrada como en la salida del túnel.

En relación al estado de conservación de las obras de seguridad, se identificó deterioros menores, los cuales corresponden al desprendimiento de parte del revestimiento del canal de salida; en relación a los túneles de descarga, no se visualiza daño, no obstante, se visualiza que la zona de ingreso al Túnel N° 01, no se encuentra libre en toda su sección, por lo cual requeriría el perfilado de la zona de ingreso.
