INFORME TÉCNICO N°018-2018-INAIGEM/DIG-SDRAG

*INFORME DE EVALUACIÓN DEL ESTADO ACTUAL DE LAS OBRAS DE
SEGURIDAD Y ENTORNO DE LA LAGUNA*

COCHCA

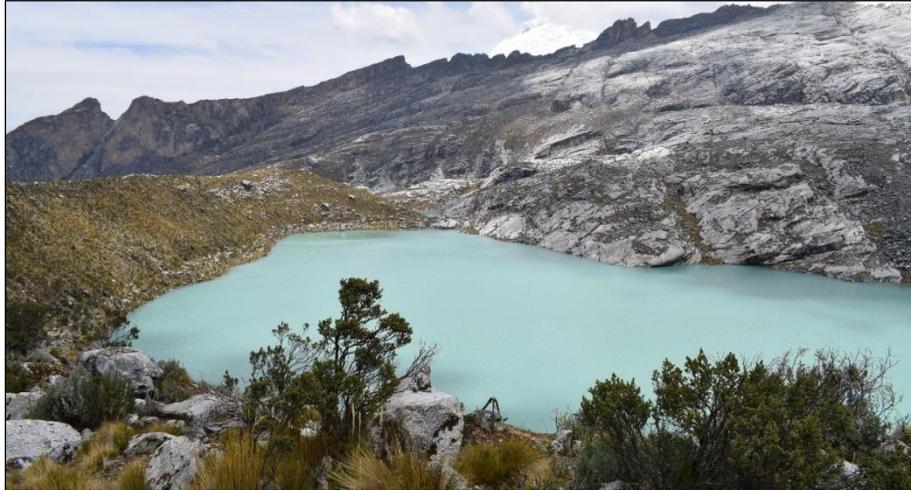
Fotografía N.º 01, Vista Panorámica de la Laguna Cochca

De acuerdo a la última medición batimétrica, realizada por la Unidad de Glaciología y Recursos Hídricos (UGRH) – INRENA, año 2007, la laguna Cochca posee una superficie de 69 205,00 m², un volumen de 1 001 230,00 m³ y una profundidad máxima de 27 m. Esta laguna, se encuentra al pie del glaciar Hualcan, su vaso ocupa la cabecera de un corto valle glaciar; esta laguna es de forma irregular y está constituida en sus flancos izquierdo y derecho además de la zona frontal, por depósitos glaciares, y macizo rocoso en la zona posterior.

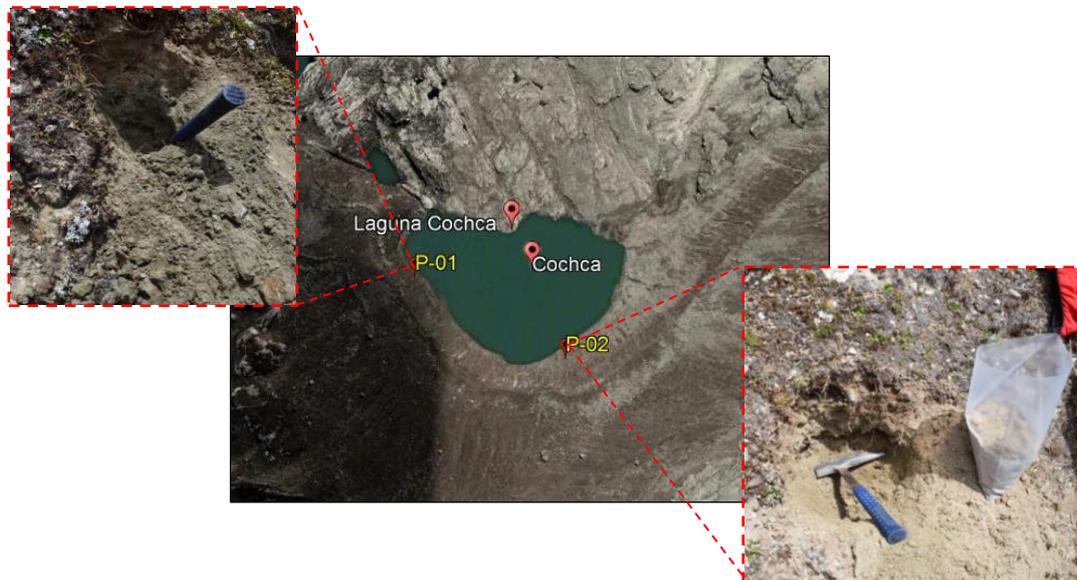
Figura N.º 02. Puntos de Muestreo de Suelos, Laguna Cochca

La investigación geotécnica realizada en el entorno de la laguna Cochca, comprende la caracterización física de los depósitos glaciáricos adyacentes a la laguna, tomadas de muestras representativas; a fin de realizar la evaluación de la estabilidad de dichos depósitos y determinar el peligro que representan para la estabilidad de la laguna. En síntesis, se obtuvieron (2) muestras representativas en los depósitos glaciáricos del entorno de la laguna, lo cual permitió la caracterización de dicho material. Ver Figura N.º 02.
