# **RECONOCIMIENTO DE PELIGROS NATURALES EN LA LAGUNA NUEVA “ARTESONCOCHA ALTA”**

**Cordillera Blanca, Provincia de Huaylas, Región Ancash**

## **INFORME TÉCNICO N° 01**

**Huaraz, Febrero de 2016**

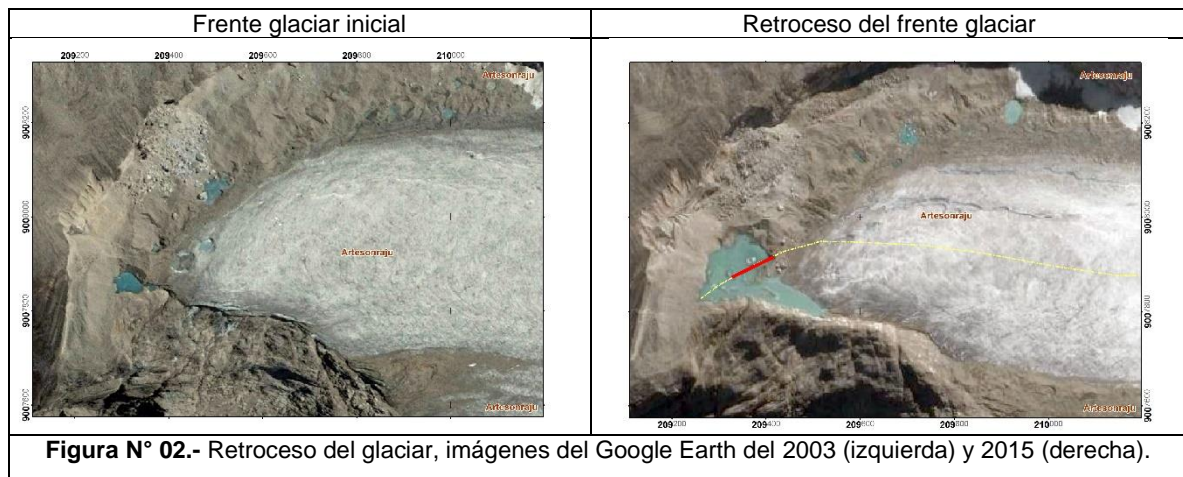
Se estimó el retroceso del frente glaciar entre 2003 y 2015, llegando a 93 m con un ritmo de -10,3 m/año en 12 años (ver figura N° 02). En los últimos años el retroceso glaciar se ha acelerado, ocasionando la formación e incremento de la laguna.

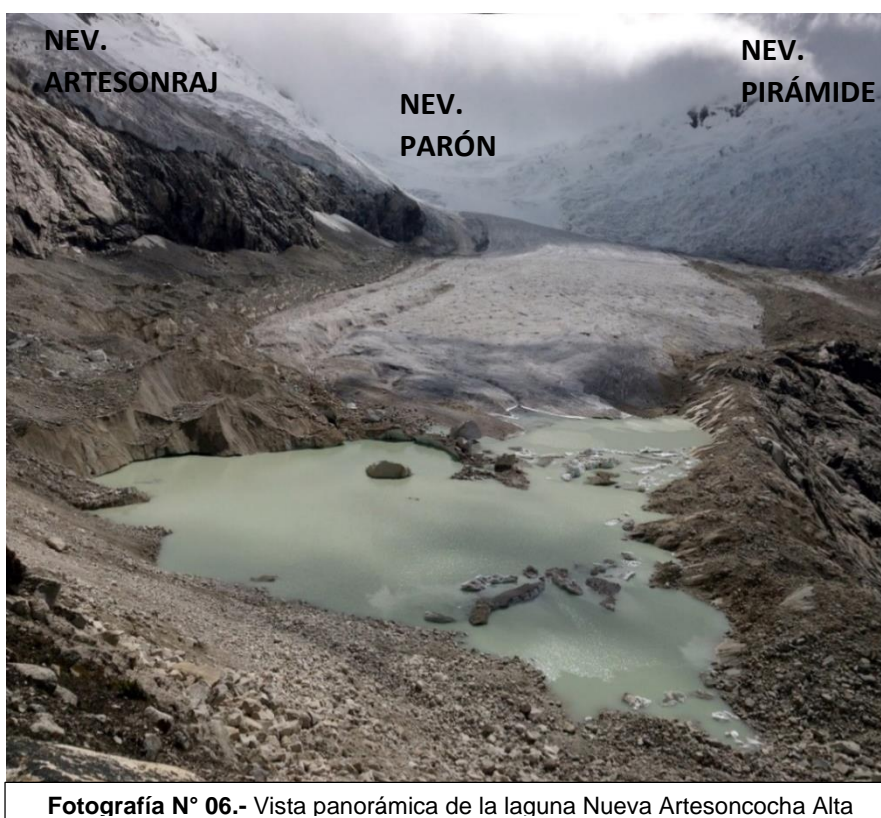
evoluciona rápidamente, no solo por el retroceso del glaciar Artesonraju, sino también por el efecto Calving que aumenta la fusión del frente glaciar (zona de ablación), debido a que el agua acelera (incrementa la temperatura del agua que aumenta la fusión de hielo) el desplome del hielo como un efecto de empuje (ver fotografía N° 06).

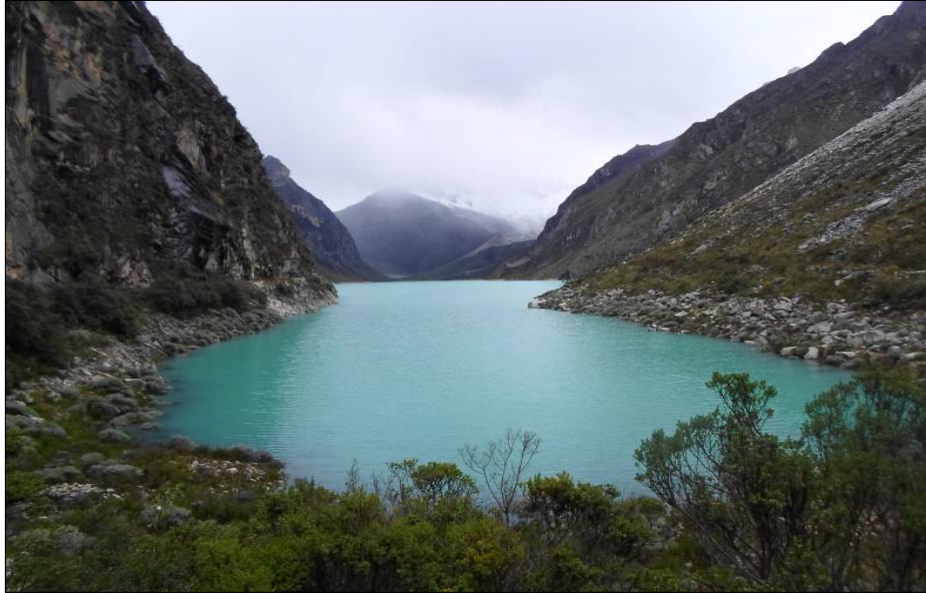
Fotografía N° 11.- Vista panorámica de la laguna Parón.

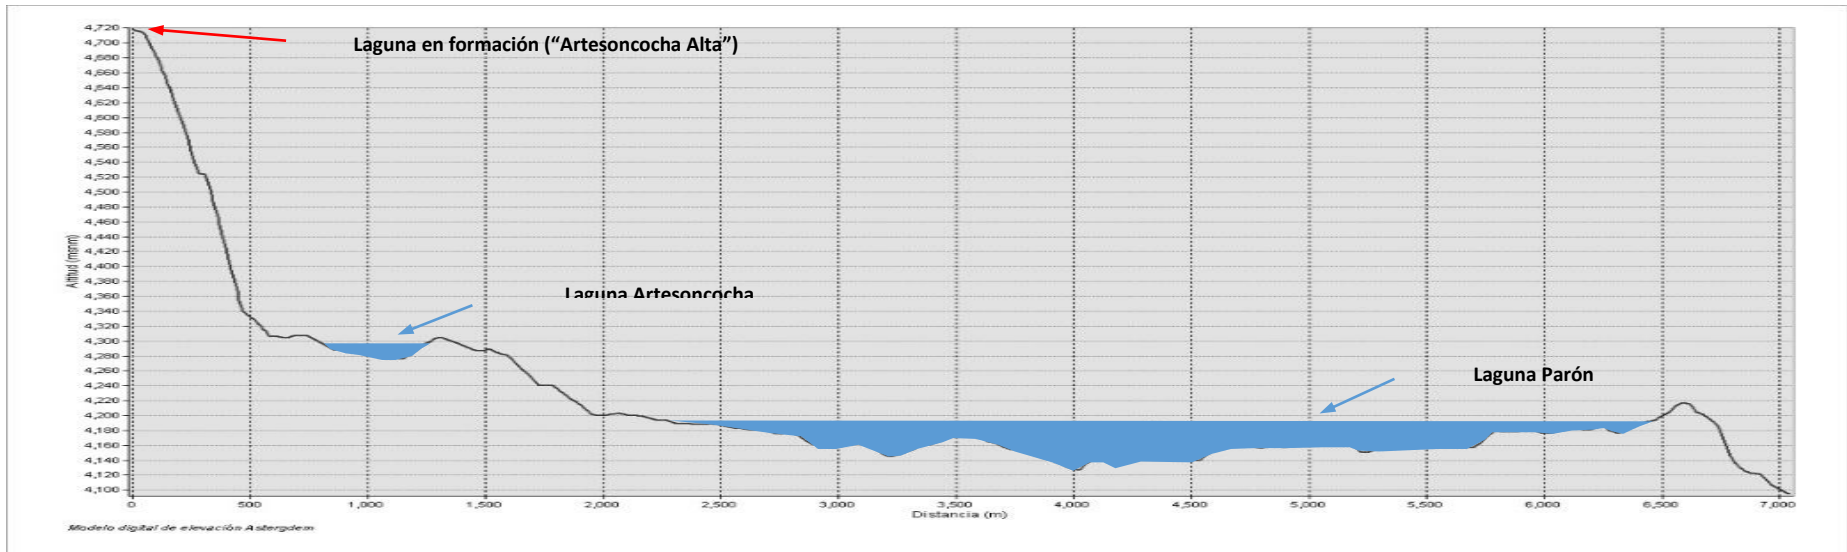
Figura N° 05.- Perfil de la trayectoria del posible flujo de escombros a la laguna Parón (sección C-C')

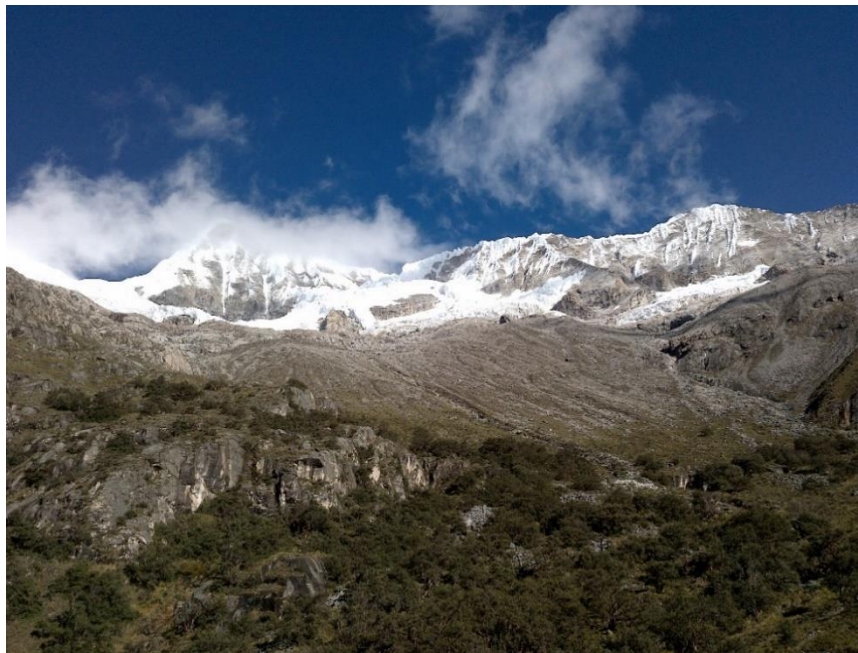
**Fotografía N° 15.-** Vista de la quebrada Parón, mostrando parte del ecosistema cerca de la laguna nueva Artesoncocha Alta.

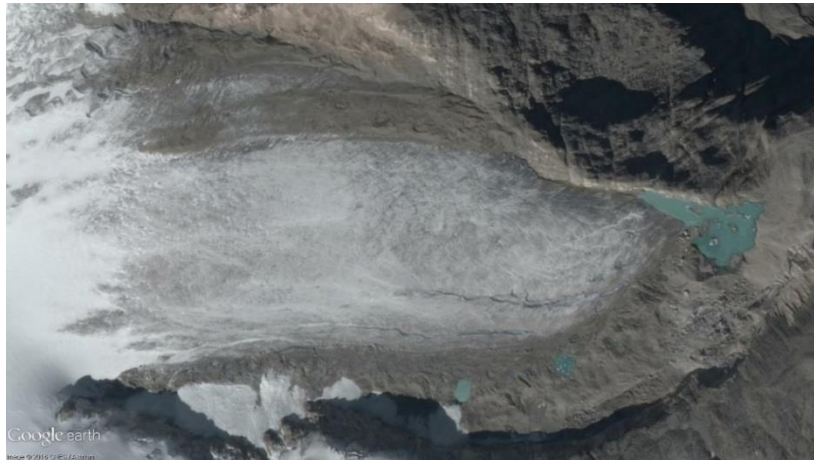
Entre los años 1953 y 2003, en la laguna Parón se tenía una precipitación promedio anual de 782 mm/año, y caudal medio anual 1,59 m<sup>3</sup>/s (Fuente: Estudio Hidrológico Centrales Hidroeléctricas Cañón del Pato y Carhuaquero – Duke Energy International). La laguna “Artesoncocha Alta” sólo recibe el aporte hídrico debido a la de fusión del glaciar Artesonraju (ver figura N° 06).

**Figura N° 06.-** Toma de imagen del satélite en 2D, mostrando la laguna “Artesoncocha Alta”, donde llega recibe el aporte hídrico del glaciar Artesonraju.
