RECONOCIMIENTO DEL NIVEL DE PELIGRO DE LAS LAGUNAS 513, COCHCA y RAJUPAQUINAN CON FINES DE SEGURIDAD Y APROVECHAMIENTO

Cordillera Blanca, Provincia de Carhuaz, Región Ancash

INFORME TÉCNICO N° 04

Huaraz, Abril de 2016

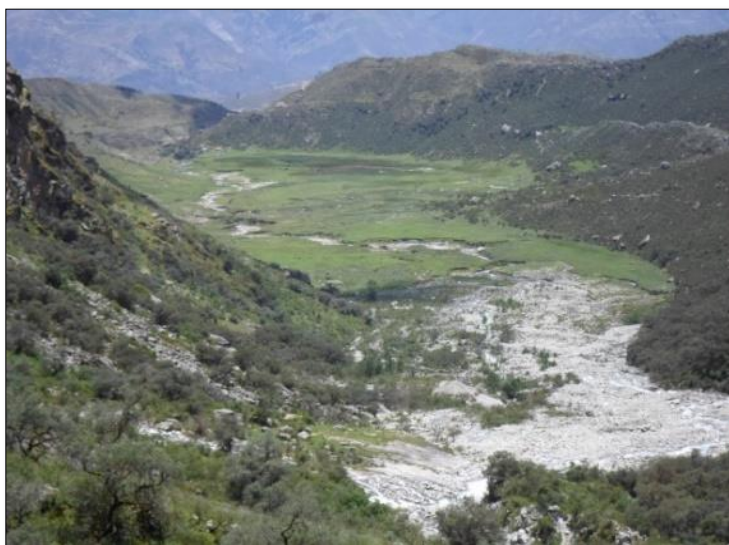
Fotografía N° 05. Vista panorámica de la subcuenca del Chucchún, formando un valle de origen glaciar con inicio en glaciares Cochca y Rajupaquinan del nevado Hualcán.

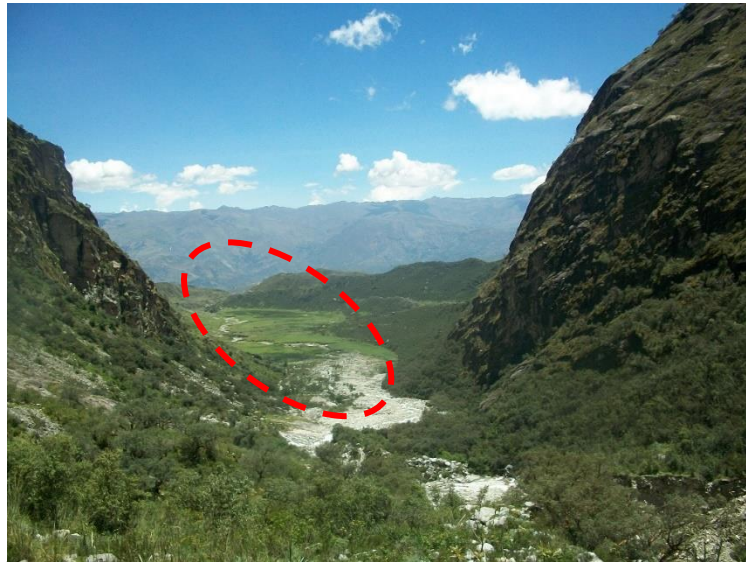
También en el año 1953 desaguaron esta laguna, bajando el nivel de agua a 2 m. Aguas abajo de la laguna se tiene una pendiente bien pronunciada, pero luego llega a la Pampa Shonquil que tiene una pendiente muy suave y de ancho aproximado de 300 m (ver fotografía N° 15 – línea punteada).

Fotografía N° 15. Vista de Pampa Shonquil.

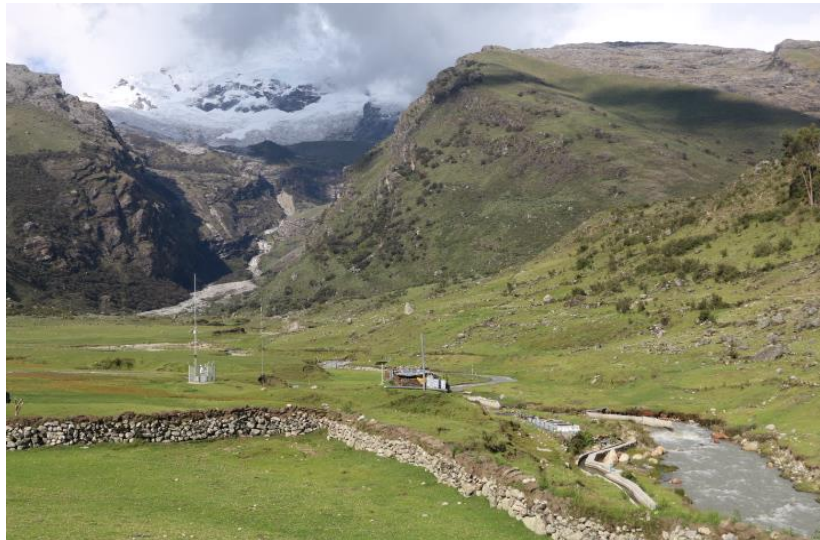
Fotografía N° 16. Vista panorámica de Pampa Shonquil, resaltando importantes ecosistemas.

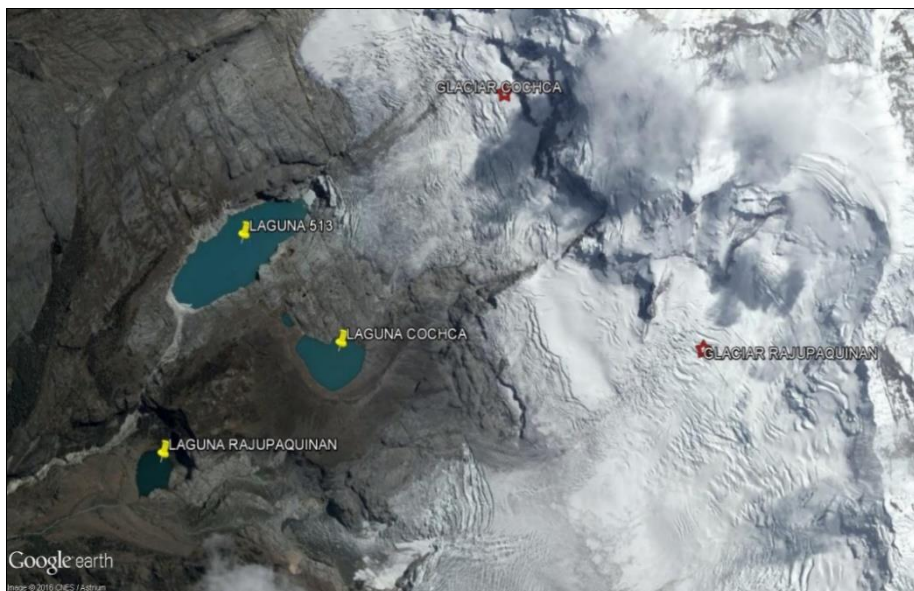
Figura N° 05.- Toma de imagen del satélite en 2D, mostrando las lagunas 513, Cochca y Rajupaquinán; el Glaciar Cochca aporta agua a la laguna 513 y Cochca, y el glaciar Rajupaquinán aporta agua a la laguna Rajupaquinán.

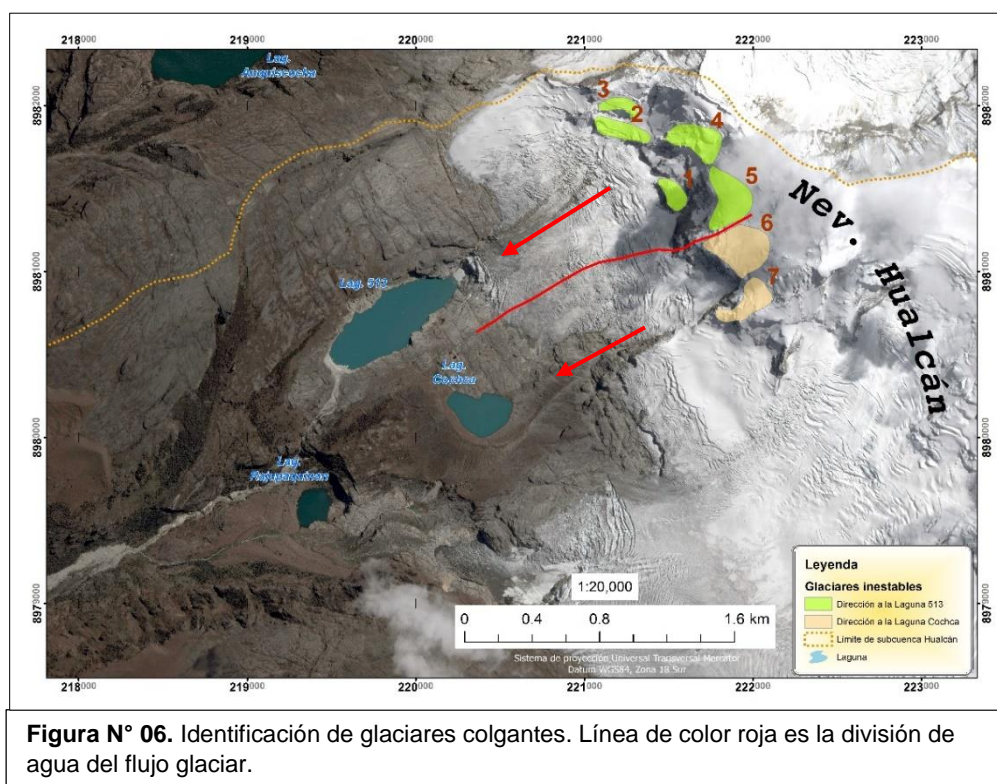
Al pie del nevado Hualcán se identificó zonas con glaciares colgantes, los cuales podrían ocasionar una avalancha e impactar en las lagunas 513 y Cochca. En la figura N° 06 se evidencia en color verde las zonas que presentan glaciares colgantes e inestables en dirección a la laguna 513, mientras que las zonas de color naranja siguen la dirección del flujo glaciar hacia la laguna Cochca.

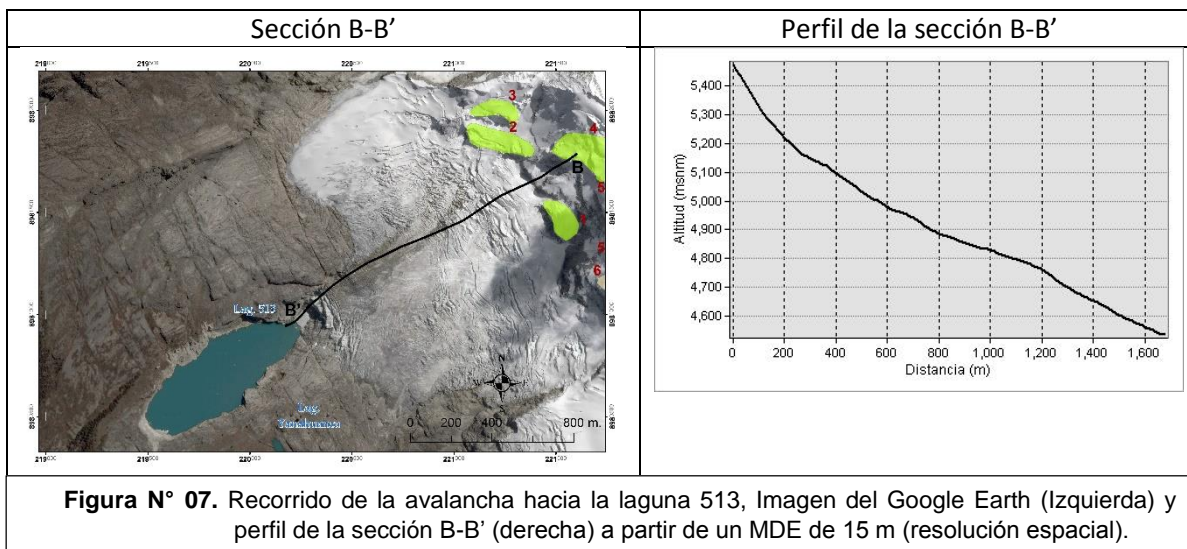
Entre las zonas glaciares inestables y la laguna 513 la pendiente promedio estimada fue de 27° y 30° con una longitud de recorrido de alrededor de 1678 m (ver figura N° 07).

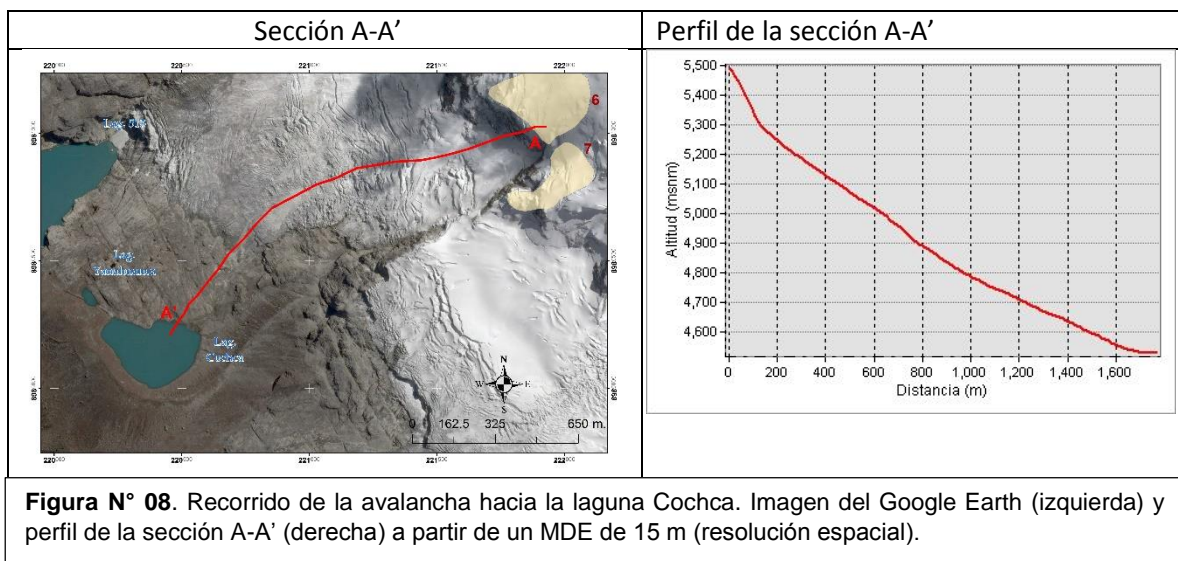
Según la figura N° 08, se evidencia que hacia la laguna Cochca existe la posibilidad de ocurrencia de avalanchas con grandes volúmenes. También, es necesario resaltar, que entre las zonas glaciares inestables y la laguna Cochca se ha estimado las pendientes promedio de 30° con una longitud de recorrido de 1770 m aproximadamente.

pendientes que superan los 23° , considerada como la pendiente máxima para que los glaciares tropicales sean estables, y no puedan producir avalanchas de grandes magnitudes (Portocarrero, 2014).
