**Informe Técnico N° A7128**

# EVALUACIÓN DE PELIGROS GEOLÓGICOS EN EL CASERÍO SAN ISIDRO

Región Amazonas  
Provincia Utcubamba  
Distrito Cajaruro

MARZO  
2021

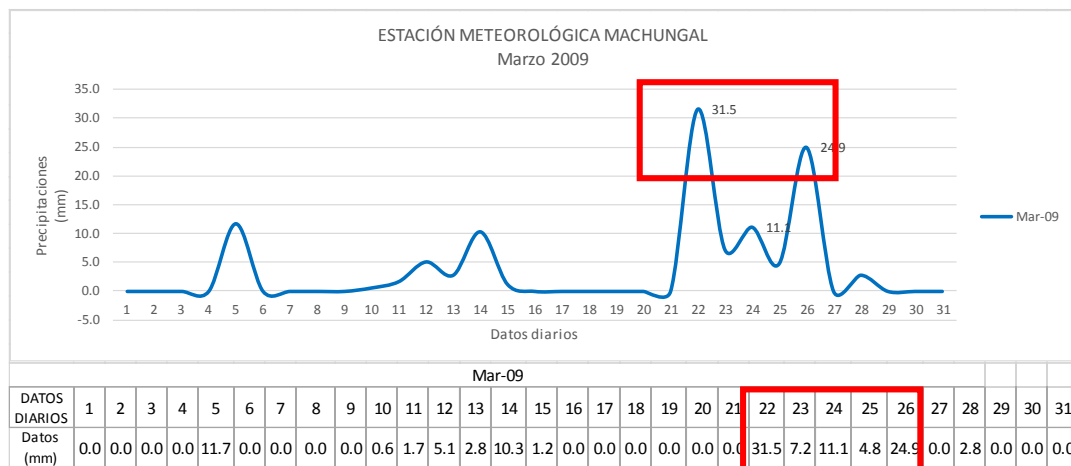
**Gráfico 01.** Precipitaciones registradas por la estación Machungal durante el mes de marzo.

En el mes de marzo del 2009, se registraron lluvias que alcanzaron hasta 31 mm diarios, del 22 al 26 de marzo llegó a un acumulado de 79 mm en 5 días.
