Informe Técnico N° A7126

EVALUACIÓN DE PELIGROS GEOLÓGICOS POR MOVIMIENTOS EN MASA EN EL CASERÍO PUEBLO NUEVO, SECTOR LOS VALLES Y CASERÍO LOS HORCONES, SECTOR LOS HORCONES

Región Piura
Provincia Ayabaca
Distrito Montero

FEBRERO
2021

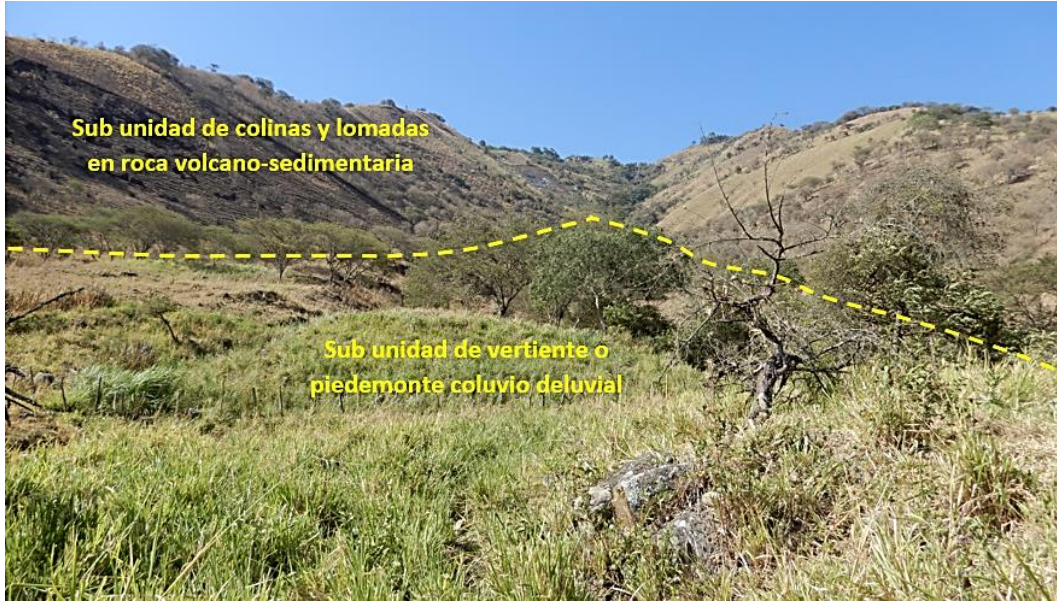
Figura 6. Subunidades identificadas en el sector Los Valles.

laderas de montañas o acantilados de valles, se asocian geodinámicamente a la ocurrencia de movimientos en masa de tipo deslizamientos, reptación de suelos y avalanchas de detritos. Una vertiente de este tipo, en el sector Los Valles, está relacionada con un deslizamiento generado recientemente (figura 6).

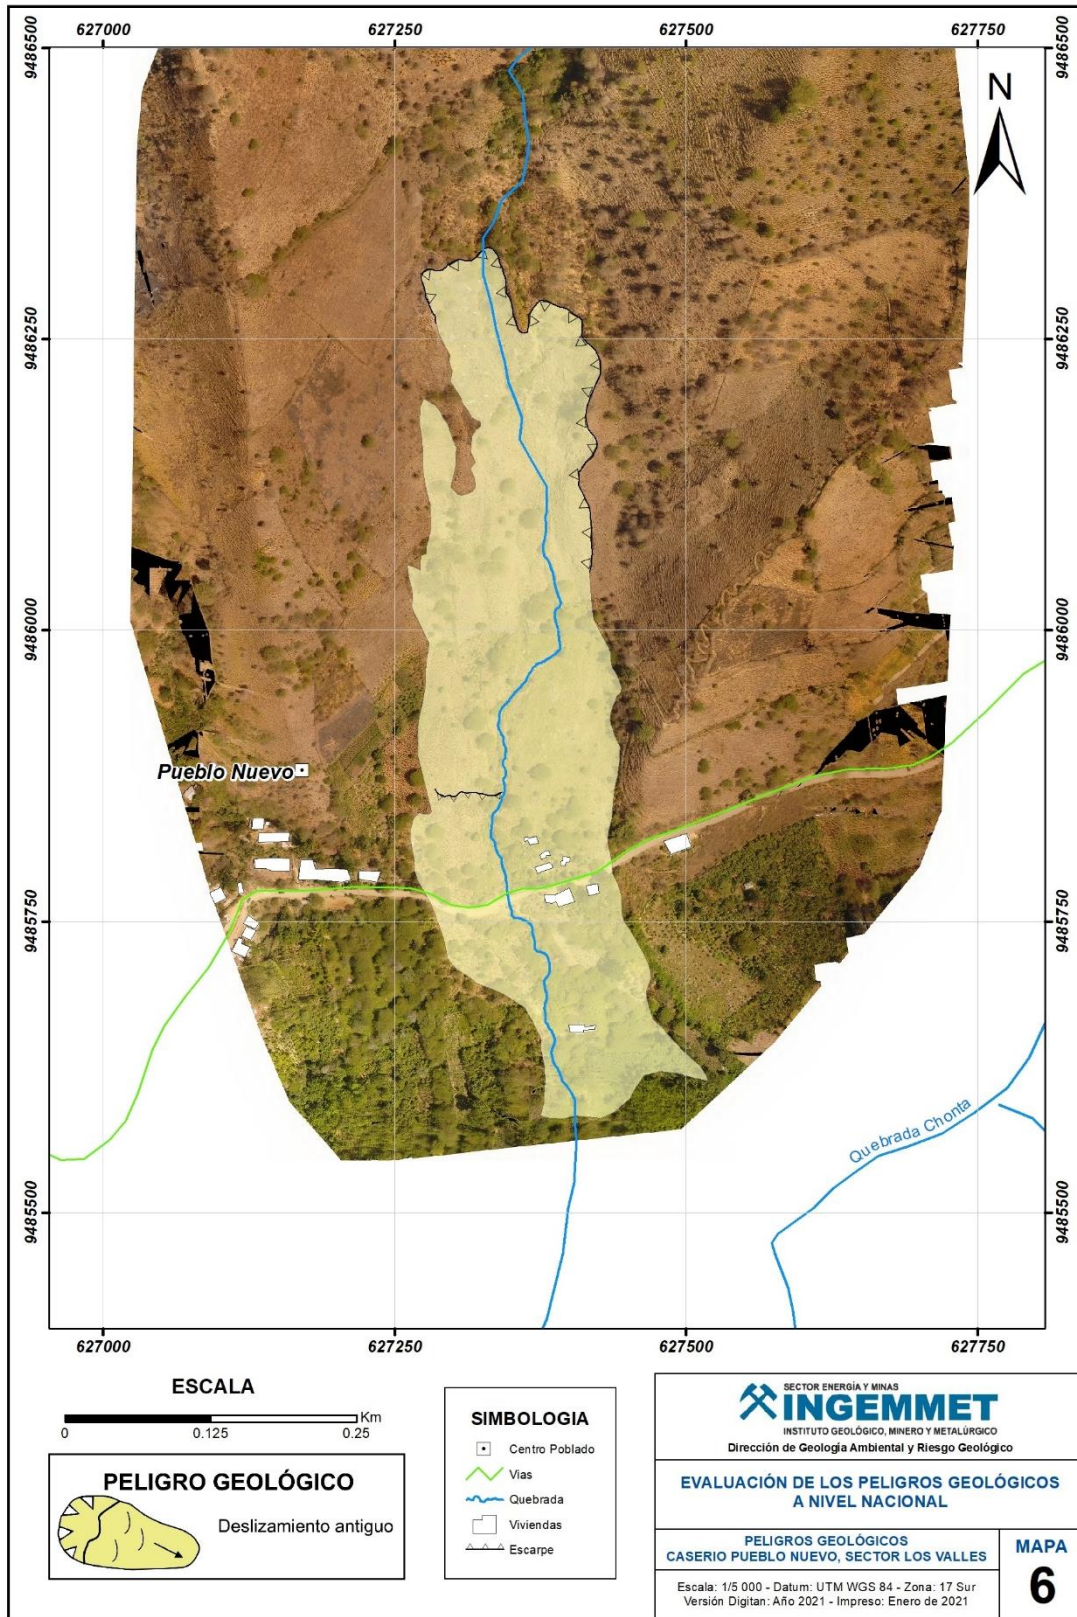
Figura 12. Mapas de peligros geológicos en el caserío Pueblo Nuevo, sector Los Valles.

El deslizamiento tiene las siguientes características y dimensiones (figura 12):

- Escarpe principal (figura 9, 10 y 11): 506 m
- Ancho promedio 170 m
- Forma de la superficie de rotura: irregular alargada
- Diferencia de altura aproximada de la corona a la base del deslizamiento 121 m
- Área del deslizamiento: 101 461 m².

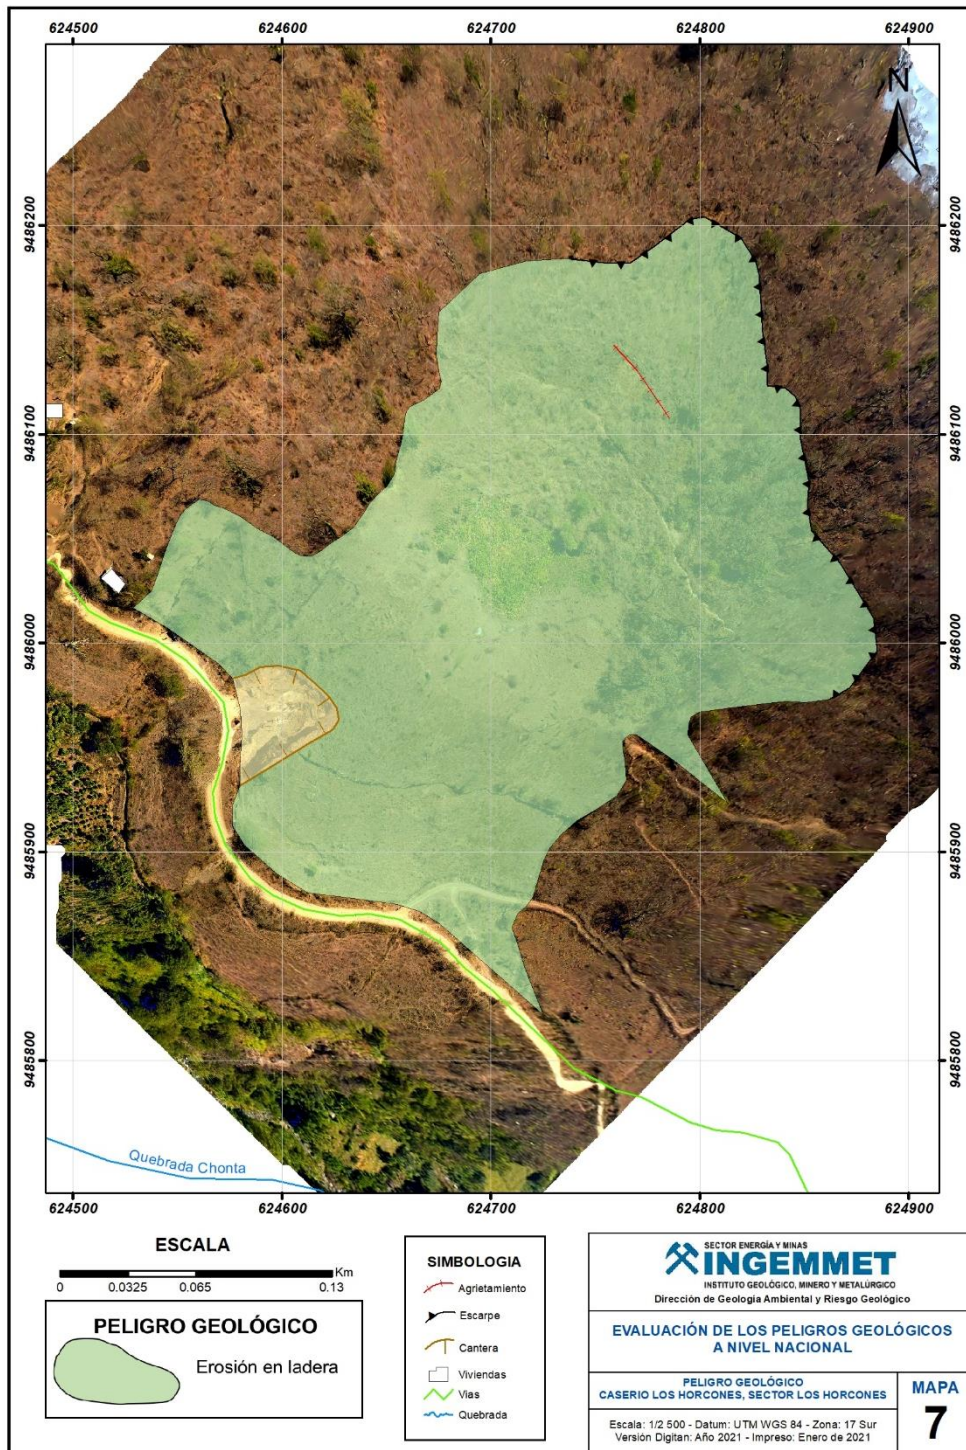
Figura 14. Mapas de peligros geológicos en el caserío Horcones, sector Los Horcones.

En el sector Horcones, en un tramo de 200 m de carretera, con coordenadas UTM WGS 84 – zona 17S: este: 624546 y norte: 9485998; se identificó un proceso de erosión de ladera que podría originar un deslizamiento, el cual podría afectar la plataforma de la vía, dejando aislados los caseríos en dirección al distrito de Montero. Adyacente a la carretera en este sector encontramos un pasivo ambiental donde se identificó la extracción de material para el afirmado de la carretera (figura 13).
