**INFORME TÉCNICO  
GEOLOGÍA AMBIENTAL**

**EVALUACION DE LA SEGURIDAD FISICA DE LOS SECTORES  
EL MILAGRO, PERLA DE MACABI, MANCO CAPAC, EL ALGODONAL Y LA GARITA  
(DISTRITO RAZURI, PROVINCIA ASCOPE, REGION LA LIBERTAD)**

**POR:  
LUCIO MEDINA ALLCCA  
Y  
GRISelda LUQUE POMA**

LIMA - PERÚ  
OCTUBRE - 2008

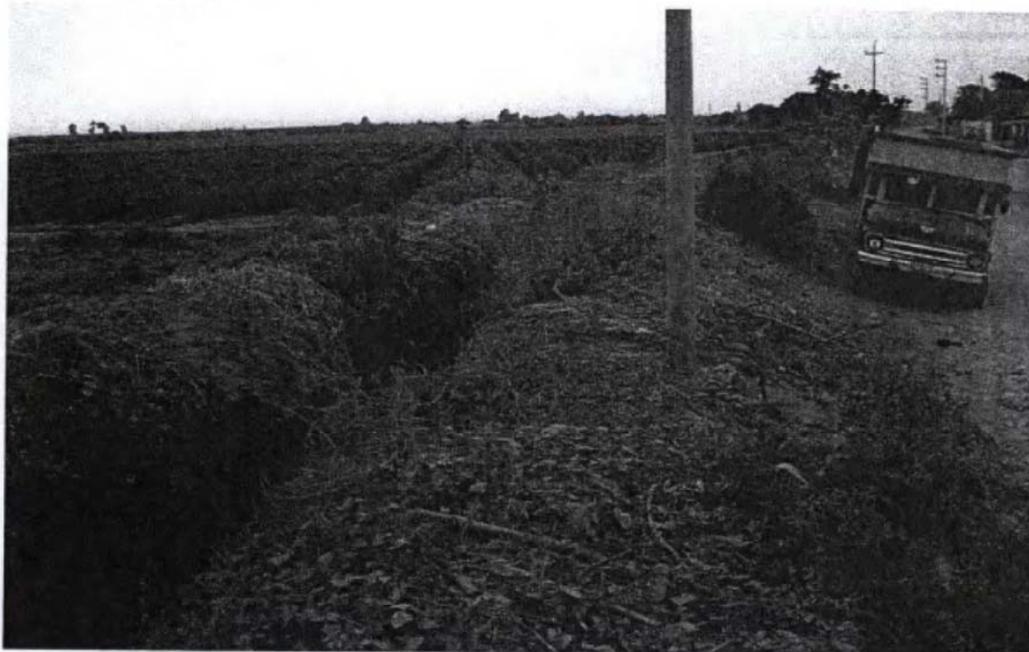
El suelo que cubre las áreas de los centros Poblados: El Milagro, Perla de Macabí, Manco Cápac, El Algodonal y la Garita, está conformado por depósitos aluviales, y eólicos. Los suelos están ocupados por tierras de cultivo, canales de riego y viviendas. Foto 01.

**Foto 01:** Vista panorámica del sector La Perla de Macabí, se observa las tierras de cultivo, canales de riego y viviendas

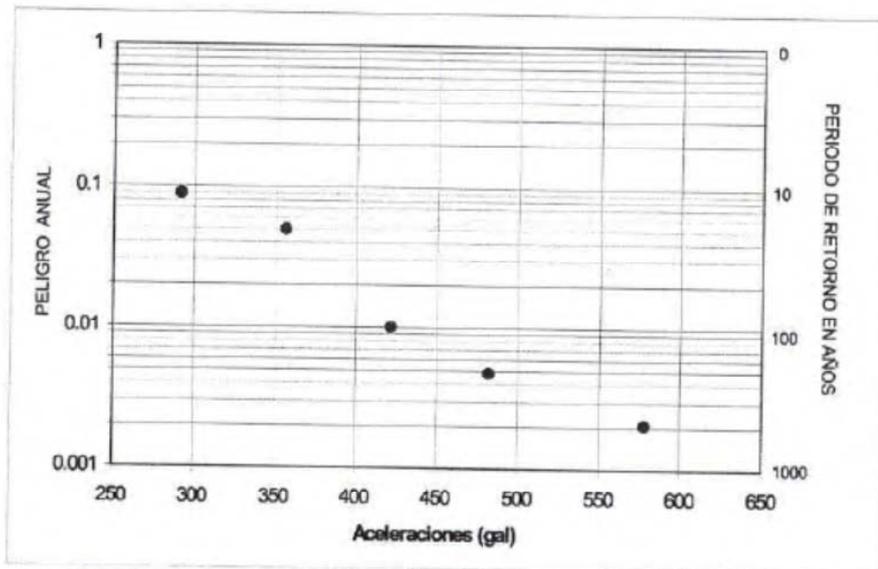
Asimismo en la Figura 06, se presenta la curva de Peligro Sísmico Anual calculado donde nos muestra la probabilidad de ocurrencia de aceleraciones máximas y sismos de gran magnitud para el área evaluada. De dicha figura se deduce que en esta zona se produciría una aceleración máxima de 584 gals con una probabilidad de 0.002%, siendo el periodo medio de retorno del sismo que produce dicha aceleración de 900 años. Aceleraciones del orden de 357 gals se producirían con un porcentaje de 0.05% con periodos de tiempo de 60 años en promedio.

Figura 06: Curva de peligro anual.
