Informe Técnico N° A7132

EVALUACIÓN DE PELIGROS GEOLÓGICOS EN EL A.H. CRUZ DEL RÍO

Región Lima
Provincia Barranca
Distrito Barranca

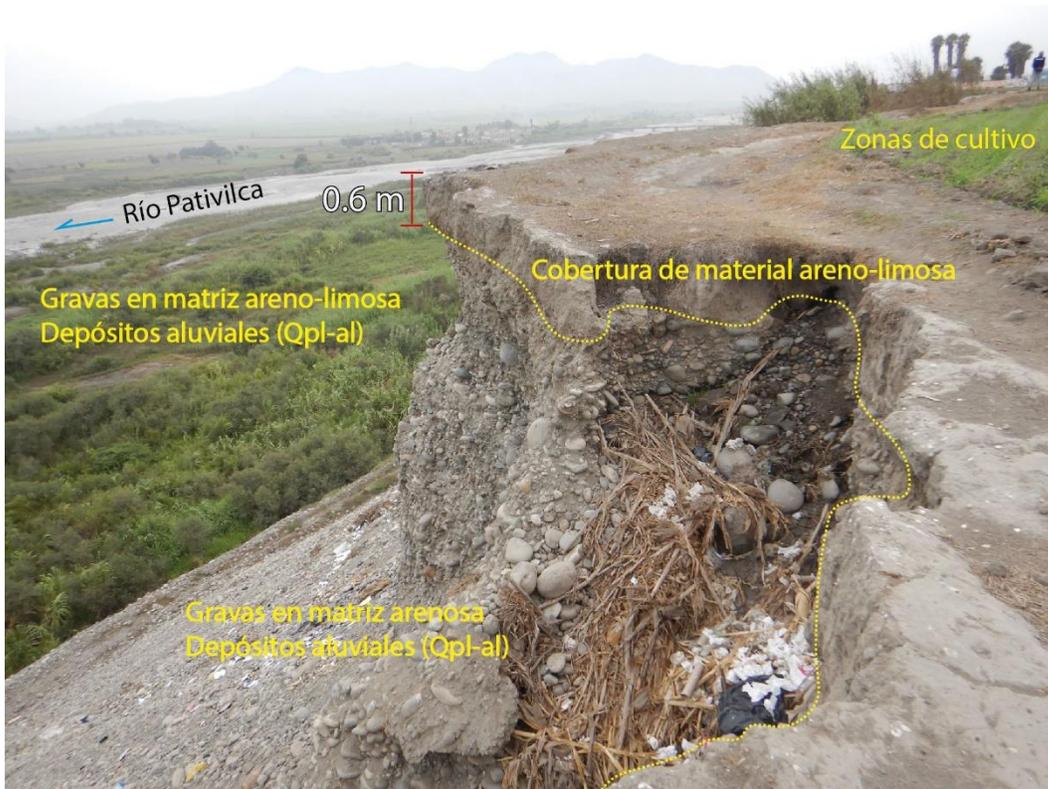
Estos depósitos, están cubiertos por secuencias de suelos limo-arenosos, sobre los cuales se realizan cultivos y asientan viviendas (figura 5).

Figura 5. Depósitos cuaternarios vista al noreste de los A.H. Cruz del Río.

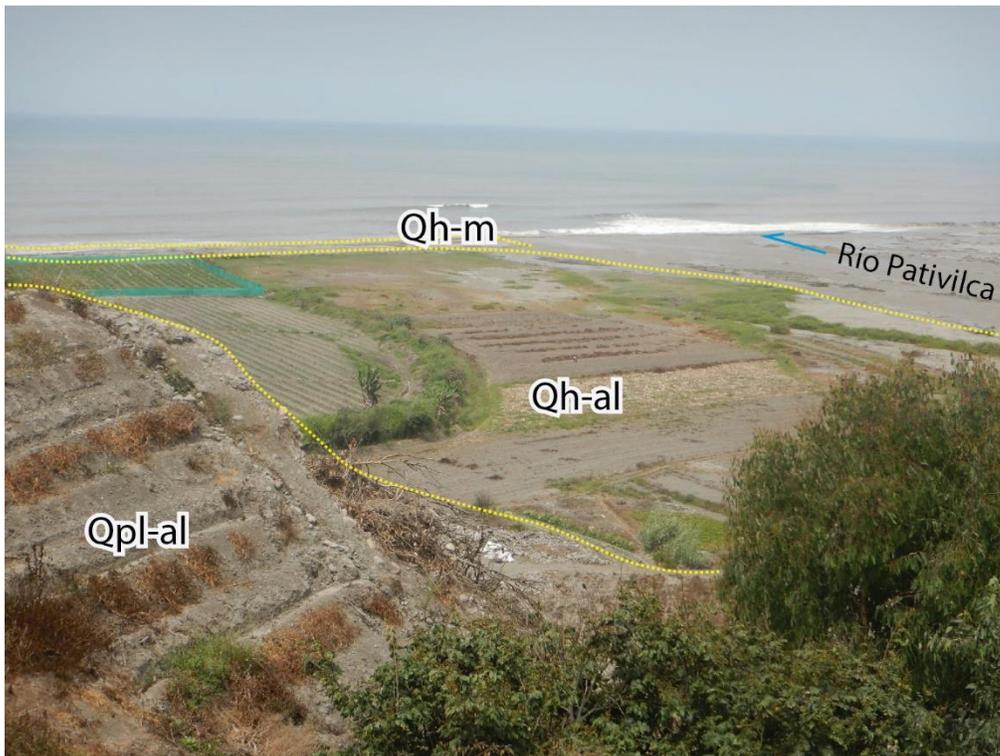
Figura 6. Depósitos cuaternarios vista al suroeste del A. H. Cruz del Río, en la desembocadura del río Pativilca al océano Pacífico, obsérvese la franja de depósitos marinos (Qh-m) en la línea costera, y depósitos aluviales del holoceno (Qh-al) y pleistoceno (Qpl-al).

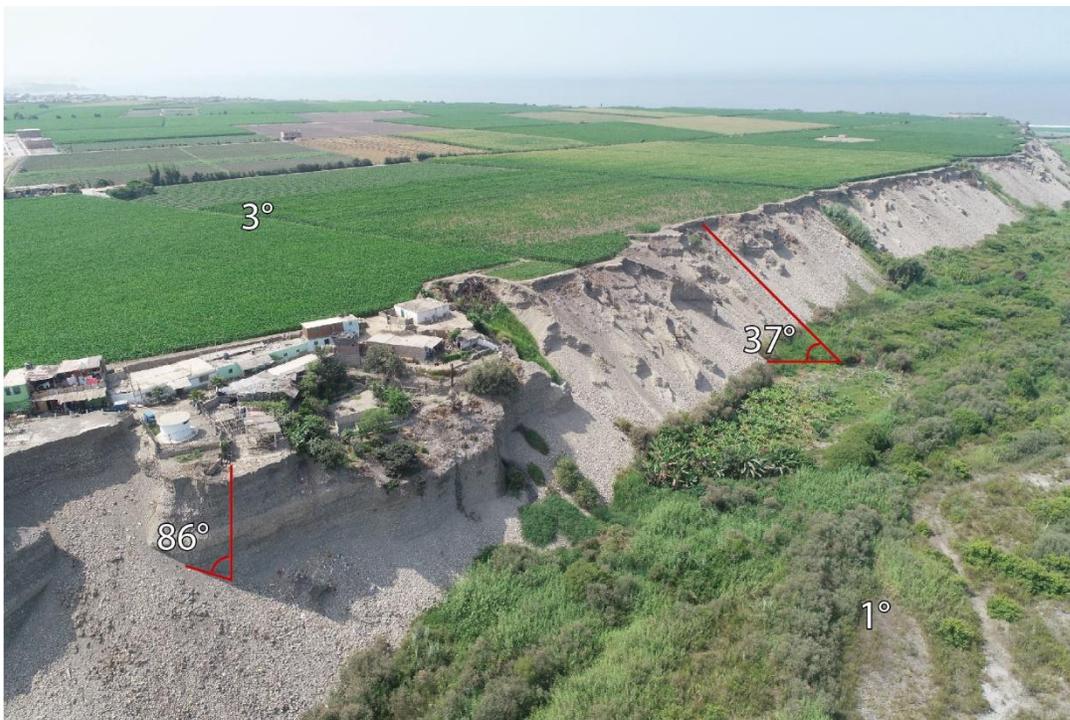
El acantilado, presenta una altura de 28 m, limitado entre las cotas 22 m s.n.m. y 50 m s.n.m. Presenta pendientes escarpadas (25° - 45°) a muy escarpadas ($>45^{\circ}$), en el acantilado en promedio se observan pendientes casi verticales de 86° y en las zonas donde se han formado talus producto de la acumulación de derrumbes y erosión de laderas se evidencian pendientes de 37° (figura 10 y 11).

Figura 10. Pendientes promedio en los alrededores del A.H. Cruz del Río.

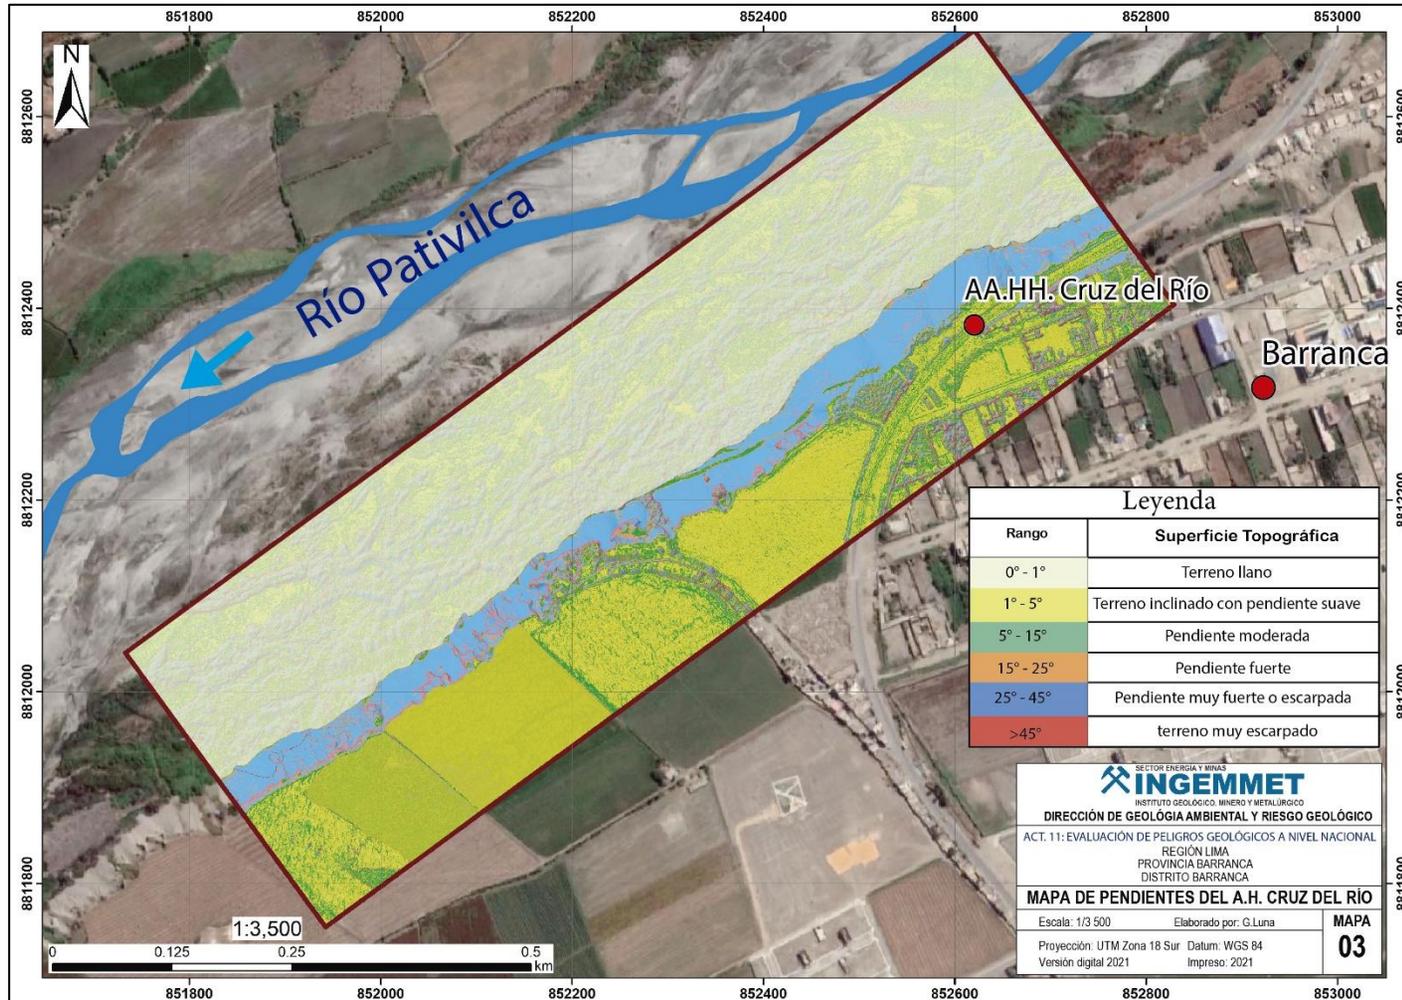
Figura 11. Mapa de Pendientes de los AA: HH Cruz del Río y alrededores, en base a un modelo de elevación digital del terreno, obtenido a partir de un levantamiento fotogramétrico con dron, de resolución 0.04 m/px.

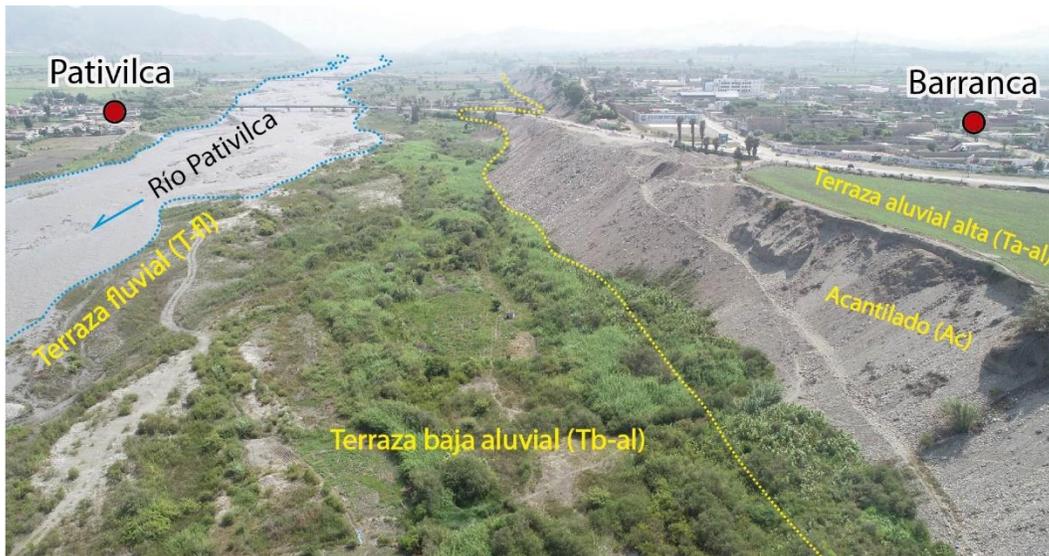
Está constituido por depósitos fluviales erosionables descubiertos en el cauce y del río Pativilca y aledaños al mismo, estos geoformas quedan expuestos y son más fácilmente diferenciables en periodos de estiaje cuando baja el nivel de las aguas, geomorfológicamente son altamente susceptibles a inundaciones (figura 12).

Figura 12. Sub unidades geomorfológicas identificadas aguas arriba del sector de los A.H. Cruz del Río.

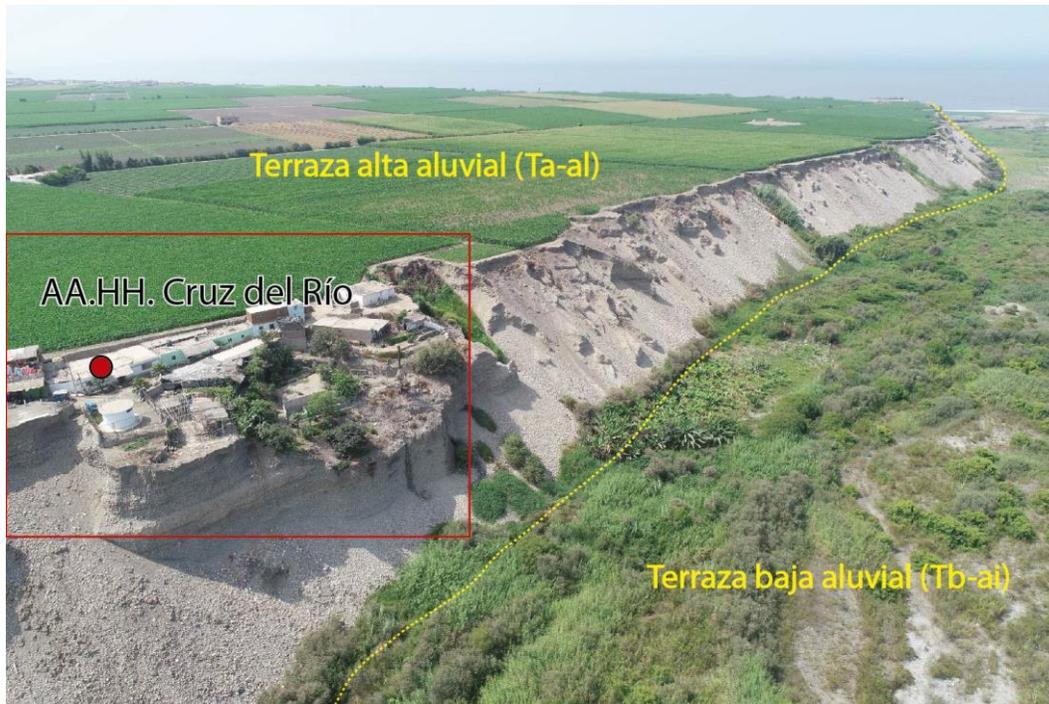
Esta unidad se observa como parte del cauce inundable del río Pativilca, adyacente al cauce principal, su pendiente es considerada llana a suave (0° - 5°), siendo su pendiente promedio de 3° , está conformado por depósitos aluviales de gravas redondeadas a subredondeadas envueltas en una matriz areno-limosa. (figura 13), geomorfológicamente son susceptibles a inundaciones.

Figura 13. Sub unidades geomorfológicas identificadas aguas abajo, del sector del A.H. Cruz del Río.

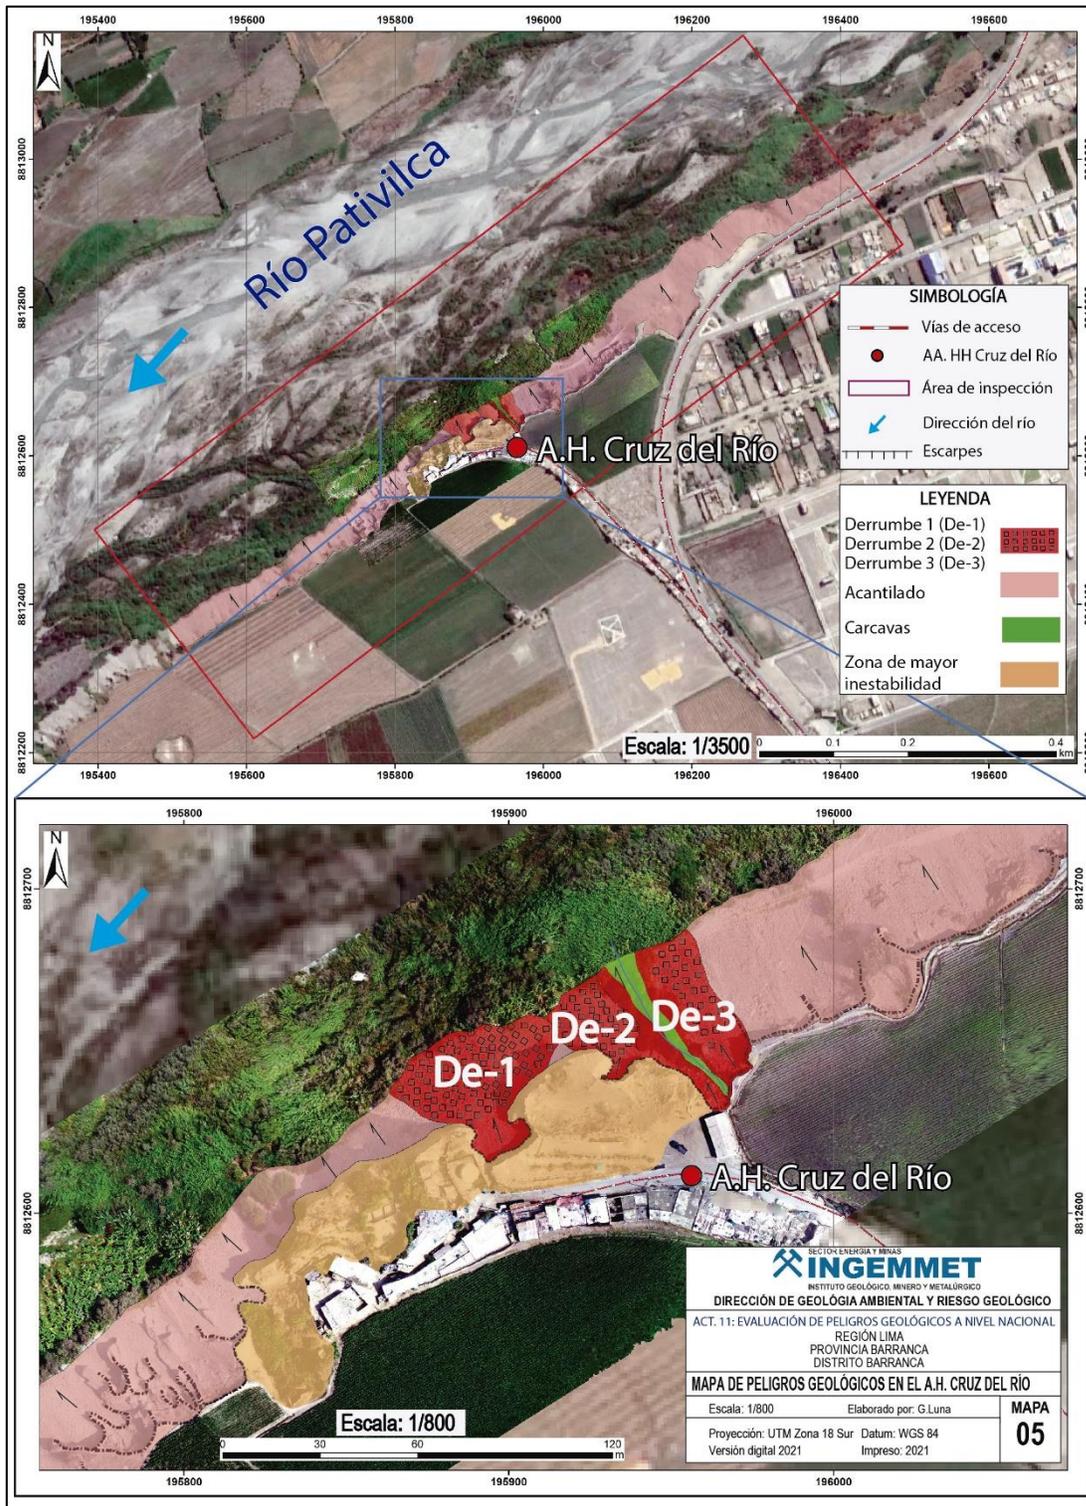
Figura 23. Mapa de peligros geológicos del A.H. Cruz del Río.

Mediante el análisis multitemporal de imágenes satelitales, se han identificado tres derrumbes retrogresivos significativos; nombrados como: Derrumbe 1 (De-1), Derrumbe 2 (De-2) y Derrumbe 3 (De-3), que comenzaron desde el 2018, desde entonces estos erosionaron progresivamente ~12 m, de la plataforma aluvial actualmente sus escarpas de arranque se encuentran a 14, 36 y 0.5 m de las viviendas del A.H Cruz del Río, delimitando un zona de mayor inestabilidad, susceptible a sufrir nuevos derrumbes (figuras 22 y 23)

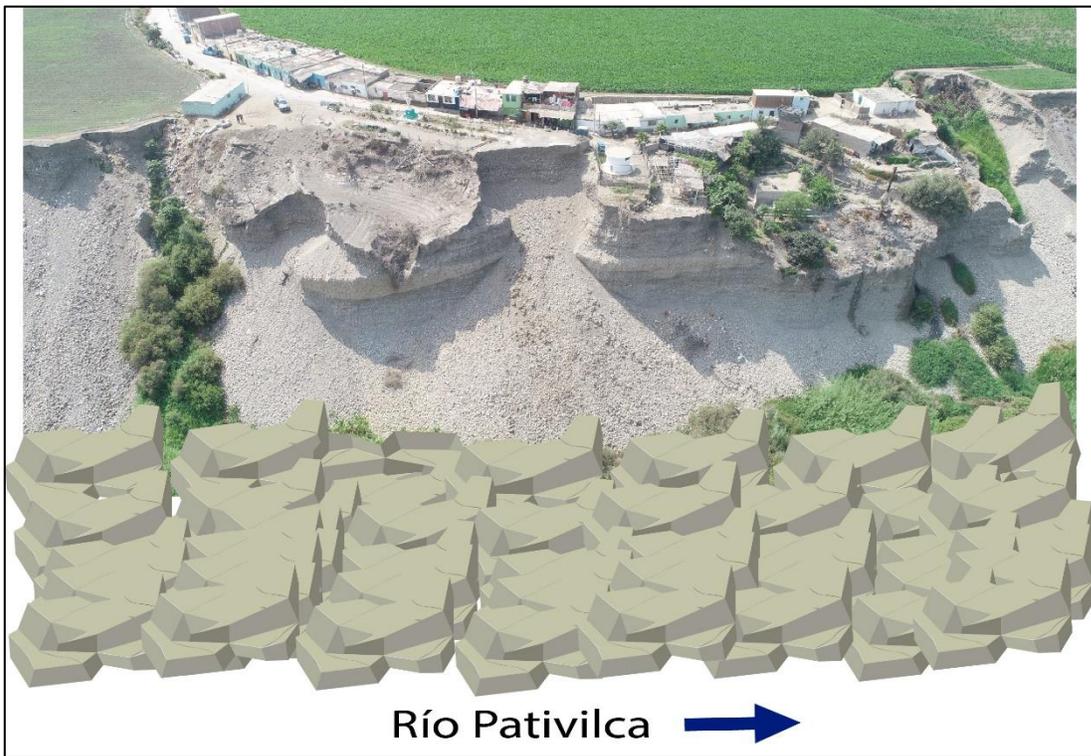
Figura 31. Ejemplo visual de enrocado (defensa ribereña), el pie del acantilado para protegerlo de la socavación durante periodos extremos de crecida del río, Pativilca, dichos trabajos deben ser propuestos y supervisados por un especialista..

Las medidas que se proponen, están orientadas a minimizar (mitigar) los derrumbes que ocurren en la margen izquierda del río Pativilca, producto de la socavación de la base del talud de la terraza. Para la protección a nivel de cauce, se recomienda la construcción de gaviones o enrocado, por su fácil construcción, las cuales resultan más económicas que las que emplean soluciones rígidas o semirrígida (relación vida útil vs Costo total favorable). Para el control físico del avance de la erosión se propone un conjunto de medidas, principalmente de orden artesanal, entre las obras de defensa ribereña que cabe destacar son: los gaviones, enrocados y muros, como se muestra en las figuras 29,30 y 31
