Informe Técnico N° A7127

EVALUACIÓN DE PELIGROS GEOLÓGICOS EN EL CENTRO POBLADO DE MALLAS

Región Áncash
Provincia Huari
Distrito Huari

MARZO
2021

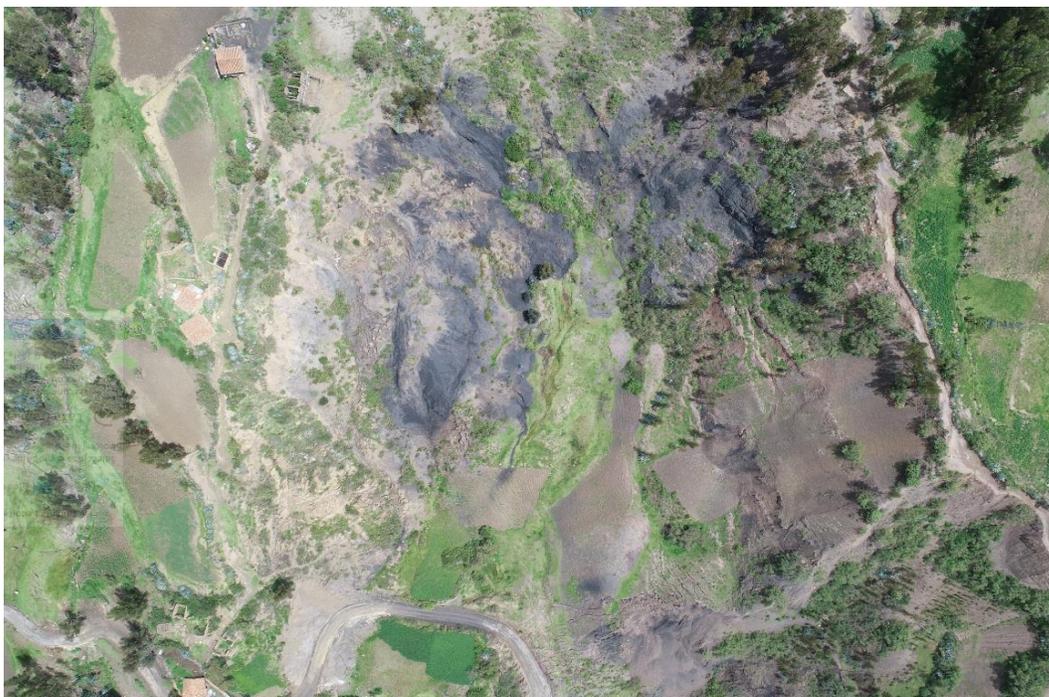
Fotografía 1. Vista área con dron de afloramientos de limoarcillitas negras, pertenecientes a la Formación Oyón, sobre las cuales se encuentran viviendas del centro poblado Mallas (Coordenadas: 259320 E, 8959520 S).

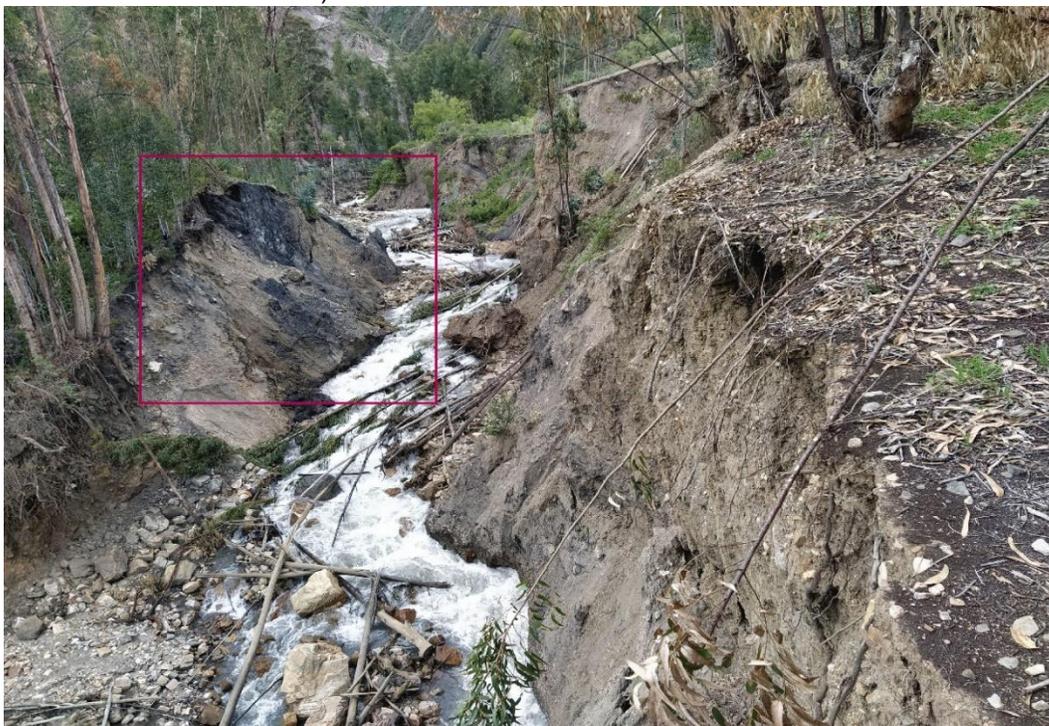
Figura 7. Se observa afloramiento de limoarcillitas carbonosas en la margen derecha del río Rurichinchay, pertenecientes a la Formación Chimú (Coordenadas: 258837 E, 8959024 S).

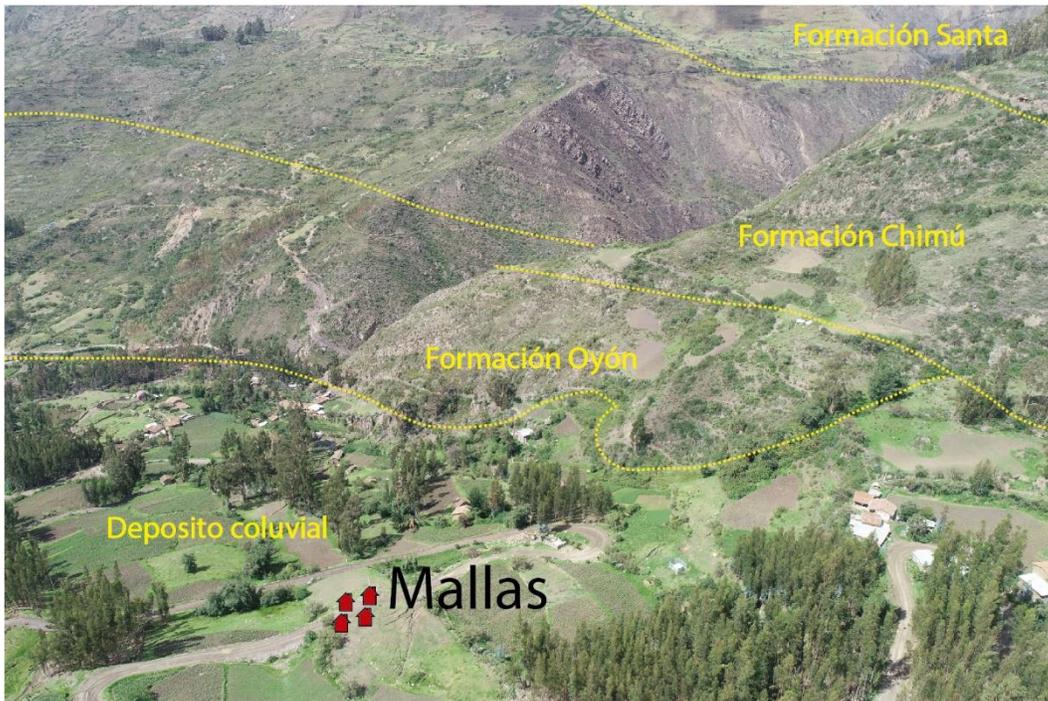
La Formación Santa de edad Cretácico inferior, litológicamente está compuesta por intercalaciones de areniscas cuarzosas y limoarcillitas calcáreas de color verde, además de delgados niveles de calizas. En el área de estudio se observa a esta formación aflorante al noroeste del poblado de Mallas, conformando el núcleo de un sinclinal (figura 8)

Figura 8. Se muestran las unidades litoestratigráficas aflorantes río arriba del centro poblado de Mallas.

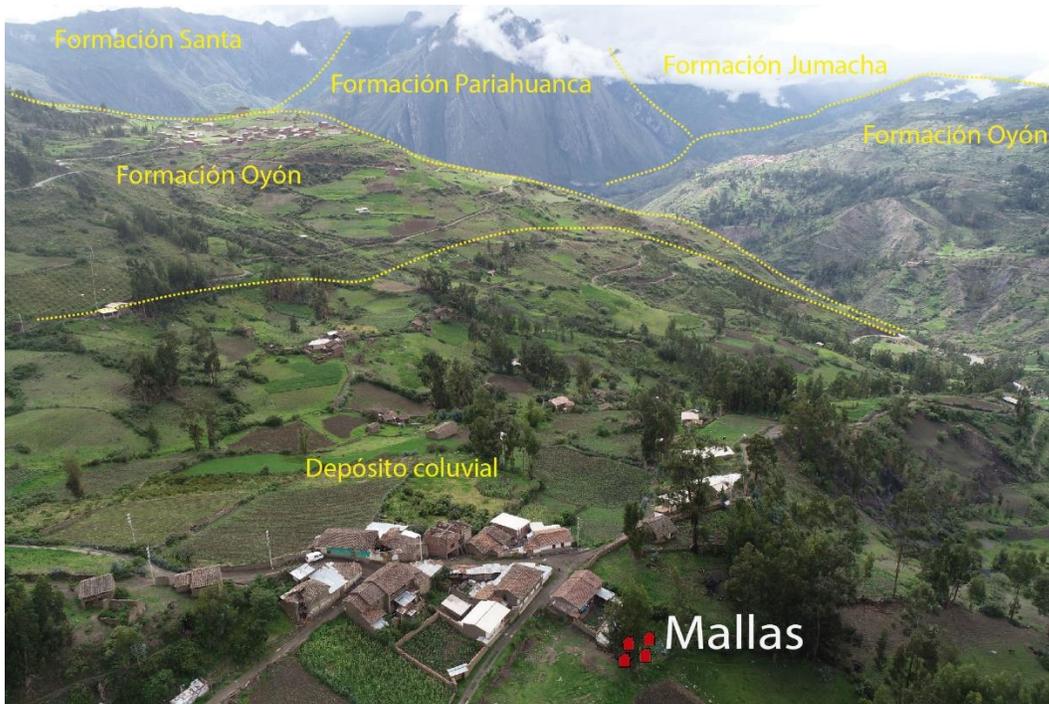
De edad Cretácico inferior está conformado por calizas grises y negras con niveles de limoarcillitas gris oscuras y areniscas (Valdivia. & Mamani, 2003), estos afloramientos se observan mediante imágenes aéreas dron al sureste del cuerpo de deslizamiento, en la margen izquierda de la quebrada Palgaragra (figura 9)

De edad Cretácico superior, está conformada por una alternancia de limoarcillitas calcáreas negras y grises con delgados niveles de caliza (Valdivia. & Mamani, 2003), esta unidad es reconocida a través de imágenes aéreas dron al sureste de la zona de evaluación, afloran en la margen derecha de la quebrada Palgaragra, por su cercanía a lineamientos de fallas inferidos se asume que esta unidad se encuentra altamente fracturada con resistencia media a baja y altamente meteorizada (figura 9).

Figura 9. Se muestran las unidades litoestratigráficas aflorantes río abajo del centro poblado de Mallas.

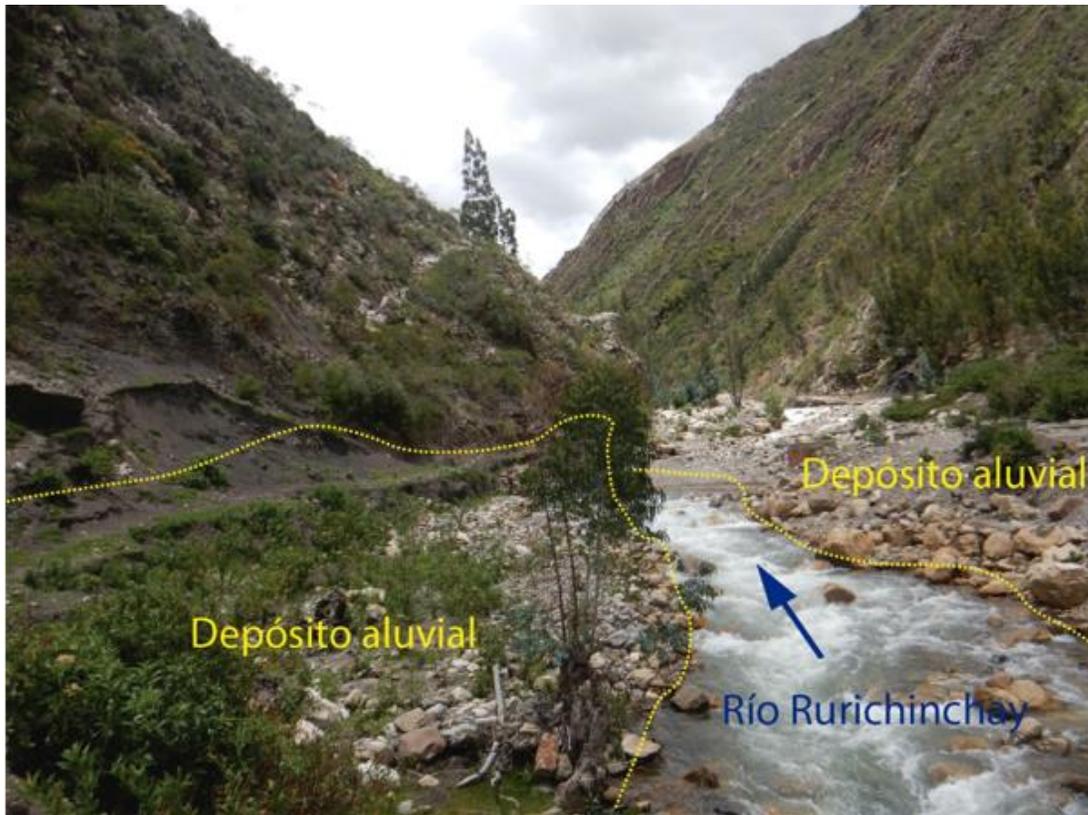
Corresponden a los depósitos de conos aluviales y algunas terrazas, en las márgenes de los ríos principales, están conformados por bloques de roca y gravas subangulosas a subredondeadas, envueltos en una matriz arenolimososa, se observan adyacentes al río Rurichinchay y Rurec, formando terrazas bajas, que se encuentran en proceso de socavamiento (figura 11).

Figura 11. Se observan depósitos aluviales, formando terrazas bajas en las márgenes del río Rurichinchay (Coordenadas: 258764 E, 8959150 S).

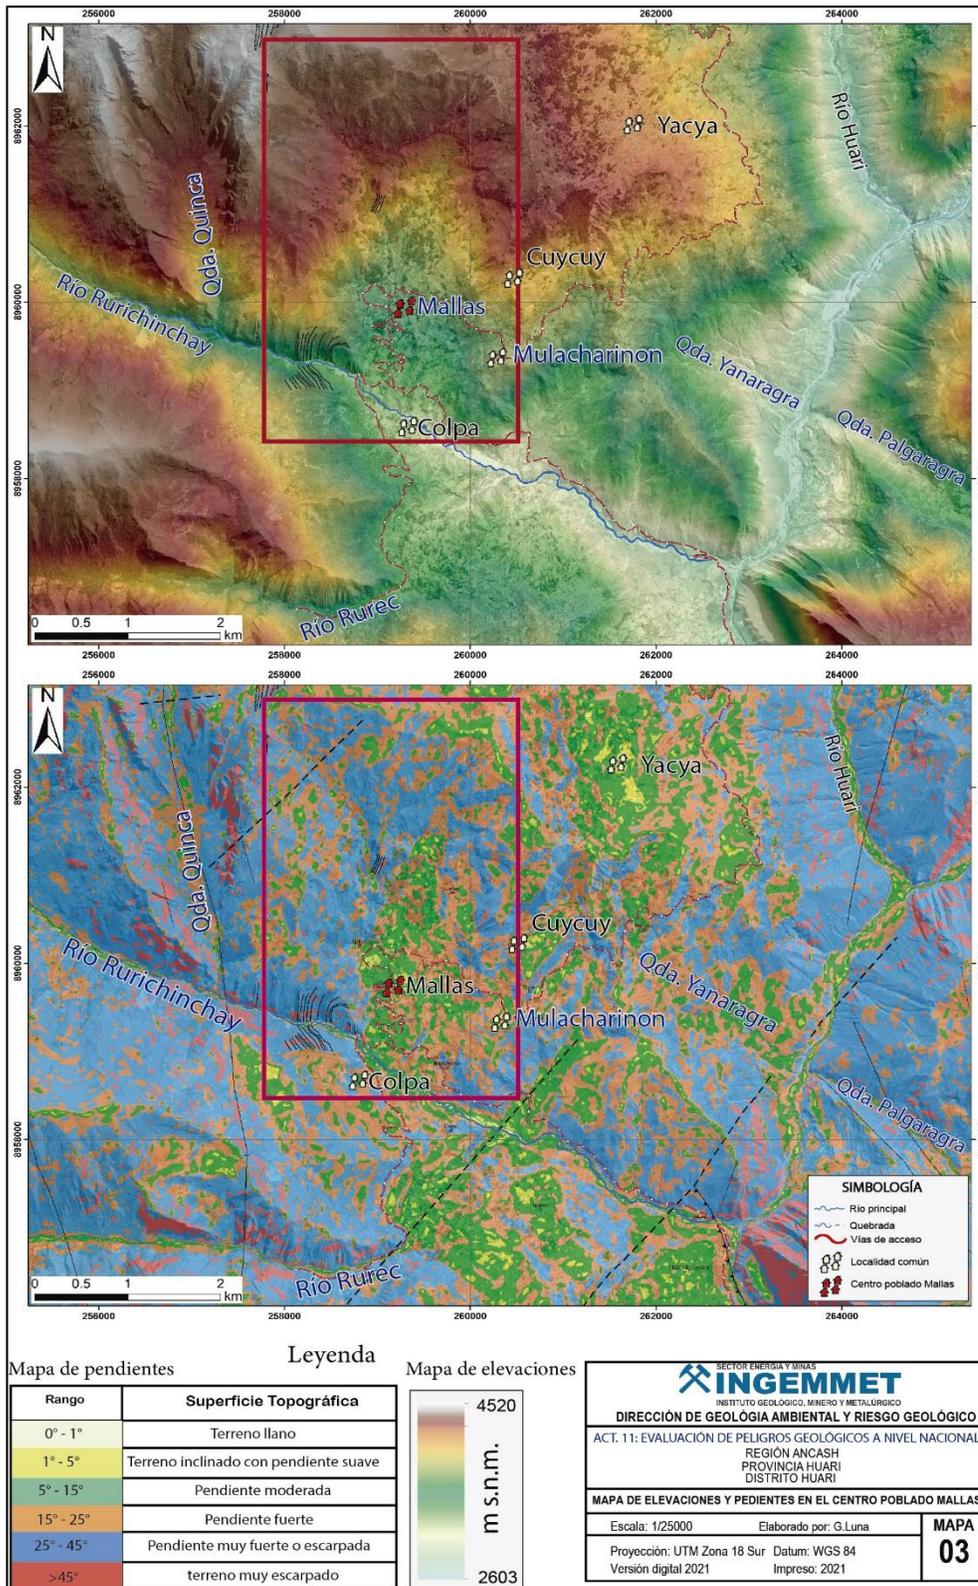
Así se tiene que en el cauce del río Rurichinchay, a través de su eje de fluencia entre las cotas 3000 y 2724 la pendiente promedio varía de 2° a 11°, suficiente para generar velocidades erosivas del caudal en las laderas de las márgenes del río, especialmente en meses de avenida (diciembre-marzo), que favorecen la erosión del pie del deslizamiento.

Los extremos este y oeste del cuerpo coluvial, pertenecientes a afloramientos rocosos (areniscas intercaladas con limoarcillitas negras), de la Formación Oyón presentan pendientes fuertes (15°-25°) a muy fuertes (25°-45°), esta tendencia va desde los 4331 m s.n.m hasta los 3500 m s.n.m, en este tramo se observan coronas de deslizamiento antiguos, algunos sectores de esta área llegan a alcanzar pendientes de 47° y 50° (pendientes muy escarpadas) en las márgenes adyacentes al río Rurichinchay

Figura 14. Mapa de pendientes y elevaciones del área de estudio en el centro poblado de Mallas.

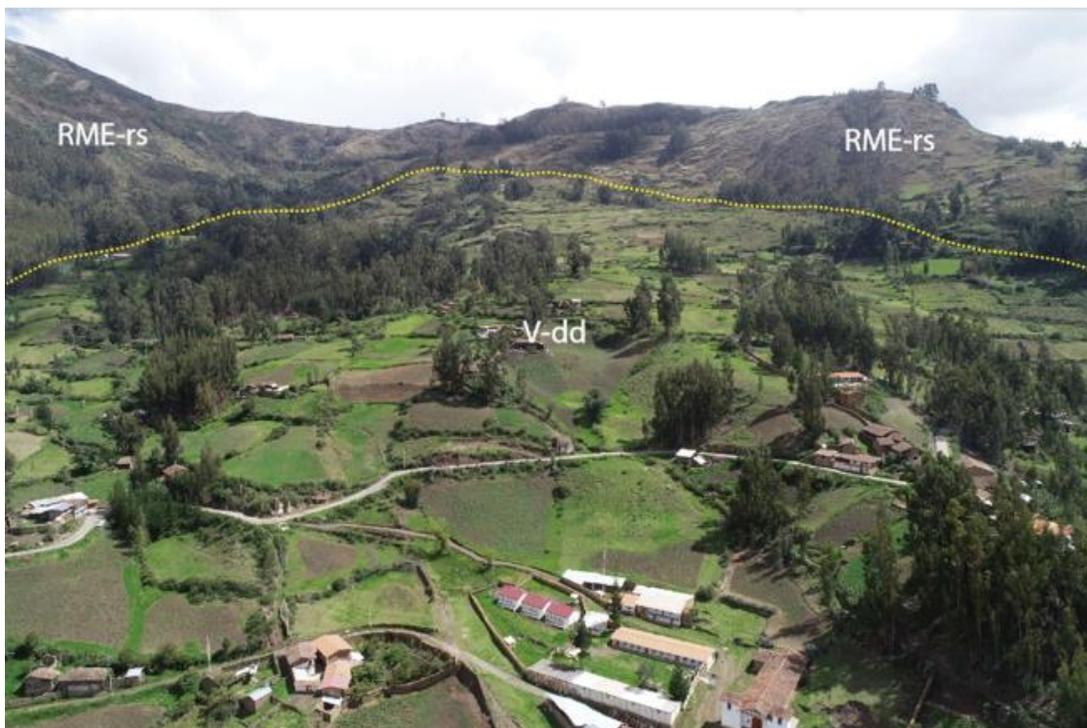
Su asociación litológica es principalmente sedimentaria en su mayoría areniscas. cuarzosas intercaladas con limoarcillitas negras de la Formación Oyón, y estructuralmente se presentan como alineamientos montañosos compuestos por secuencias estratigráficas plegadas y/o con buzamientos de las capas que controlan la pendiente de las laderas, sus pendientes varían desde moderadas hasta muy escarpadas (5°-45°), estas unidades se observan en los flancos del depósito coluvial. ver figura 15.

Figura 15. Sub unidades geomorfológicas identificadas al noreste del centro poblado Mallas.

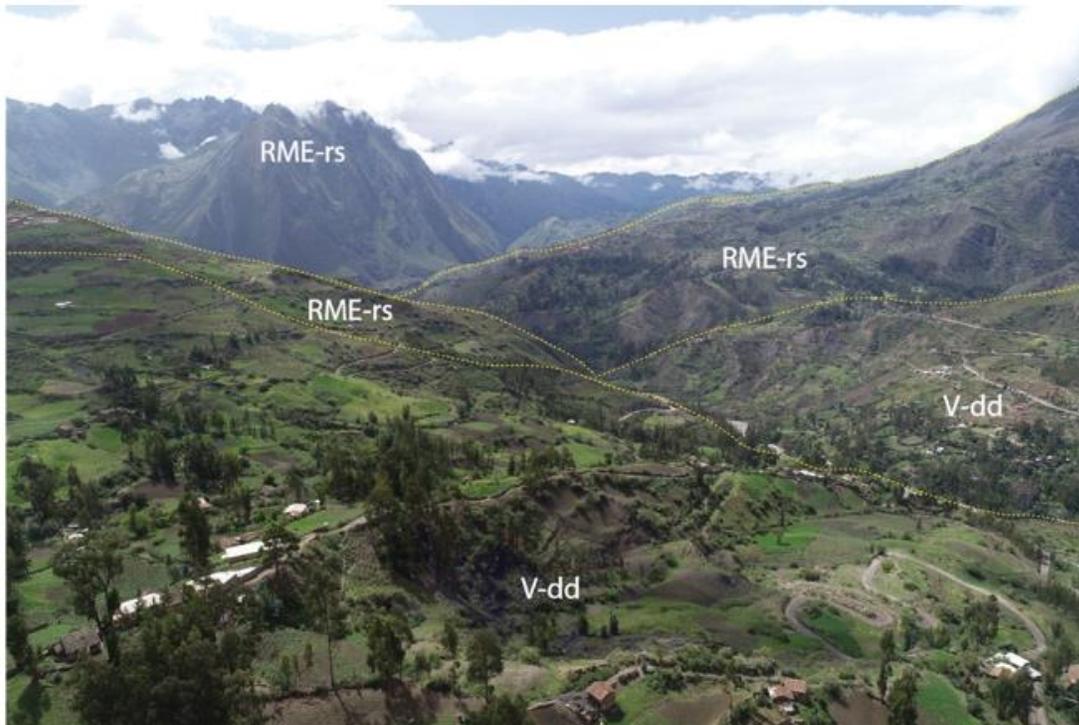
Figura 16. Sub unidades geomorfológicas identificadas al suroeste del centro poblado Mallas.

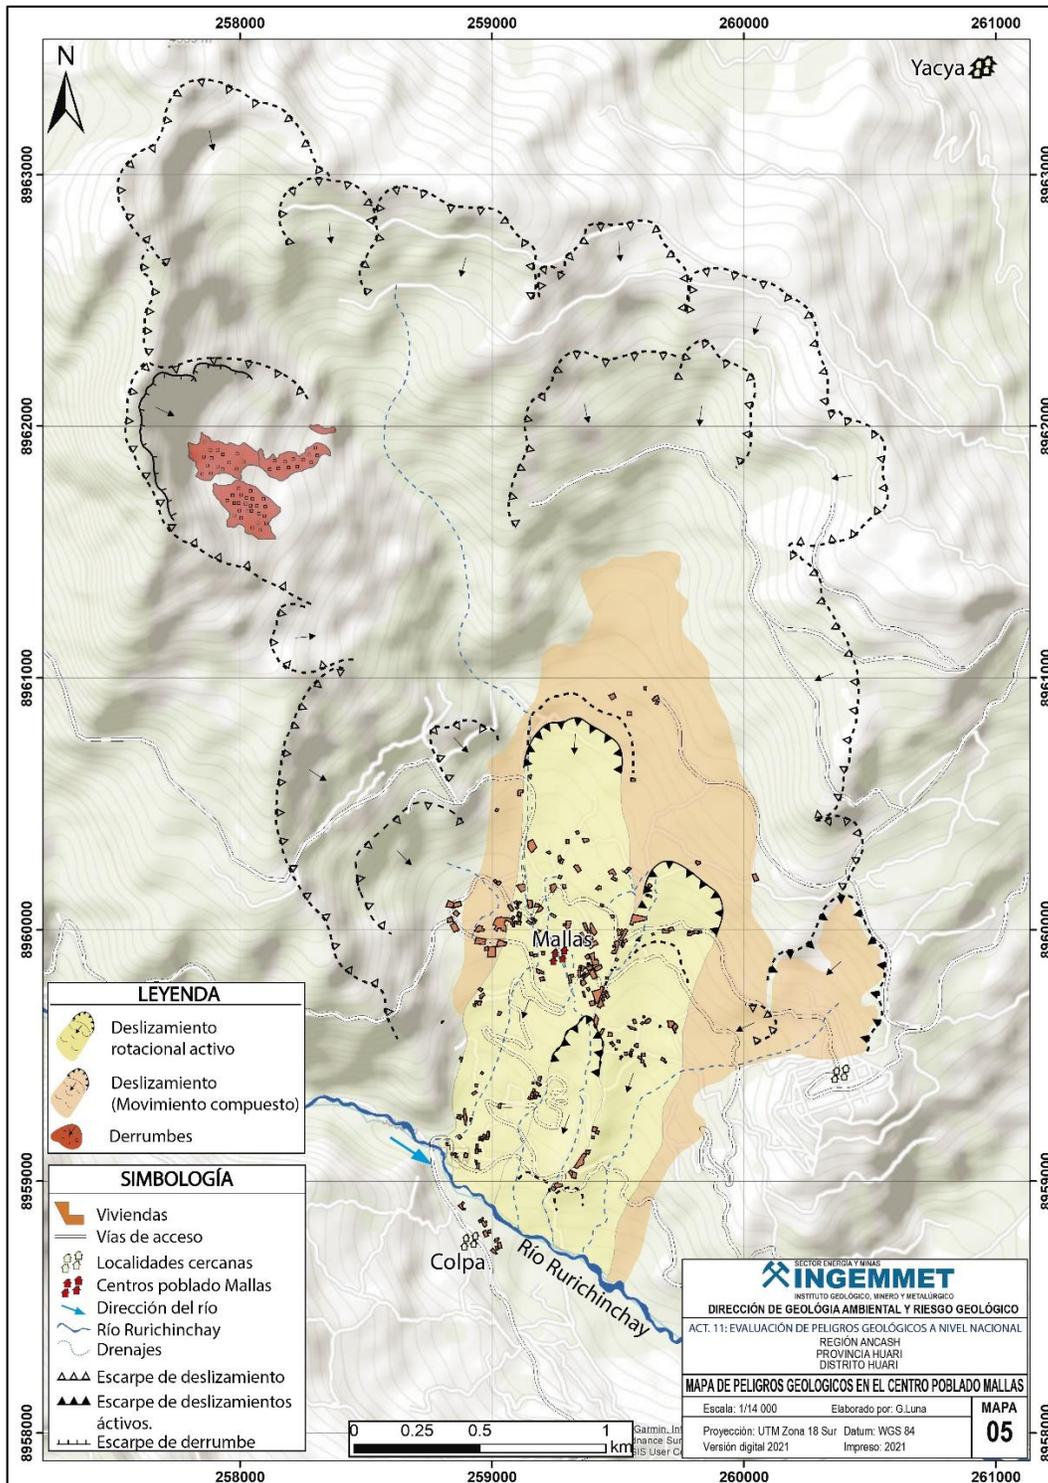
El deslizamiento compuesto, tiene las siguientes características y dimensiones (Figura 27):

- Salto vertical del escarpe principal: 182 m
- Ancho promedio de la zona de arranque: 860 m
- Forma de la superficie de rotura: irregular alargada
- Diferencia de altura aproximada de la corona al pie de deslizamiento: 892 m
- Área del deslizamiento: 3.16 km² o 316 ha.

Figura 27. Mapa de peligros geológicos en el centro poblado Mallas. Donde se resalta las coronas de deslizamientos antiguos y deslizamientos reactivados (DES 1, DES 2 y DES 3)

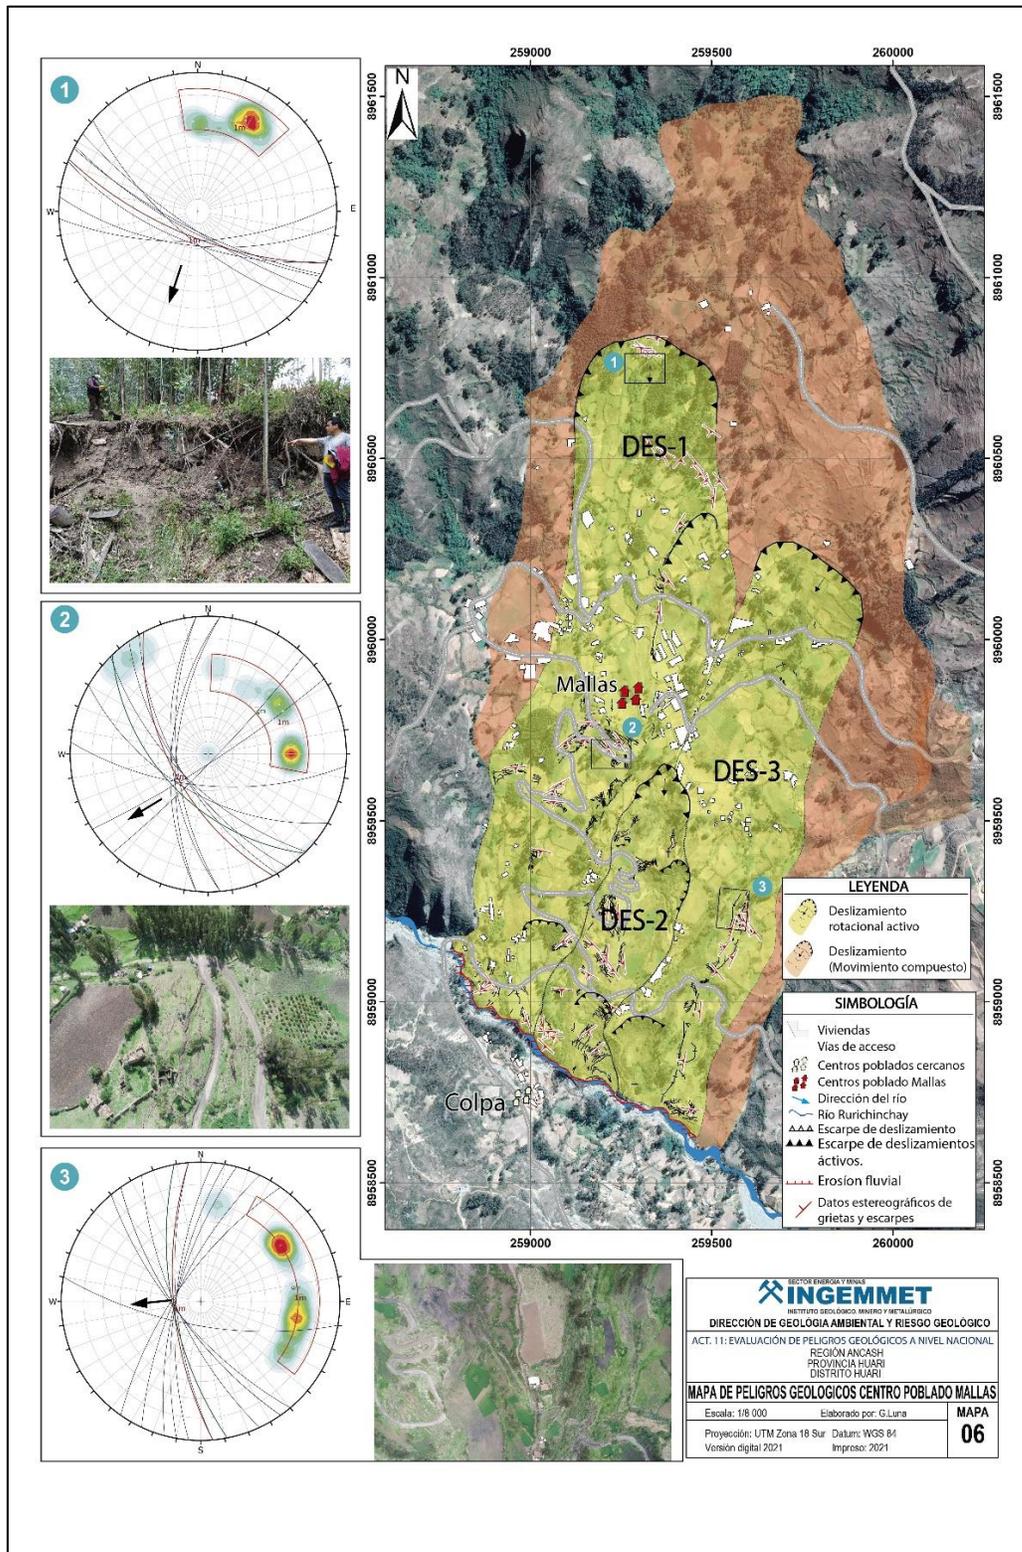
Figura 28. Mapa de peligros geológicos en el centro poblado Mallas, mostrando la interpretación estereográfica de movimientos. Donde se resalta los escarpes de los deslizamientos DES 1, DES 2 y DES 3.
