DIRECCIÓN DE GEOLOGÍA AMBIENTAL Y RIESGO GEOLÓGICO

Informe Técnico N° A7133

EVALUACIÓN DE PELIGROS GEOLÓGICOS EN SECTOR DEL RÍO SHITAUARA: PARTE ALTA DEL CASERÍO DE SAN JUAN DE CAPACHIQUE

Región La Libertad
Provincia Otuzco
Distrito Usquil

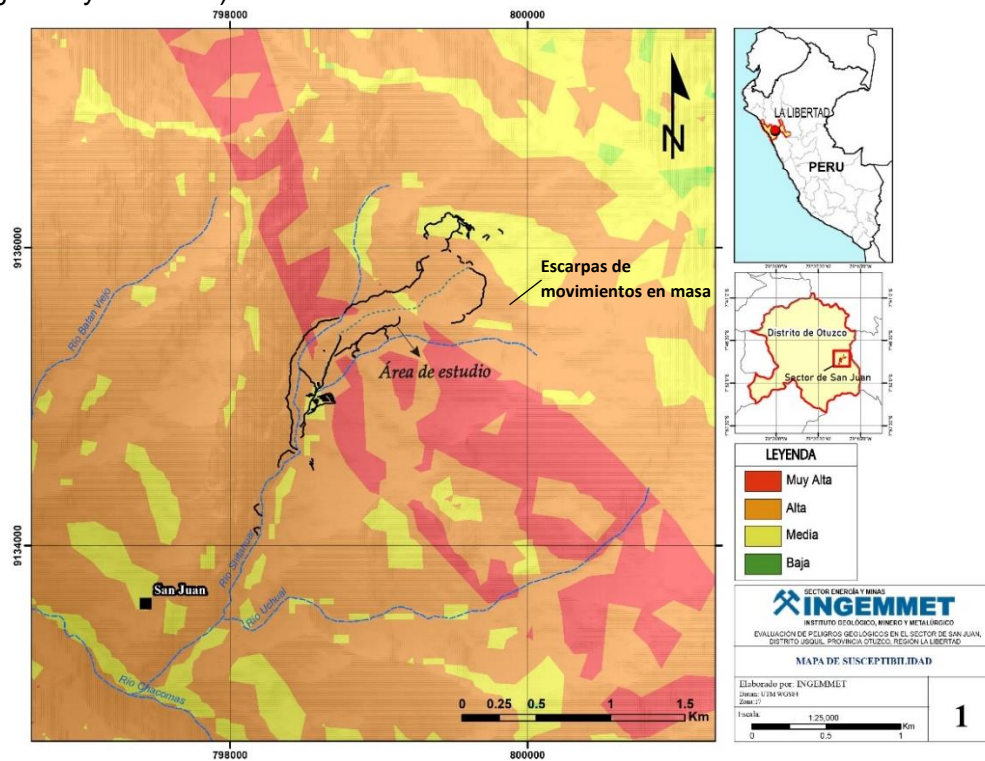
Figura 1. Mapa de Susceptibilidad a movimientos en masa del área de estudio. Fuente: Medina L., et al, 2012.

- A) El mapa de susceptibilidad por movimientos en masa en la región La Libertad, a escala 1: 250 000 del INGENMET, muestra que caserío de San Juan de Capachique está ubicado en una zona de media a muy alta susceptibilidad frente a la ocurrencia de movimientos en masa (figura 1 y cuadro 1).
- B) El boletín 50C: Riesgos geológicos en la región La Libertad 2012 muestra la descripción de la susceptibilidad de movimientos en masa en la región la Libertad (figura 1 y cuadro 1).

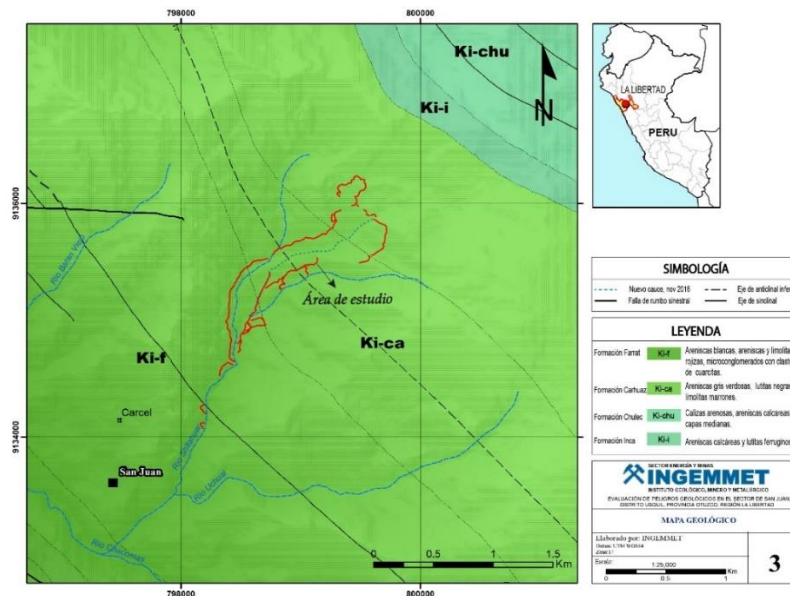
Figura 3. Mapa Geológico del área de estudio. Fuente: INGENMET 2017

De acuerdo al mapa regional a escala 1: 100 000 (elaborado por autor, año), mostrado en la figura 3, en el área de estudio y sus alrededores afloran unidades sedimentarias del cretácico inferior, correspondientes a la Formación Inca (Ki-i), Formación Chulec (Ki-chu), Formación Carhuaz (Ki-ca), Formación Farrat (Ki-f). Sobre estas dos últimas se muestra una estructura geológica de eje de anticlinal inferido. A continuación, se describen detalladamente cada una de las unidades mencionadas:

La Formación Carhuaz de edad Cretácico inferior, presenta un eje anticlinal inferido en dirección SE -NW. Abarca ~1 km de la parte media del área de estudio y se encuentra en contacto con la Formación Farrat a ambos blancos del área de estudio. Litológicamente está constituida por una alternancia de areniscas con lutitas grises, las primeras con matices rojizos, violetas y verdosos, lutital negras y limolitas marrones (Reyes L., 1980) (fotografía 1).

La formación Farrat abarca ambos flancos del área de estudio, dividido por la formación Carhuaz. Litológicamente está constituida por cuarcitas y areniscas blancas de grano medio a grueso, tiene un grosor promedio de 500 m (Reyes L., 1980) (Fotografía 2).

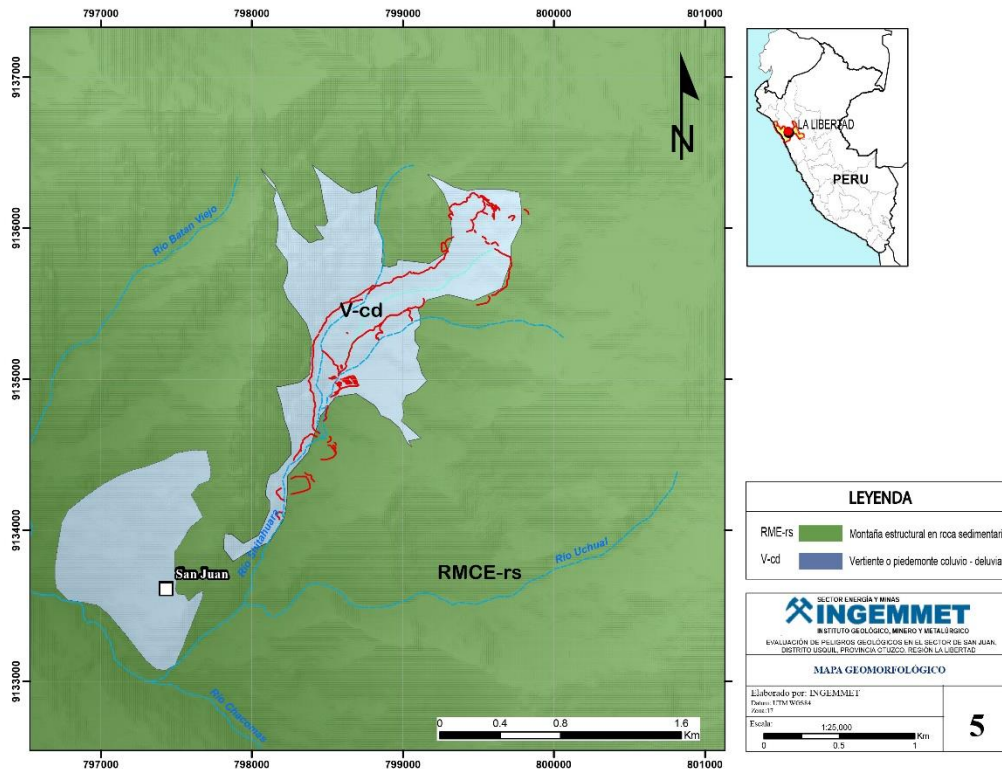
Figura 5. Mapa geomorfológico en el área de estudio. Fuente: Modificado de INGEMMET, 2017

El mapa geomorfológico a escala 1:100 000 del boletín de riesgos 50C, clasifica regionalmente el área de estudio como montañas estructurales en roca sedimentaria. Sin embargo, en cartografiado de campo y fotointerpretación en gabinete muestra zonas de vertiente coluvio – deluvial cubriendo sobre el área de estudio (figura 5).

Se distribuyen ampliamente en la zona de estudio, incluye montañas (figura 5 y fotografía 4), con pendientes que varían de medias (5° - 15°) a abruptas (>45°) (fotografía 4). Litológicamente compuesta por secuencias sedimentarias de formaciones cretácicas (lutitas, cuarcitas, areniscas, etc.). Son en estas geoformas donde se observan movimientos en masa tipo caídas de rocas (fotografía 4).

En esta unidad se agrupan los depósitos de naturaleza coluvio-deluvial, producto de la denudación – transporte de sedimentos o deslizamientos históricos que pudieron ocurrir en el sector (figura 5 y fotografía 4). Estas vertientes son disectadas por ríos, en donde se observa mayor erosión de laderas y presencia de movimientos en masa.

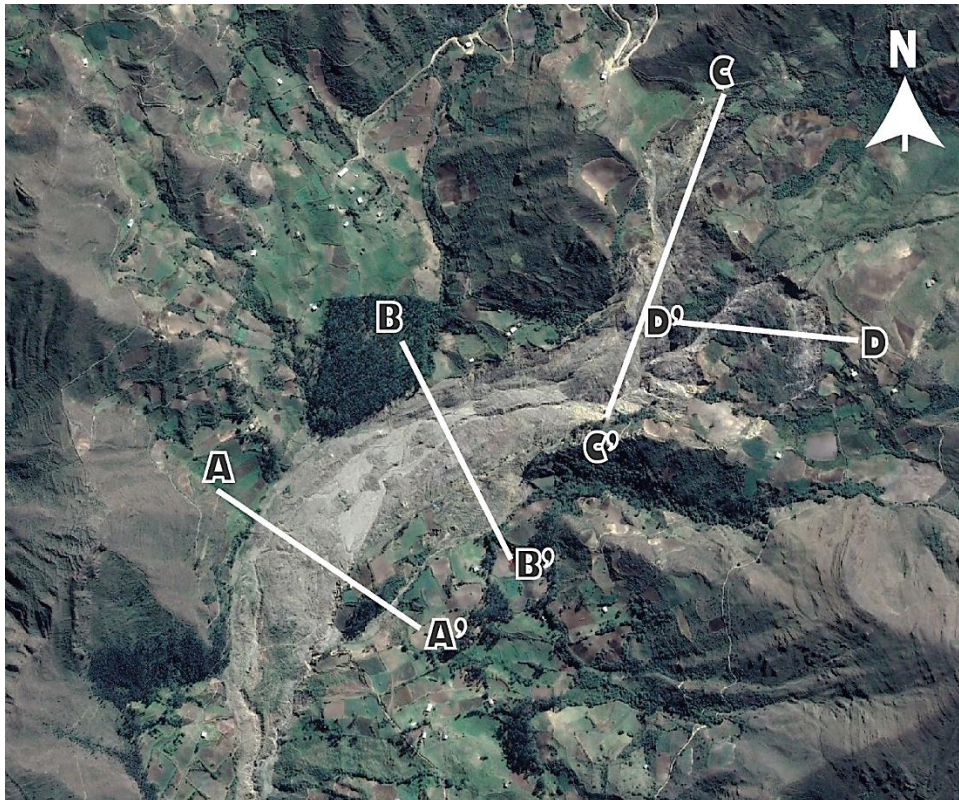
Figura 9. Perfiles de la parte alta y media del área de estudio.

Frente a la presencia de multi-peligros en el área de estudio, se desarrolló 4 perfiles para explicar la dinámica y evolución antes / después del evento de noviembre de 2018. Estos están distribuidos principalmente en la parte alta y media del área de estudio (figura 9).

Estos perfiles, están ubicados en la parte media del área de estudio, en dirección NW – SE (figura 9). Se observa la variación del área de estudio antes (línea roja) y después del movimiento (línea amarilla con negra) (figura 10), con presencia de deslizamientos en el flanco izquierdo y derecho del río Shitahuara. El movimiento del flanco izquierdo destruyó principalmente viviendas y terrenos de cultivo de 9 familias, a partir del desprendimiento de

Perfil C – C': Este perfil está ubicado en la parte alta del área de estudio, en dirección NNE – SSW (figura 9). Se observa la variación del área de estudio antes (línea roja) y después del movimiento (línea amarilla con negra) (figura 12). A lo largo del perfil se observa un movimiento compuesto de un deslizamiento que desencadenó en un flujo modificando el cauce del río Shitahuara. Este flujo de deslizamiento destruyó la matriz del canal Suzo - Shitahuara y desplazó el cauce del río a 113 m (figura 12).

Perfil D – D’: Este perfil está ubicado en la parte alta del área de estudio, en dirección E – W (figura 9). Se observa la variación del área de estudio antes (línea roja) y después del movimiento (línea amarilla con negra) (figura 13). Se observa la presencia de una escarpa de deslizamiento expuesta, con saltos de 60 m a 75 m. En la parte baja del perfil los derrumbes son afectados directamente por uno de los afluentes del río Shitahuara (figura 13).
