Informe Técnico N° A6604

Deslizamiento de Horno Huayoc

Distrito de Colcabamba, Provincia Tayacaja
Región Huancavelica

JULIO 2012

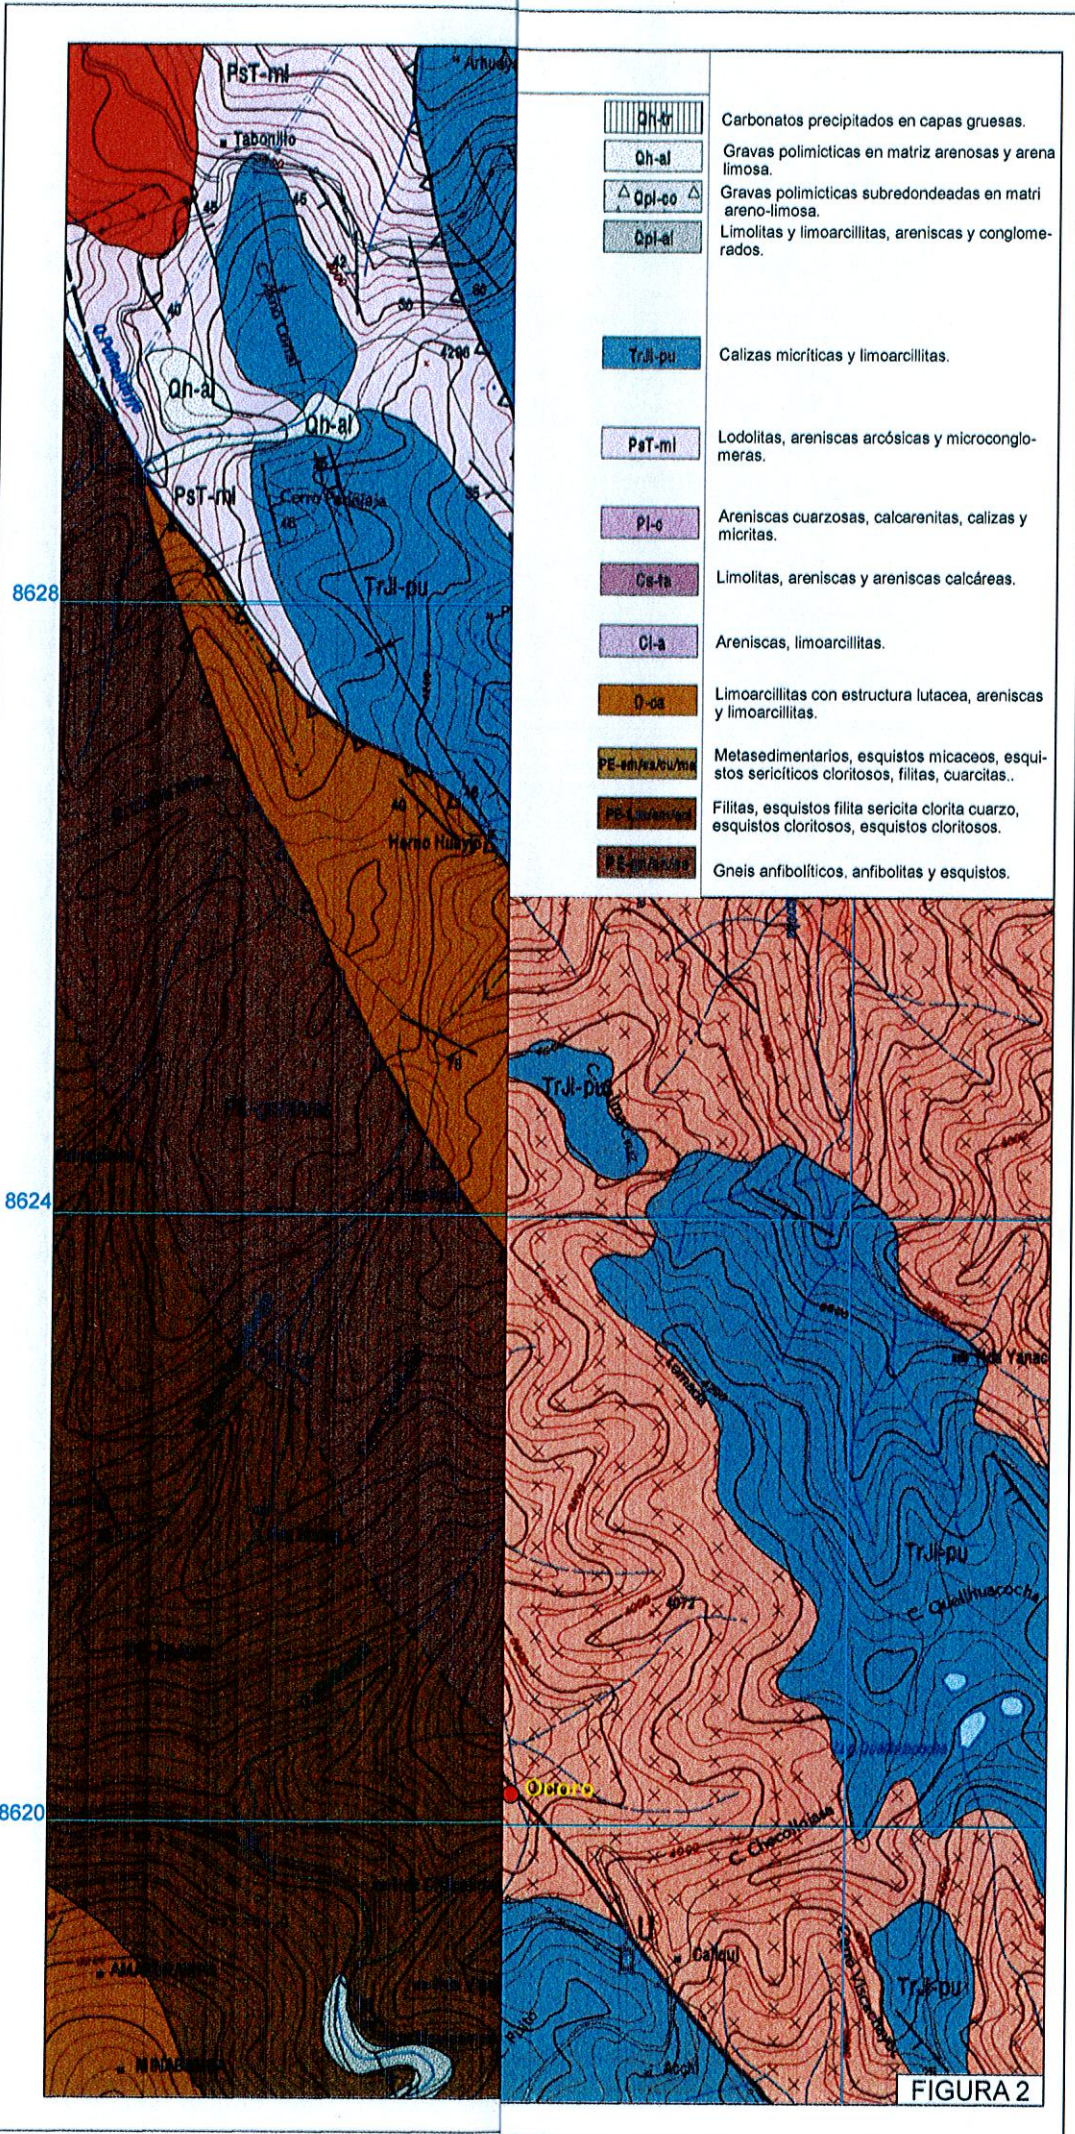
FIGURA 2

Morfológicamente, la zona se localiza en la cordillera oriental, con altitudes que varían entre los 4400 m.s.n.m. en la cima de montañas, a los 2350 m.s.n.m. en la confluencia de las quebradas Frayle Huaycco y Chuspi que forman la quebrada Huarochirí, tributario del río Mantaro por su margen derecha (figura 2).
