ESTUDIO DE VULNERABILIDAD SÍSMICA: ESTRUCTURAL, NO ESTRUCTURAL Y FUNCIONAL DEL HOSPITAL CARLOS LANFRANCO LA HOZ

INFORME TÉCNICO FINAL

DICIEMBRE - 2013

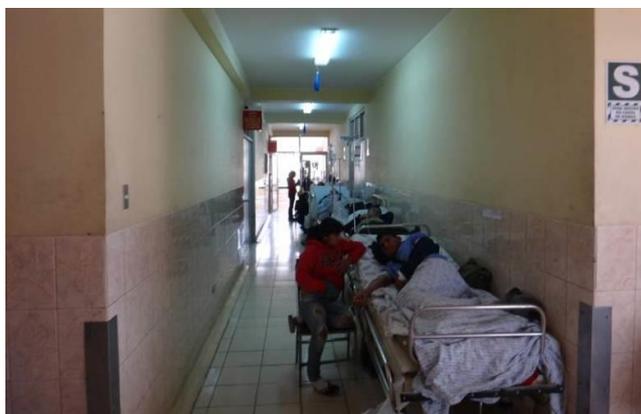
Siguiendo por los pasillos de Emergencia, queda adyacente la Unidad de Cuidados Intensivos, donde en algunos días puede verse cerca de su entrada, congestión en el pasadizo, ocupado por camillas con pacientes en espera de su reevaluación u hospitalización.

Foto 6. Zona de acceso a la Unidad de Cuidados Intensivos

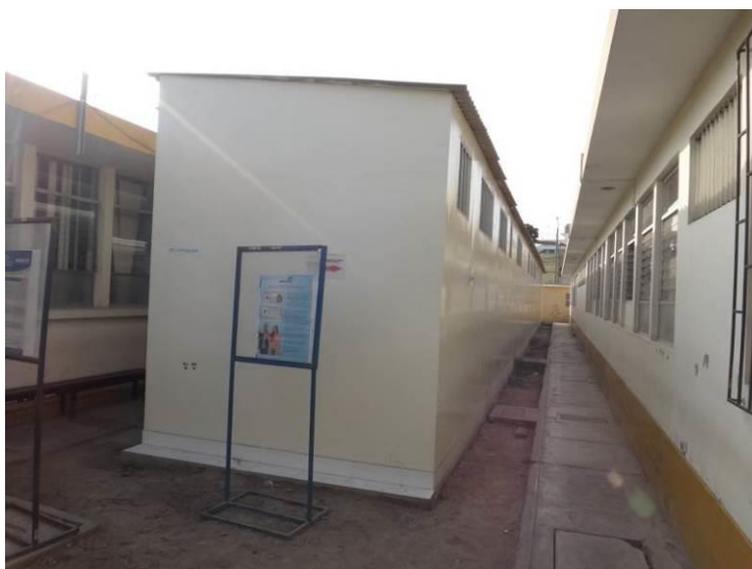
En el Centro Quirúrgico las salas de operaciones son amplias, en la zona nueva del hospital y con funcionalidad en relación a espacio adecuada. Se observa sin embargo que, debido a la falta de zona para Recuperación post operatoria, se está ocupando con construcciones de drywall un espacio que debería mantenerse como área libre dentro de su plan director.

Foto 10. Área libre que debería haber entre pabellones, ocupada actualmente con una construcción de drywall para Recuperación post operatoria.

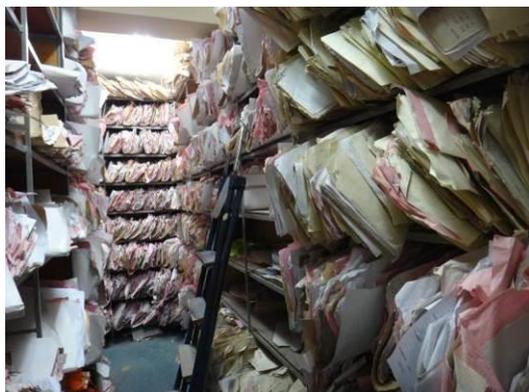
Siguiendo los pasadizos laterales, se llega a la zona de Archivo, cuya parte antigua está saturada de expedientes clínicos. Por ello, se está habilitando una nueva zona en un segundo piso con drywall. Existen

Foto 20. Archivo de Historias Clínicas antiguo.

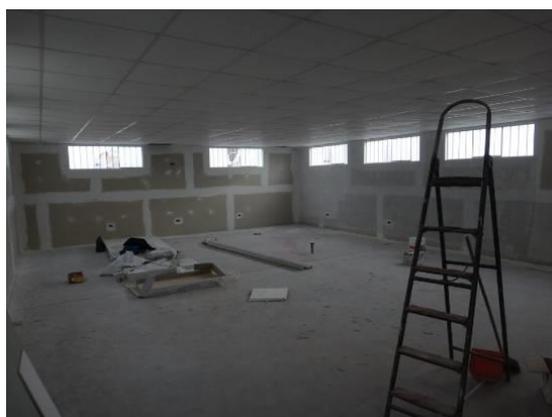
Foto 23. Nueva área para Archivo de Historias Clínicas en construcción.

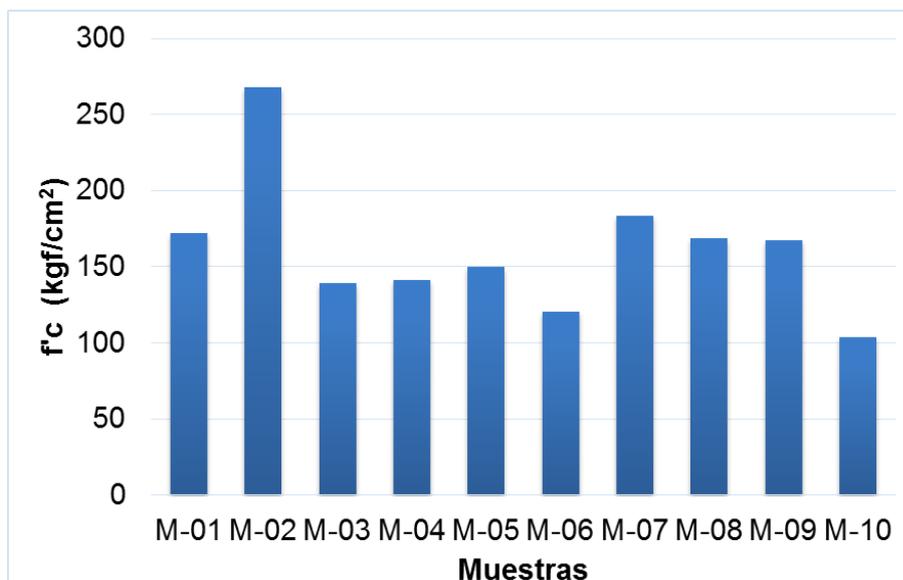
Figura 12. Resistencia a la compresión de núcleos de concreto

Id-	elemento	f'c	Ubicación
M-01	Columna	171.8	Bloque 9 (antiguo)
M-02	Columna	267.7	Bloque 9 (nuevo)
M-03	Columna	139.3	Tanque elevado
M-04	Columna	141.6	Bloque 7
M-05	Columna	149.9	Bloque 7
M-06	Columna	120.3	Bloque 7
M-07	Columna	183.3	Bloque 4
M-08	Columna	168.7	Bloque 4
M-09	Columna	167.3	Bloque 4
M-10	Columna	103.6	Bloque 4

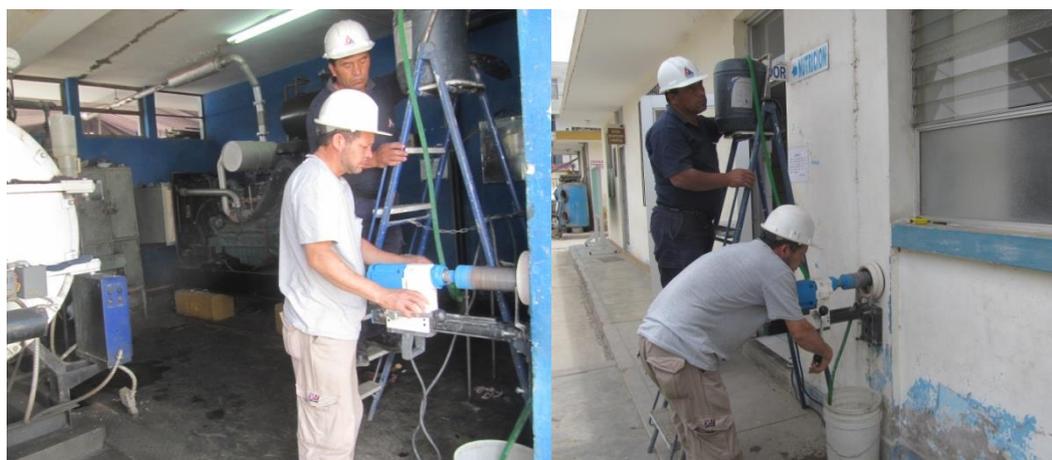
Foto 26. Extracción de núcleos de concreto

El CISMID destacó un equipo técnico para que realizara la extracción de muestras de concreto. Se realizó la extracción de diez muestras de concreto endurecido en elementos estructurales. Ver Foto 26

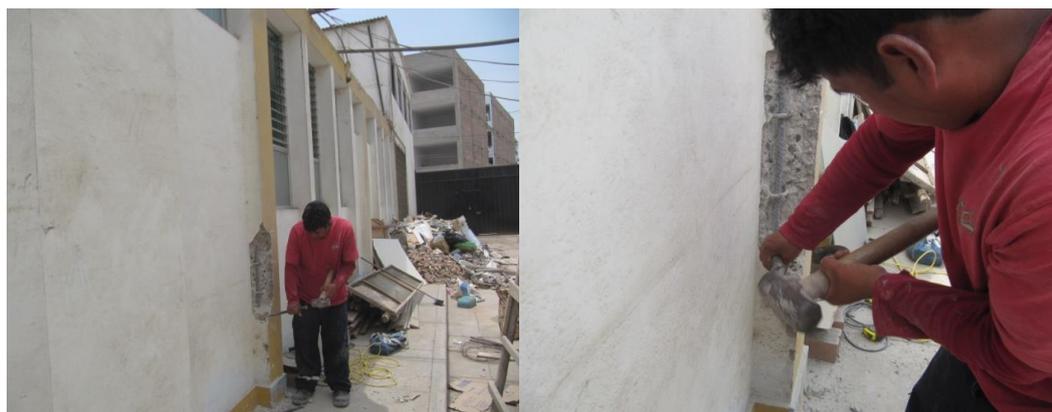
Foto 27. Extracción de muestras de acero de elementos estructurales

Se han extraído muestras de acero de refuerzo de elementos estructurales de los edificios considerados críticos. Se localizó los ejes del acero usando el equipo de detección de acero PROFOMETER y luego se realizó el picado del concreto de recubrimiento para descubrir el acero y retirar una muestra. Luego se reemplazó el acero y se hizo el resane de la zona intervenida. Ver Foto 27.

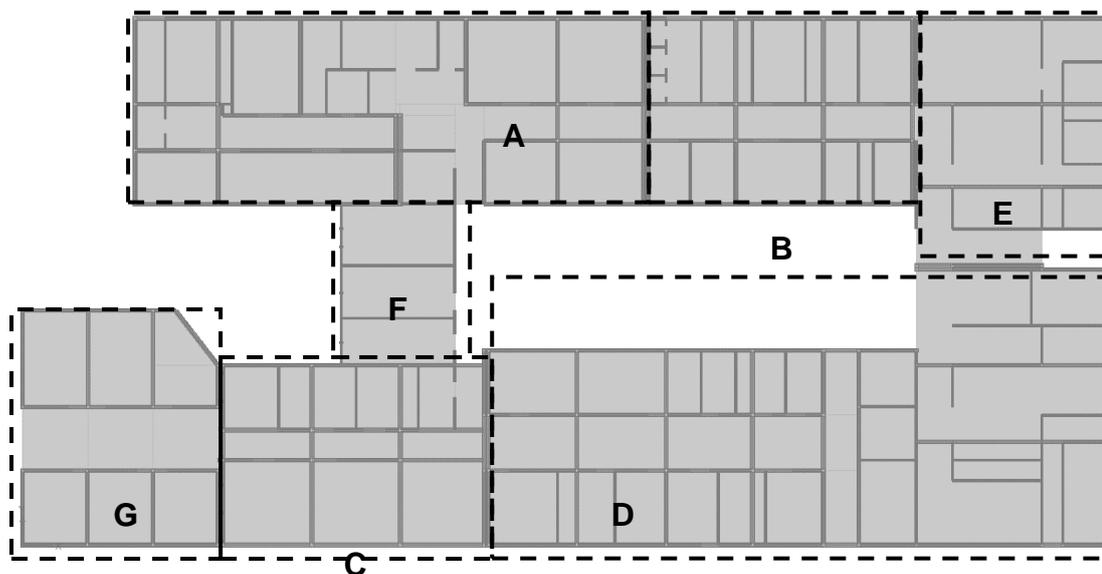
Figura 16. Vista en planta del modelo matemático tridimensional del Bloque 04

El Bloque 4 presenta juntas de construcción y juntas de separación que no satisfacen los requerimientos de la norma técnica sismorresistente N.T.E.-E.030. Debido a esto, las estructuras del Bloque 04 son analizadas simultáneamente en un mismo modelo matemático considerando las características descritas anteriormente, como se observa en la Figura 15. Adicionalmente las estructura A, B y D del Bloque 4 son analizadas independientemente según la distribución planteada en la Figura 16, puesto que son áreas críticas.

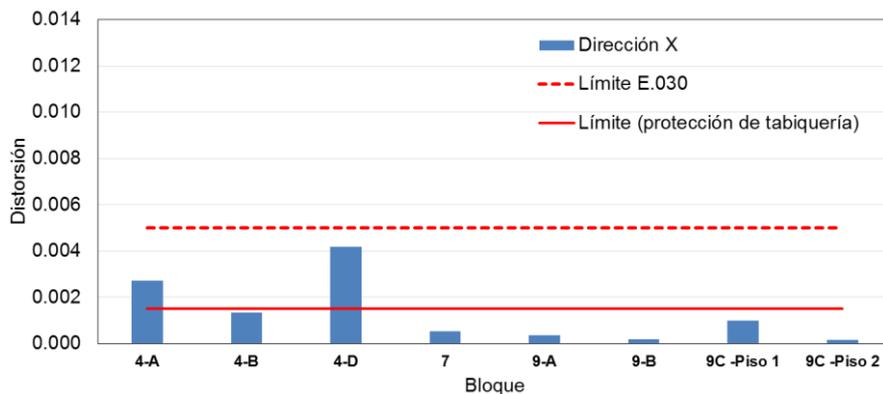
Figura 24. Distorsiones para sismo moderado en la dirección X

En la Figura 24 a la Figura 27 se muestran las distorsiones para un sismo moderado y un sismo severo. En estas figuras se comparan las distorsiones inelásticas obtenidas del análisis con un límite de protección de la tabiquería (0.0015 para sismo moderado y 0.003 para sismo severo), y el límite permisible de acuerdo con la norma técnica E.030 (0.005).

Se observa que las distorsiones sobrepasan el límite de protección para la tabiquería en el Bloque 4.

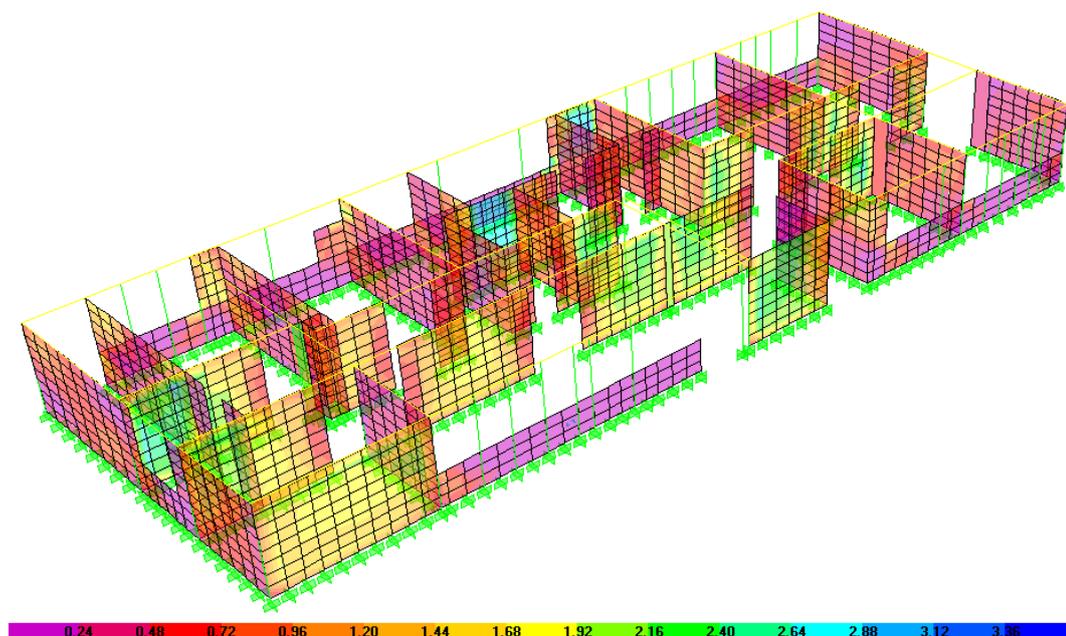
Figura 30. Esfuerzos cortantes (kgf/cm^2) en los muros de albañilería en dirección X del Bloque 4-A

Los esfuerzos cortantes en los muros de albañilería del Bloque 4-A para un sismo severo en la dirección X e Y son mostrados en la Figura 30 y Figura 31, respectivamente.

En las figuras se puede observar que en la mayoría de los muros de albañilería los esfuerzos cortantes producidos por el sismo severo superan el límite estimado según la norma técnica E.070 para unidades de albañilería artesanal. Esto significa que estos muros serían gravemente afectados durante un sismo severo.

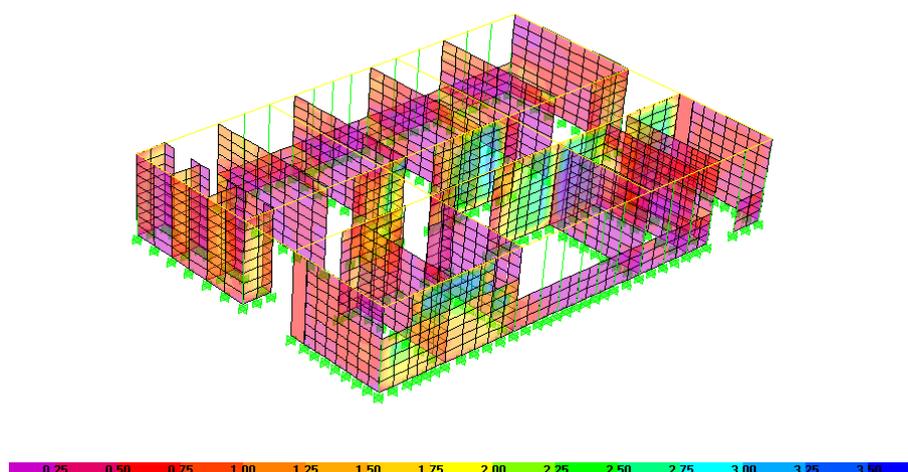
Figura 32. Esfuerzos cortantes (kgf/cm^2) en los muros de albañilería en dirección X del Bloque 4-B

Los esfuerzos cortantes en los muros de albañilería del Bloque 4-B para un sismo severo en la dirección X e Y son mostrados en la Figura 32 y Figura 33, respectivamente.

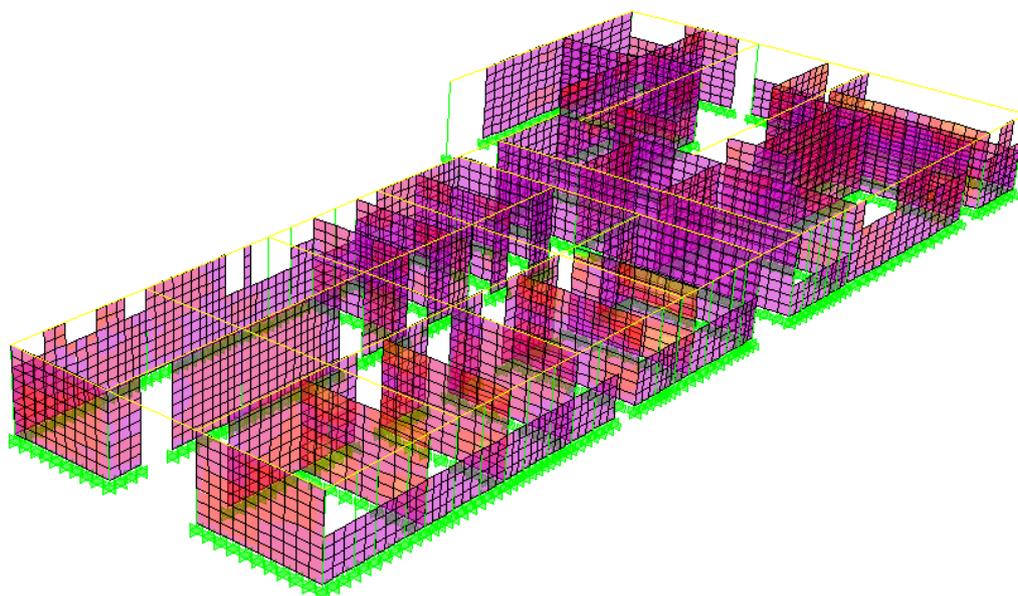
Figura 34. Esfuerzos cortantes (kgf/cm^2) en los muros de albañilería en dirección X del Bloque 4-D

Los esfuerzos cortantes en los muros de albañilería del Bloque 4-D para un sismo severo en la dirección X e Y son mostrados en la Figura 34 y Figura 35, respectivamente.

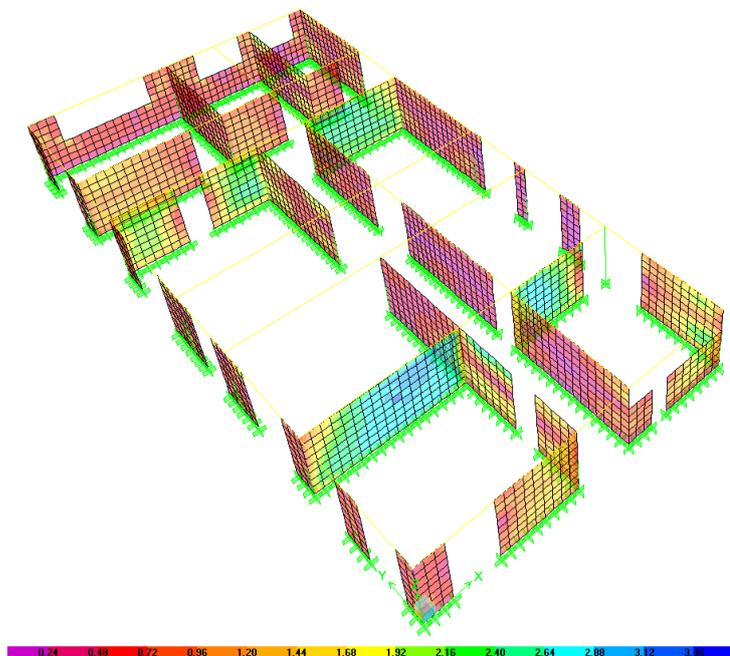
Figura 38. Esfuerzos cortantes (kgf/cm^2) en los muros de albañilería en dirección X del Bloque 9-A

Los esfuerzos cortantes en las placas de concreto armado del Bloque 9-A para un sismo severo en la dirección X e Y son mostrados en la Figura 38 y Figura 39, respectivamente.

En el caso del Bloque 9-A, los esfuerzos cortantes son menores al esfuerzo cortante resistente, sin embargo durante la inspección visual se observó que la estructura presenta algunas grietas; esto debido a la poca capacidad del suelo para soportar de la cimentación. En el ítem 4.3.7 se describe la baja capacidad portante del terreno (0.56 kgf/cm^2) para las condiciones de la cimentación de esa edificación (cimiento corrido) el cual está soportando un alto nivel de cargas.

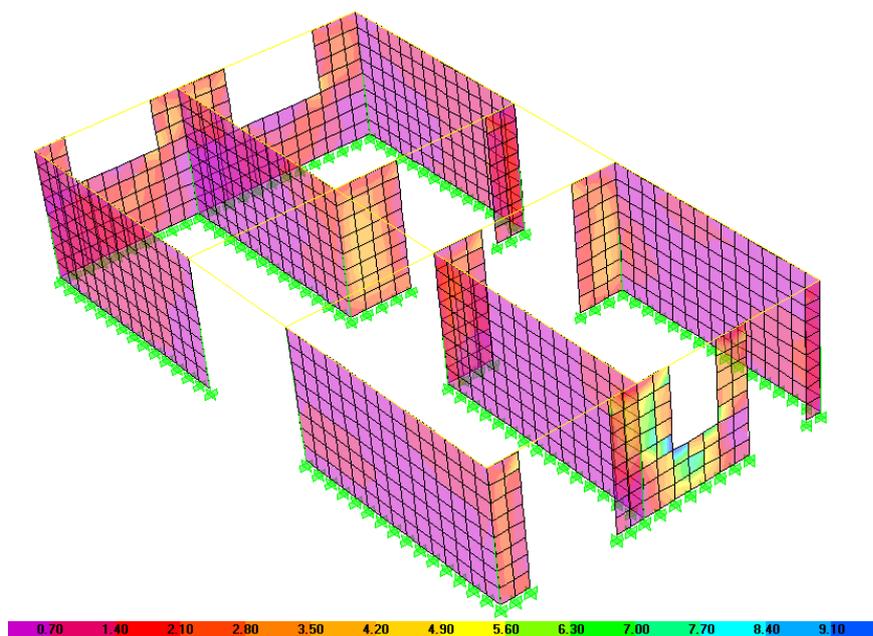
Figura 40. Esfuerzos cortantes (kgf/cm^2) en los muros de albañilería en dirección Y del Bloque 9-B

Los esfuerzos cortantes en los muros de albañilería del Bloque 9-B para un sismo severo en la dirección X e Y son mostrados en la Figura 40 y Figura 41, respectivamente.

El Bloque 9-A y 9-B se encuentran dentro de los límites establecidos, sin embargo la gran demanda de carga de la estructura sobre un suelo de fundación con baja capacidad portante origina el agrietamiento de sus estructuras por asentamiento diferencial. Los resultados del Bloque 9-C están por debajo de los límites establecidos para la distorsión, en el caso de los esfuerzos cortantes en algunos de sus muros de albañilería, estos sufrirían agrietamiento.

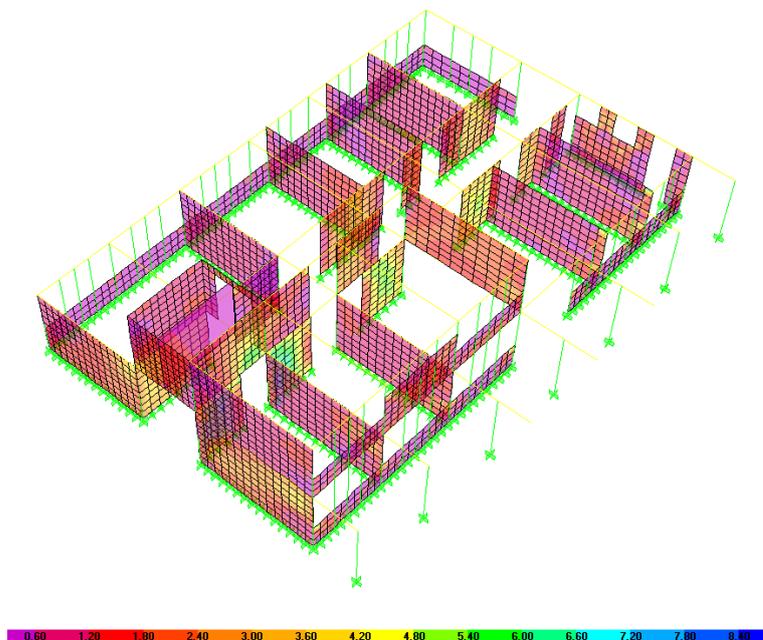
Figura 42. Esfuerzos cortantes (kgf/cm^2) en los muros de albañilería en dirección X del Bloque 9-C

Los esfuerzos cortantes en los muros de albañilería del Bloque 9-C para un sismo severo en la dirección X e Y son mostrados en la Figura 42.y Figura 43, respectivamente.

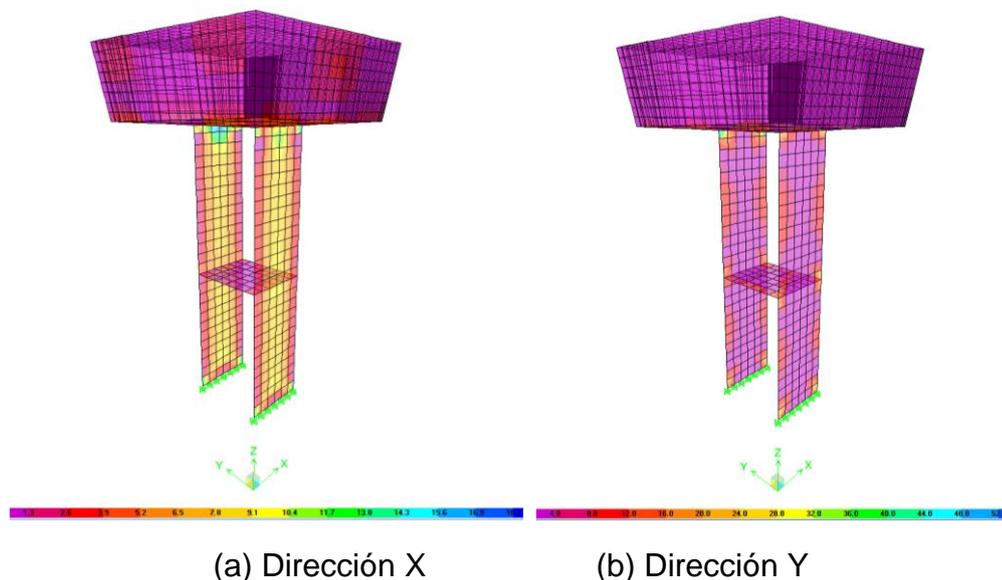
Figura 44. Esfuerzos cortantes (kgf/cm^2) en los muros de albañilería en el tanque elevado (Bloque 8)

Los esfuerzos cortantes en las placas de concreto armado del tanque elevado del Bloque 8 para un sismo severo en la dirección X e Y son mostrados en la Figura 44-a, b.

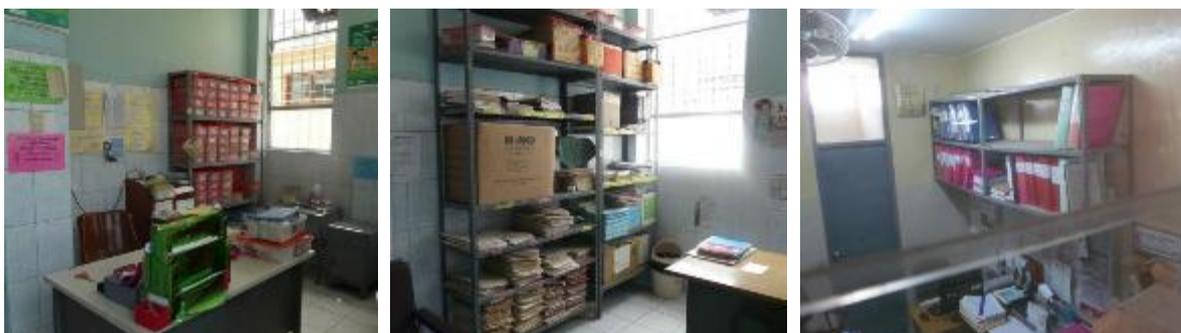
Foto 31. Equipamiento no médico en el bloque 4

En la Foto 31 izquierda y centro: en el bloque 4 las estanterías metálicas del programa de TBC no se encuentran fijadas adecuadamente en piso y/o techo, entre ellas, tienden al volcamiento por su desplazamiento en casos eventuales. Además, de estar en malas condiciones de conservación.

En la Foto 31 derecha: en el bloque 4 en la jefatura de los consultorios médicos las estanterías metálicas no se encuentran fijadas adecuadamente en piso y/o techo, entre ellas, tienden al volcamiento en casos eventuales. Además, de no encontrarse en buenas condiciones.

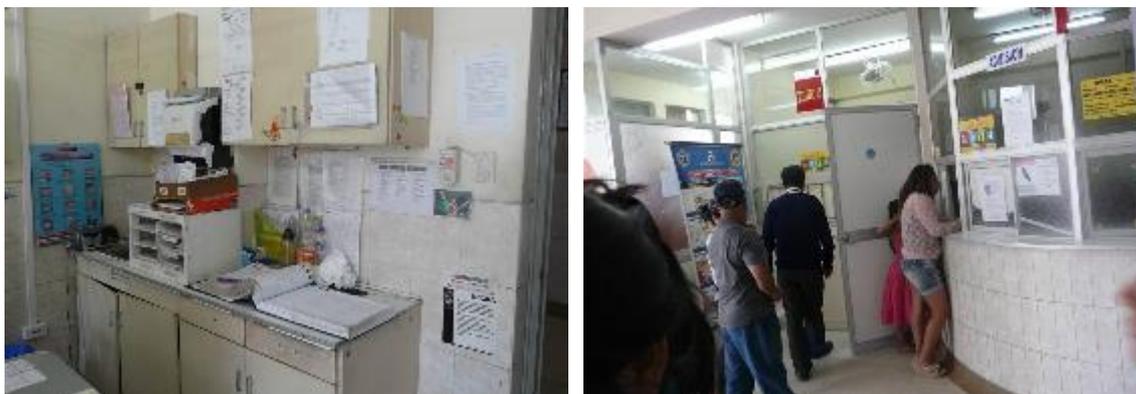
Foto 32. Equipamiento no médico en emergencia

En la Foto 32 Izquierda: en el bloque 9 los muebles no están adecuadamente fijados a pared y/o techo. Esto podría generar un desprendimiento en caso de un siniestro, por lo que, representa un gran peligro para el paciente como para el personal del hospital. Derecha: en el bloque 9 el uso de vidrio crudo en grandes ventanales, por lo que existe riesgo de colapsar al momento de un evento sísmico.

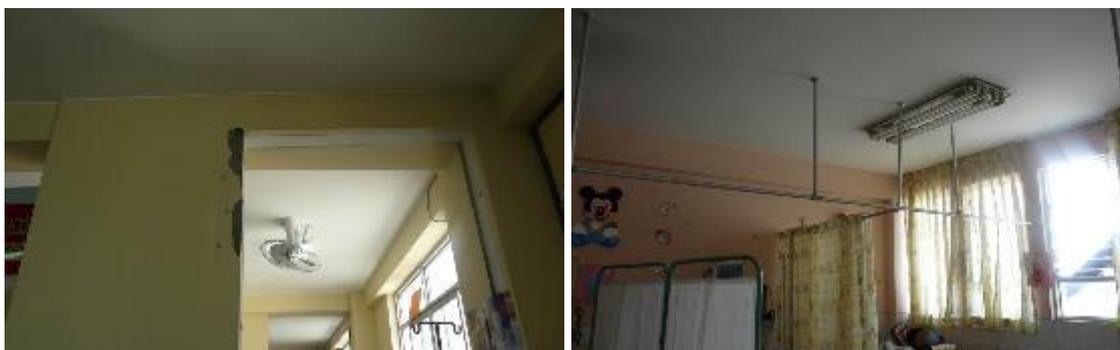
Foto 33. Ventiladores y luminarias en el bloque 9

En la Foto 33 (bloque 9) existen ventiladores, luminarias suspendidas del techo en condiciones de inseguridad. Además tiene unas varillas metálicas para suspender cortinas, que podrían soltarse al momento de un caso eventual, por lo que existe un riesgo evidente.

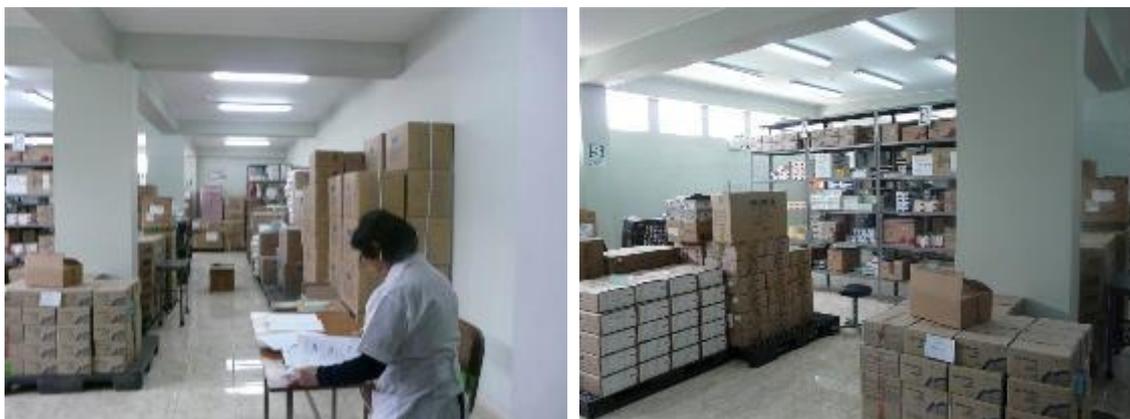
Foto 34. Almacenamiento inadecuado en el bloque 6

En el bloque 6 (Foto 34) el almacenamiento es inadecuado al no contar con un adecuado mobiliario, que se encuentre asegurado a la estructura del edificio, lo cual ocasionaría un colapso al momento de evacuar ante un sismo.

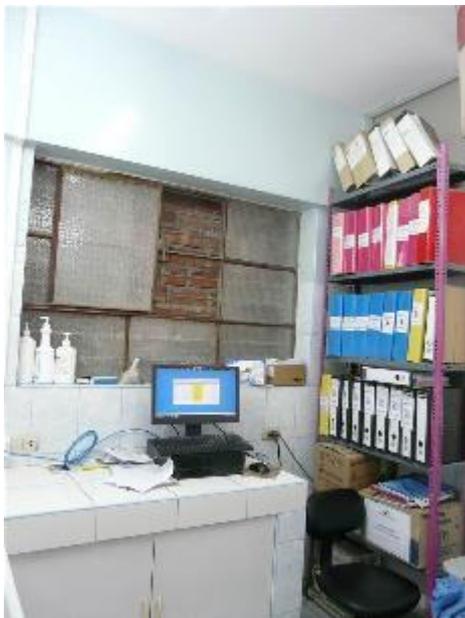
Foto 35. Computadoras, impresoras y las estanterías metálicas en el bloque 7

En el bloque 7 (Foto 35) las computadoras, impresoras y las estanterías metálicas no se encuentran aseguradas a los muebles, encontrándose en lugares que sufrirían posibles desplazamientos o volcaduras ante cualquier caso eventual.

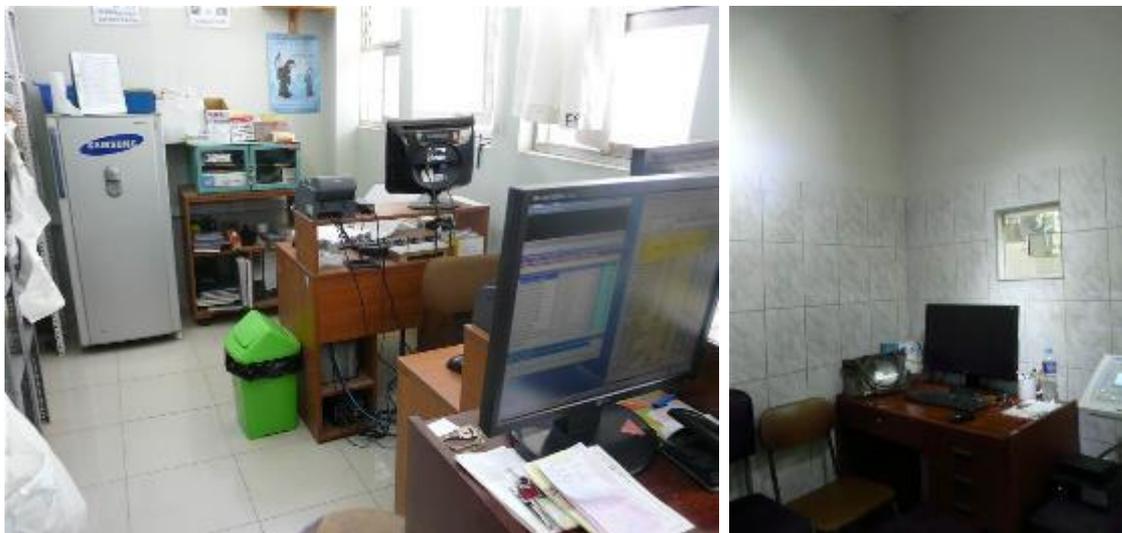
Foto 36. Computadoras e impresoras del bloque 1

En el bloque 1 (Foto 36) las computadoras e impresoras no están aseguradas o fijadas a los muebles en los que se encuentran, por lo

que tienden a un posible desplazamiento o volcadura ante cualquier movimiento sísmico.

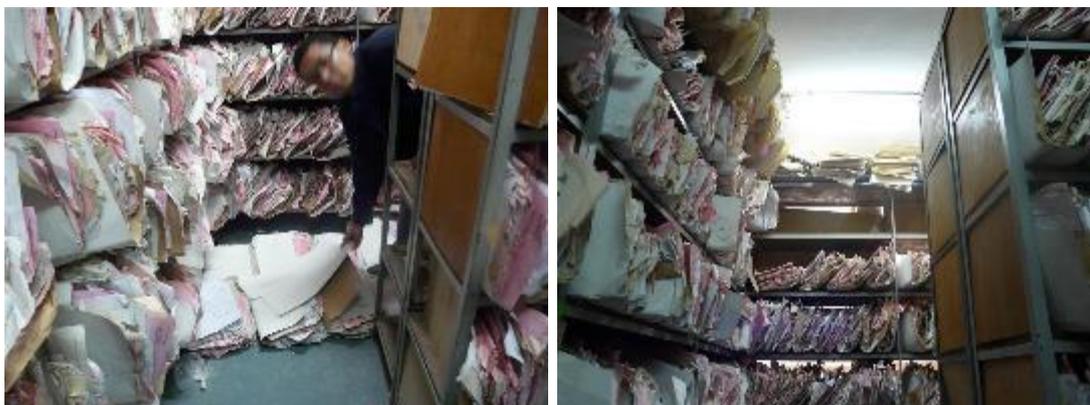
Foto 37. Almacén de archivos en el bloque 11

En el bloque 11 (Foto 37) el almacén de archivos, el almacenamiento se encuentra actualmente desbordando su capacidad sobre las estanterías lo cual representa un gran riesgo al momento de evacuar ante un sismo, ya que, tienden al desplazamiento y volcadura lo cual podría obstruir los accesos a las salidas.

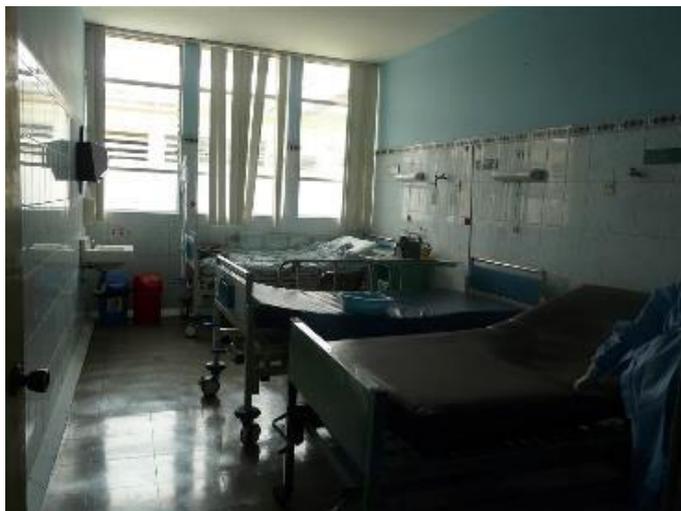
Foto 38: Camillas en la zona de hospitalización

En el bloque 4 en la zona de hospitalización de neumología las camillas con sistemas de rodamiento no están siendo fijadas adecuadamente, como se muestra en la Foto 38, tienden al desplazamiento ante un caso eventual, dificultando así la evacuación y poniendo en riesgo al paciente.

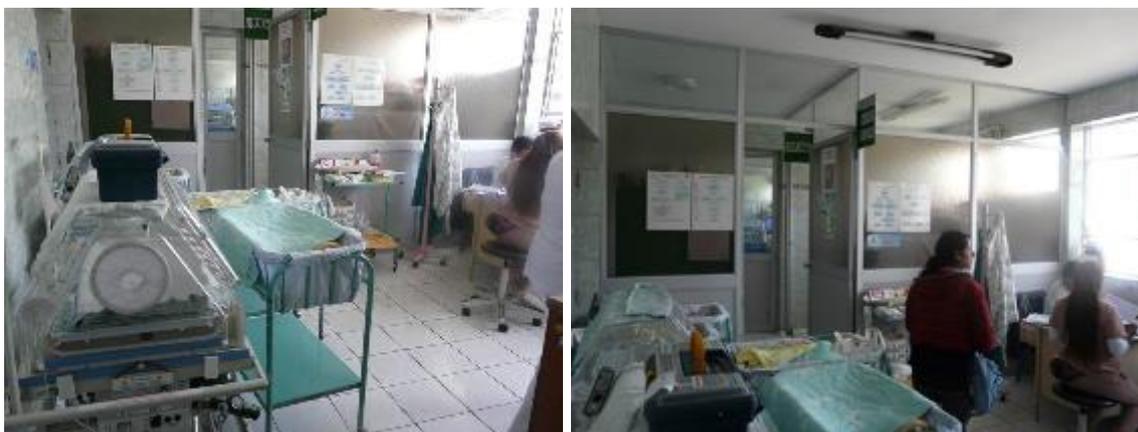
En el bloque 11 en la zona de Neonatología los equipos rodantes no se encuentran debidamente asegurados, como se observa en la Foto 39, por lo que tienden a obstaculizar las circulaciones hacia las puertas de salida ante cualquier caso de evacuación por un evento sísmico.

Foto 39. Equipos rodantes en la zona de Neonatología

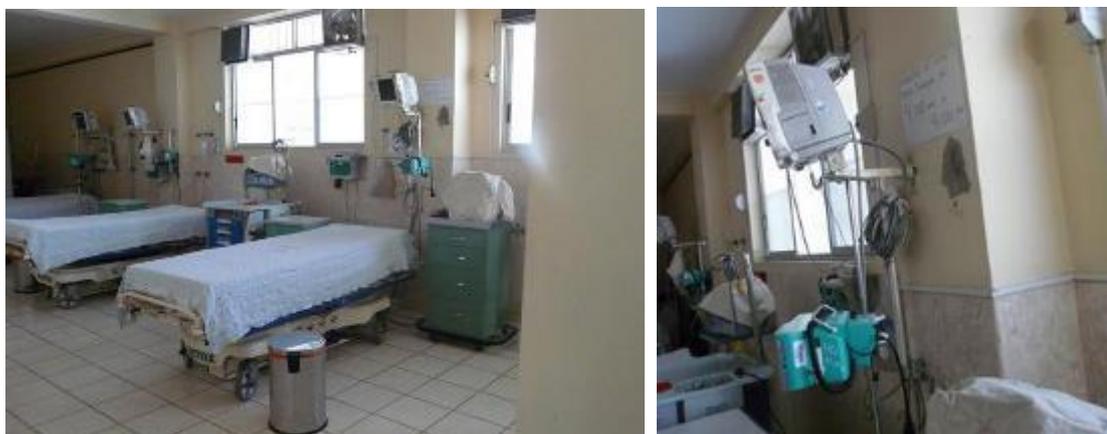
En el bloque 9 en la zona de UCI (Ver Foto 41). Los equipos médicos como las pantallas de monitoreo se encuentran bien fijadas y ancladas a las columnas de la estructura del edificio, para evitar su volcamiento ante cualquier evento sísmico. Las camillas cuentan con sistema de frenos asegurados para evitar su desplazamiento ante cualquier eventualidad.

Foto 41. Zona de UCI del Bloque 9

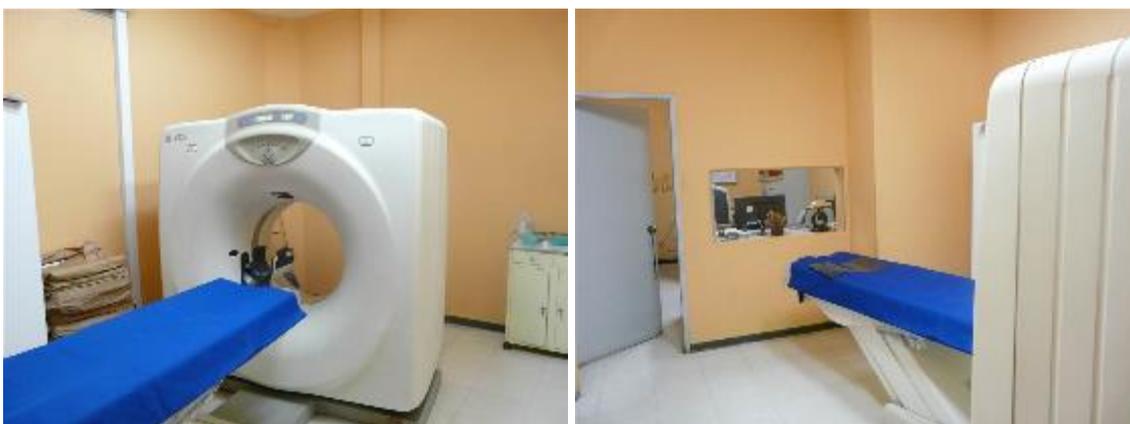
En el bloque 4 los equipos médicos de la zona de tomografía se encuentran anclados al piso Además, se encuentran en buen estado de conservación.

Foto 44. Equipos médicos del bloque 4

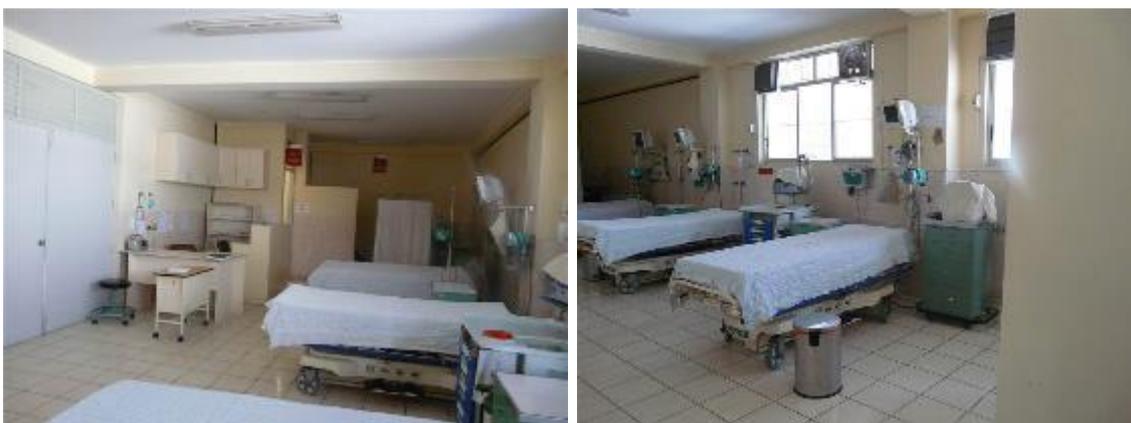
En el bloque 9 En algunos casos el equipo médico se encuentra bien sujeto y anclado a la pared. Sin embargo, hay otros que se encuentran solamente colocados sobre el muro bajo tendiendo a un posible desplazamiento ante cualquier eventualidad. Además, existen equipos rodantes obstaculizando la circulación.

Foto 46. Equipos médicos del bloque 9

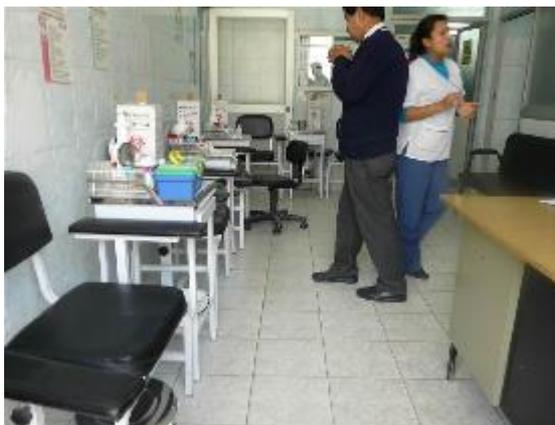
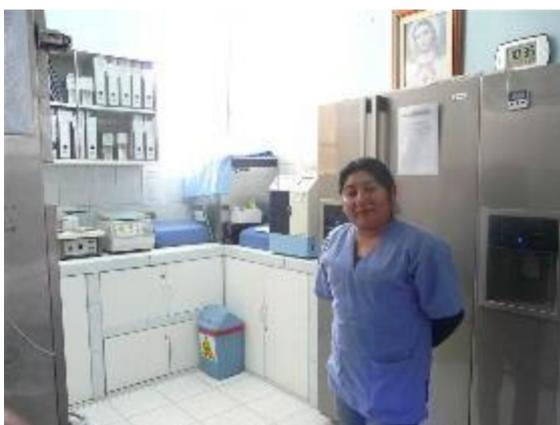
En el bloque 7 en el laboratorio los equipos biomédicos e informáticos se encuentran colocados sobre la mesa y no están asegurados, por lo que representan un peligro inminente ante movimientos sísmicos.

Foto 48. Equipos biomédicos e informáticos en el bloque 7

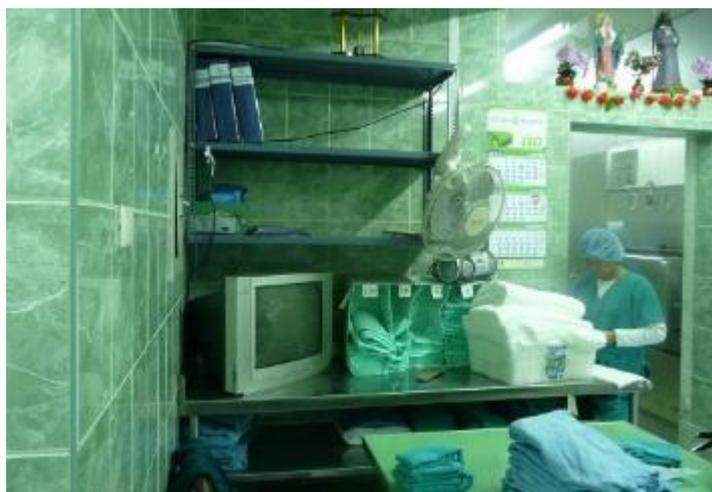
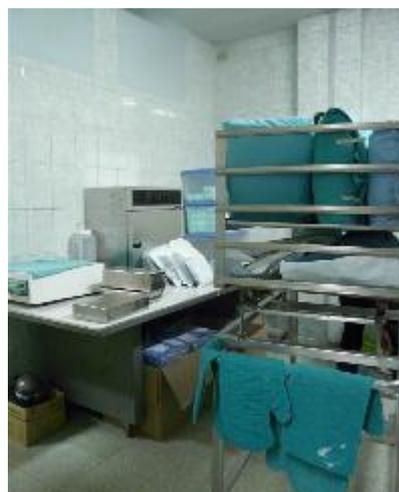
En el bloque 4 el equipo en la Central de esterilización se encuentra en regulares condiciones de operatividad y funcionamiento. Sin embargo, son inseguros debido a que no cuentan con los seguros y frenos a la pared, piso y/o techo. Lo que sería un peligro por un posible desplazamiento o volcamiento ante cualquier caso eventual.

Foto 49. Equipo en la central de esterilización del bloque 4

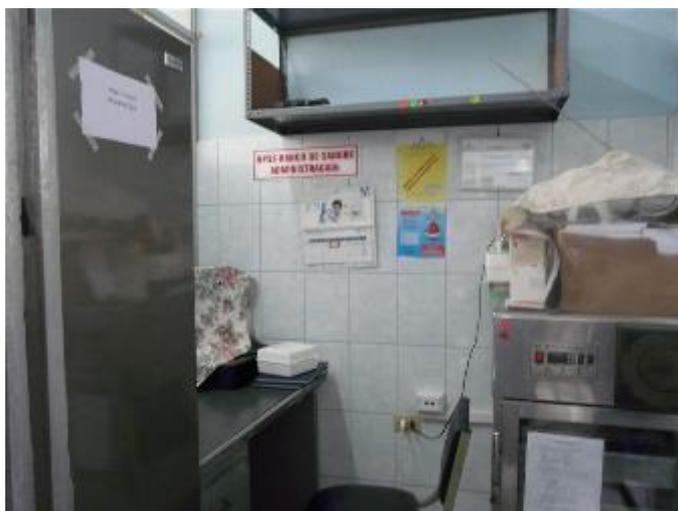
En el bloque 8 (Foto 52), en el laboratorio central los equipos conectados presentan algunos cables no canalizados.

Foto 52: Equipos conectados en el laboratorio central

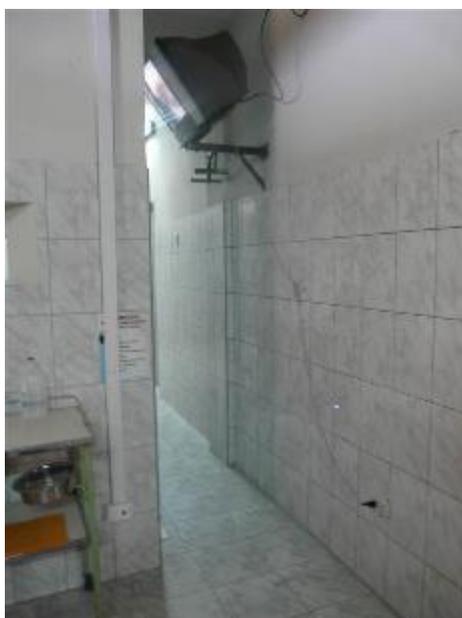
En el bloque 4 (Foto 53), en Rayos X la presencia de televisores con cables sueltos, sin ninguna protección con canaletas. Esto evidencia un peligro ante cualquier caso eventual que podrían generar tropiezos y caídas del personal como de los pacientes.

Foto 53. Equipos conectados en Rayos X del bloque 4

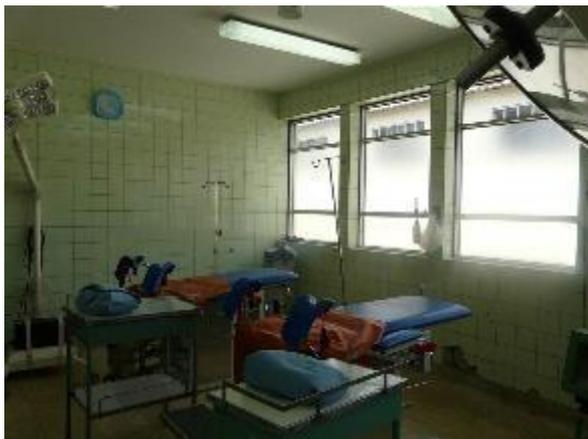
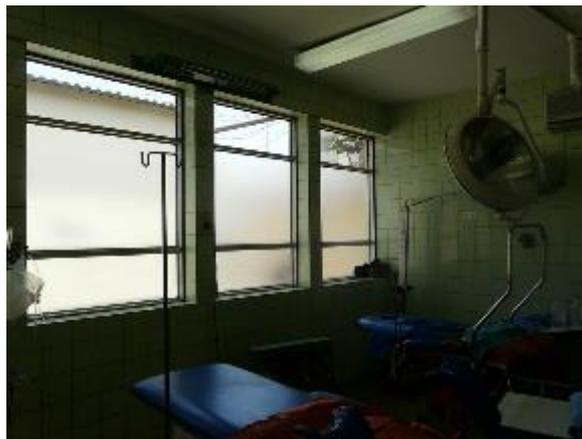
En el bloque 10 (Foto 54), en la sala se partos del Centro Obstétrico se ubican equipos rodantes, los cuales no están fijados adecuadamente. Además, estos podrían desplazarse ante cualquier caso eventual y generan un riesgo para la paciente como para el personal médico.

Foto 54. Equipos rodantes en la sala de partos

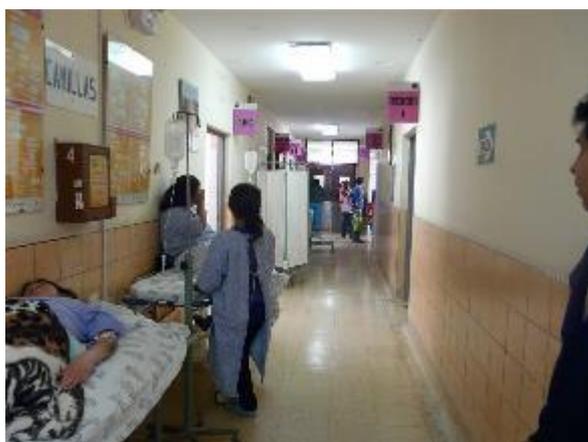
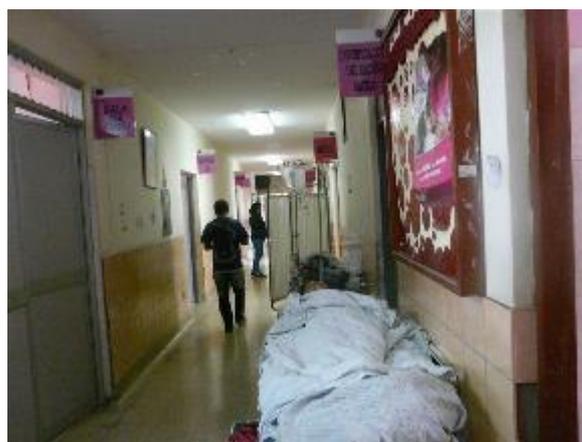
En el bloque 10 (Foto 55), en los corredores de hospitalización de gineco-obstetricia las camillas rodantes, porta sueros, etc. se encuentran obstaculizando los corredores, lo cual representa un riesgo ante cualquier movimiento sísmico, evitando una buena circulación hacia las salidas para los pacientes, personal médico y técnico.

Foto 55. Equipos rodantes en los corredores de hospitalización de gineco-obstetricia

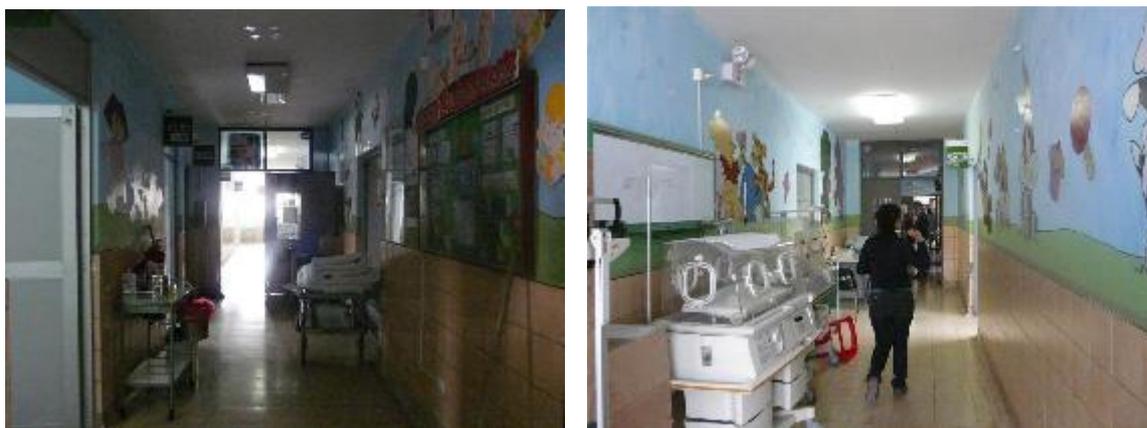
En el bloque 10 (Foto 56), en Neonatología y Pediatría los equipos rodantes, como camillas, incubadoras, equipos de monitoreo, se encuentran en buen estado. Además, cuentan con un sistema de frenos asegurados para evitar su desplazamiento ante cualquier eventualidad y evitar riesgos. Sin embargo, se ubican en los corredores obstaculizando la circulación. Existe riesgo a la hora de evacuar en caso de emergencia.

Foto 56. Equipos rodantes en Neonatología y Pediatría

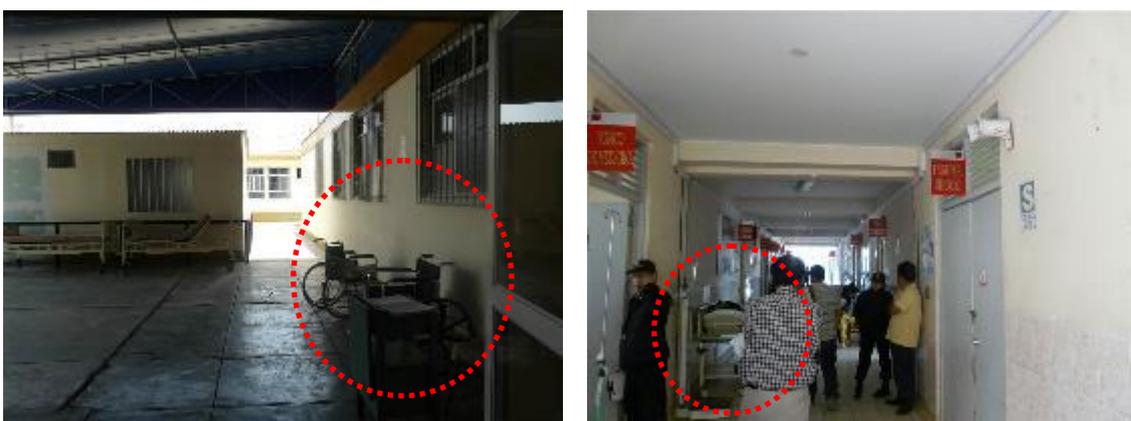
En la Foto 58 (izquierda): en el bloque 9 en emergencia los equipos rodantes, como las sillas de ruedas, se encuentran colocadas de manera provisional. Cuentan con sistema de rodamiento seguros que evitan su desplazamiento. En la Foto 58 (derecha): en el bloque 9 en los corredores internos se ubican equipos rodantes como camillas y carritos de ropería que obstaculizan la circulación. Existe riesgo inminente ante cualquier caso eventual sísmico.

Foto 58. Equipos rodantes en emergencia

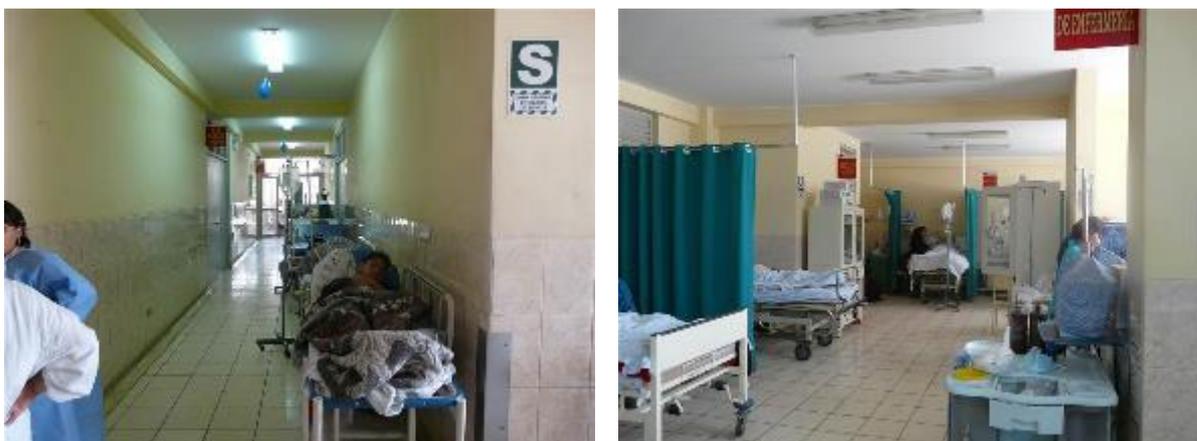
En la Foto 59 (izquierda): en el bloque 9 en los corredores de Emergencia las camillas y porta sueros se encuentran obstaculizando el libre tránsito. Esto implica un riesgo ante un caso eventual para los pacientes y personal médico. En la Foto 59 (derecha): en el bloque 9 en los tópicos las camillas cuentan con sistema de frenado asegurados, evitando su desplazamiento ante un movimiento sísmico.

Foto 59. Corredores de emergencia

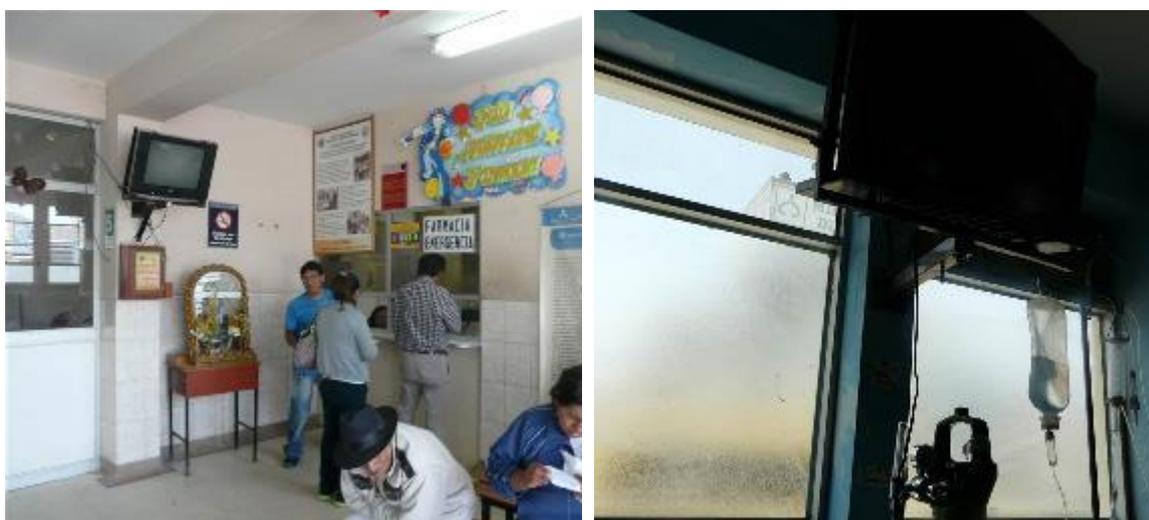
En el bloque 9 (Foto 60), en el hall de emergencia cerca de la farmacia se tienen televisores que están fijados contra la pared con estructura metálica (rack), sin embargo no se encuentra fijado adecuadamente a la pared.

Foto 60. Hall de emergencia en el bloque 9

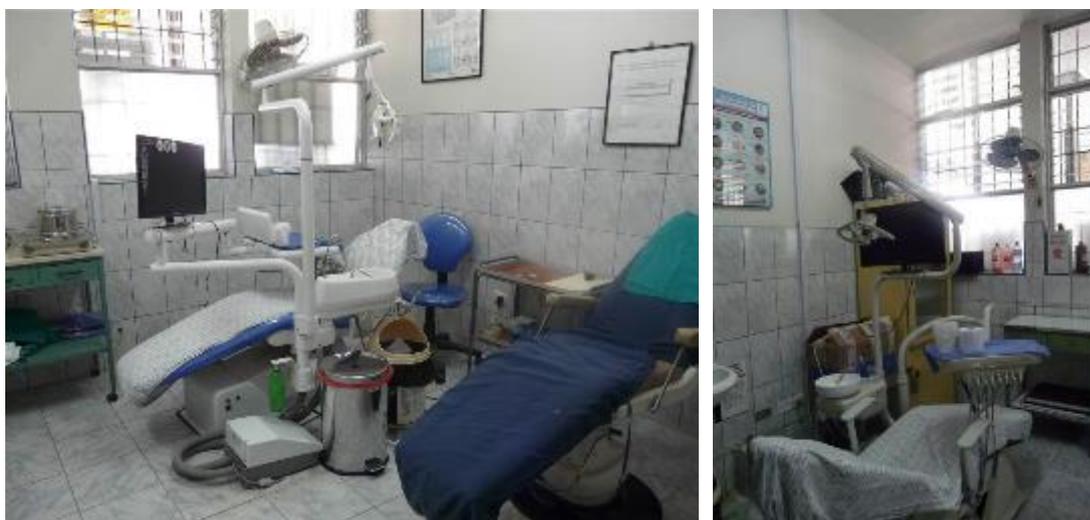
En el bloque 4 (Foto 62), en los consultorios dentales los equipos fijos se encuentran anclados a sus bases lo que permiten que no se desplacen ante cualquier caso eventual sísmico.

Foto 62. Equipos fijos en consultorios dentales

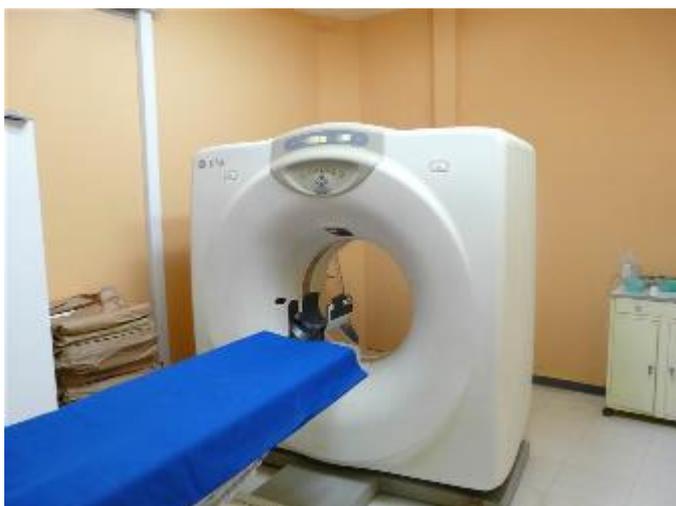
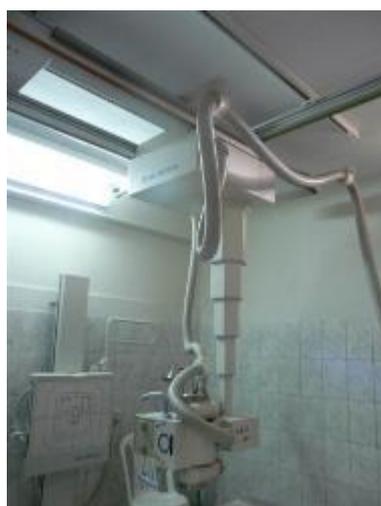
En la Foto 63 (izquierda): en el bloque 4 los equipos fijos de tomografía se encuentran en buen estado, así como bien anclados al piso, lo cual evita su desplazamiento ante cualquier movimiento sísmico. En la Foto 63 (derecha): en el bloque 4 los equipos médicos de Radiología se encuentran en regular estado.

Foto 63. Equipos fijos en el bloque 4
