ESTUDIO DE VULNERABILIDAD SÍSMICA: ESTRUCTURAL, NO ESTRUCTURAL Y FUNCIONAL DEL HOSPITAL CARLOS LANFRANCO LA HOZ

INFORME TÉCNICO FINAL

DICIEMBRE - 2013

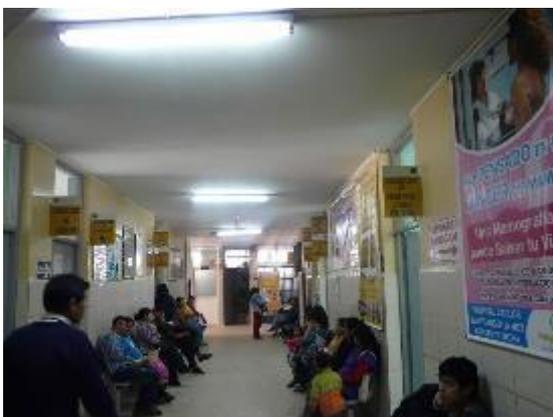
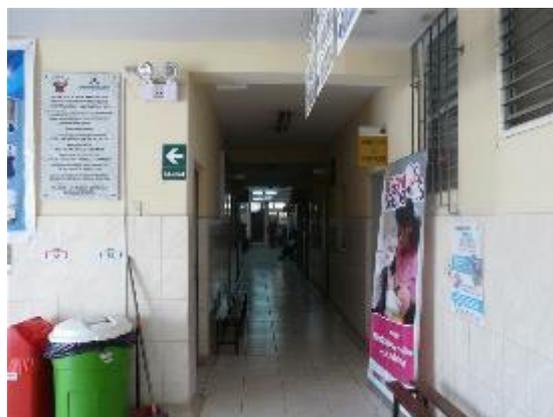
En el bloque 4 (Foto 64), en la zona de consulta externa se tienen de sobre luz de puerta son de vidrio así como de ventanas, que en función a las deformaciones por sismos pueden romperse

Foto 64. Vidrios en la zona de consulta externa

8.- Modificación. Algunas veces es posible modificar un objeto que represente un peligro sísmico. Por ejemplo, los movimientos de la tierra retuercen y contorsionan un edificio, el vidrio rígido de sus ventanas puede romperse violentamente lanzando espadas afiladas de vidrio contra los ocupantes. Es posible adquirir rollos de plástico transparente para cubrir las superficies internas y evitar que se rompan y amenacen a los que están dentro. El plástico es invisible y modifica el potencial de la ventana de vidrio de producir lesiones.

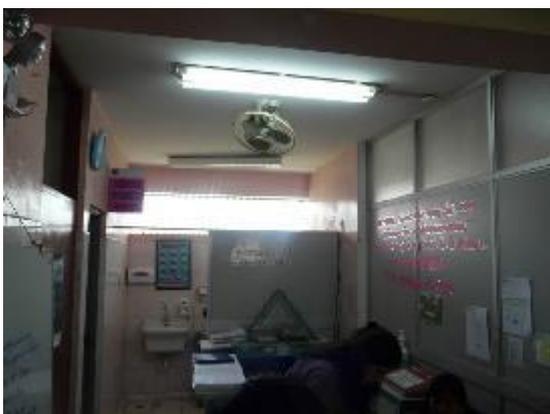
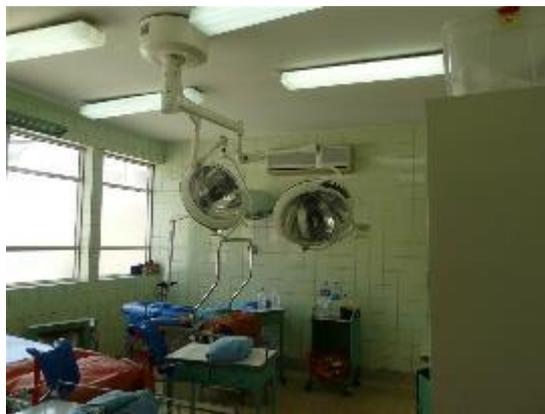
En la Foto 65 (izquierda): en el bloque 10 en la las luminarias de la estación obstétrica no cuentan con panel de protección. Existe riesgo de caída de los fluorescentes en un caso eventual. En la Foto 65 (derecha): en el bloque 10 en la sala de partos las luminarias si cuentan con panel de protección que evitan las caídas de los fluorescentes ante cualquier movimiento sísmico. Sin embargo verificar correcto anclaje de cialíticas por el peso puntual que soporta.

Foto 65. Luminarias de la estación obstétrica

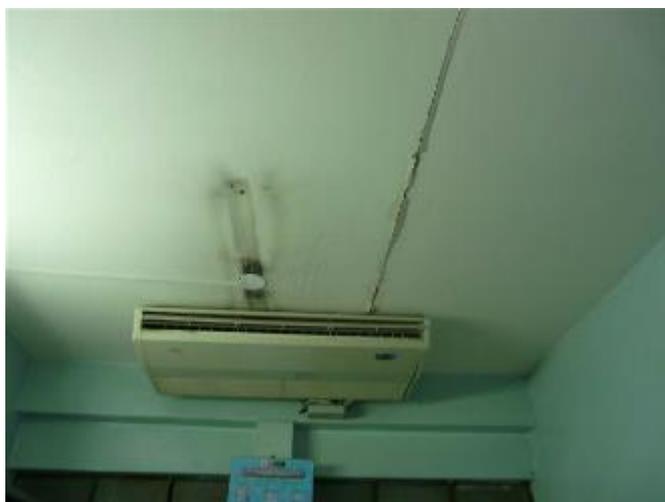
En el bloque 7 (Foto 66), en el laboratorio central se ubican sistemas de aire acondicionado que están fijas contra la pared. Existe riesgo de que el elemento suspendido se caiga ante un movimiento sísmico e implica el riesgo sobre el personal del laboratorio, se debe verificar anclaje.

Foto 66. Sistema de aire acondionad en el laboratorio central

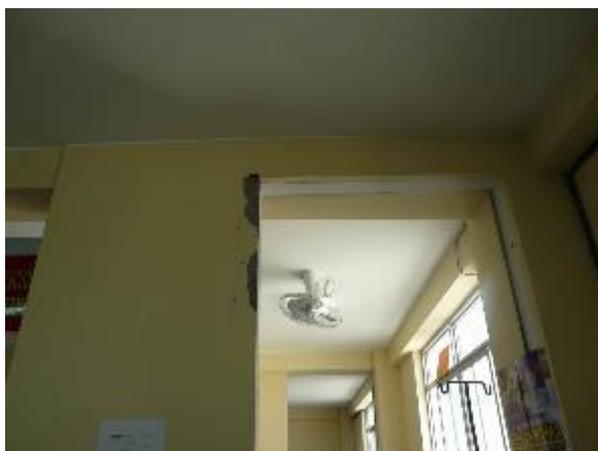
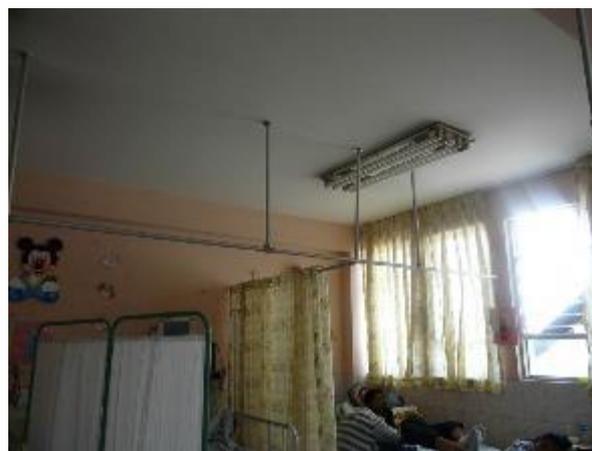
En el bloque 9 (Foto 67), en los tópicos de emergencia existen ventiladores, luminarias suspendidas al techo de forma inadecuada. Además las luminarias no cuentan con panel de seguridad para evitar su caída y elementos metálicos suspendidos del techo que sujetan las cortinas divisorias de ambientes. Existe riesgo ante caso eventual de sismo.

Foto 67. Tópicos de emergencia en el bloque 9

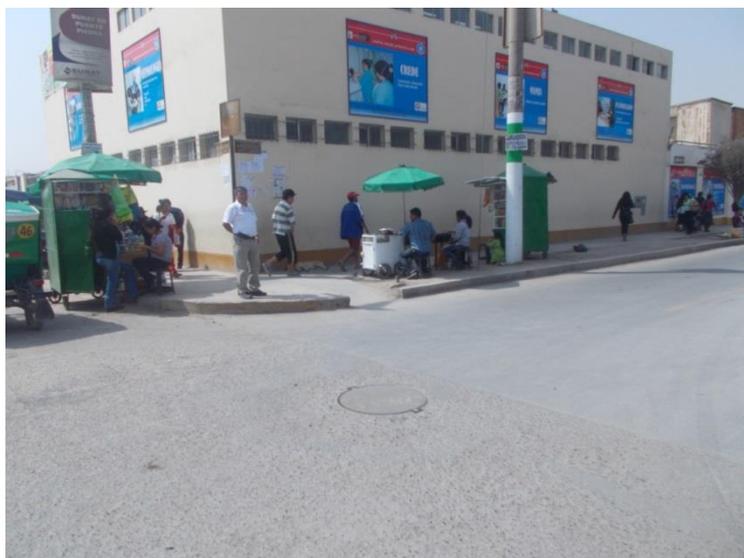
- El último tramo de la red de alcantarillado, antes de su descarga en un buzón de la red pública, atraviesa por debajo a una construcción donde están los ambientes de farmacia.
- Existen tramos de alcantarillado con tuberías de CSN.
- Falta una bomba centrífuga para la impulsión de agua.
- Existen tramos de redes de agua y alcantarillado cuyas tuberías ya cumplieron su ciclo de vida útil y se encuentran deterioradas
- Las conexiones entre tuberías y equipos de bombeo no cuentan con conexiones flexibles.
- Las tuberías de ingreso y salida en el tanque elevado se encuentran deterioradas y carecen de uniones flexibles.

Foto 74. Construcción noble (Farmacia) sobre tubería de alcantarillado

- 1.- En la sala de máquinas se debe colocar una bomba centrífuga adicional y reemplazar las tuberías y conexiones en proceso de corrosión
- 2.- Reemplazar las tuberías de agua y desagüe en las redes generales que se encuentran deterioradas y que han cumplido su periodo de vida útil.
- 3.- Reubicar la tubería de alcantarillado que atraviesa el ambiente de farmacia.
- 4.- En las salas de máquinas se debe instalar uniones flexibles en el árbol de descarga de cada una de las líneas de impulsión.
- 5.- Las conexiones de ingreso y salida en el reservorio elevado deberán ser cambiadas y adecuadas con uniones flexibles.
- 6.- Cambio de las tuberías de concreto por tuberías de PVC.
- 7.- Incrementar el volumen de la cisterna de almacenamiento para casos de emergencia

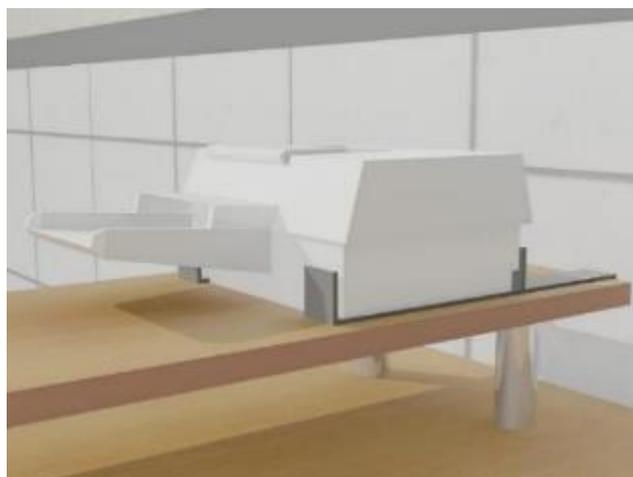
Figura 50. Equipos como impresoras deben estar sujetos a asegurados para evitar su desplazamiento ante movimientos sísmicos

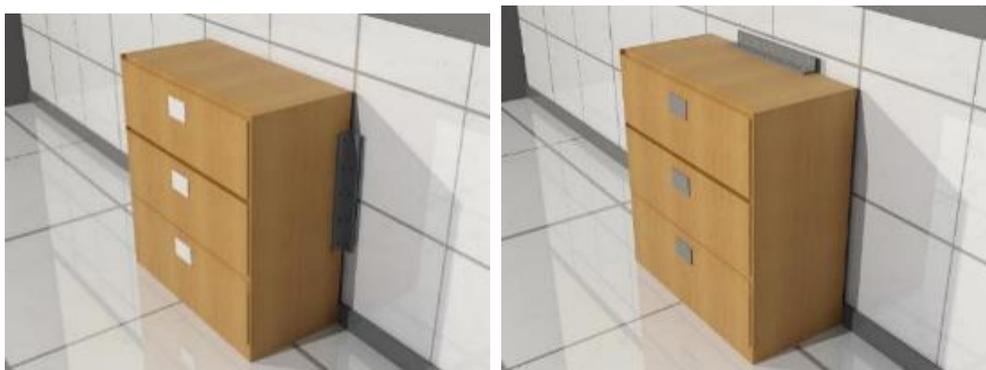
Figura 51. Archivadores deben estar asegurados y evitar caídas que obstruyan salidas o corredores de evacuación

Mobiliario.- Los muebles de diverso tipo deben estar, por tanto, firmemente fijados y estabilizados y las puertas permanecerán cerradas. Las estanterías deben tener bordes levantados para que los productos, materiales u objetos contenidos no salgan disparados. Los contenedores y otros grandes volúmenes de almacenamiento deben estar cerrados y enganchados a los estantes.

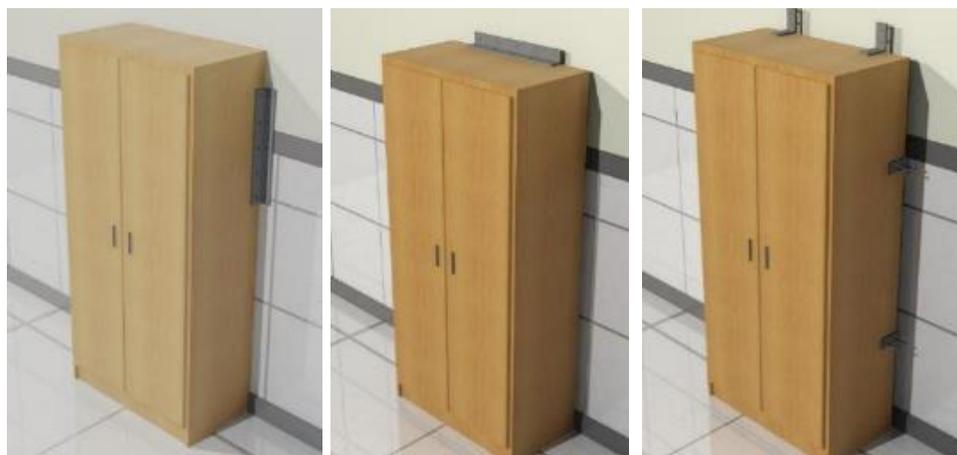
Figura 52. Muebles y armarios deben estar fijados y asegurados afín de evitar caídas que afecten al personal de salud o que obstruyan salidas o corredores de evacuación

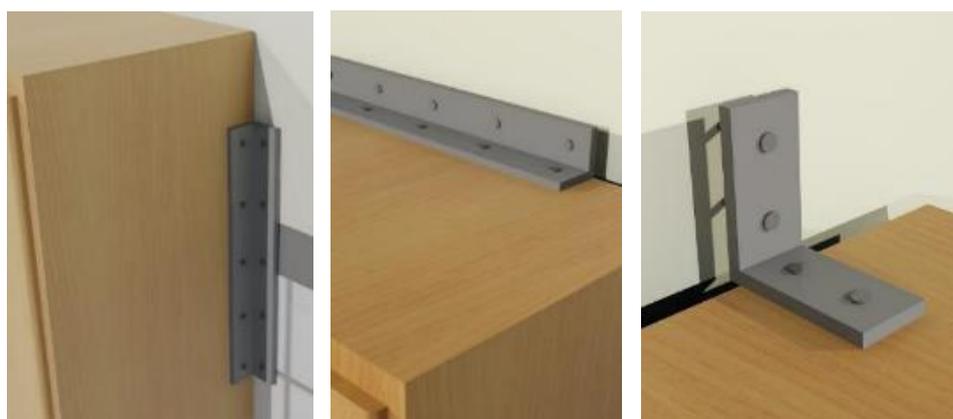
Figura 53. Los sistemas de aseguración pueden ser de diferentes tipos, en las zonas laterales o partes superior, el objetivo es contar con puntos de sujeción ante volcamientos o caídas

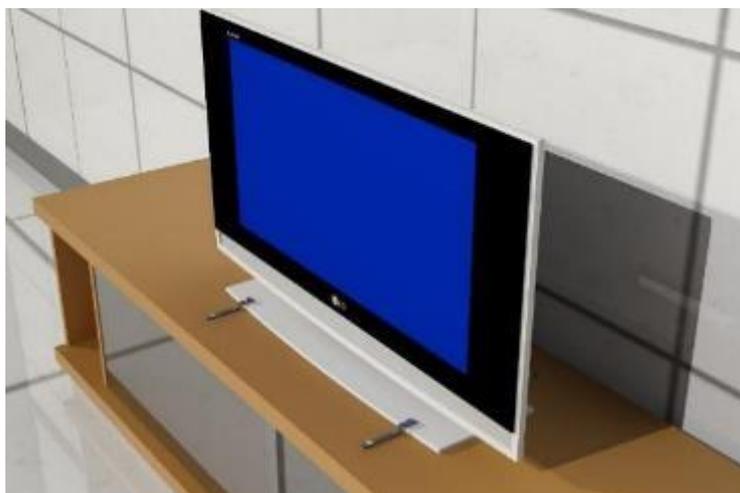
Figura 54. Formas de asegurar equipos electrónicos, mediante seguros de correas

Administración y archivos: Las zonas que albergan los servicios administrativos cuentan esencialmente de mesas de despacho, de mobiliario de almacenamiento de documentos y de material informático. Los movimientos sísmicos pueden destruirlos con la consiguiente pérdida de documentos de información. Este material fijo, estable se amarrará pues de la forma más conveniente.

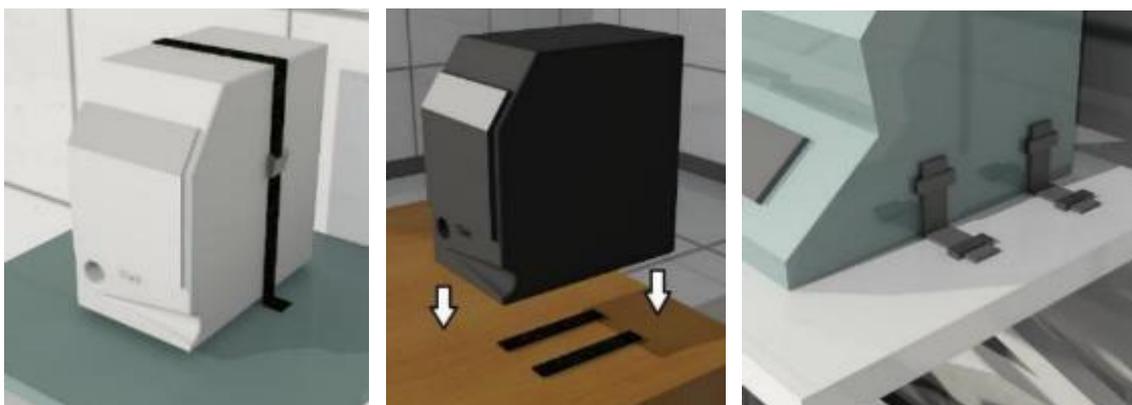
Figura 55. Formas de asegurar equipos fijos, mediante cintas antideslizantes y/o seguros de correas y/o cintas de adherencia.

Con relación al Equipo Médico Fijo, es necesario mejorar su medio de soporte, anclaje y/o arriostramiento, para evitar la pérdida del equipo y posible daño a su entorno, por posibles caídas ante inventos sísmicos.

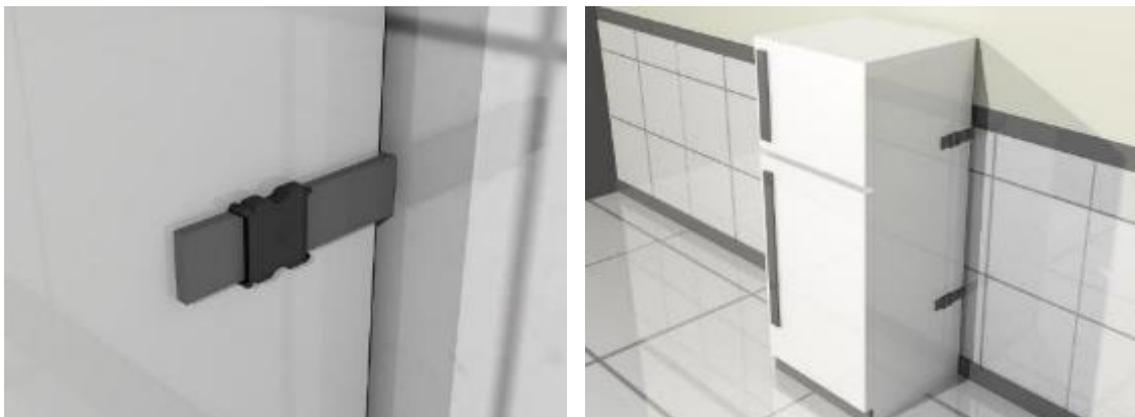
Figura 56. Formas de asegurar equipos fijos, mediante seguros de correas a fin de evitar caídas o volcamientos

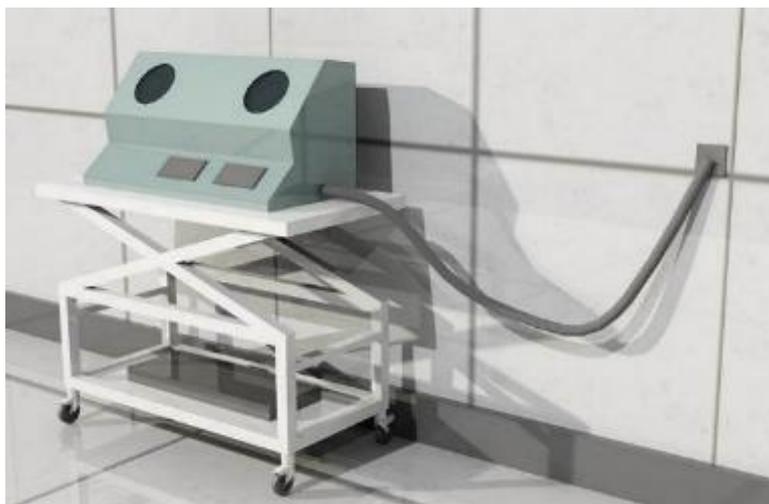
Figura 57. Conexión a alimentadores de energía debidamente canalizados y debidamente agrupados

Es recomendable dependiendo de cada caso la agrupación y canalización de los cables a las fuentes de energía, a fin de evitar en los ambientes la dispersión de cables que provoquen en una situación dada, caídas o volcamiento del equipamiento, mobiliario, entre otros.

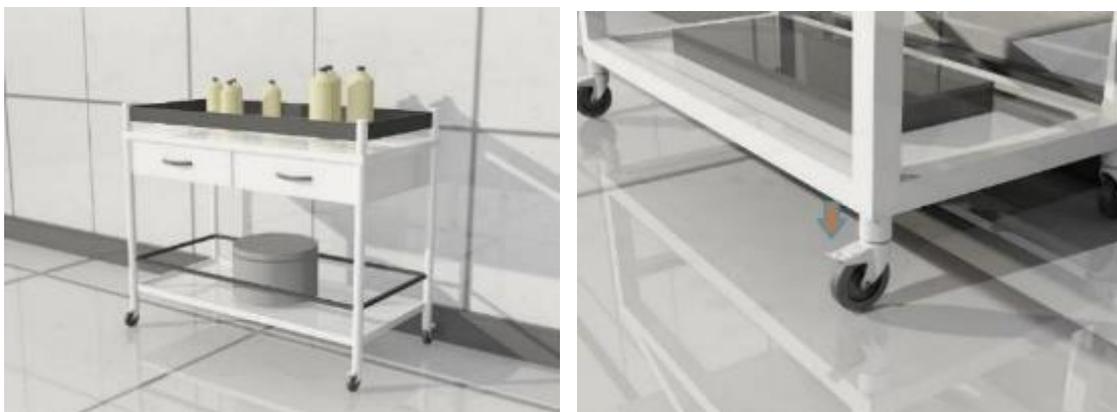
Figura 58. Equipos y mobiliarios rodables de debe procurar que su seguros este accionado 'para evitar desplazamiento y/o caídas.

Ningún material o mobiliario debe resultar perjudicial en caso de situación sísmica: obstaculización de la evacuación con muebles, caída de elementos de decoración o de otro tipo.

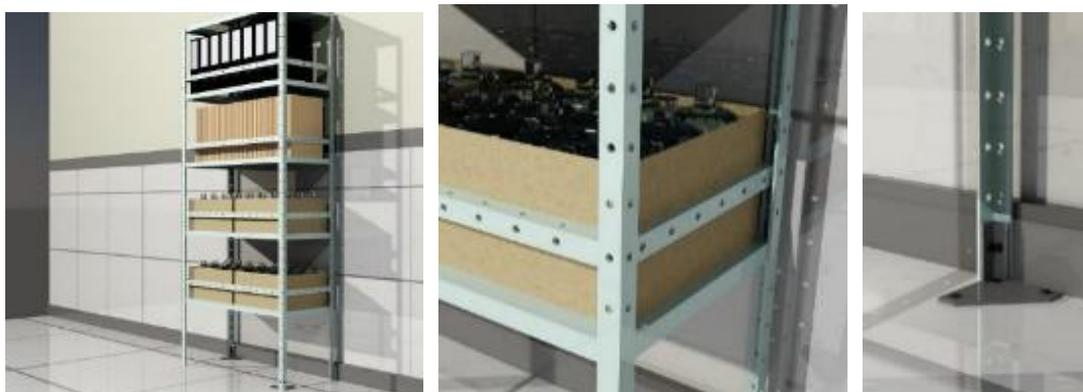
Figura 59. Sistema de aseguramiento de las unidades almacenadas en las estanterías, se evita caída de estanterías y desplazamiento y caída del contenido

Los muebles de diverso tipo deben estar, por tanto, firmemente fijados y estabilizados y las puertas permanecerán cerradas. Las estanterías deben tener bordes levantados para que los productos, materiales u objetos contenidos no salgan disparados. Los contenedores y otros grandes volúmenes de almacenamiento deben estar cerrados y enganchados a los estantes.

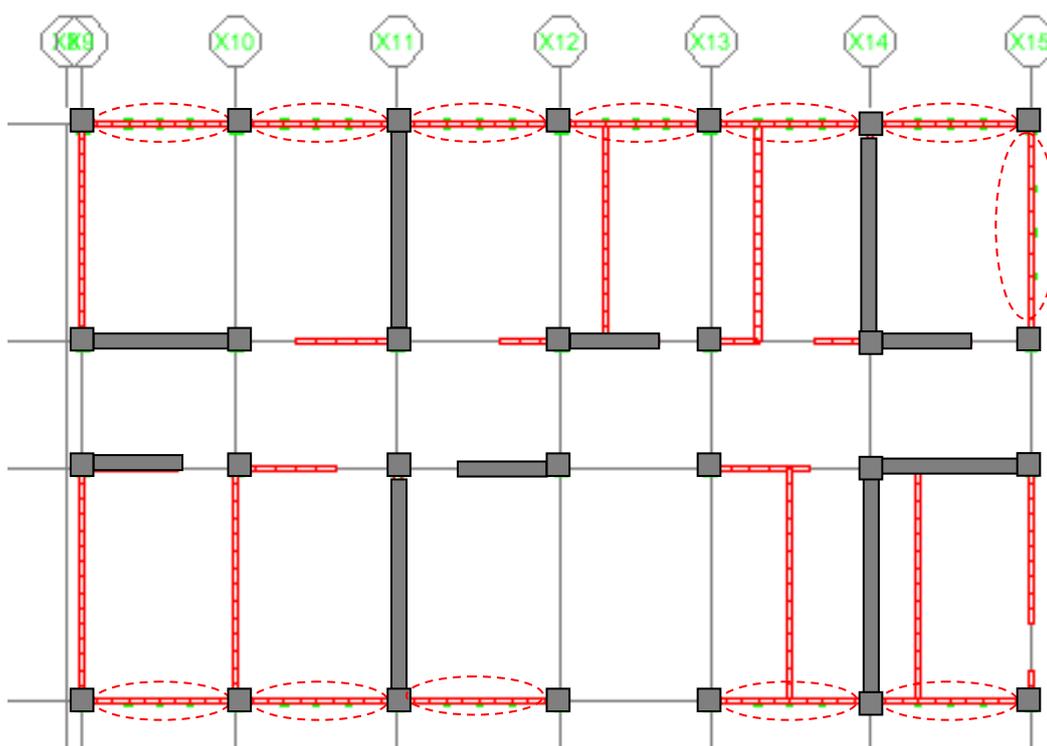
Figura 60. Esquema de reforzamiento con placas de concreto armado en el Bloque 9C

En el Bloque 9-C es necesario rigidizar su estructura mediante la inclusión de placas de concreto armado, como se muestra en la Figura 60. Asimismo, incrementar la sección de las columnas y la separación de los muros de albañilería en los vanos de los pórticos de concreto armado (dentro de las líneas punteadas).
