Informe Técnico N° A7143

EVALUACIÓN DE PELIGROS GEOLÓGICOS POR FLUJO DE DETRITOS EN LA QUEBRADA CHAUPIMAYO

Región Cusco
Provincia La Convención
Distrito Santa Ana

Elaborado por la Dirección de
Geología Ambiental y Riesgo
Geológico del Ingemmet

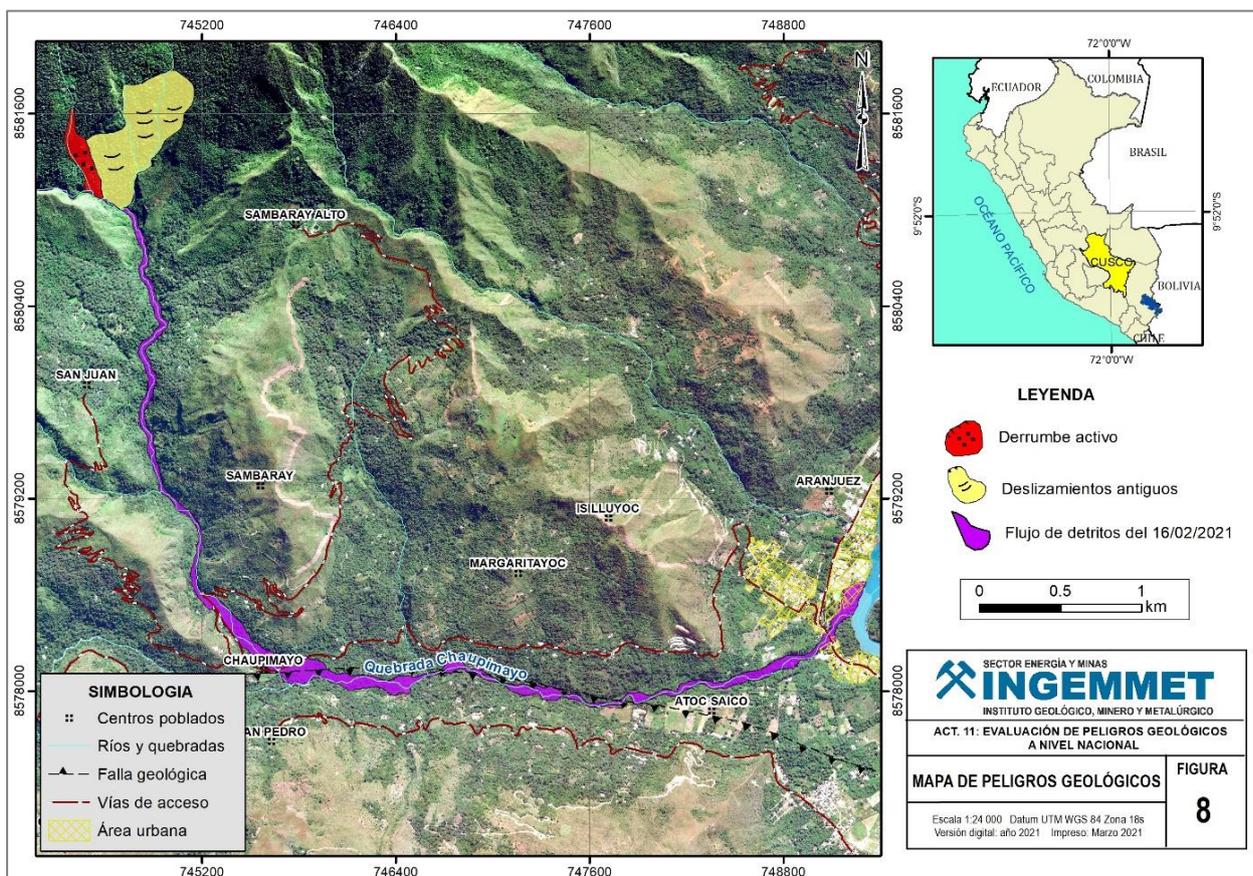
Figura 8. Cartografía de peligros geológicos en el sector Chaupimayo B – quebrada Chaupimayo.

La quebrada Chaupimayo, presenta una geodinámica muy activa, representada por derrumbes, deslizamientos reactivados y flujo de detritos (figura 8), como lo acontecido el 16 de febrero del presente año. Además, la zona es considerada como Zona Crítica (Vílchez, 2015) y de muy alta susceptibilidad a la ocurrencia de movimientos en masa.
