Informe Técnico N° A7149

INFORME COMPLEMENTARIO DEL DESLIZAMIENTO Y REPTACIÓN DE SUELOS EN EL SECTOR SOCOSBAMBA-PISCOBAMBA

Región Áncash
Provincia Mariscal Luzuriaga
Distrito Piscobamba

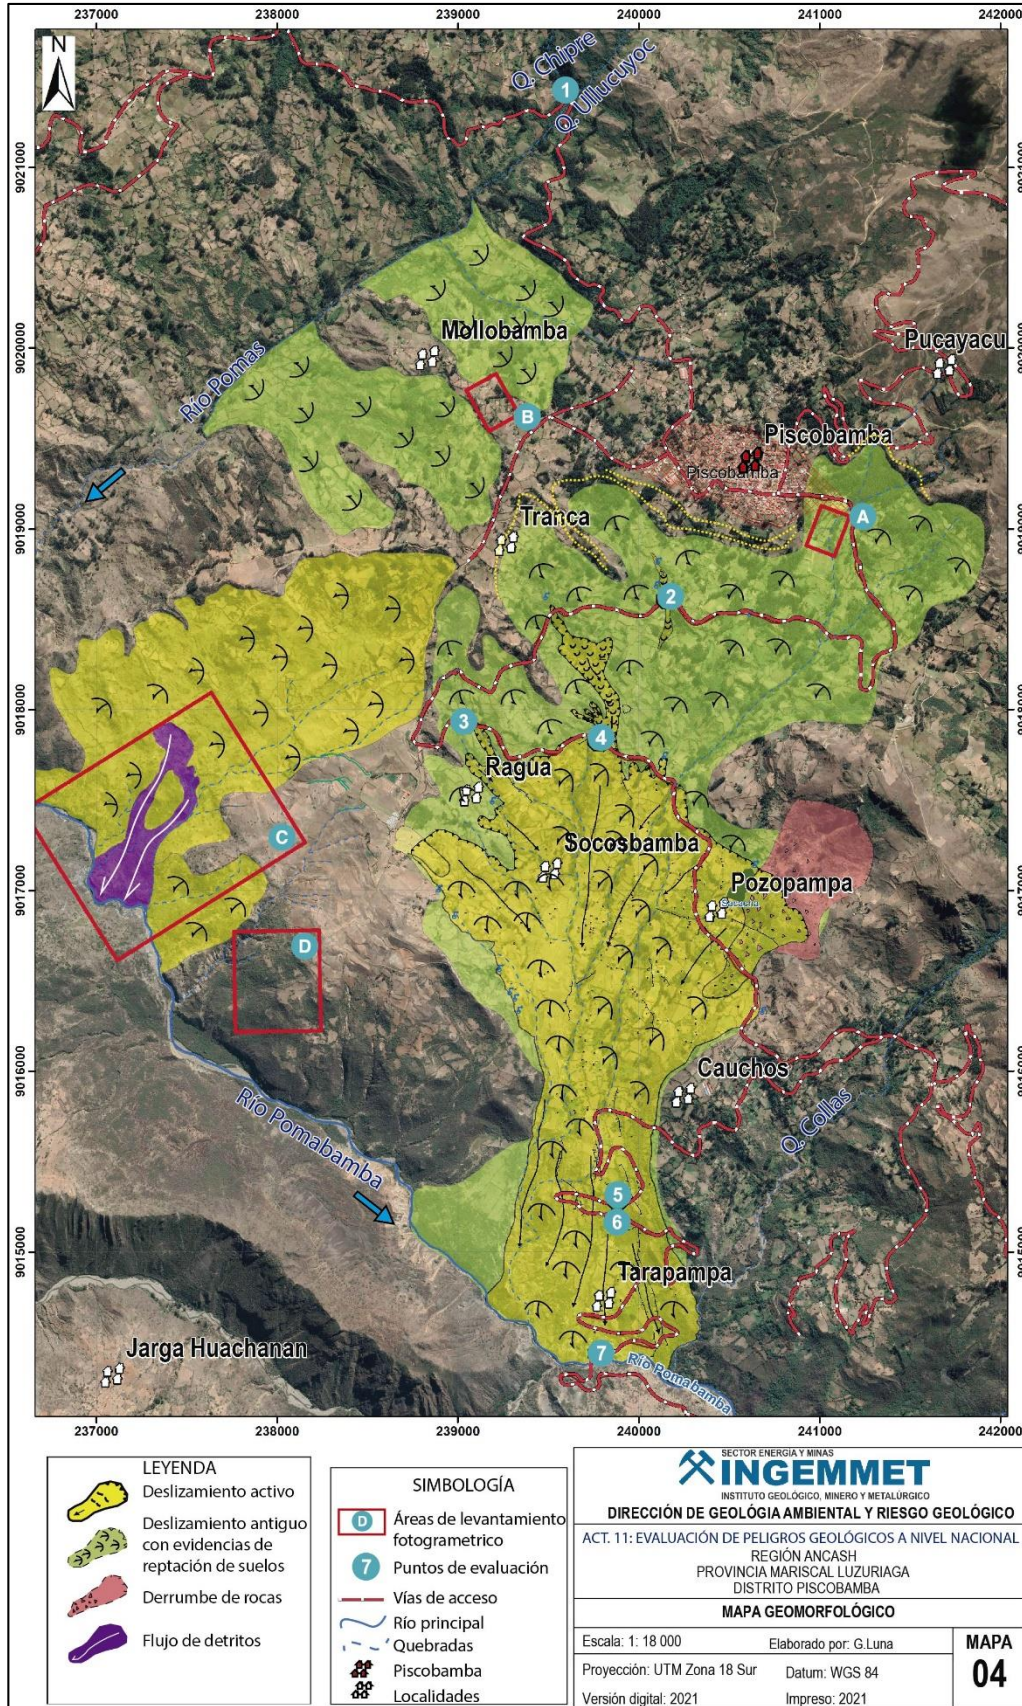
El mapa de peligros geológicos (figura 7), muestra la cartografía de los peligros geológicos identificados por Gómez (2015). Comparando lo sucedido en el año 2015, a la actualidad, se evidencia el incremento de las zonas de reptación.

Figura 07. Mapa de peligro geológicos del sector Piscobamba-Socosbamba
