Informe Técnico N° A7158

EVALUACIÓN DE PELIGROS GEOLÓGICOS EN EL SECTOR DE HUANTAY CENTRO POBLADO DE HUALCÁN

Región Áncash
Provincia Carhuaz
Distrito Carhuaz

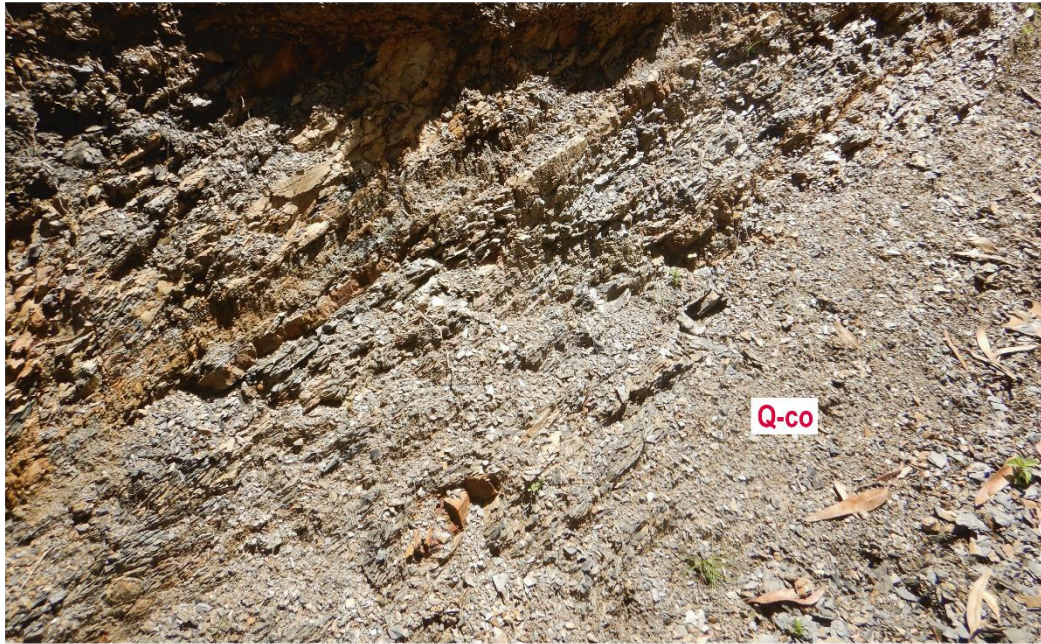
Son aquellos depósitos que se encuentran acumulados al pie de laderas, como material del escombro constituido por fragmentos rocosos angulosos heterométricos y de naturaleza litológica homogénea. Los depósitos de esta unidad carecen de relleno, son sueltos sin cohesión, conformando taludes de reposo poco estables (figura 5).

Figura 5. Depósitos coluvio deluvial formado por fragmentos de roca angulosos de tamaño variable envueltos en una matriz limoarcilloso.

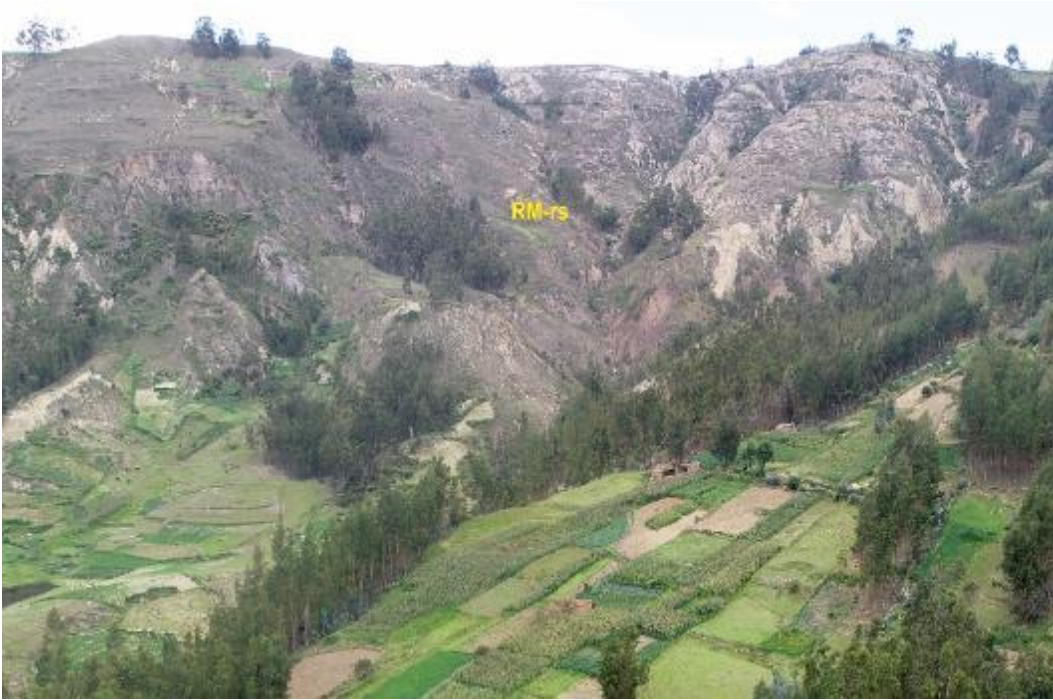
La zona evaluada corresponde a montañas en afloramientos de rocas sedimentarias de tipo limoarcillitas de color gris a pardo de la Formación Carhuaz (figura 8). Se puede asociar geodinámicamente a la ocurrencia de movimientos en masa de tipo deslizamientos, movimientos complejos, reptación de suelo y flujos de detritos.

Figura 8. Vista con dirección al noroeste donde se observa montañas en roca sedimentaria (RM-rs), conformada por la Formación Carhuaz.

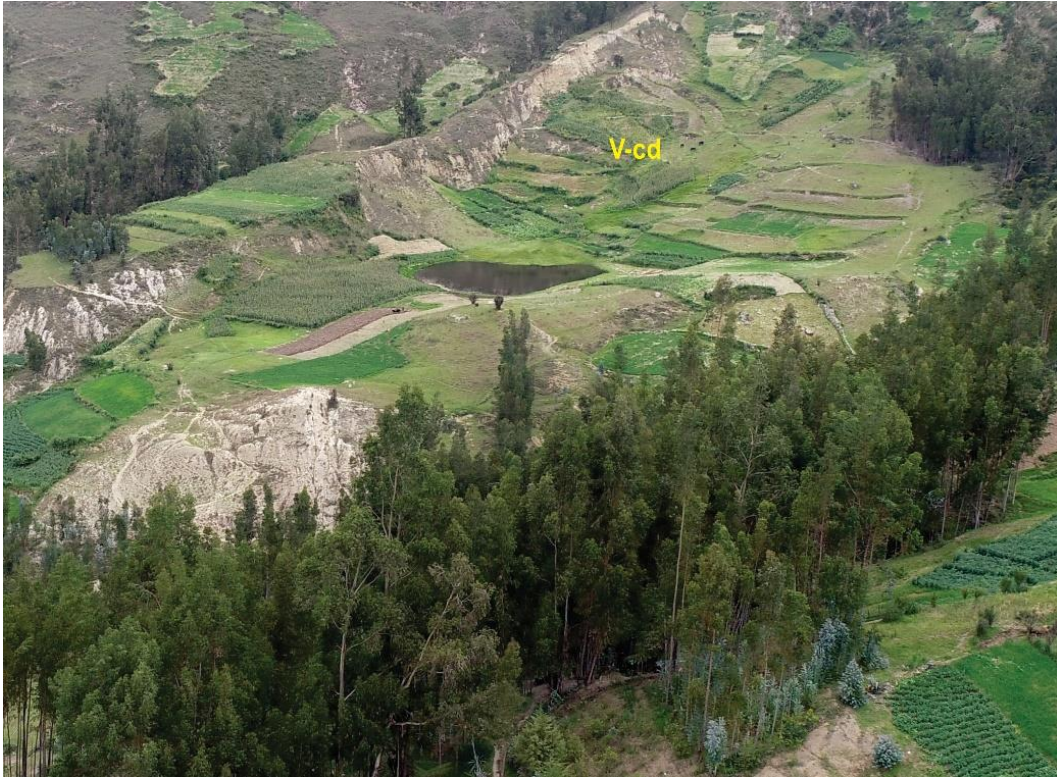
Unidad formada por la acumulación intercalada de materiales de origen coluvial (acarreados y acumulados por efecto de la gravedad) y deluvial (acumulación de material al pie de laderas, depositados por flujos de agua que lavan materiales sueltos de las laderas). Se encuentran interestratificados y no es posible separarlos como unidades individuales, estos se acumulan al pie de laderas de montañas o acantilados de valles (figura 9).

Figura 9. Vista con dirección al oeste. Donde se observa vertiente o piedemonte coluvio deluvial (V-cd), esta se encuentra en las coordenadas 8975227 N, 211561 E, con una altitud de 3014 m s.n.m.

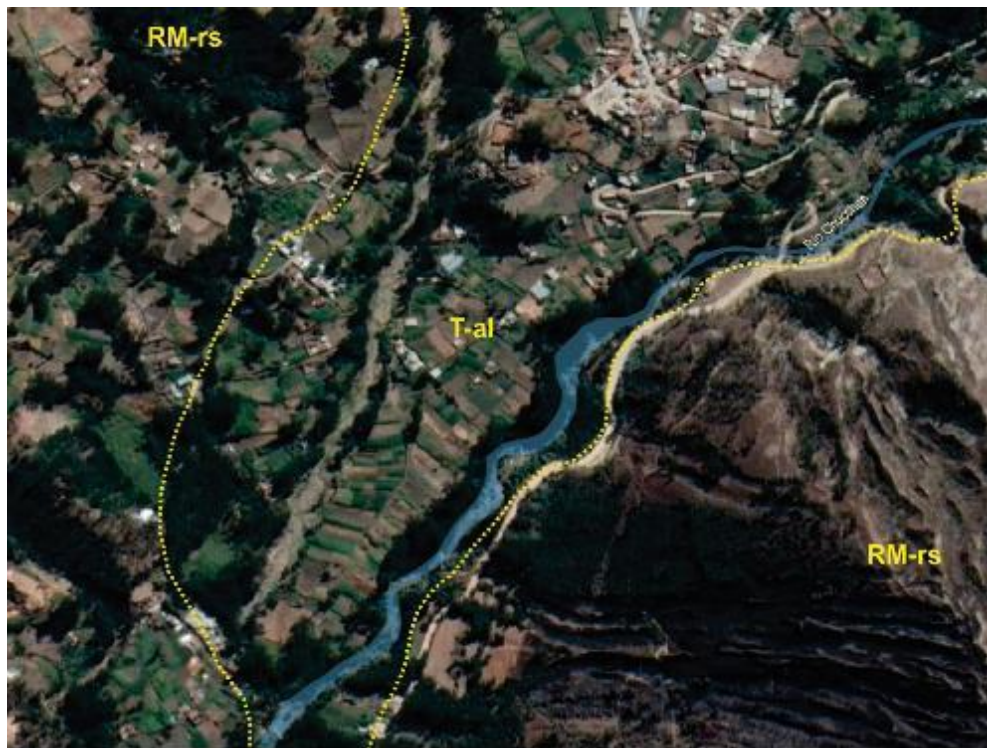
Figura 10. Vista al sureste del centro poblado de Hualcán, donde se observa terrazas aluviales en ambas márgenes del río Chucchun, así como las montañas de rocas sedimentarias.

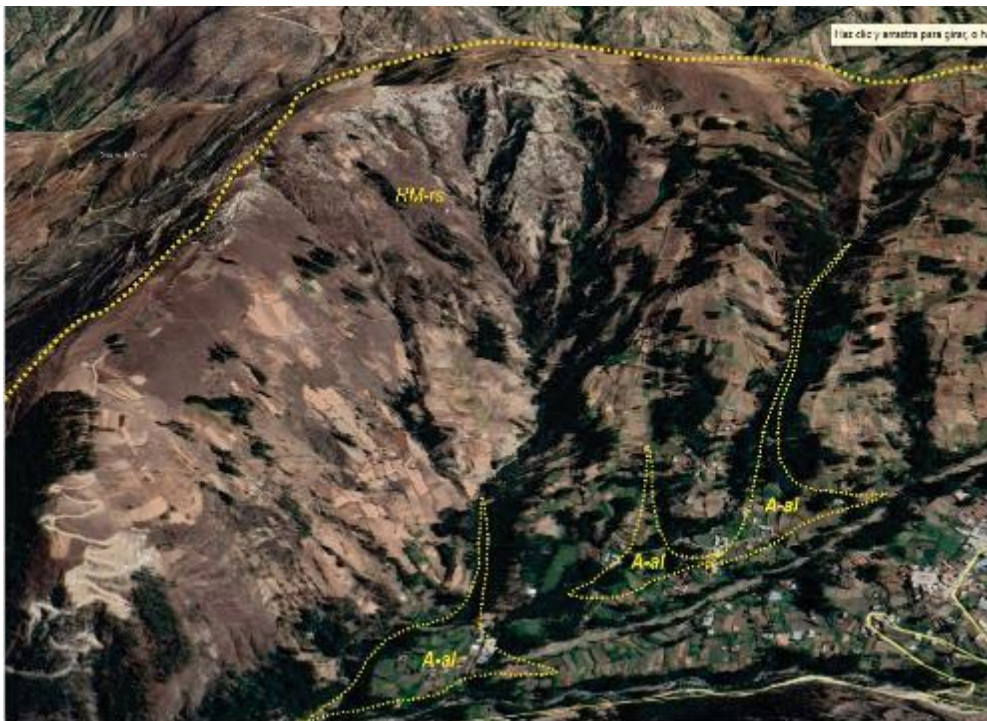
Figura 11. Vista donde se observa abanicos aluviales, con dirección noreste del poblado de Hualcán.
