Informe Técnico N° A7153

EVALUACIÓN DE PELIGRO GEOLÓGICO POR DESLIZAMIENTO EN EL SECTOR CULLUCHACA

Región Áncash
Provincia Huari
Distrito Pontó

MAYO
2021

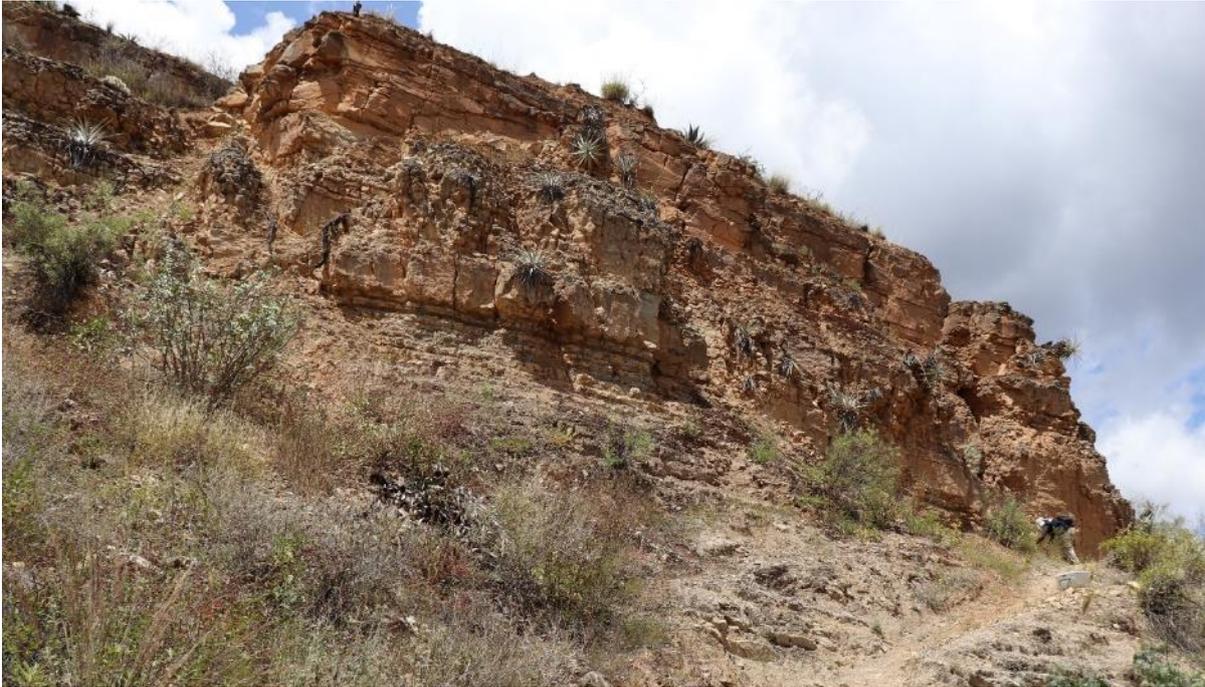
La secuencia inferior de 20 a 30 m de grosor, consiste en una alternancia de limoarcillitas calcáreas negras y grises con delgados niveles de caliza. La parte media de la formación, comprende una secuencia monótona de calizas grises claros a beige en estratos medianos a gruesos (fotografía 1). La parte superior está compuesta por calizas negras y grises, estratificadas en bancos medianos a delgados, que se intercala con limoarcillitas grises, a veces negras. En conjunto, las calizas están replegadas, presentan fósiles y el grosor aproximadamente tiene entre 400 y 500 m. Se presentan muy fracturadas y meterorizadas, rocas de calidad geomecánica mala a media.

Fotografía 1: Vista panorámica tomado con dirección sur, se observa afloramiento de la Formación Jumasha formado por limoarcillitas calcáreas con intercalación de calizas gris claro a beige en estratos medianos a grueso.

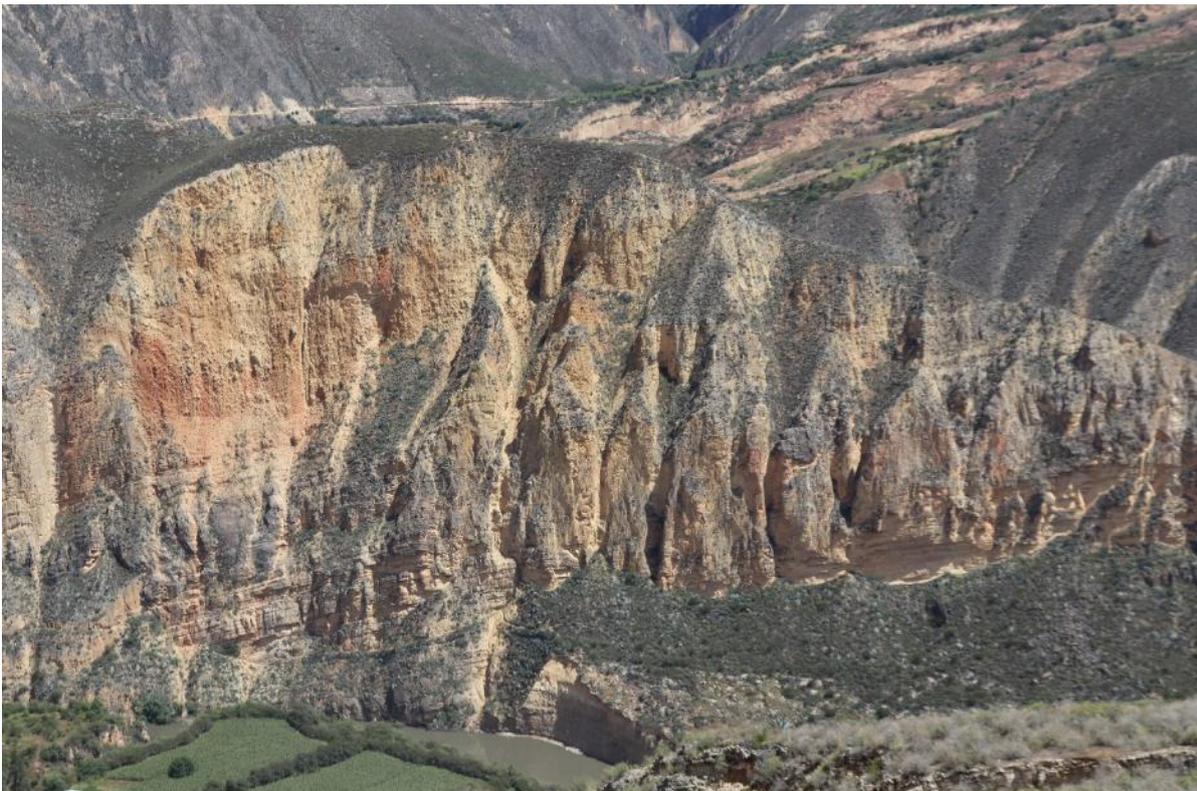
La Formación Chota, consiste de areniscas, limoarcillitas y limolitas rojas. En la base de la formación es frecuente encontrar areniscas y limoarcillitas verdes. Las limolitas hacia la parte superior son calcáreas (fotografía 2). El grosor aproximado de esta formación es variable y puede alcanzar los 800 m.

Fotografía 2: Vista panorámica tomada con dirección noroeste hacia la quebrada Shuncuy, se observa afloramientos de la Formación Chota formado por areniscas y limoarcillitas calcáreas

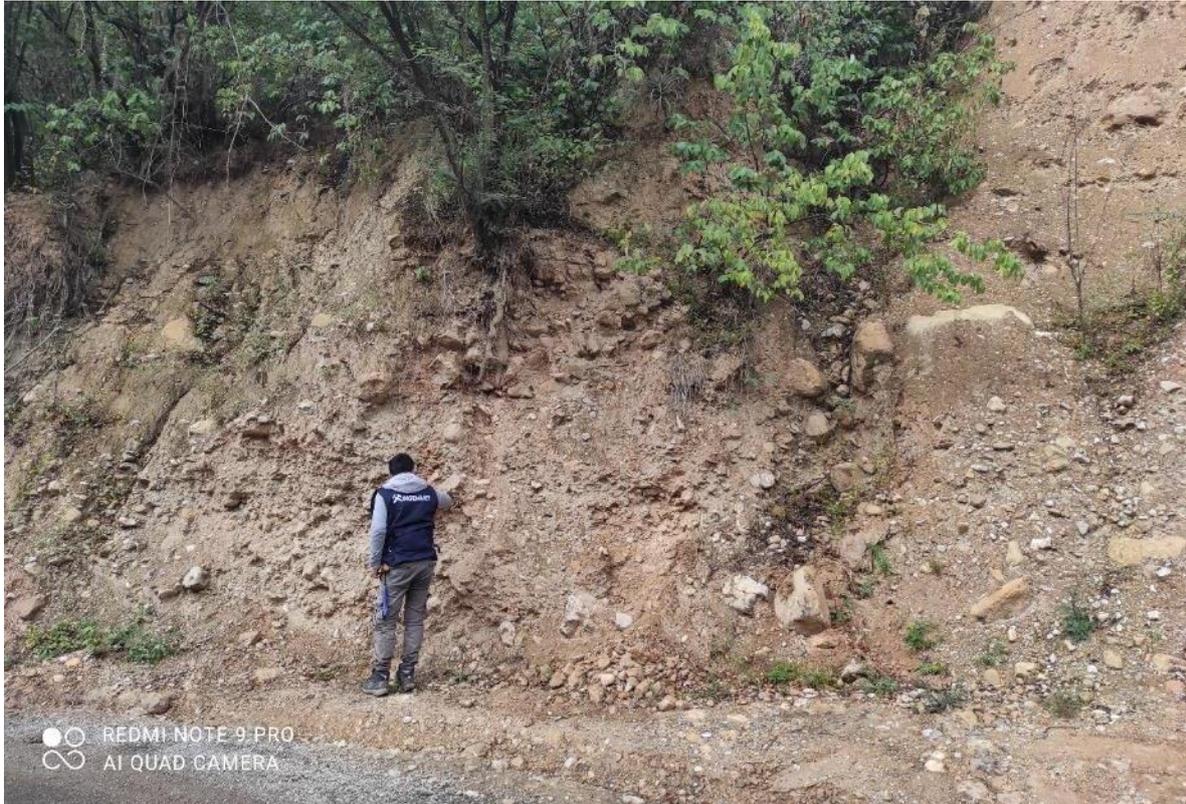
Se encuentran en los flancos de los valles y corresponden principalmente a depósitos de deslizamientos antiguos y recientes, está compuesto por bloques y cantos angulosos de tamaños variables, envueltos en una matriz areno arcillosa (fotografía 3).

Fotografía 3: Vista tomada margen derecha de la quebrada Chaquillo coordenadas UTM zona 18: 278548.89 m E - 8970878.12 m S, se observa depósitos coluviales compuesto por bloques y cantos angulosos de tamaños variables.

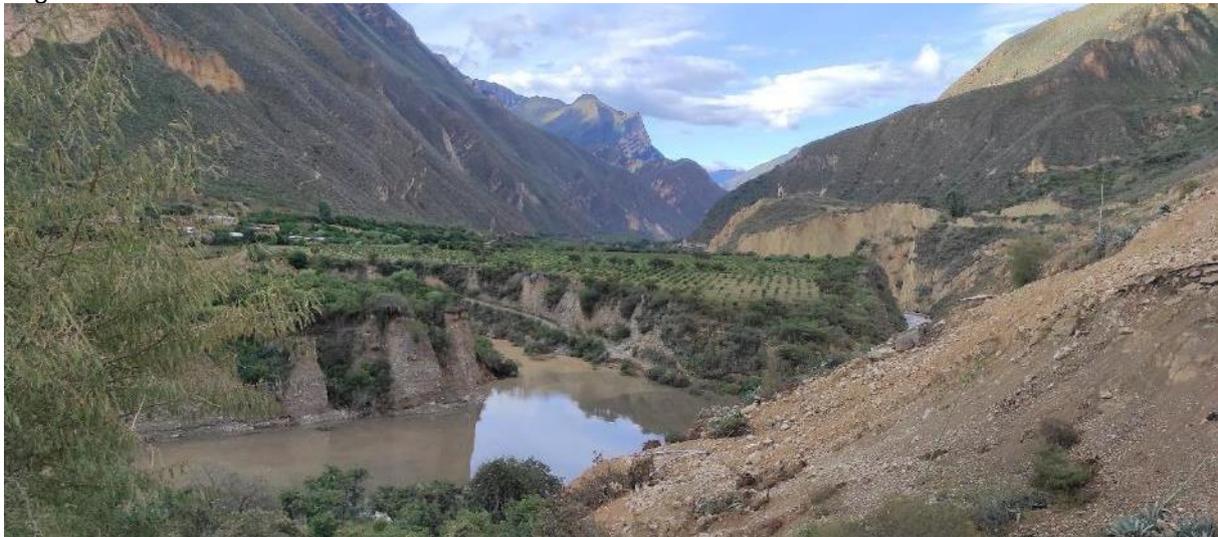
Son depósitos semiconsolidados, presentan cierto grado de consolidación, erosionado por el cauce actual del río Pushca. Este depósito corresponde a una mezcla heterogénea de bolones, gravas y arenas, redondeadas a subredondeadas, así como limos y arcillas; estos materiales tienen selección de regular a buena, presentándose niveles y estratos diferenciados que evidencian la actividad dinámica fluvial. Su permeabilidad es media a alta y se asocia principalmente a terraza alta, susceptibles a la erosión fluvial (socavamiento en el pie de terrazas) y algunos pequeños derrumbes.

Fotografía 4: Vista del fondo del valle del río Pushca, se observa depósitos aluviales

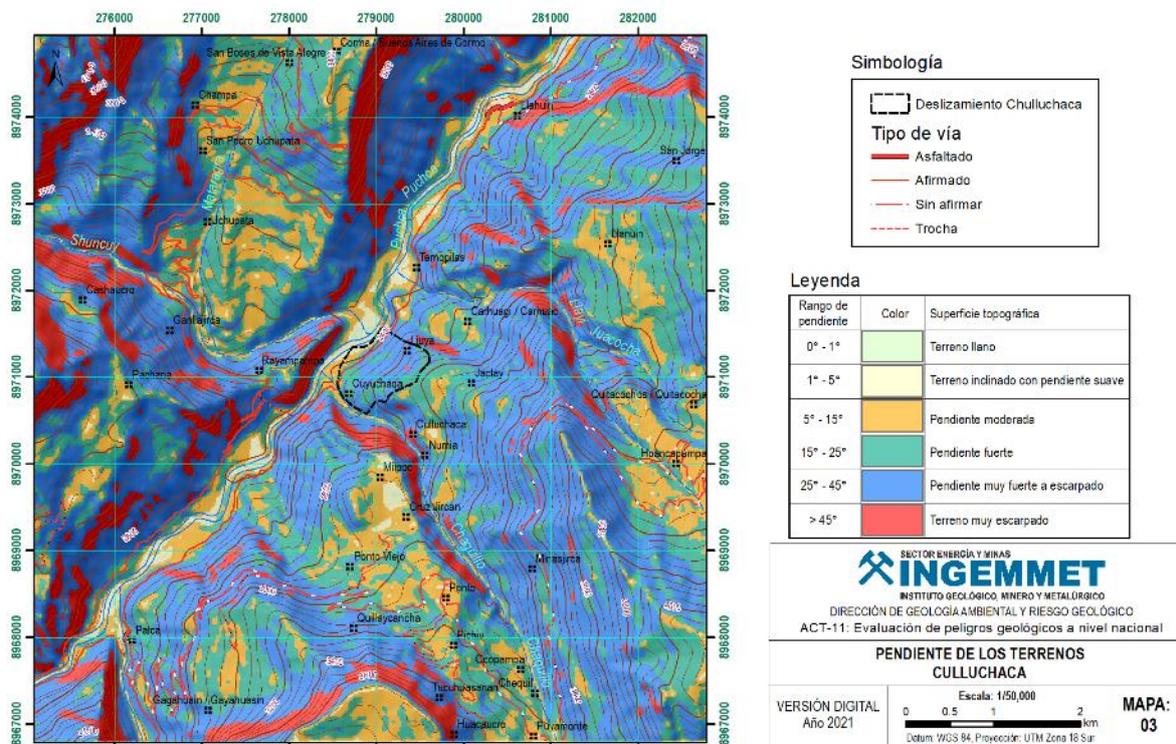
En la figura 6, se presenta el mapa de pendientes, elaborado en base a la información del modelo de elevación digital de 30 m de resolución (ALOS World 3D), donde se presentan con mayor predominio laderas con pendientes muy fuerte a escarpado ($25^\circ - 45^\circ$) con un cambio abrupto a terrenos muy escarpados ($>45^\circ$). Asimismo, la pendiente en el fondo de valles, márgenes del río Puchca es menor a 5° .

En la ladera donde ocurrió el deslizamiento de Culluchaca, se ha formado en laderas de pendiente con rango de 25° a 45° , considerado como muy fuerte a escarpada; localmente, existe lugares donde la pendiente es mayor a 45° .

Figura 6. Mapa de pendientes del sector Culluchaca y alrededores

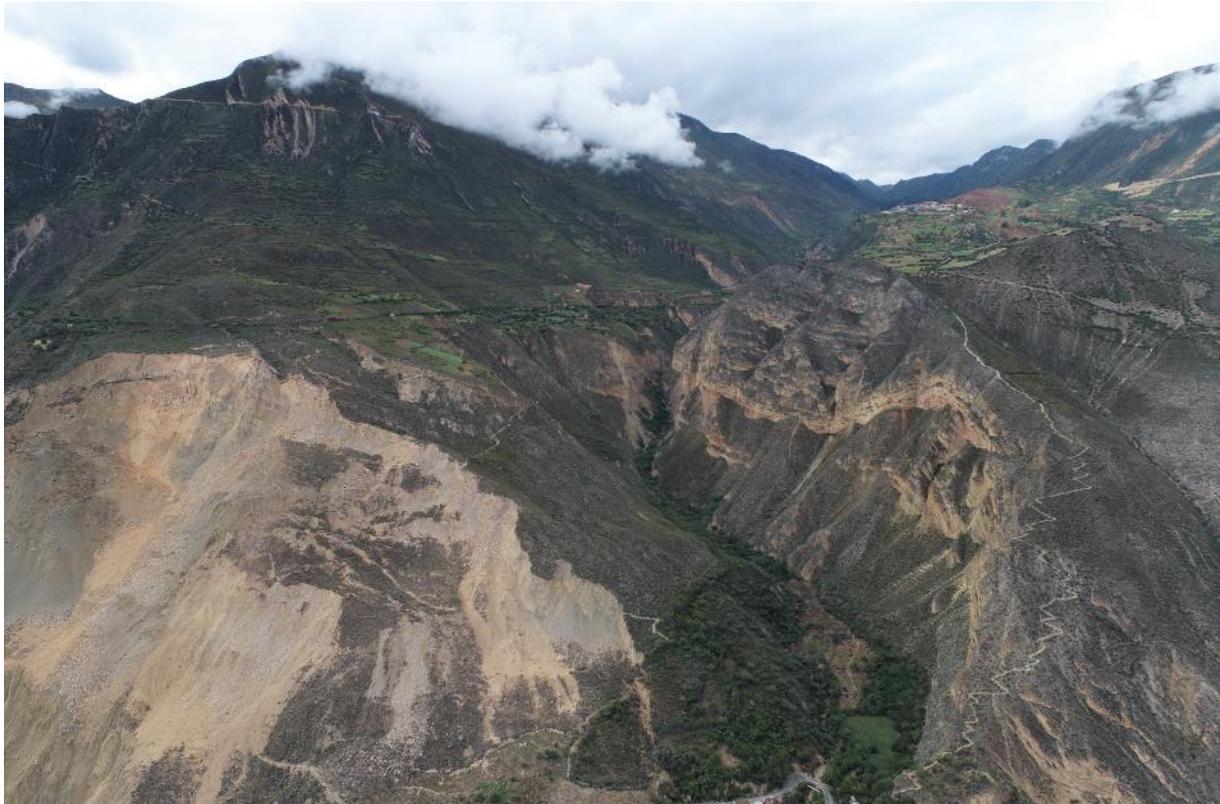
Fotografía 4. Vista aérea del relieve de la montaña estructural modelada en roca sedimentaria (RME-rs) ubicado en el sector de Culluchaca.

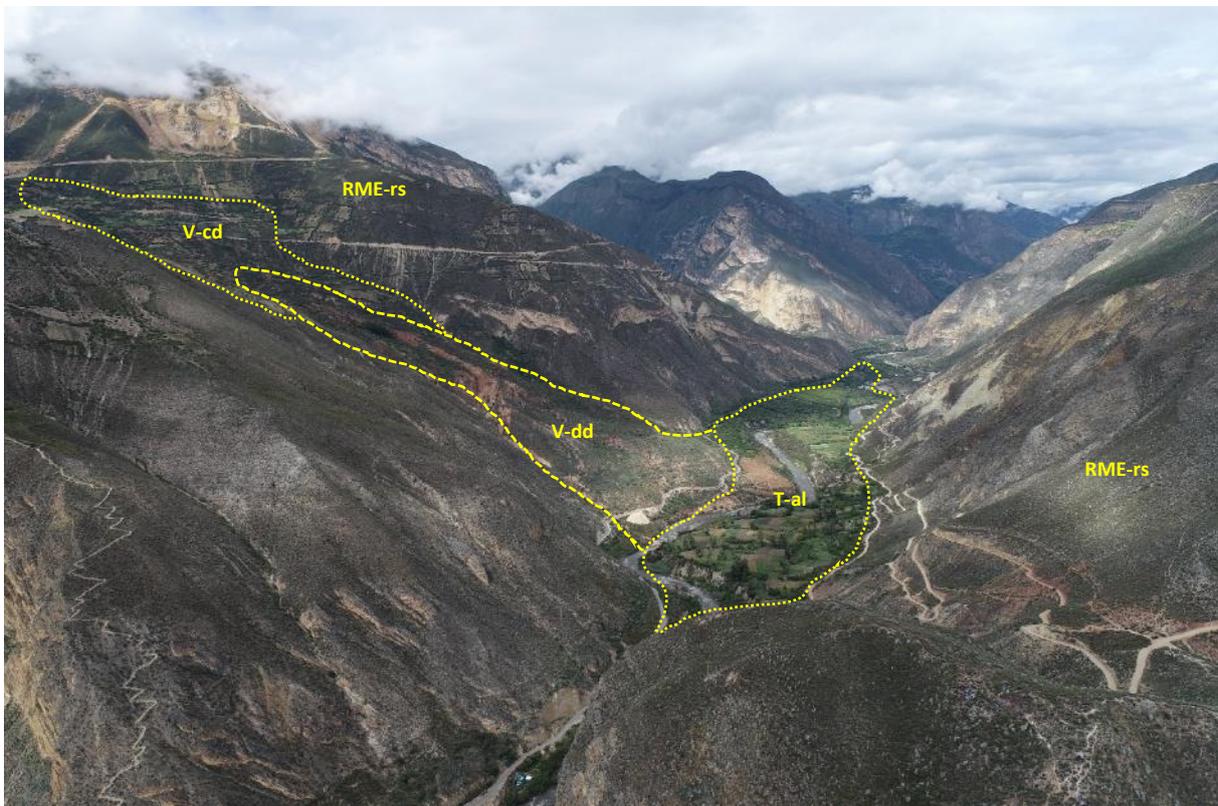
Figura 8. Vista aérea, se observa unidades geomorfológicas que se identificaron en el área de estudio: relieve de montaña estructural en roca sedimentaria (RME-rs), vertiente coluvio-deluvial (V-cd), vertiente de deslizamiento (V-dd) y terraza aluvial (T-al)

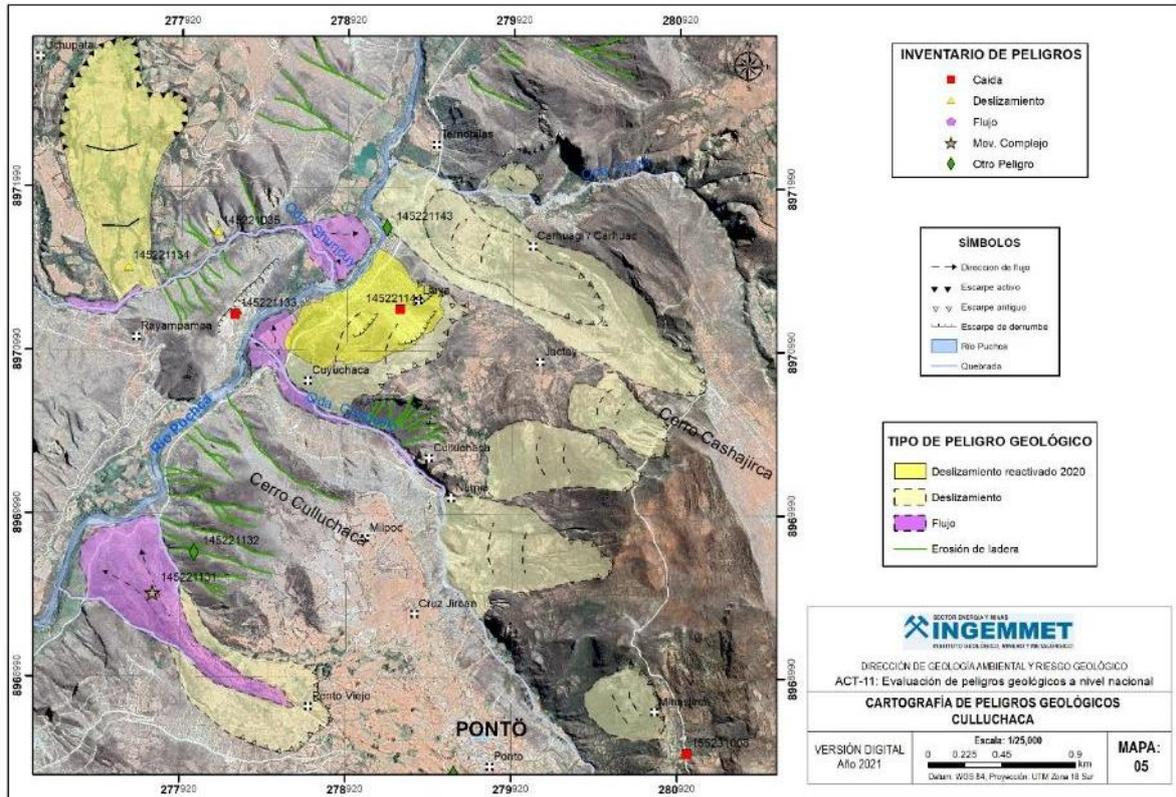
El área de estudio presenta una geodinámica muy activa en ambas márgenes del río Puchca, representada por deslizamientos antiguos y reactivados, derrumbes, depósitos de flujo de detritos antiguos y recientes, así como erosión de laderas (cárcavas) (figura 8). Luego de la evaluación a detalle del área, esta se considera de susceptibilidad media a muy alta ocurrencia de movimientos en masa; considerándose este deslizamiento como zona crítica.

Figura 9. Cartografía de peligros geológicos en el área de estudio.

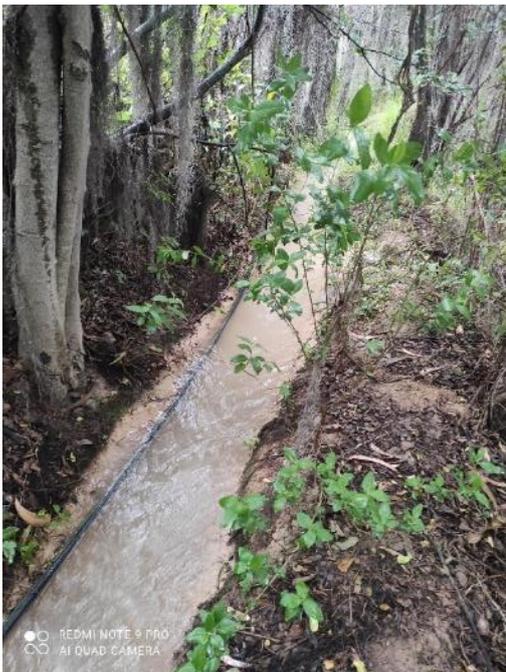
Fotografía 6. Vista tomado con dirección noroeste en la coordenada
