ESTUDIO DE VULNERABILIDAD SÍSMICA: ESTRUCTURAL, NO ESTRUCTURAL Y FUNCIONAL DEL HOSPITAL MARÍA AUXILIADORA DISTRITO DE SAN JUAN DE MIRAFLORES

INFORME TÉCNICO FINAL

DICIEMBRE - 2013

ESTUDIOS DE VULNERABILIDAD SÍSMICA: ESTRUCTURAL,
NO ESTRUCTURAL Y FUNCIONAL EN CATORCE (14)
ESTABLECIMIENTOS DE SALUD DE LA PROVINCIA DE LIMA

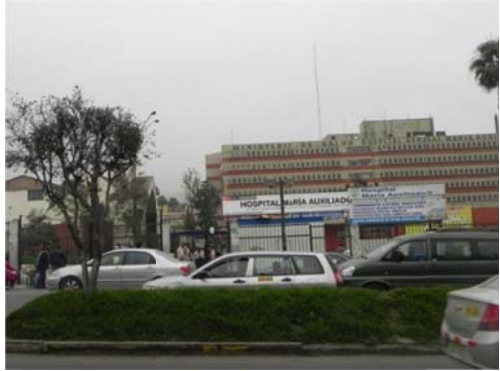
Figura 17. Ingreso por la puerta principal del Hospital María Auxiliadora, con gran congestión vehicular y de personas.

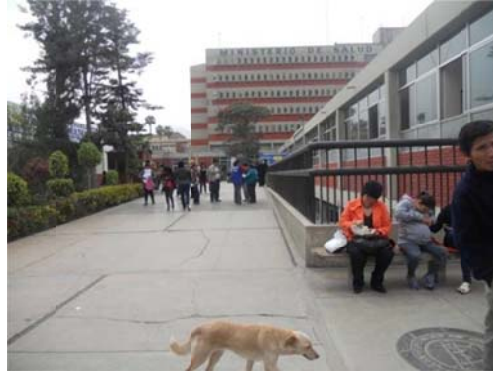
Figura 18. Ingreso por Consultorios Externos, usado para acceso a Emergencia sin camilla o silla de rueda. Ruta sin señalización.

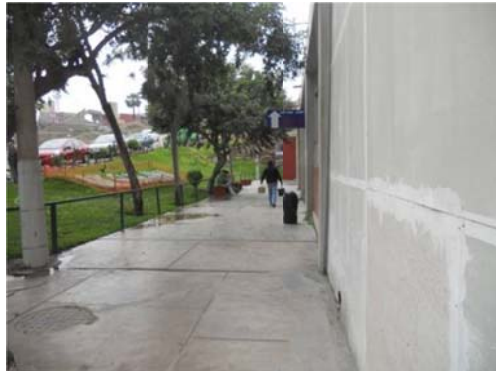
Figura 19. Pasillo detrás del bloque de Consulta Externa, paso necesario al dirigirse a Emergencia. Vía eventualmente congestionada.

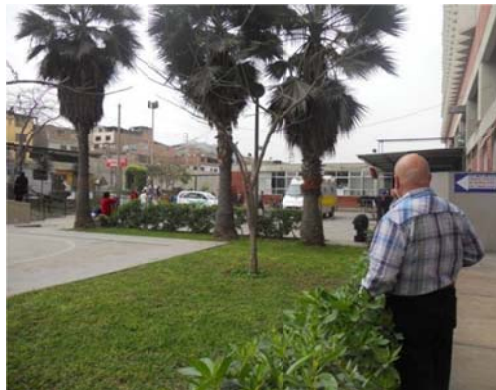
Figura 21. El pasillo no ha sido diseñado para el paso de camillas, sillas de ruedas o personas discapacitadas.

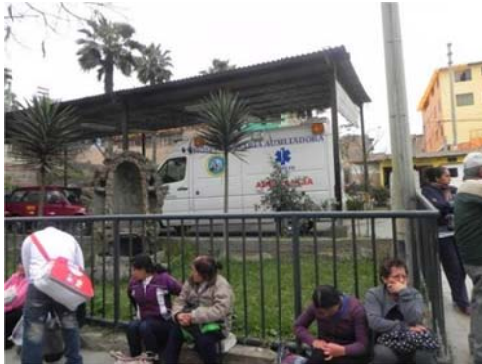
Una vez dentro del Hospital y en el área de emergencia, los familiares deberán permanecer en la Sala de Espera, pero los familiares prefieren estar en áreas más cercanas a la puerta de entrada de emergencia y esperan en el patio de maniobras de las ambulancias, lo que dificulta la maniobra de las mismas y demora la respuesta rápida de salida y llegada de las mismas.

Figura 24. Familiares ocupando la entrada a Emergencia.

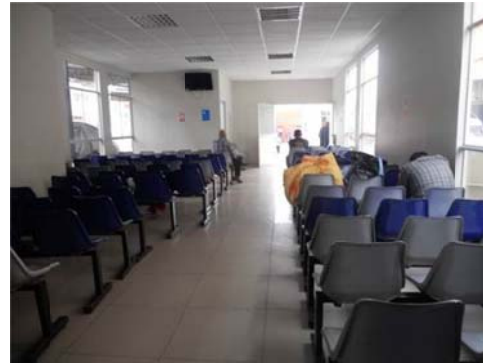
Figura 25. Sala de Espera totalmente desocupada

La poca utilización de la Sala de Espera, que ha sido adecuadamente localizada lejos del área de atención de pacientes, hecho que facilita la movilización del personal y camillas en los diferentes servicios de Emergencia pues la aglomeración de familiares ha sido despejada y enviada fuera. Lamentablemente, por su poco uso la limpieza deja mucho que desear, convirtiéndose en un foco séptico.

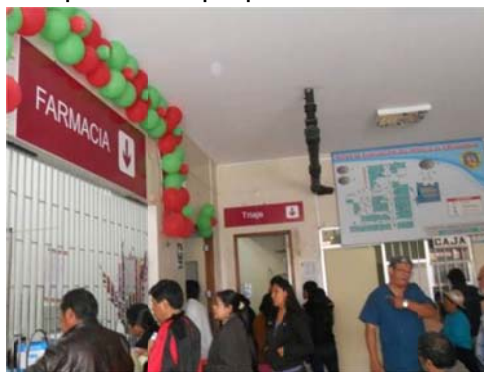
Figura 28. Farmacia y Caja, en hora punta esta área se encuentra en extremo congestionada.

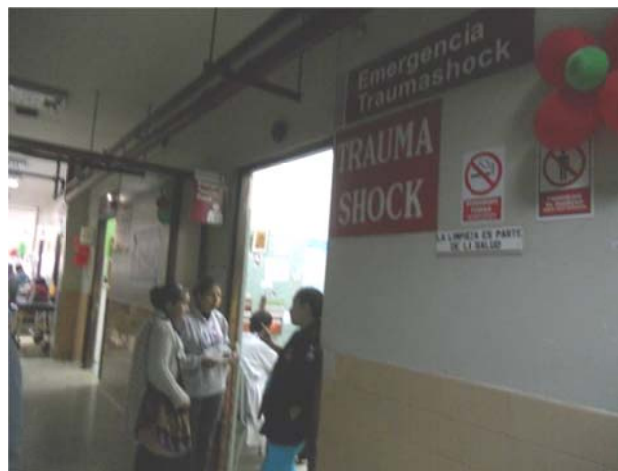
El área que ha sido designada para trauma shock es pequeña lo que dificulta la movilización del personal, eso implica que colapsaría si la afluencia de pacientes en estado crítico es mayor a cuatro.

Figura 31. Trauma Shock, sala pequeña, con dificultad para la movilización de camillas.

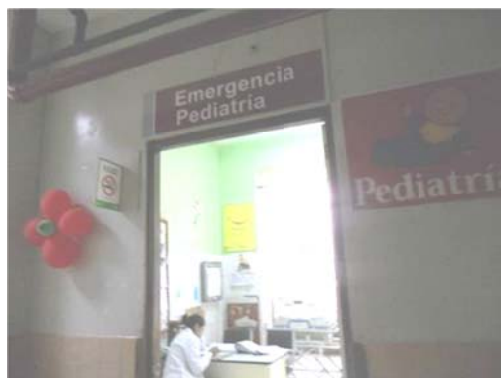
Figura 32. Sala de Emergencias Pediátricas, aislada de los adultos, pero comparte los mismos pasillos y la misma congestión.

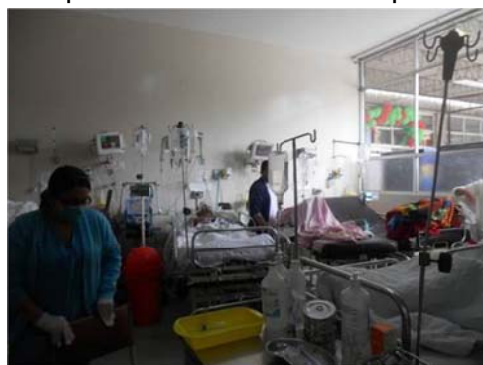
El área de cuidados críticos, ésta siempre abarrotada de pacientes, pero el personal trata en lo posible de resolver los problemas con los pocos recursos con los que cuenta.

Figura 34. Pacientes hacinados, camas apiñadas, sin espacio para el adecuado desplazamiento del personal.

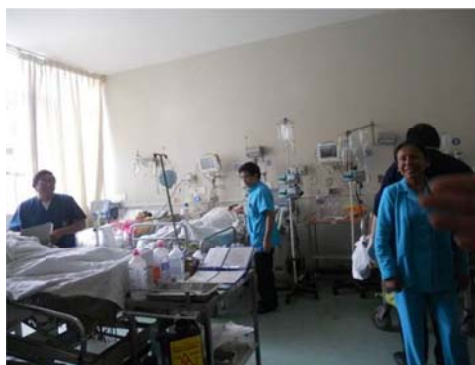
Figura 35. Equipos no rotulados según prioridad de rescate en caso de desastre.

Estos equipos tan útiles en el día a día en caso de colapso de la estructura del Hospital no podrían ser evacuados en forma eficiente pues no se encuentran marcados de acuerdo a la prioridad de utilización en casos de ser requeridos en áreas de expansión.

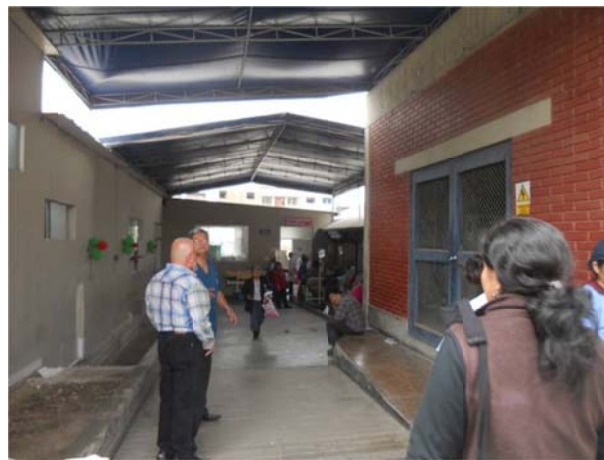
Por la gran demanda de pacientes en el Servicio de Emergencia se ha acondicionado una nueva estructura techando el área abierta con material de polietileno, espacio que funciona como ampliación de la Sala de Observación, los intersticios del techado permiten el paso de la lluvia, lo que hace que el piso se torne resbaladizo y se forme lodo.

Figura 36. Área adaptada para ampliación de la Sala de Observación del Servicio de Emergencia.

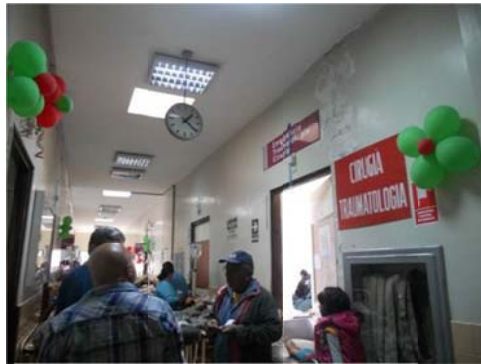
El Servicio de Emergencia, debido a la gran cantidad de pacientes y lo estrecho de los pasillos es difícil de evacuar. Se ha colocado el plano de rutas de evacuación en forma visible para todos los ocupantes.

Figura 37. Pacientes hacinados, camas apiñadas, sin espacio para el adecuado desplazamiento del personal.

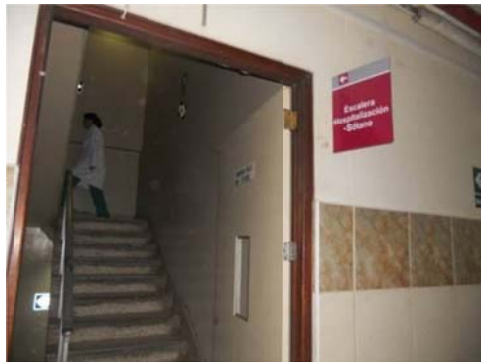
El acceso a las áreas de hospitalización, Cuidados Intensivos y Sala de Operaciones general y ginecológica se encuentra fuera del área de Emergencia y hay que acceder a ellas por un ascensor, el mismo que en caso de desastre obligaría a evacuar por las escaleras, que son estrechas y no diseñadas para tal efecto.

Figura 39. Escalera de acceso a hospitalización y al sótano.

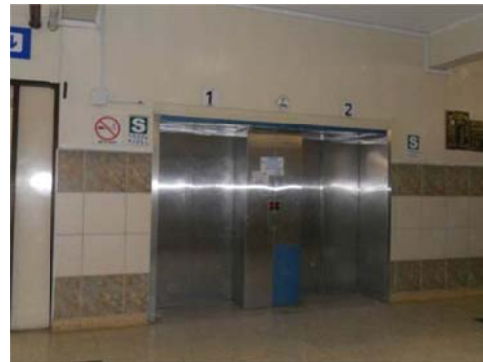
Figura 40. Ascensores con más de 30 años de antigüedad, frecuentemente inoperativos.

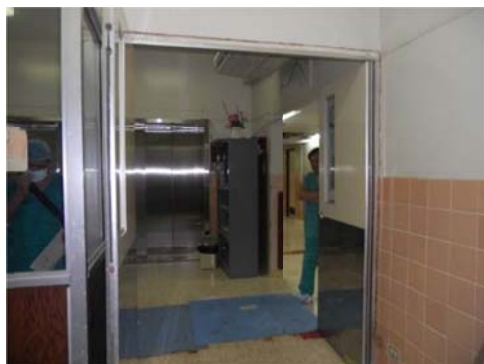
Actualmente el funcionamiento de los ascensores permite conducir a los pacientes a Sala de Operaciones general, donde el Servicio de Emergencia tiene asignada dos salas durante las 24 horas, cantidad insuficiente ante una demanda de atención masiva de víctimas. Estas salas se encuentran en un entrepiso entre el primer y segundo pisos, área conocida como “mezzanine”, lo que le da el aislamiento adecuado.

Figura 41. Ingreso a Sala de Operaciones desde el ascensor general.

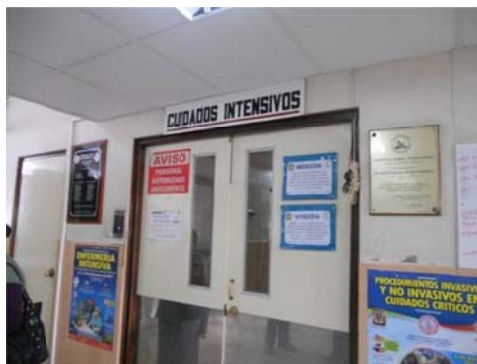
Figura 42. Cuidados Intensivos en 2do. piso, se accede por los ascensores.

La Unidad de Cuidados Intensivos se encuentra en el segundo piso y su acceso también es a través de los ascensores, lo que constituye un problema cuando estos se encuentran inoperativos, lo que nos da una idea de lo que sucedería en un desastre.

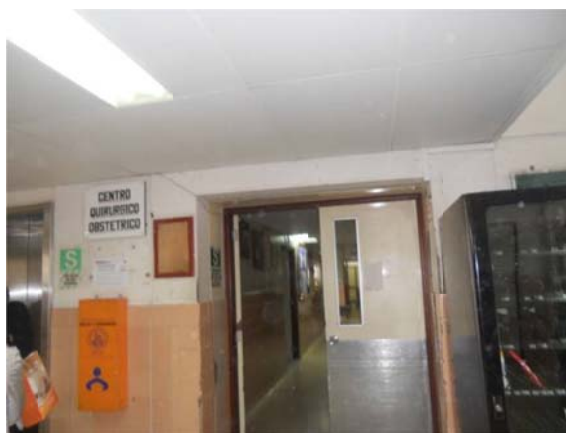
Figura 43. Centro Quirúrgico Obstétrico, se accede por los ascensores.

Si los ascensores no están operativos, el acceso a hospitalización, Cuidados Intensivos y Sala de Operaciones se convierte en un problema difícil de salvar.

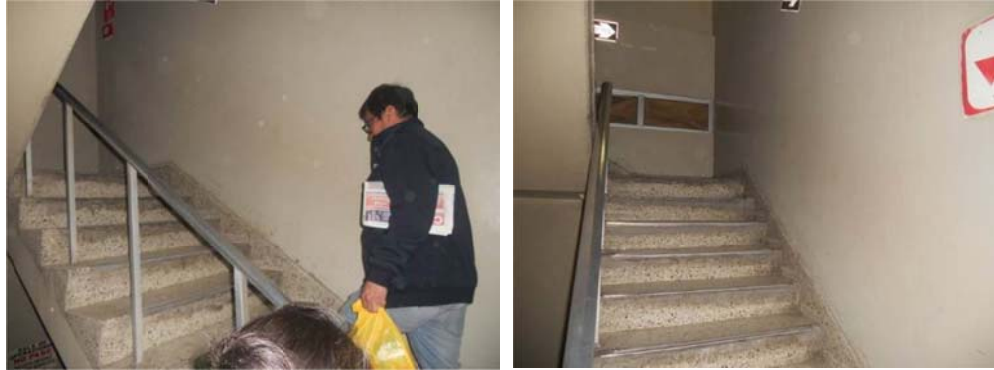
Figura 44 y Figura 45. Circulación vertical por escaleras estrechas.

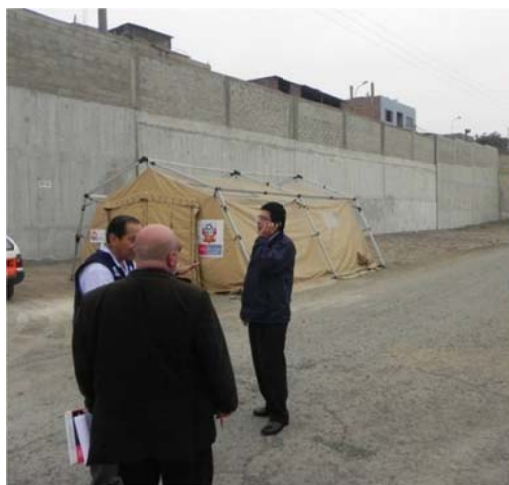
En resumen, el Servicio de Emergencia ha hecho positivos esfuerzos para descongestionar sus espacios, pero no se ha solucionado la estrechez. Aunque el equipo de triaje y todo el personal están comprometidos con su trabajo, la demanda de un terremoto destructor desbordaría la capacidad física del servicio.

Figura 49. Área de expansión contigua al ingreso natural al Servicio de Emergencia, con una carpa instalada

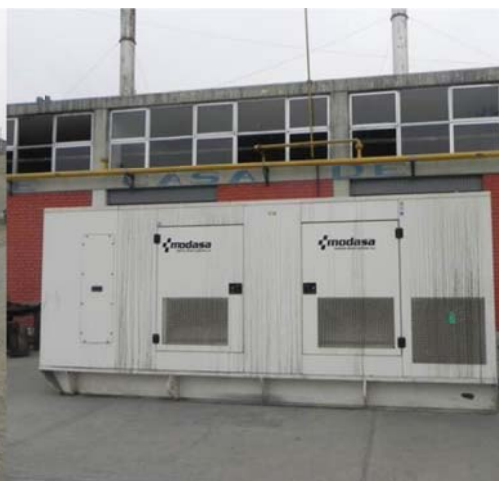
Figura 50. Grupo electrógeno dual para abastecer las áreas de expansión (en proceso de instalación).

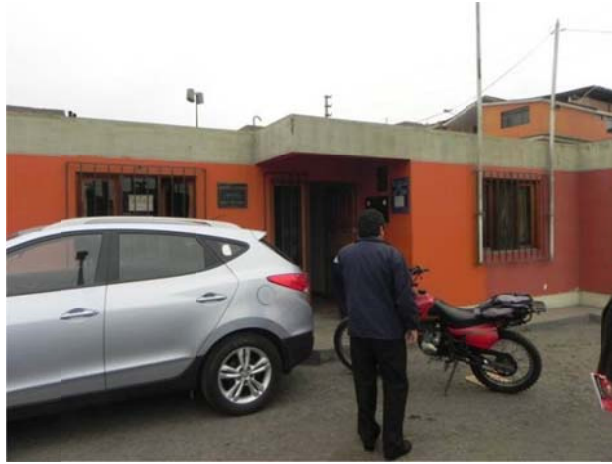
Figura 51. COE ubicado cerca al local del Voluntariado, alejado del Servicio de Emergencias y de las áreas de expansión.

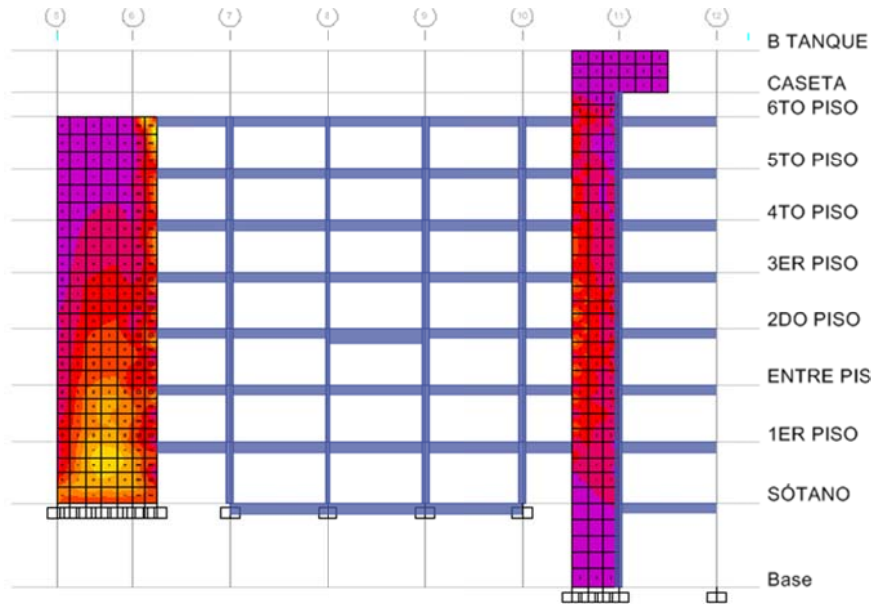
Figura 94. Bloque C. Esfuerzos máximos en muros, sismo en X.

Los esfuerzos de corte en los muros de concreto armado fueron estimados para los muros de las torres principales. Para el caso de sismo severo, los esfuerzos máximos son del orden de 96 y 136 kg/cm² en los bloques C y D, respectivamente, que implicaron cortantes mayores que el cortante resistente en muros que alojan la caja de ascensores y los que sirven de apoyo parcial al tanque elevado.

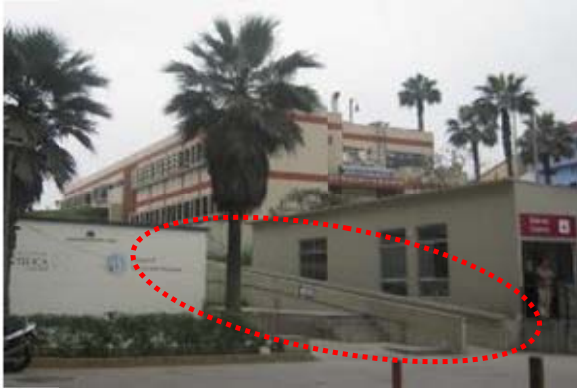
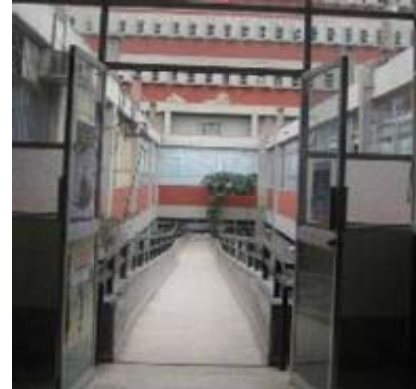
Figura 98: Izquierda: En el bloque Y hay una rampa de acceso para personas discapacitadas hacia el pabellón principal. Derecha: Entre el bloque J y K existe una rampa de acceso hacia el sótano. Las rampas solo se utilizan para el acceso al primer nivel y al sótano. Para el acceso a los demás niveles superiores se utilizan ascensores.

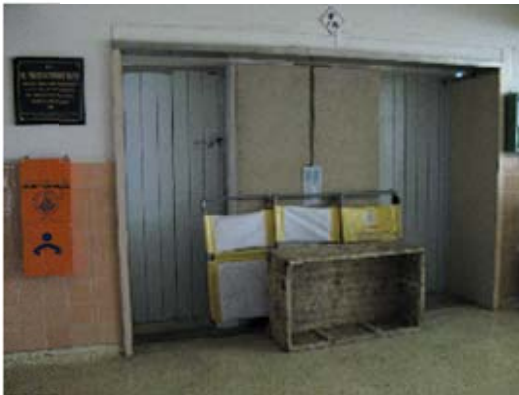
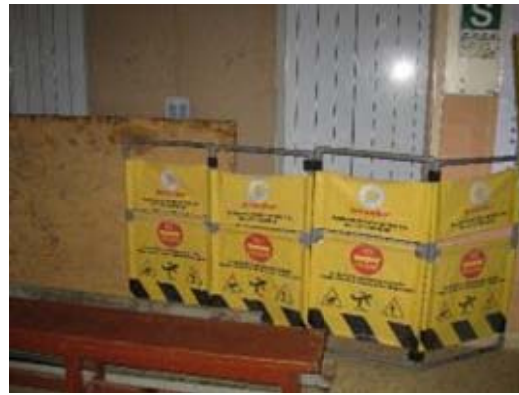
Figura 99: En el bloque D los ascensores del personal se encuentran en mantenimiento tapados con elementos que impidan su acceso mientras los arreglan, solo dos ascensores están operativos dos ascensores.

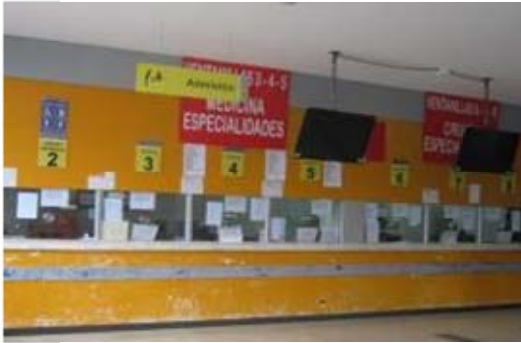
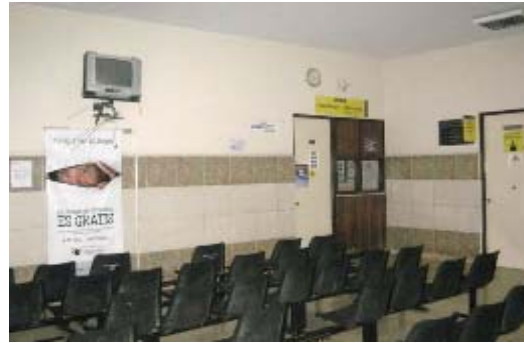
Figura 100: Izquierda: En el bloque I las conexiones de los cables se encuentran expuestas. Derecha: Televisor sujetado con rack en la sala de espera es frágil ante un sismo.

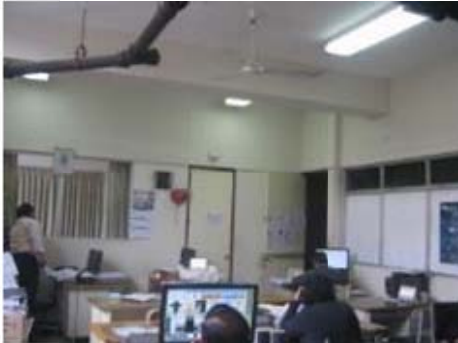
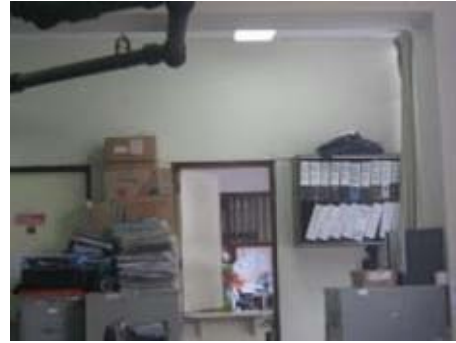
Figura 103: En el bloque C la mayoría de los casos, las computadoras, monitores e impresoras no están asegurados a los muebles, estos se encuentran únicamente colocados encima de los muebles de cómputo, asimismo, las estanterías tienen contenido apilados que no están debidamente asegurados, presenta riesgo de caída ante movimientos sísmicos.

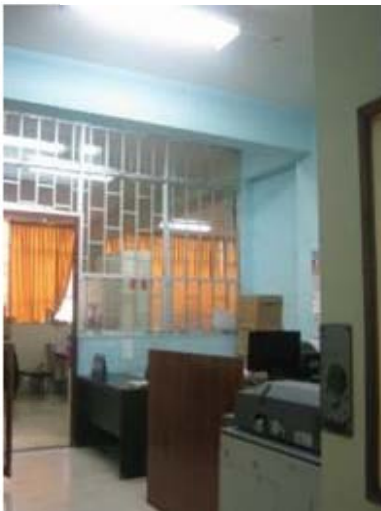
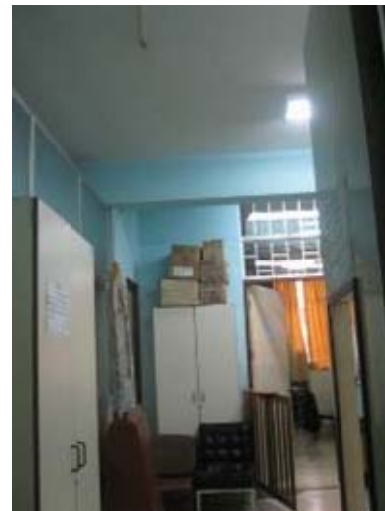
Figura 104: En el bloque C, Armario y estanterías no fijados a pared, piso o techo, tienden al volcamiento en casos eventuales de sismos. Otro factor, es el desplazamiento de los contenidos por no estar asegurados. Asimismo, se aprecia sobrecarga por apilamiento adicional de objetos sobre las estanterías o por cargas que sobrepasan la capacidad máxima del elemento, existe riesgo de caída.

La evaluación realizada a la zona administrativa evidencia el riesgo que existe con la condición de mobiliario, andamios y armarios que no se encuentran adecuadamente sujetos y presenta riesgo de caída y volcamiento.

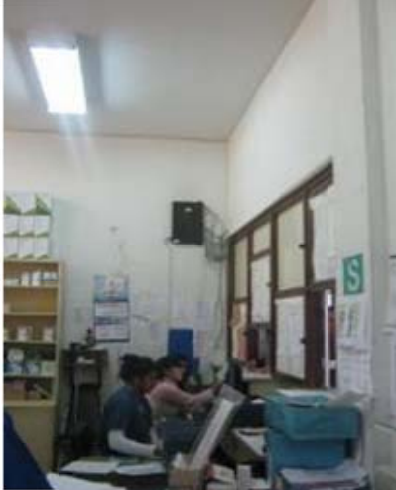
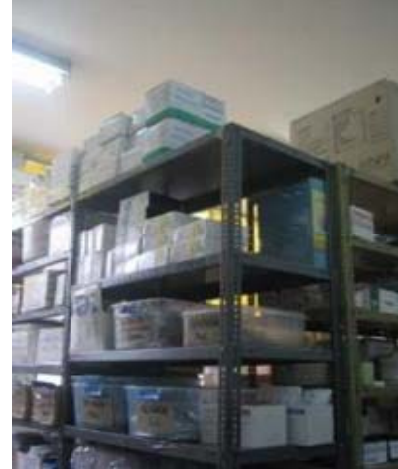
Figura 105: Izquierda: En el bloque J los equipos y estantes no están fijados. Derecha: en el bloque J en el almacén de farmacia los contenidos de las estanterías no están asegurados a techos o paredes, y estas pueden caer ante un movimiento.

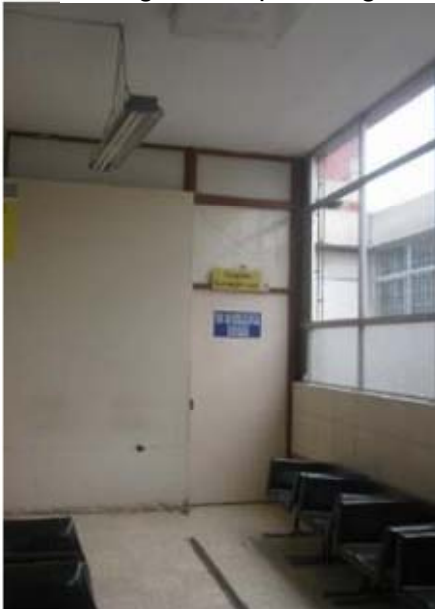
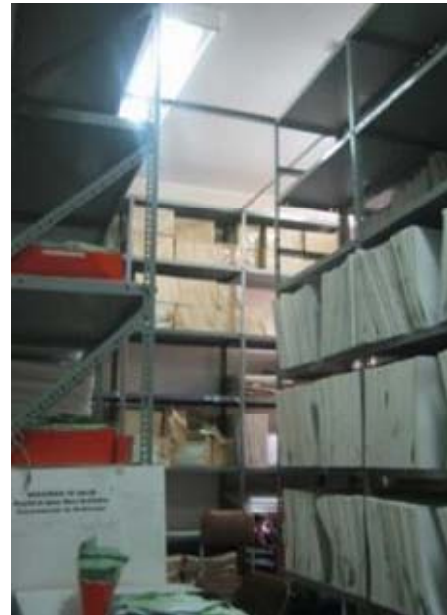
Figura 106: Izquierda. Las luminarias no están aseguradas en el bloque K corredores con mobiliario usados como espera reduciendo circulación. Derecha: En el bloque K las estanterías arriastradas entre sí en la parte superior. Sin embargo, los contenidos no se encuentran asegurados y tienden al desplazamiento de éstos.

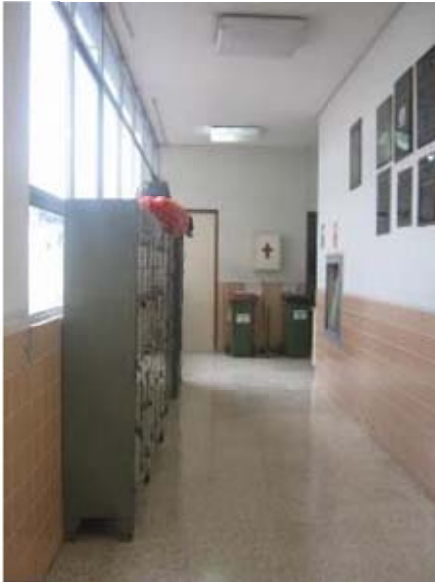
Figura 107: Izquierda: en el bloque D los casilleros no están asegurados hay riesgo de volcadura.

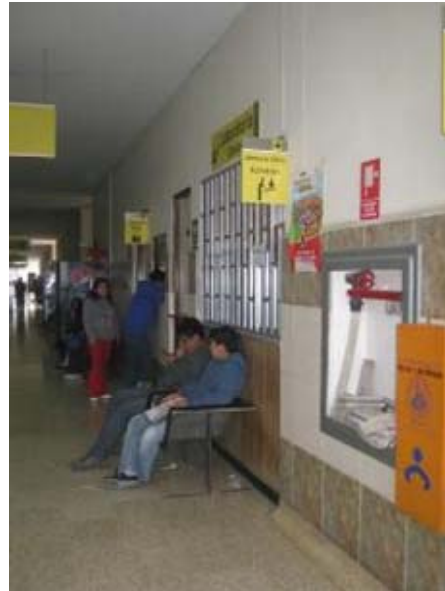
Derecha: La manguera contra incendios del bloque D no están operativas.

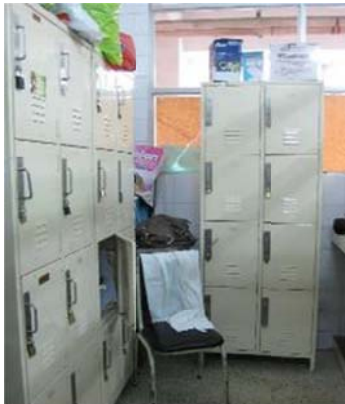
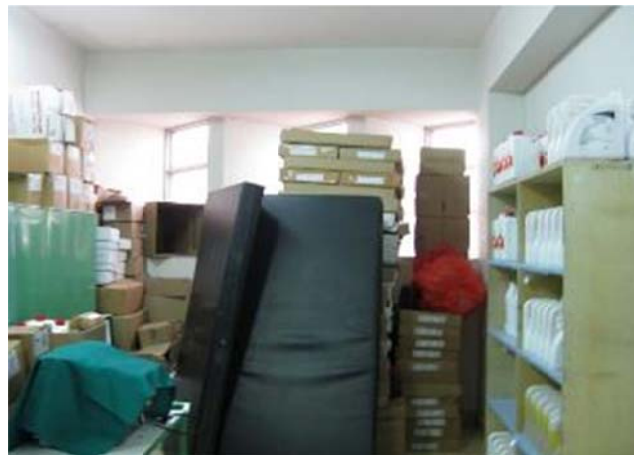
Figura 108: En el bloque C los casilleros no fijados a la pared, piso o techo, tienden al volcamiento en casos eventuales. Otro factor, es el desplazamiento de objetos ubicados en la parte superior de éstos.

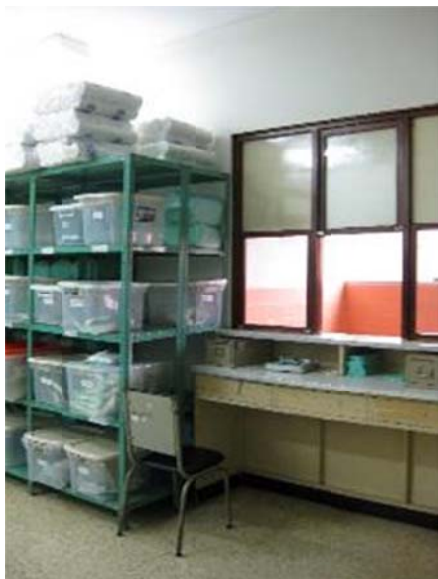
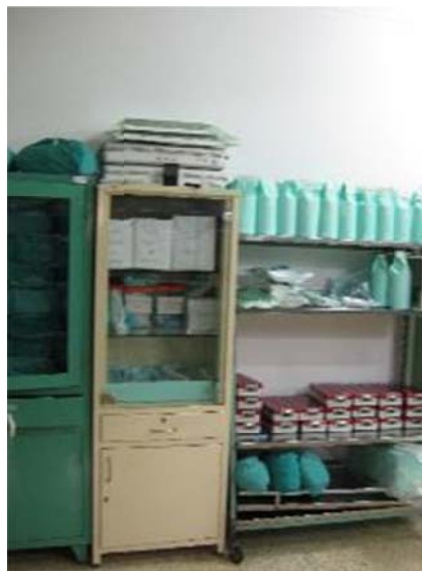
Figura 109: En el bloque C en Esterilización, existe muebles y estanterías no fijados a muros o techos, además su contenido no están asegurados tienden al volcamiento en casos eventuales y al desplazamiento de objetos ubicados en la parte superior de éstos.

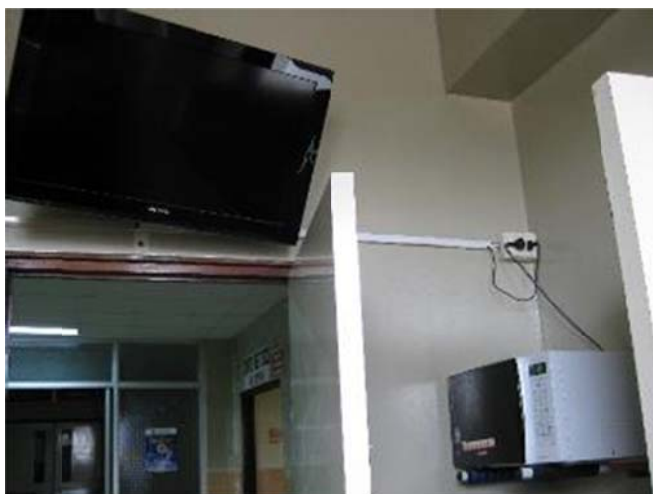
Figura 110: Izquierda: En el bloque D, televisor fijo a la pared, falta de sujeción en la parte inferior. Microondas solamente colocado sobre un elemento, no sujeto a los lados.

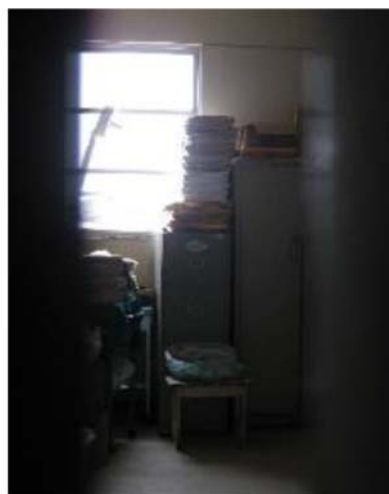
Derecha: En el bloque D los Armarios no fijados a la pared, piso o techo, tienden al volcamiento en casos eventuales. Otro factor, es el desplazamiento de objetos ubicados en la parte superior de éstos

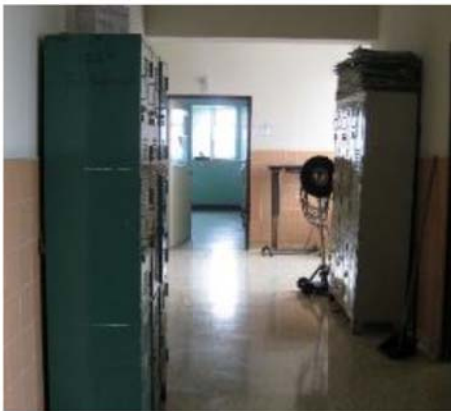
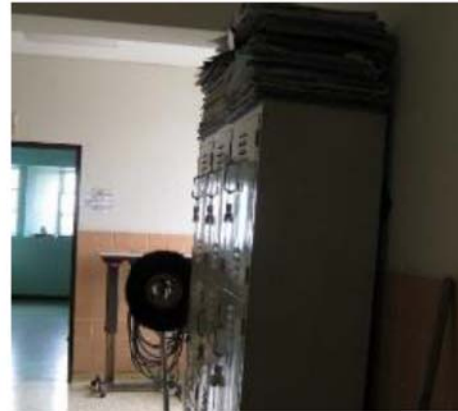
Figura 111: En el bloque D los casilleros no fijados a la pared, piso o techo, tienden al volcamiento en casos eventuales. Otro factor, es el desplazamiento de objetos ubicados en la parte superior de éstos.

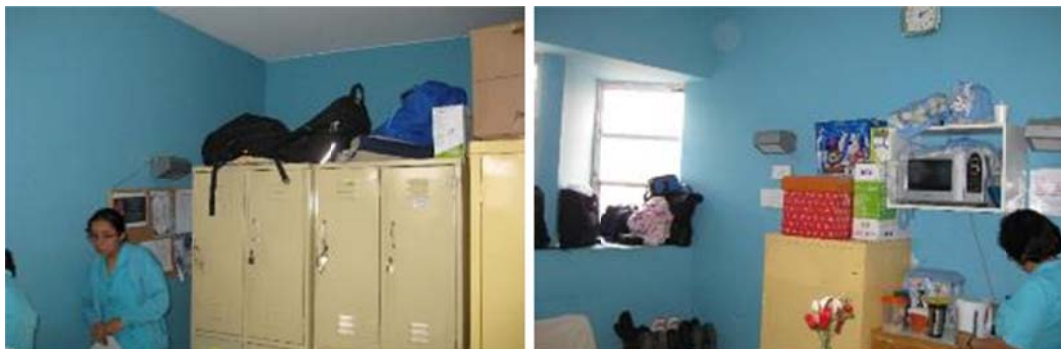
Figura 112: En el bloque C los casilleros no fijados a la pared, piso o techo, tienden al volcamiento en casos eventuales. Otro factor, es el desplazamiento de objetos ubicados en la parte superior de éstos. Microondas no sujetado, solamente colocado.

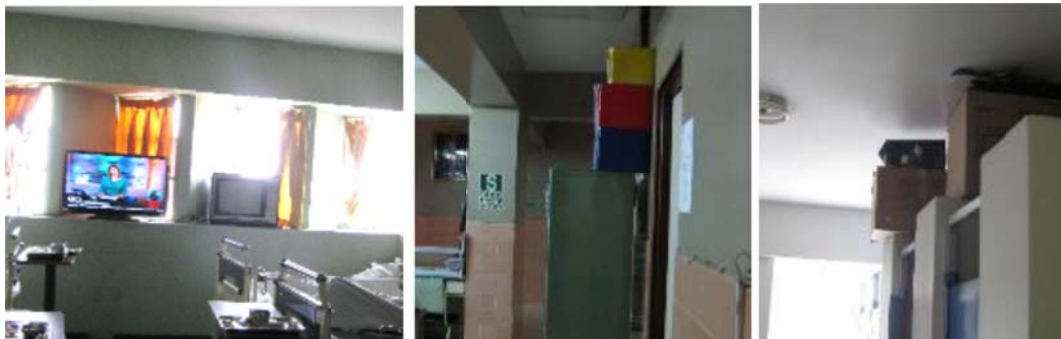
Figura 113: Izquierda: En el bloque D los televisores no sujetos, solamente colocados.

Centro y derecha: En el bloque D hay objetos colocados sobre los armarios tienden a un desplazamiento y volcamiento ante cualquier caso eventual.

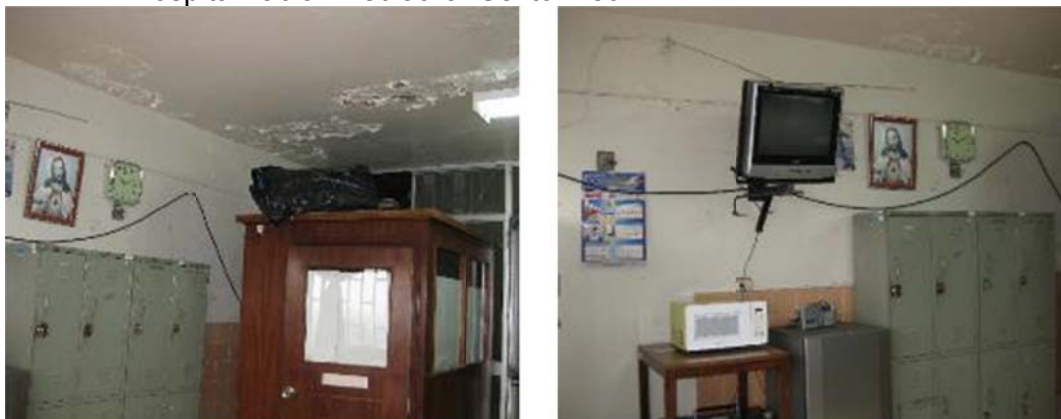
Figura 114: En el bloque C hay objetos colocados sobre los armarios tienden a un desplazamiento y volcamiento ante cualquier caso eventual. Televisor sujetado con un rack. Microondas solamente colocado en el mueble y no sujeto. Casilleros no sujetos al piso, techo o pared.

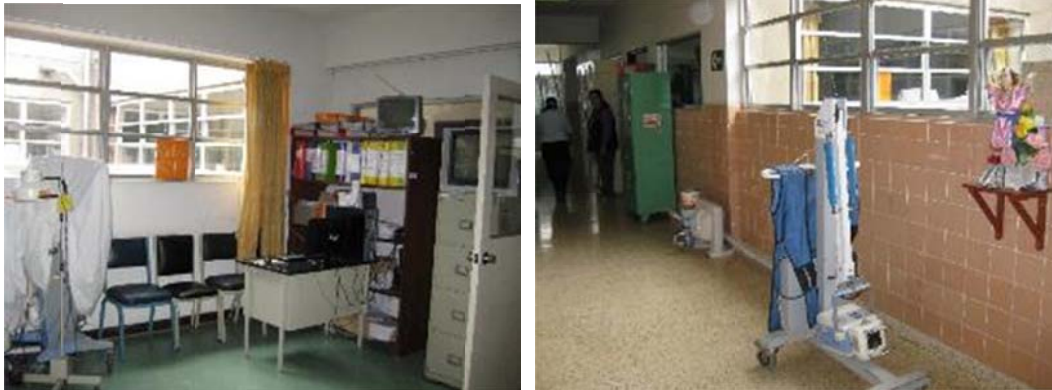
Figura 115: En el bloque D la estantería no sujeta al piso, pared o techo, tienden al volcamiento en casos eventuales. Otro factor, es el desplazamiento de los contenidos por no estar asegurados. Objetos colocados encima de la estantería sobrecargan la capacidad máxima del elemento. Elementos de cómputo no asegurados al mueble, estos se encuentran solamente colocados. Derecha. Armarios y estanterías en corredor que obstruyen corredor de circulación, riesgo de volcamiento ante movimientos sísmicos.

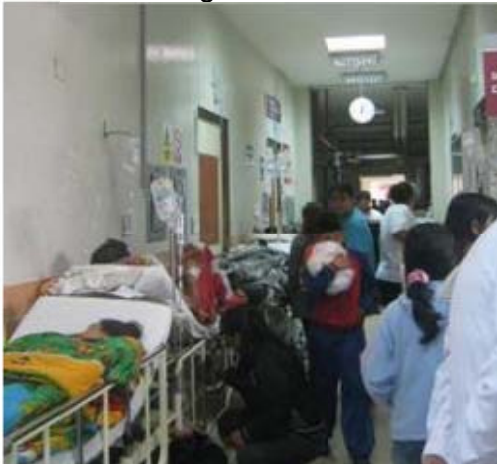
Figura 116: Izquierda: En el bloque A las camillas ubicadas en medio de los corredores, obstruyendo la circulación de los pacientes y el personal. Derecha: En el bloque A los equipos médicos, sueros, colocados sobre un teléfono público.

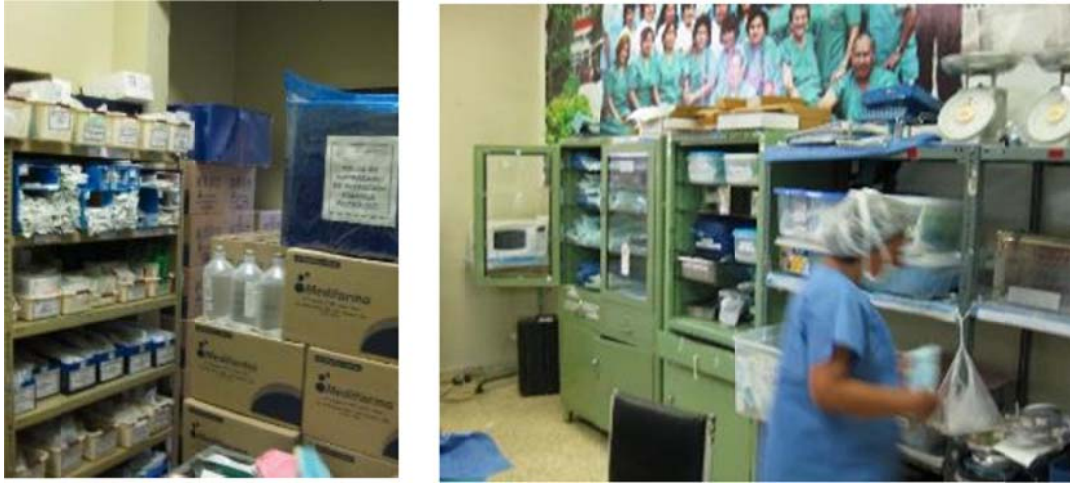
Figura 117: En el bloque C el Armario y estanterías no fijados a pared, piso o techo, tienden al volcamiento en casos eventuales. Otro factor, es el desplazamiento de los materiales médicos por no estar asegurados. Asimismo, se aprecia sobrecarga por apilamiento adicional de objetos sobre las estanterías o por cargas que sobrepasan la capacidad máxima del elemento.

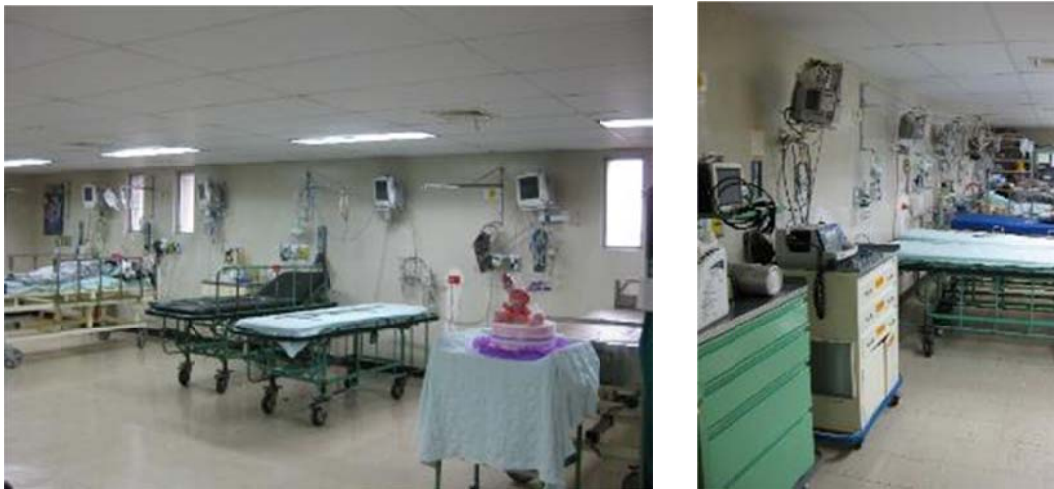
Figura 118: En el bloque D en Salas de Recuperación monitores adosados en pared con conexiones y cables no debidamente canalizados y otro caso solo colocados con riesgo de caída ante movimiento.

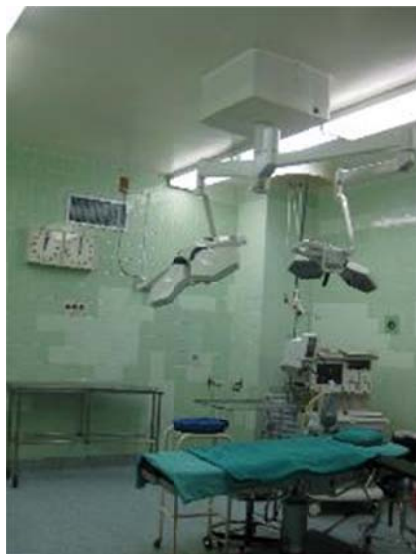
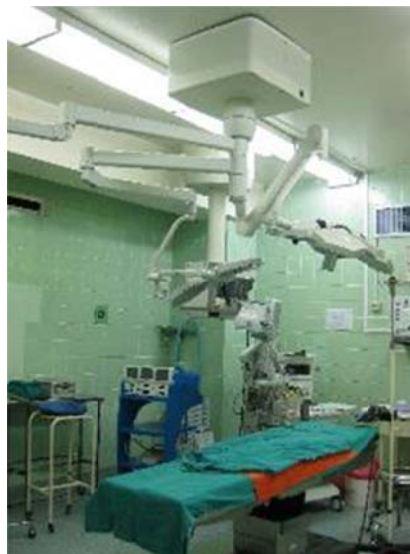
Figura 119: En el bloque C en la Sala de Operaciones con mobiliario y Equipos rodables en regular estado, Cialitica sujetado en techo en buen estado, los cables de equipos no están debidamente canalizados.

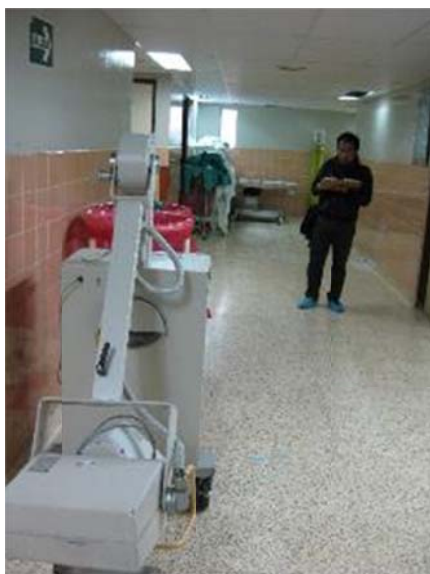
Figura 120: Izquierda: En el bloque C el equipamiento de Rx en corredor de CQx, reduce espacio de circulación. Derecha: En el bloque C se aprecia mobiliario en corredores que también reduce dimensión de circulación.

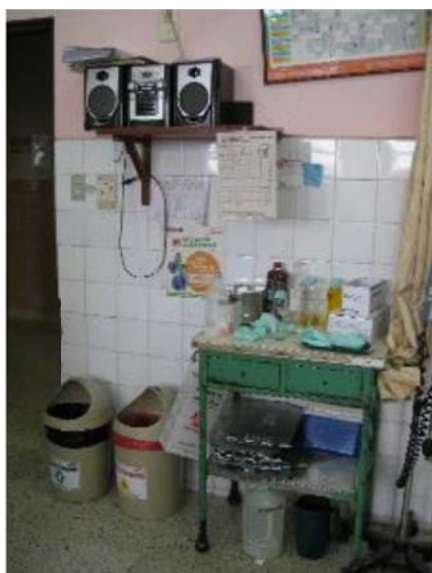
Figura 121: Izquierda: En el bloque D el equipo médico solamente colocado sobre el mueble y no sujeto con algo para evitar su desplazamiento. Derecha: En el bloque D las camillas y silla de ruedas que interrumpen la circulación en el corredor.

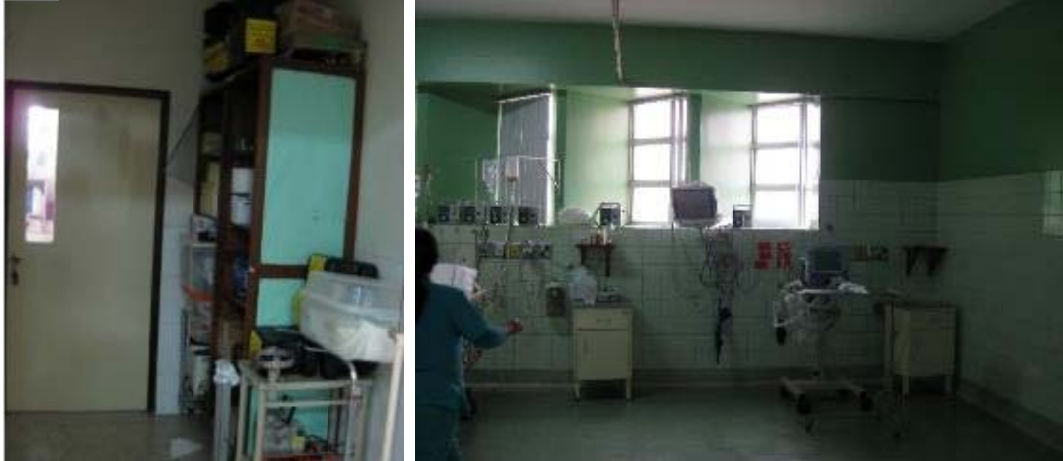
Figura 122: En el bloque C el equipo médico solamente colocado sobre la estantería y no sujetos con algún elemento para evitar su desplazamiento. Algunos equipos médicos si se encuentran sujetos a la pared, sin embargo otros simplemente están colocados sobre el muro.

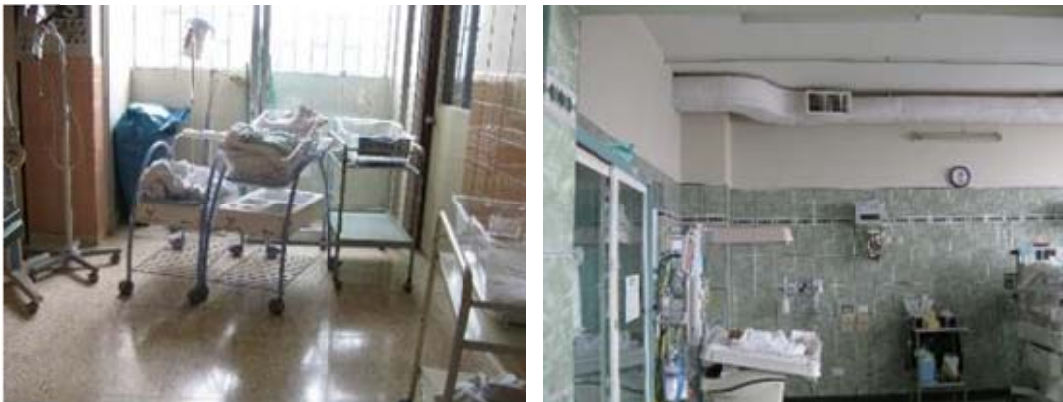
Figura 123: En el bloque D el equipo médico bloqueando la circulación. Algunos equipos si se encuentran sujetos o fijos a la pared; sin embargo, otros están colocados sobre los muebles.

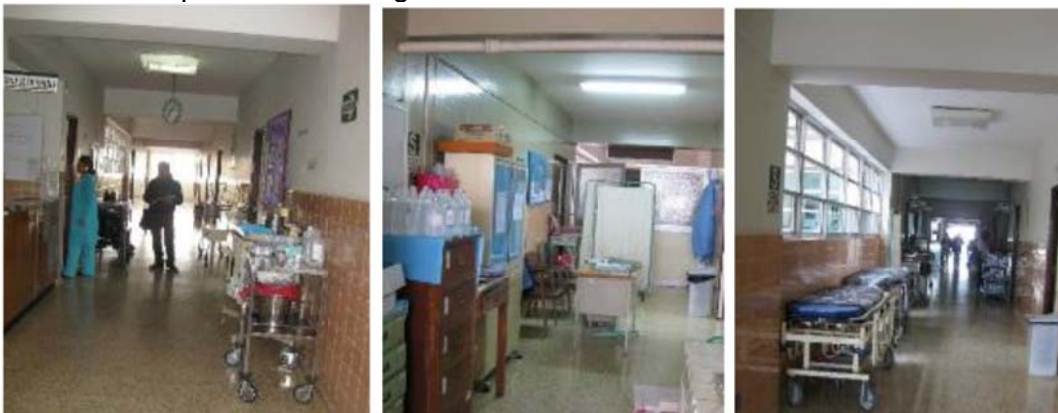
Figura 124: Derecha e Izquierda: En el bloque D y C las camillas y equipo médico que interrumpen la circulación en el corredor. Centro: En el bloque D, el equipo médico solamente colocado sobre el mueble y no sujeto con algo para evitar su desplazamiento.

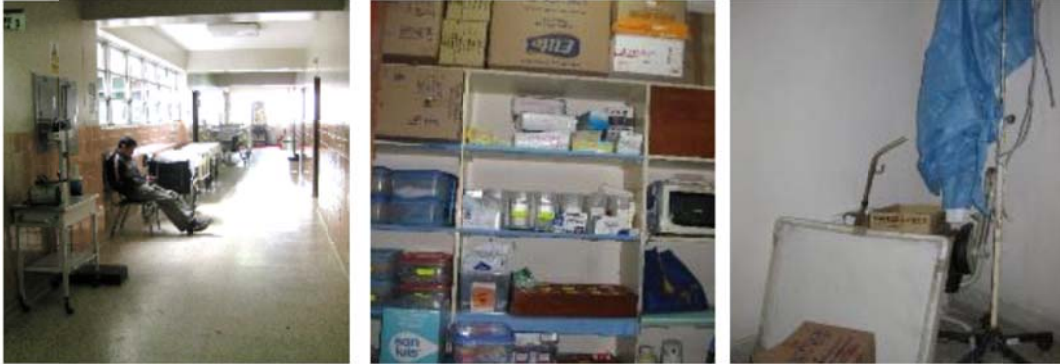
Figura 125: Izquierda: En el bloque C el equipo médico en el corredor que reduce el espacio de circulación. Centro y Derecha: En el bloque D hay Objetos del equipo médico no se encuentran sujetos en las estanterías, solamente están colocados, tienden al volcamiento ante movimiento sísmico.

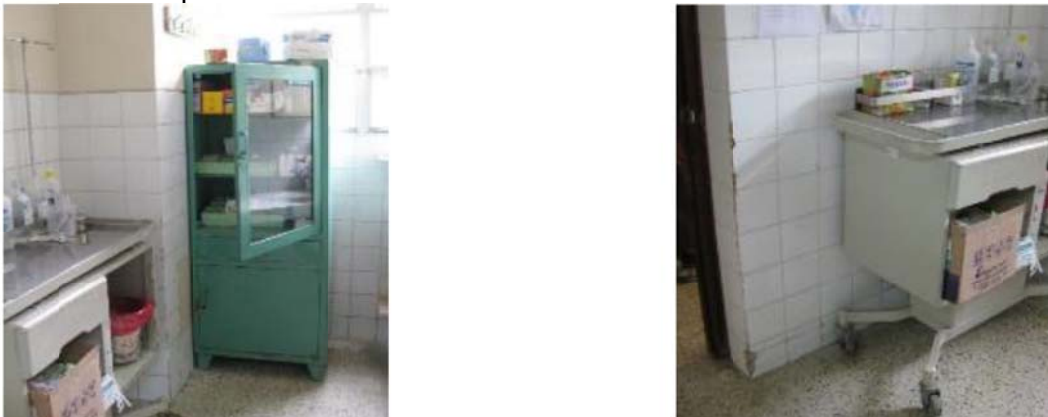
Figura 126: En el bloque D, el equipo médico colocado sobre el techo del armario sin protección o alguna sujeción. Equipo médico bien sujeto con una banda metálica para evitar su desplazamiento o volcamiento.

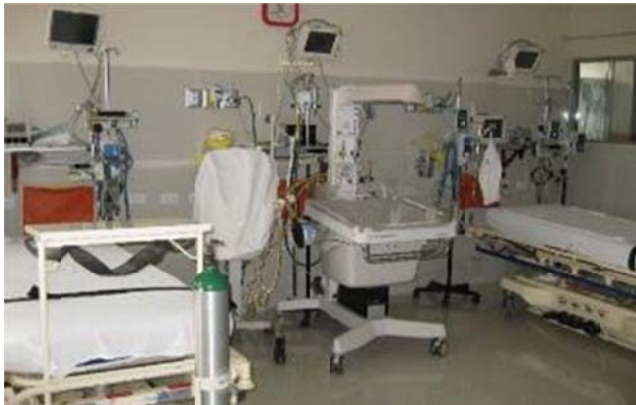
Figura 127: Izquierda: En el bloque C el equipo médico que se encuentra contra la pared se encuentra bien sujeto. Derecha: Silla de ruedas que bloquea el paso de entrada a una puerta en el bloque D.

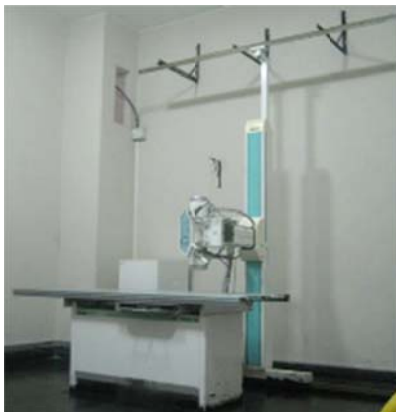
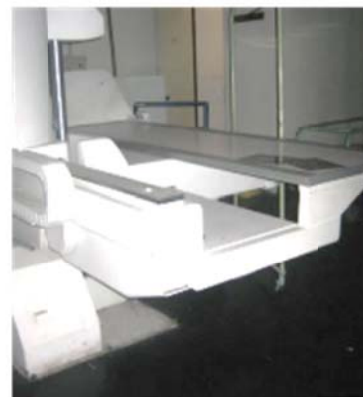
Figura 128: En el bloque K los equipos médicos se encuentran anclados tanto al a la pared de manera no adecuada, aunque en la bases si están sujetas debidamente.

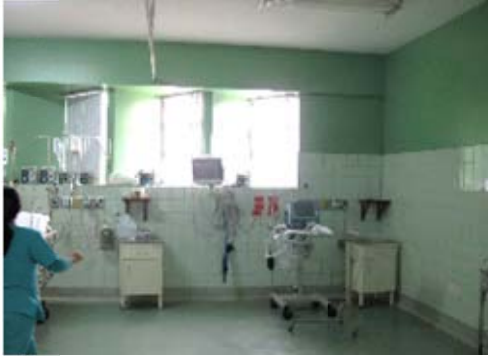
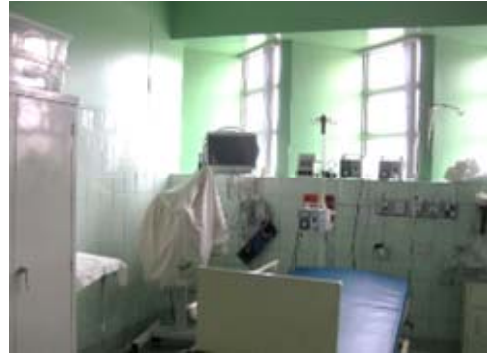
Figura 129: En el bloque C en algunos casos el equipo médico se encuentra bien sujeto y anclado a la pared; sin embargo, hay otros que se encuentran solamente colocados sobre el muro bajo tendiendo a un posible desplazamiento ante cualquier eventualidad.

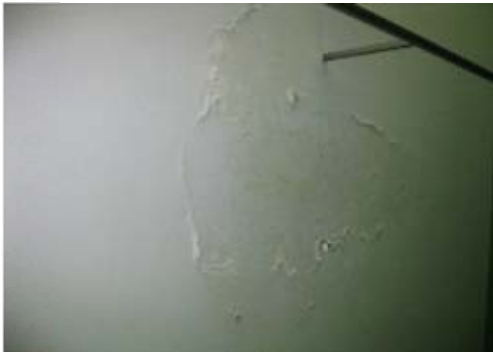
Figura 130: En el bloque C hay presencia de humedad en las paredes lo que provoca que la pintura se vaya saliendo y afectando la estructura. Derecha, muebles no fijados a muro con contenido en zona superior que puede caer en movimiento sísmico.

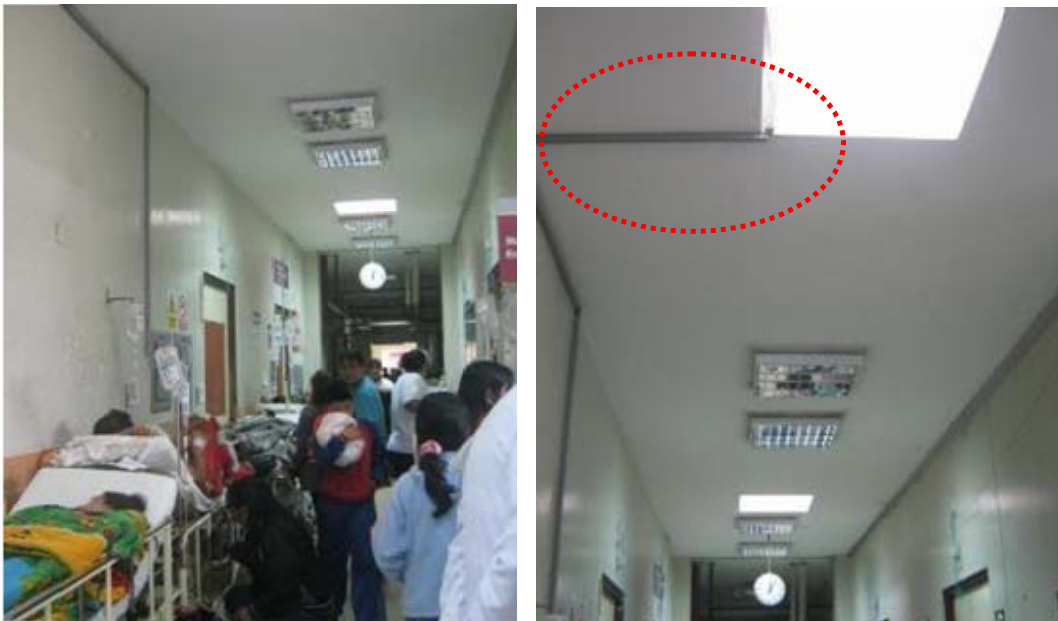
Figura 131: En el bloque A hay presencia de camillas con pacientes que interrumpen la circulación en los corredores. Además, se hace uso de unas canaletas metálicas para los cables de las instalaciones eléctricas.

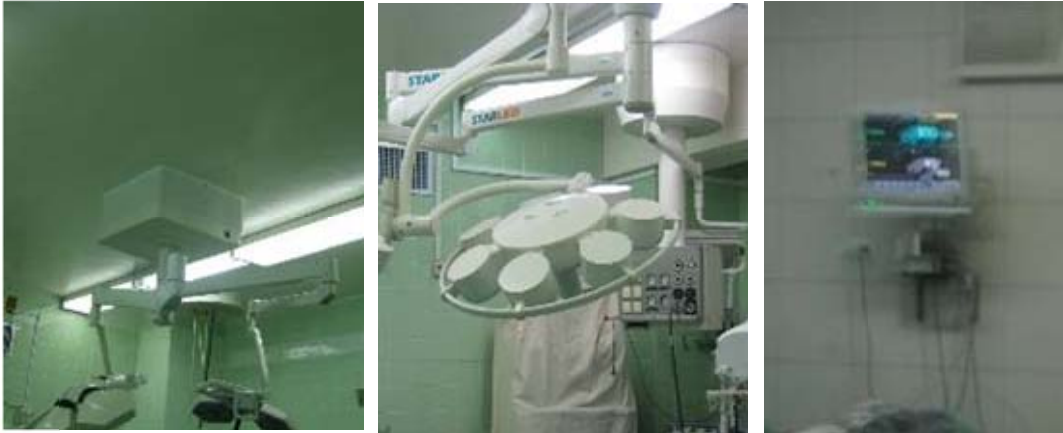
Figura 134: En el bloque C los equipos se encuentran bien anclados a las bases y techos. Asimismo, los monitores se encuentran bien sujetos a las bases que se empotran contra la pared.
