ESTUDIO DE VULNERABILIDAD SÍSMICA: ESTRUCTURAL, NO ESTRUCTURAL Y FUNCIONAL DEL HOSPITAL MARÍA AUXILIADORA DISTRITO DE SAN JUAN DE MIRAFLORES

INFORME TÉCNICO FINAL

DICIEMBRE - 2013

ESTUDIOS DE VULNERABILIDAD SÍSMICA: ESTRUCTURAL,
NO ESTRUCTURAL Y FUNCIONAL EN CATORCE (14)
ESTABLECIMIENTOS DE SALUD DE LA PROVINCIA DE LIMA

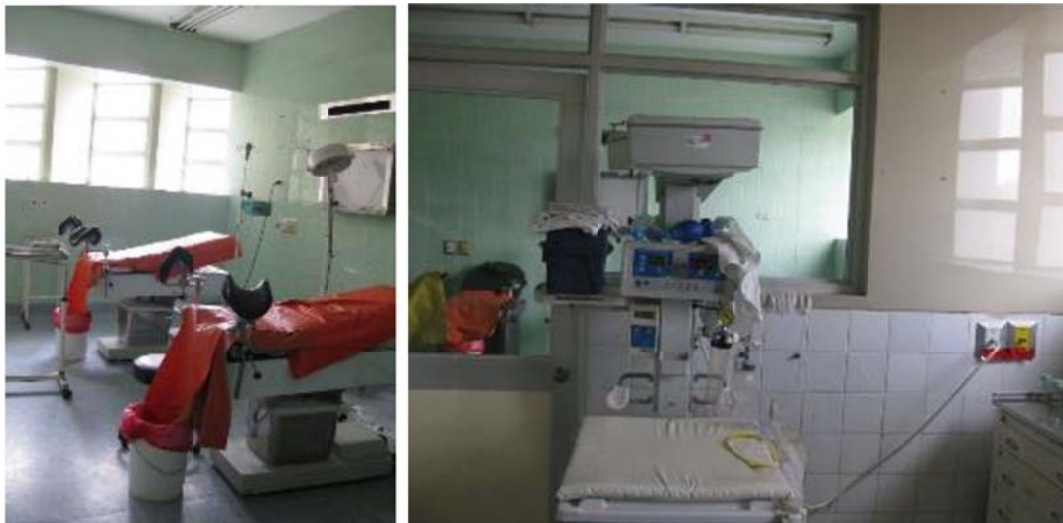
Figura 135: En el bloque D en la sala de partos, los equipos se encuentran anclados al piso y sin cables enredados. Los equipos de los recién nacidos no tienen anclaje por ser rodantes pero si se conectan para monitorear.

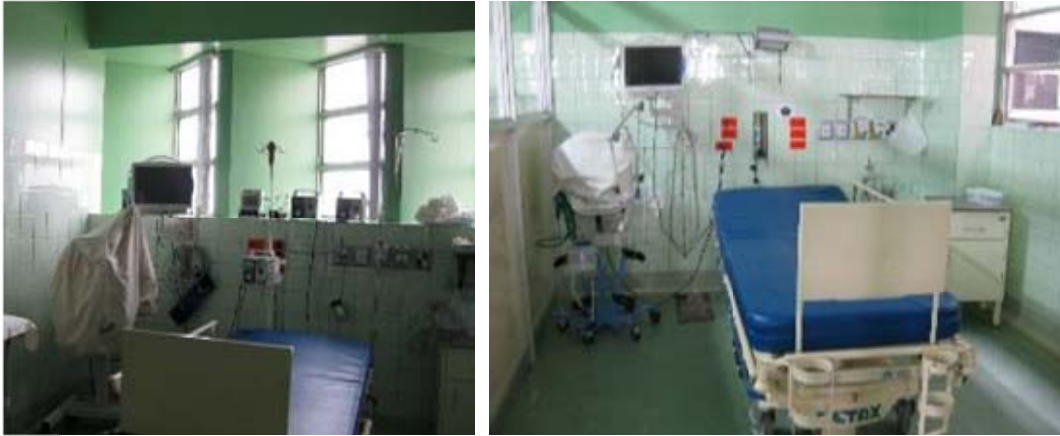
Figura 136: En el bloque C los monitores se encuentran bien sujetos a una base; sin embargo, algunos se encuentran colocados sobre un muro bajo. Hay un enredo entre los cables de los diferentes equipos que podrían ocasionar algún peligro.

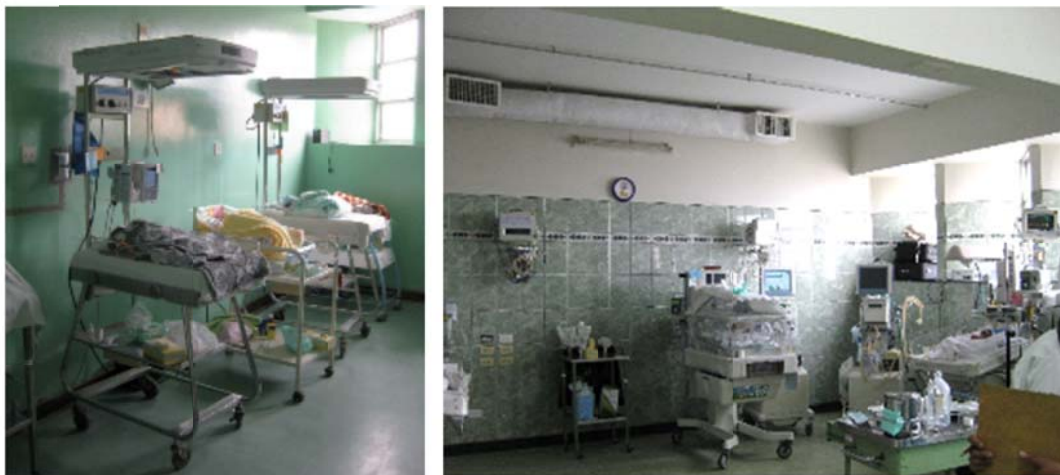
Figura 137: En el bloque D los equipos de monitoreo bien sujetos a una base y anclados a la pared. Algunos equipos son rodantes; sin embargo si tienen cables para poder conectarse a los enchufes colocados en la pared.

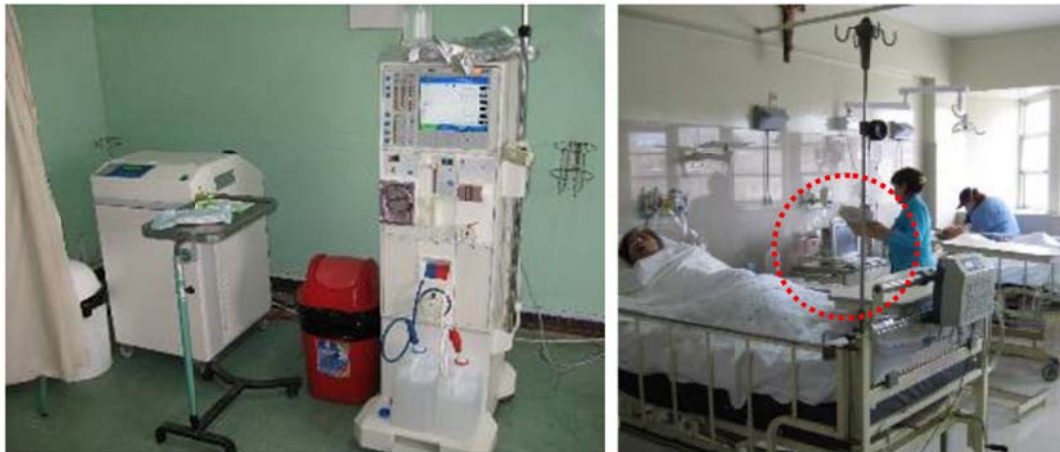
Figura 138: En el bloque C los equipos se encuentran en buenas condiciones, cuentan con sistema de rodamiento y frenos asegurados. Los monitores en los cuartos de hospitalización se encuentran solamente colocados sobre un mueble.

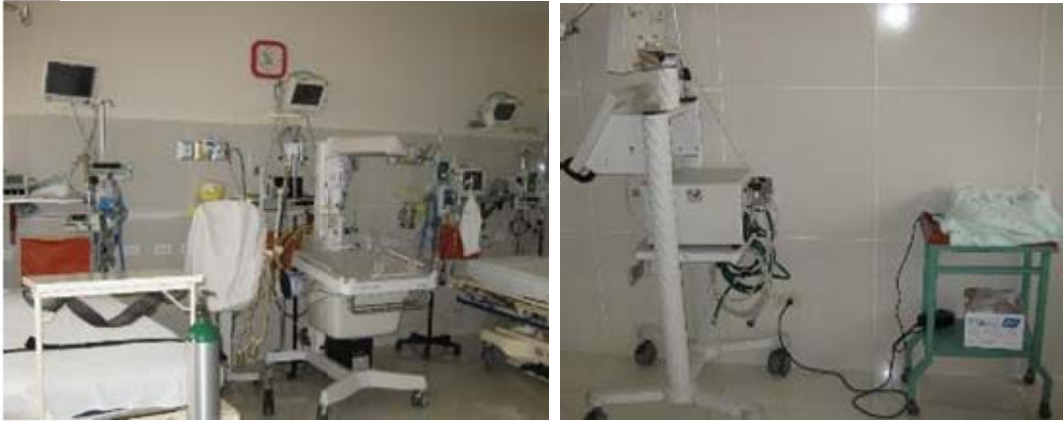
Figura 139: En el bloque D los equipos en pediatría se encuentran en buen estado, cuentan con un sistema de rodamiento y frenos asegurados que evitan que se desplacen. Los monitores se encuentran en la parte superior y sujetos a una base empotrada contra la pared.

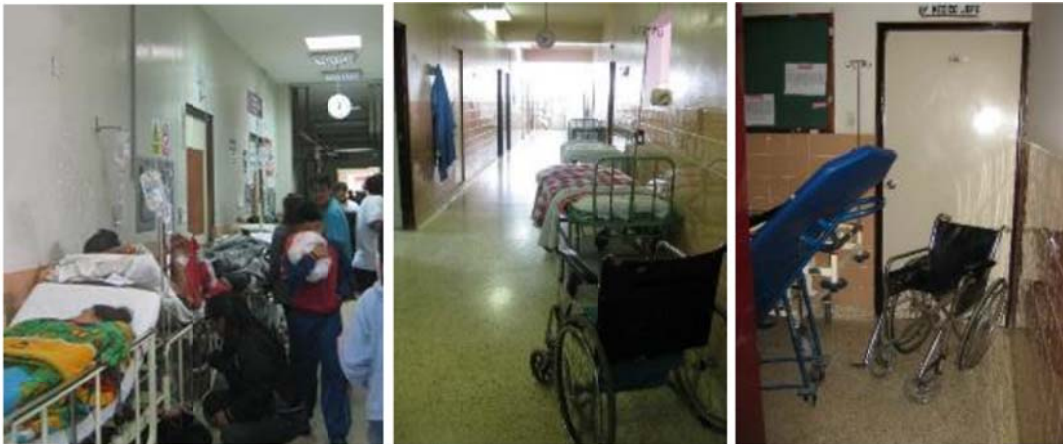
Figura 140: Izquierda: En Emergencia (bloque A), Centro Obstétrico, Hospitalización Cirugía, Medicina y Pediatría (bloque D) las camillas rodantes se encuentran en los corredores obstaculizando la circulación de los pacientes o reduciendo el área de circulación ante cualquier caso eventual. Derecha: Asimismo, en algunos casos bloquean los ingresos a puertas en el bloque D.

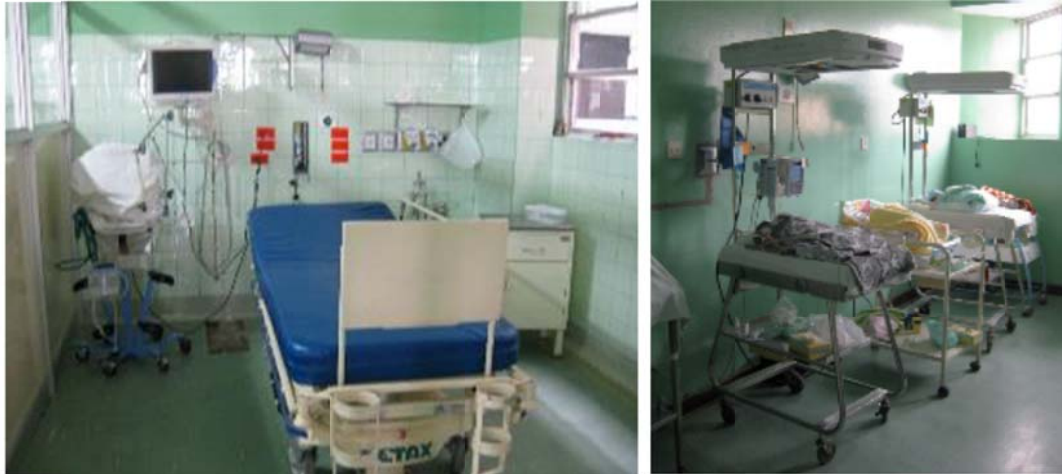
Figura 141: En el bloque C y D, en UCI, Obstetricia Neonatología los equipos rodantes, como camillas, incubadoras, equipos de monitoreo, se encuentran en buen estado. Además, cuentan con un sistema de frenos asegurados para evitar su desplazamiento ante cualquier eventualidad y evitar riesgos.

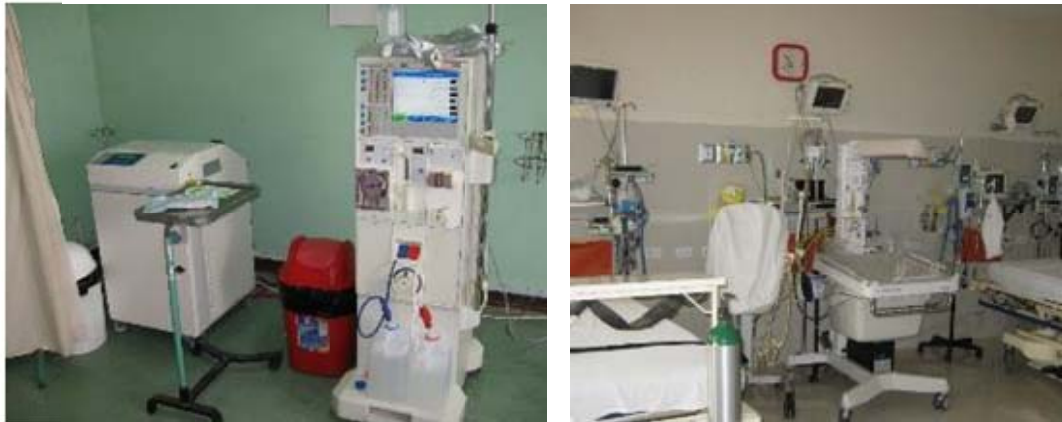
Figura 142: En el bloque D en UCI, Obstetricia Neonatología los equipos rodantes, como camillas, incubadoras, equipos de monitoreo, se encuentran en buen estado. Además, cuentan con un sistema de frenos asegurados para evitar su desplazamiento ante cualquier eventualidad y evitar riesgos.

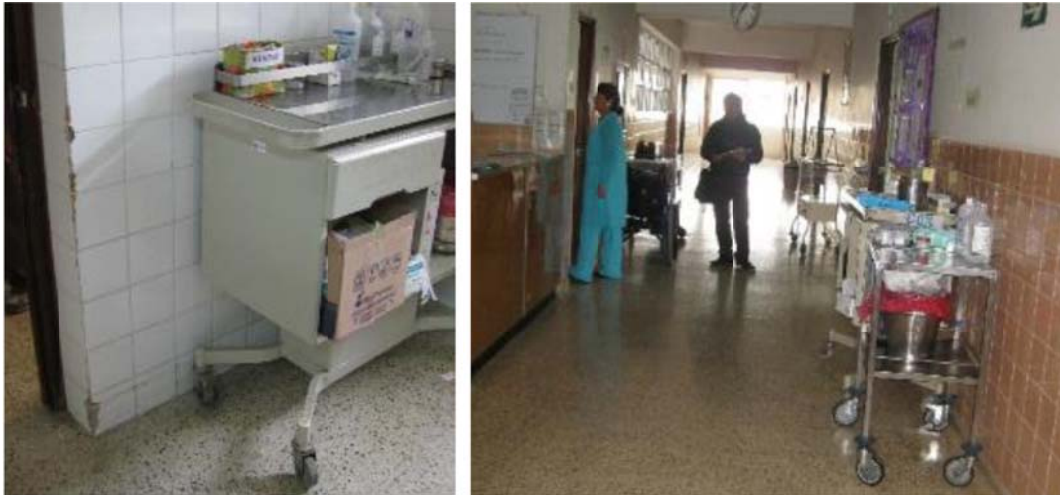
Figura 143: En el bloque D de Hospitalización Pediatría y de Cirugía los mobiliarios que cuentan con sistema de rodamiento son los que son utilizados para colocar los insumos médicos no tienen seguros adicionales que eviten su desplazamiento y/o caídas de los insumos.

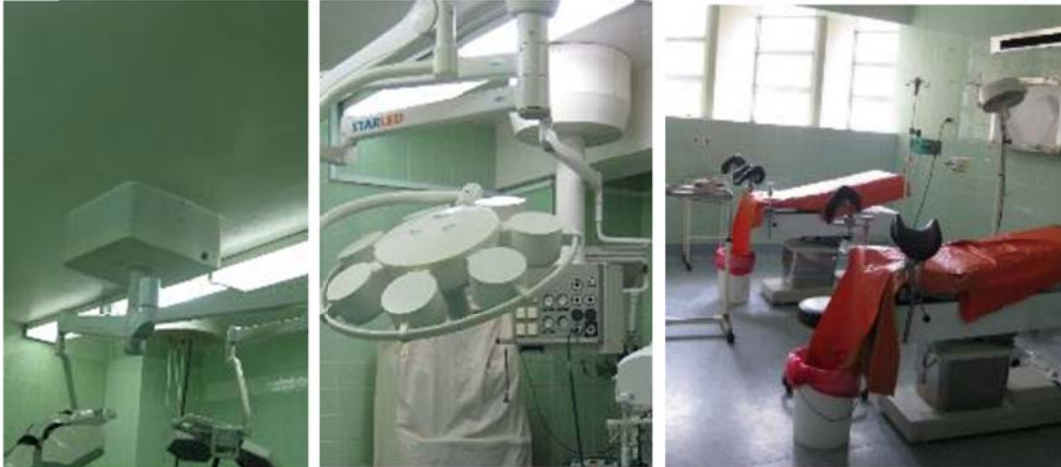
Figura 144: Izquierda y centro: En el bloque C en las zonas del Centro Quirúrgico(Entrepiso) los equipos médicos se encuentran fijados al techo. Derecha: En el bloque D del Centro Obstétrico(Segundo Piso) se encuentran equipos médicos que están fijados al piso y se encuentran en buen estado.

Con relación al Equipo Médico Fijo, es necesario mejorar su medio de soporte, anclaje y/o arriostamiento, para evitar la pérdida del equipo y posible daño a su entorno, por posibles caídas ante inventos sísmicos

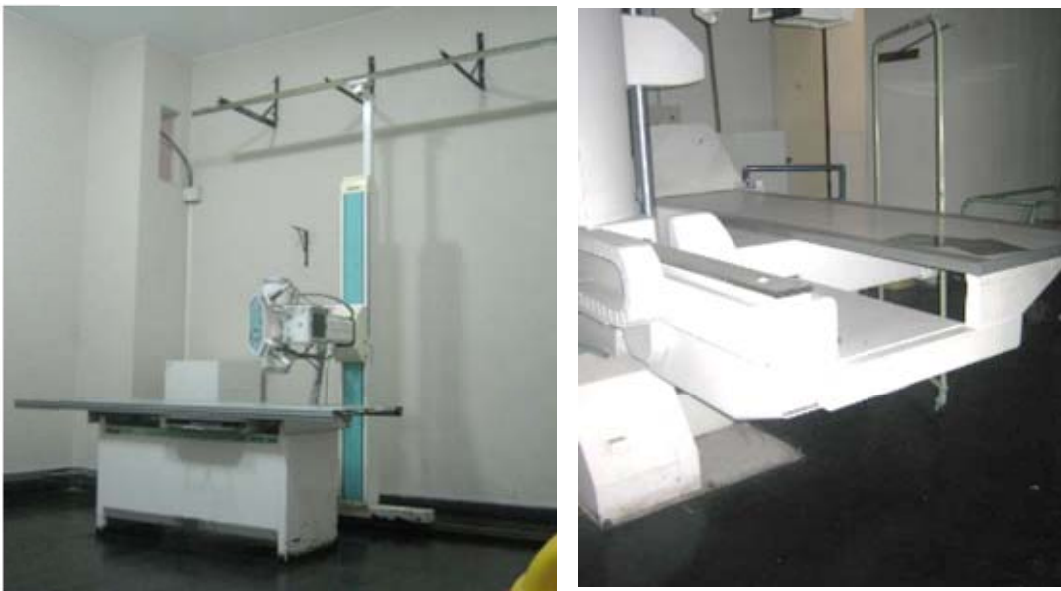
Figura 145: En el bloque K en los ambientes de Rayos X(Primer Piso) los equipos médicos se encuentran en buen estado y fijados al piso y otros sujetos a unas barras metálicas y en L a la pared.

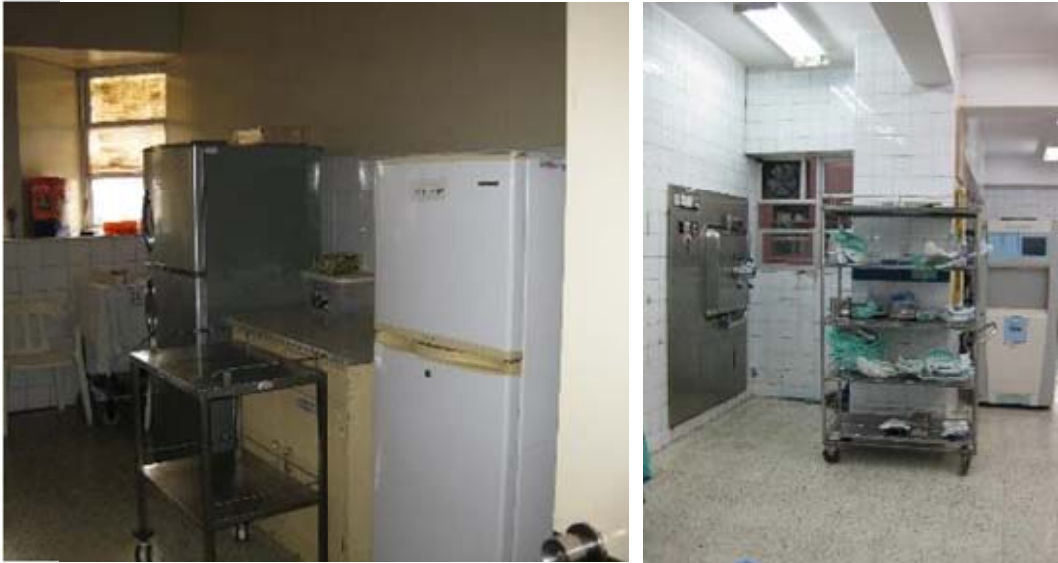
Figura 146: Izquierda: En el bloque D en la zona de hospitalización de Pediatría (Sexto Piso) se tienen refrigeradoras que están fijadas contra la pared. Derecha: De otro lado, en el bloque C en el centro de esterilización (Segundo Piso) los equipos para la esterilización de los instrumentos, insumos médicos están empotrados en la pared requiere mantenimiento periódico.

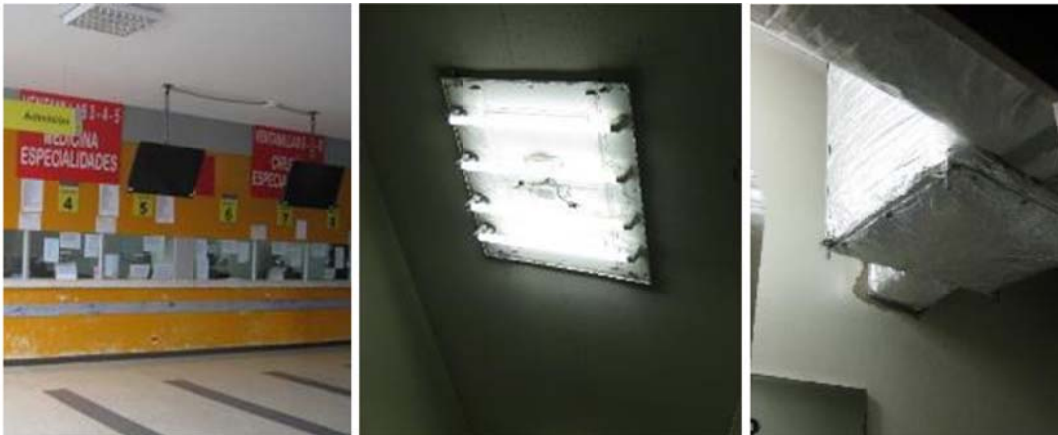
Figura 147: Izquierda: En el bloque I en Admisión (Primer Piso) se encuentran televisores suspendidos de unos cables del techo. Derecha: En el bloque C en la zona del Centro Quirúrgico (Entrepiso) las luminarias no cuentan con su panel de protección.

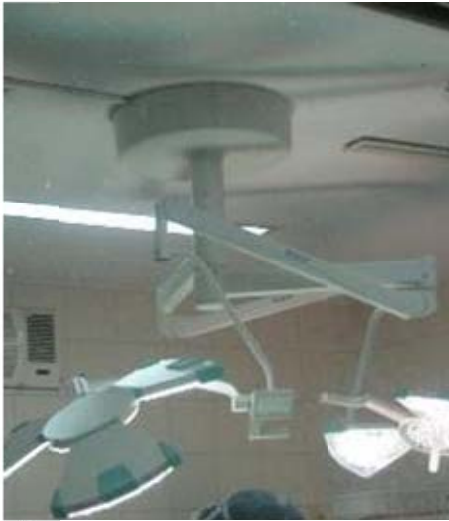
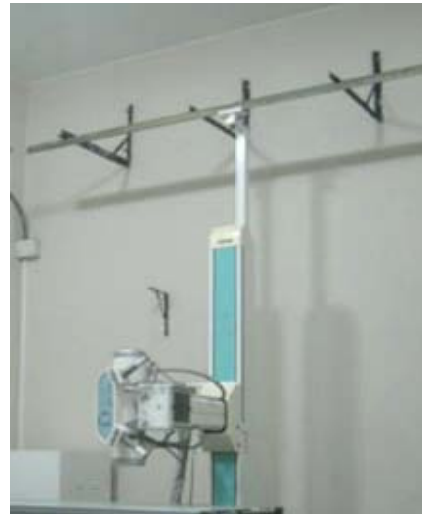
Figura 148: Izquierda: En el bloque C en Centro Quirúrgico (Entrepiso) los equipos médicos están fijados al techo, manteniéndolos suspendidos. (se debe verificar adecuada sujeción)
Derecha: En el bloque K en Rayos X(Primer Piso) los equipos médicos están fijados al techo y a la pared.

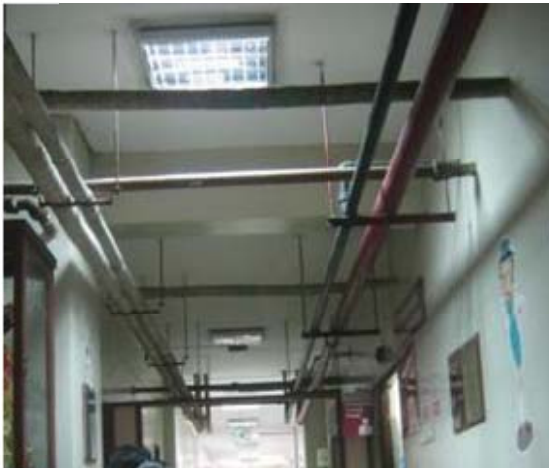
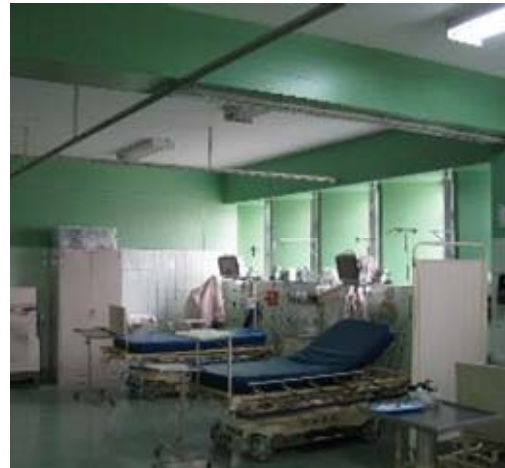
Figura 149: Izquierda: En el bloque A en Emergencia (Primer Piso) se encuentran las tuberías de agua suspendidas del techo en los corredores, no cuentan con falso cielo raso en estas zonas críticas Derecha: En el bloque C en UCI (Segundo Piso) se tienen varillas metálicas suspendidas del techo para la colocación de cortinas para separar los ambientes de una camilla y otra, se debe verificar sujeción

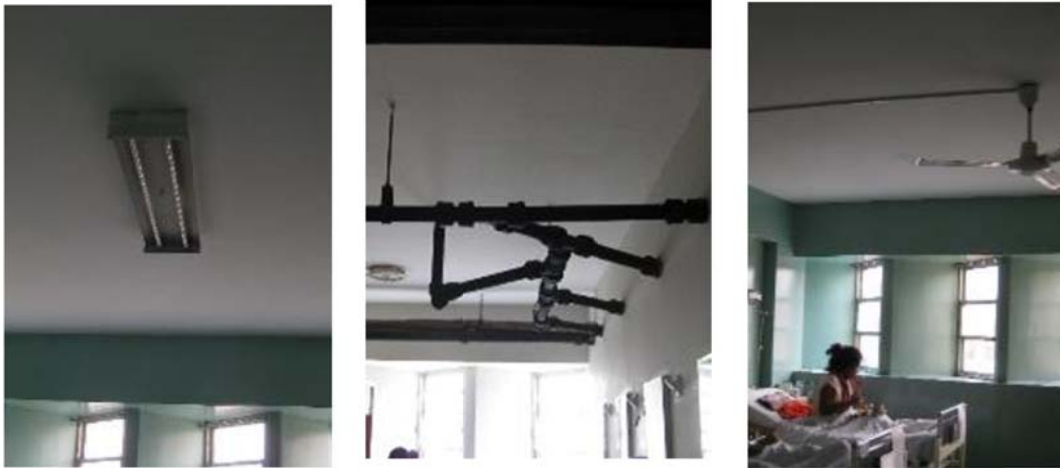
Figura 150: Izquierda: En el bloque C en Hospitalización Obstetricia Neonatología (Tercer Piso) se encuentran iluminarias suspendidas del techo que no cuentan con su panel de protección ante cualquier caída del fluorescente.

Centro: Además, en el bloque C de Hospitalización de Cirugía (Cuarto Piso) se observan ductos de agua suspendidos del techo que atraviesan paredes,

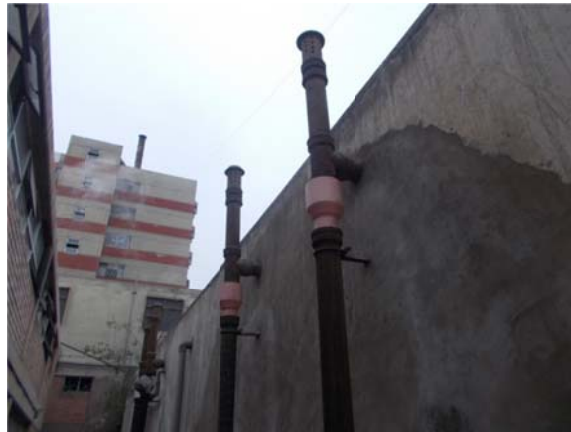
Figura 153. Accesorios de F°F° reemplazadas por PVC

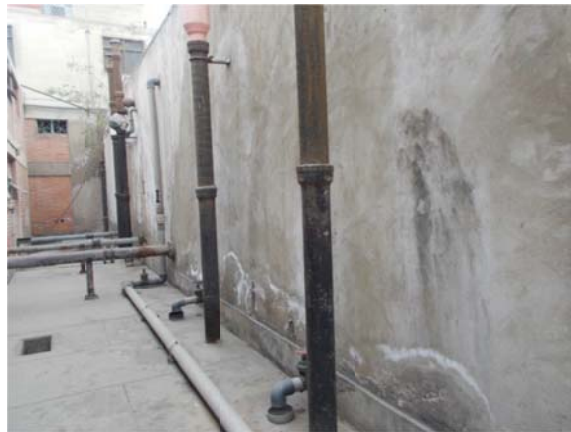
Figura 154. Empalme rígido de F°F° en salida de cisterna

- Cambiar las redes de agua de F°G° que se encuentran corroídas en la sala de máquinas y azotea.
- Cambiar las válvulas y accesorios de F°G° que se encuentran corroídas en la sala de máquinas
- Las tuberías de desagüe de F°F° que se encuentran corroídas en el primer nivel se deben reemplazar.
- En las salas de máquinas se debe instalar uniones flexibles en el árbol de descarga de cada una de las líneas de impulsión.
- Las conexiones de ingreso y salida en el reservorio elevado y cisterna deberán ser cambiadas y adecuadas con uniones flexibles.

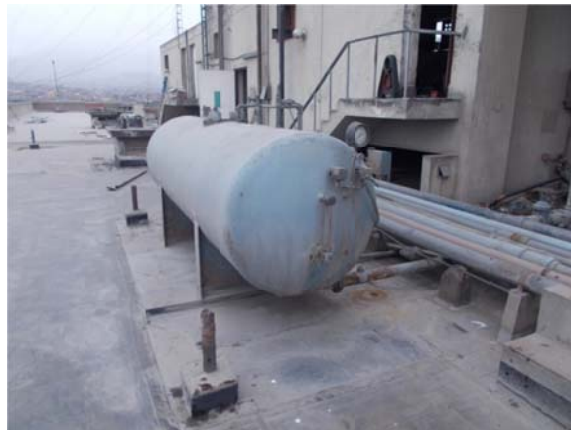
Figura 165. Equipos neumático colapsados

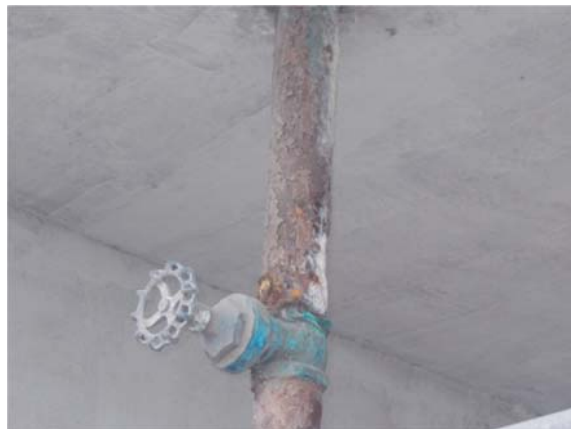
Figura 166. Tubería de salida a punto de colapsar

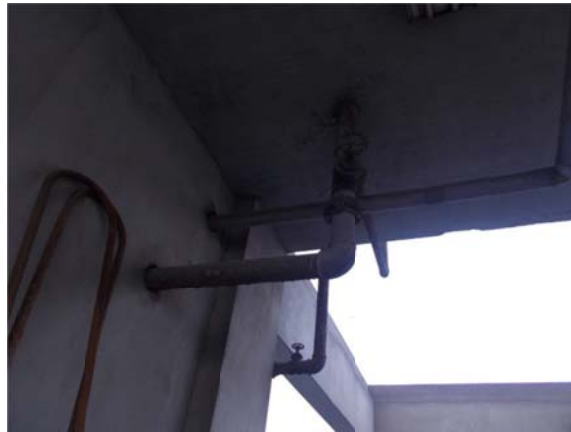
Figura 167. Tubería de salida sin uniones flexibles en tanque elevado

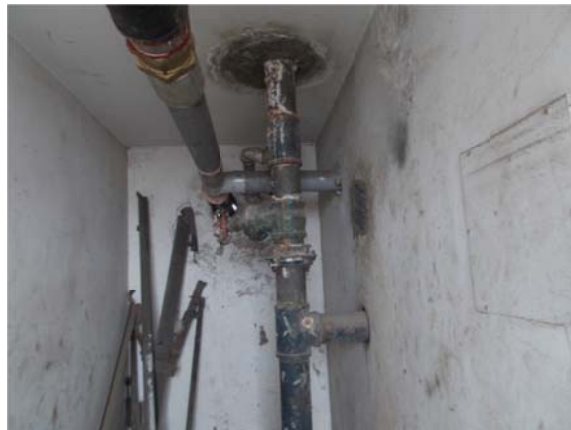
Figura 168. Tubería de salida sin uniones flexible

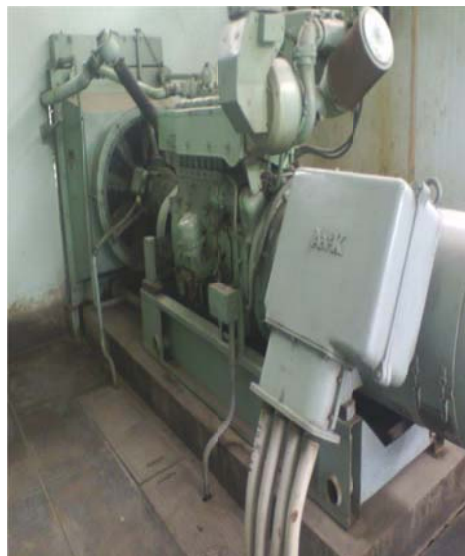
Figura 172 Grupo Electrógeno Inoperativo

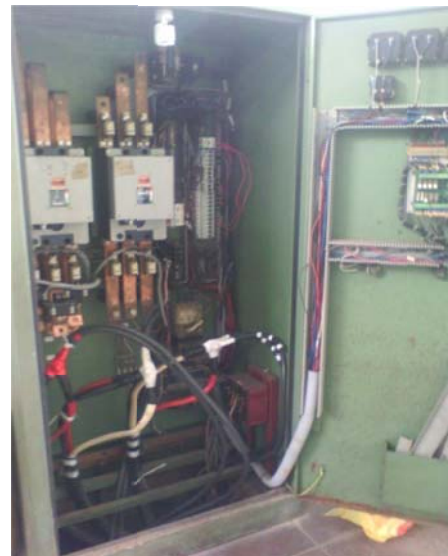
Figura 173 Tablero Eléctrico Principal

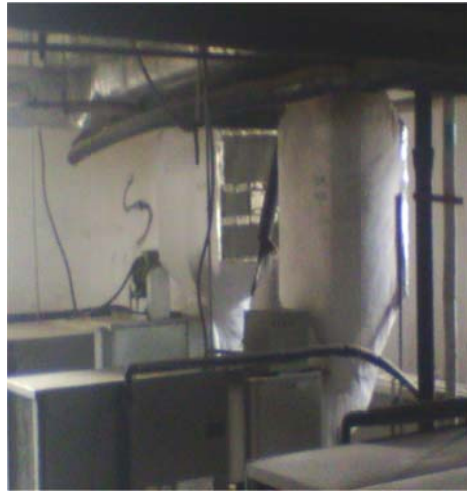
Las redes de vapor el cabecero y en algunos tramos no tiene protección necesaria por lo que es posible la pérdida de calor. Los calderos cuentan con su propio panel de control y se encuentran en buenas condiciones por ser nuevos relativamente. Los componentes de estos sistemas se encuentran en buen estado conductos, tuberías cables, el funcionamiento de las válvulas de seguridad.

Figura 174 Instalaciones aire acondicionado

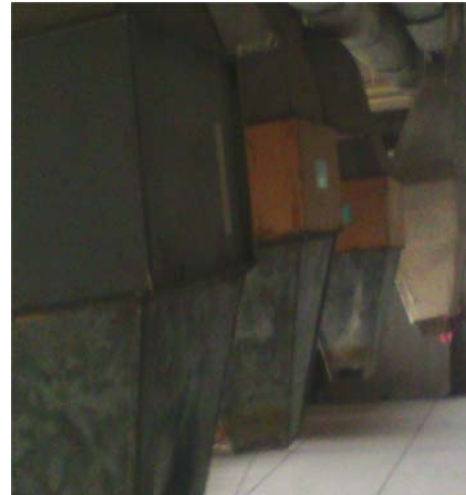
Figura 175 Instalaciones electromecánicas (ductos)

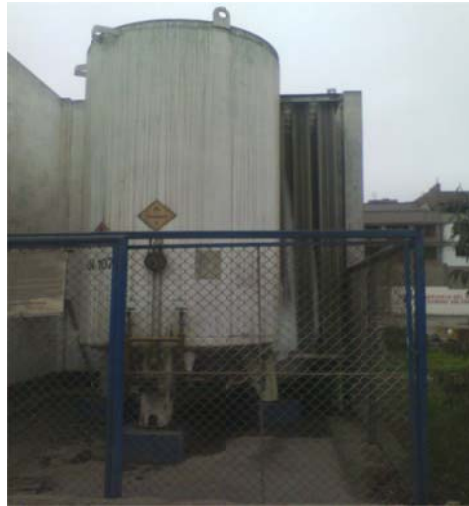
Los tanques verticales están anclados con uniones soldadas o atornilladas con pernos, para evitar caídas en sismos.

Figura 176 Tanque criogénico de O₂

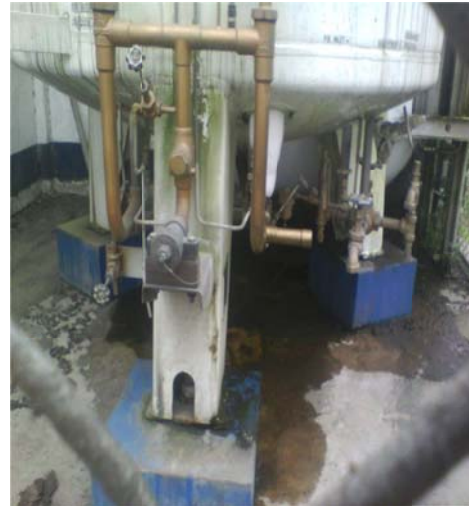
Los gases están en una zona segura, ubicado en el exterior de la edificación, por precaución ante posibles explosiones.

Figura 177 Instalaciones de seguridad en central de O₂

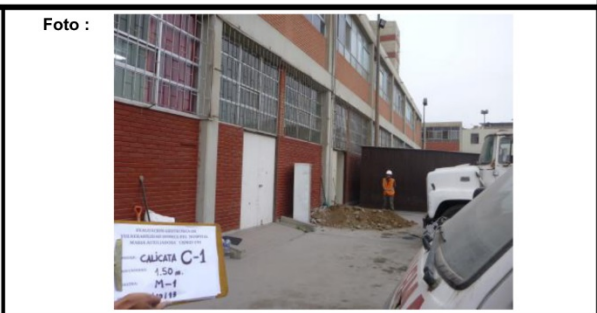
1.00	1.25	S/M	Relleno conformado por Arena limosa con grava, color marron, humedo, de compacidad firme, con preseccnia de gravas angulosas a subangulosas, restos de concreto, ladrillos y con bloques aislados.		SM		Presencia de tubería metálica, corroida (red de desagüe)

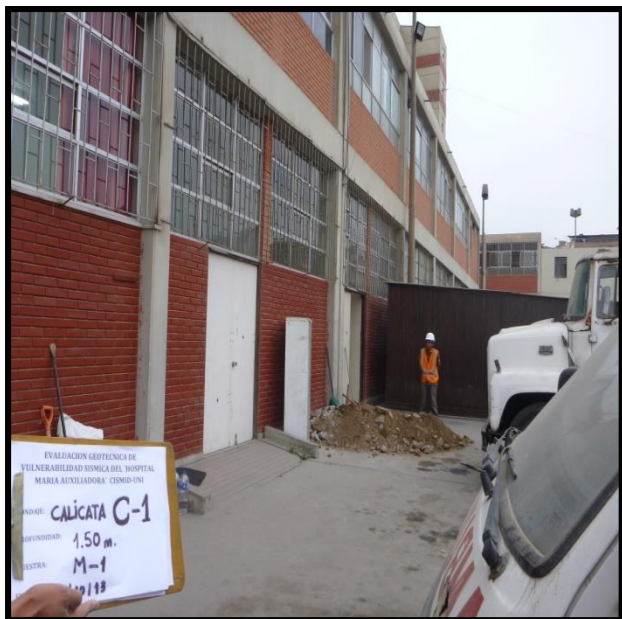
FOTO N° 1: VISTA PANORÁMICA DE LA AUSCULTACIÓN N° 1.

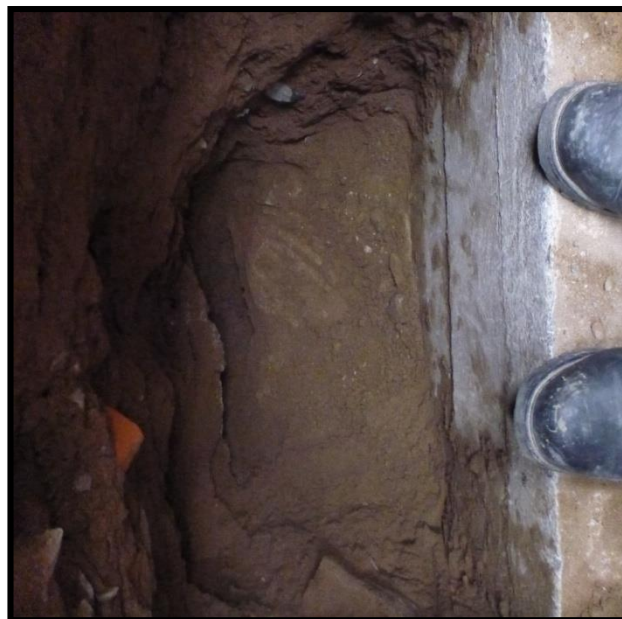
FOTO N° 2: VISTA DE LA AUSCULTACIÓN N° 1.

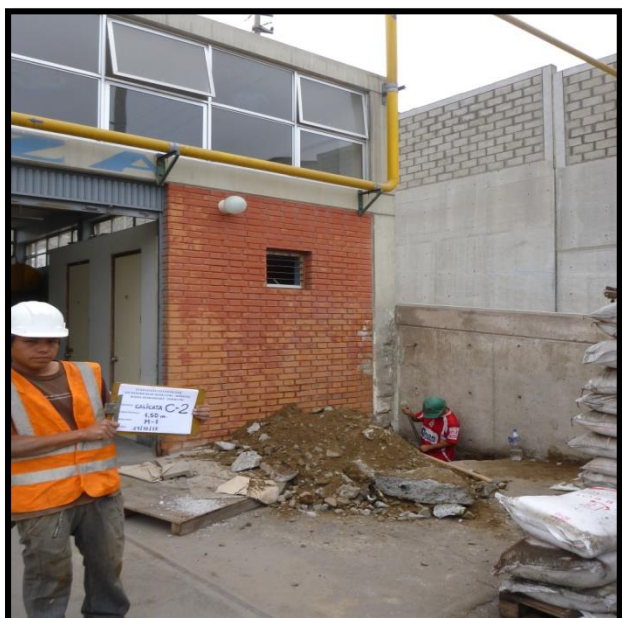
FOTO N° 3: VISTA PANORÁMICA DE LA AUSCULTACIÓN N° 2.

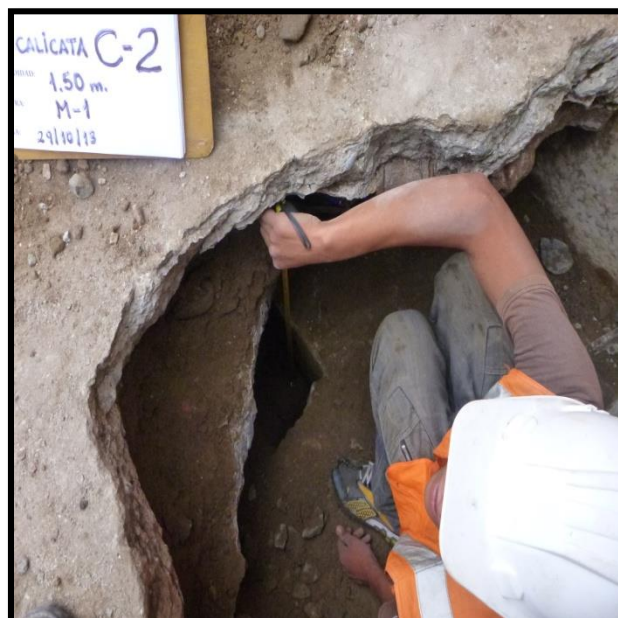
FOTO N° 4: VISTA DE LA AUSCULTACIÓN N° 2.

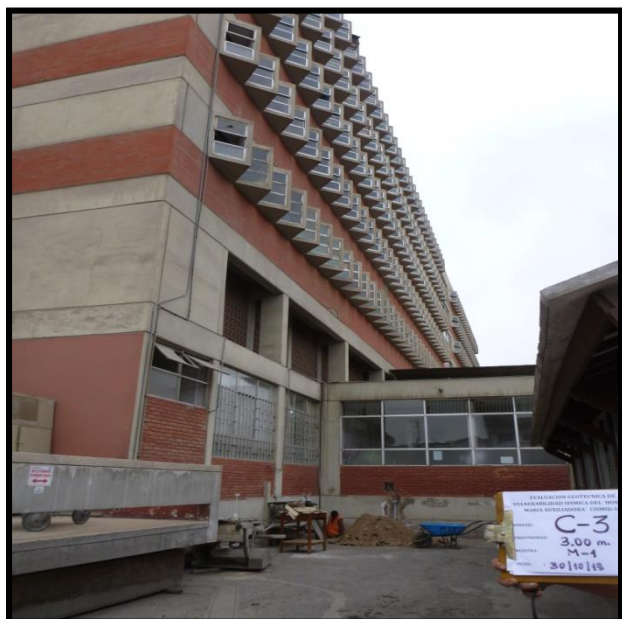
FOTO N° 5: VISTA PANORÁMICA DE LA AUSCULTACIÓN N° 3.

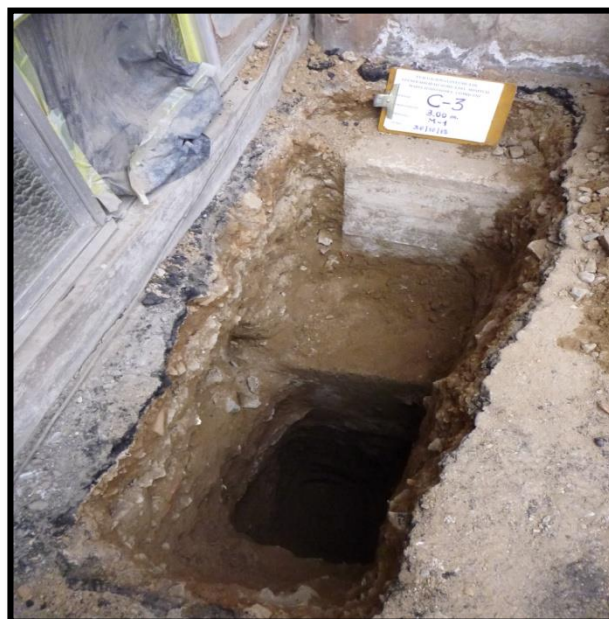
FOTO N° 6: VISTA DE LA AUSCULTACIÓN N° 3.

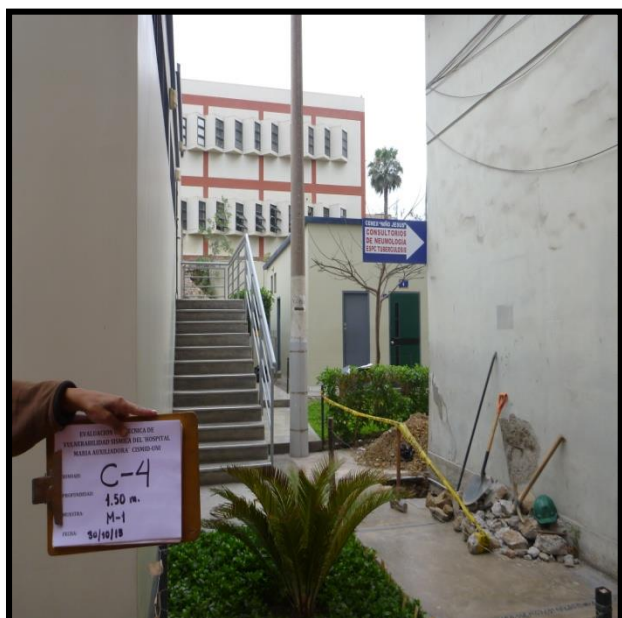
FOTO N° 7: VISTA PANORÁMICA DE LA AUSCULTACIÓN N° 4.

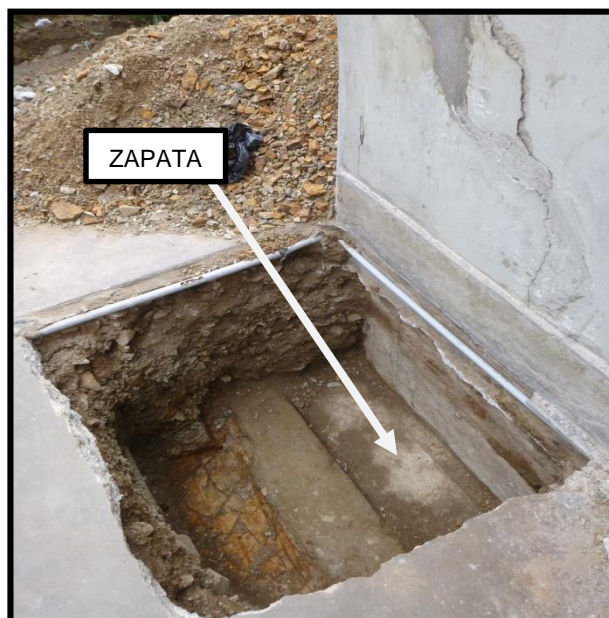
FOTO N° 8: VISTA DE LA AUSCULTACIÓN N° 4.

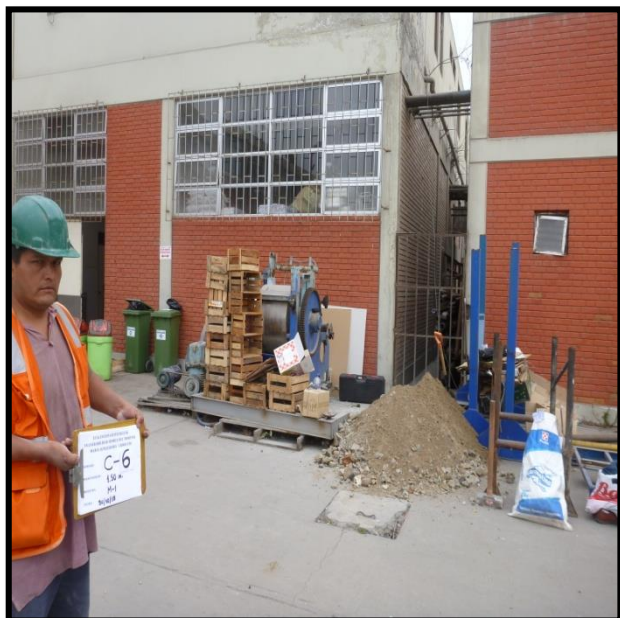
FOTO N° 9: VISTA PANORÁMICA DE LA AUSCULTACIÓN N° 5.

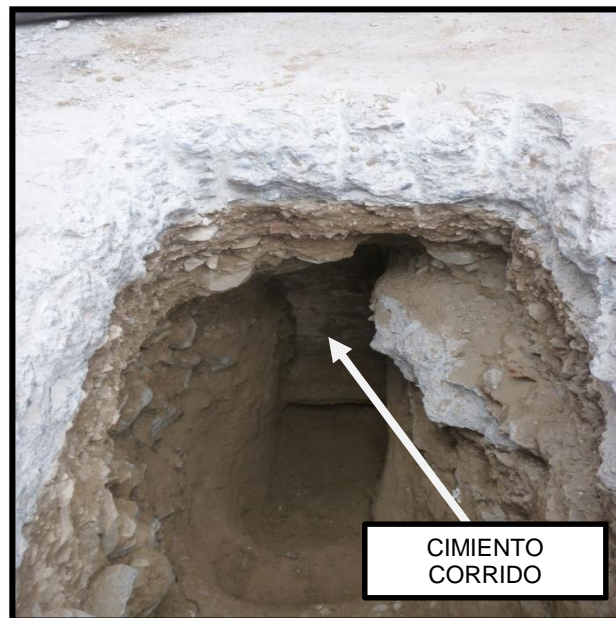
FOTO N° 10: VISTA DE LA AUSCULTACIÓN N° 5.
