DIRECCIÓN DE GEOLOGÍA AMBIENTAL Y RIESGO GEOLÓGICO

**Informe Técnico N° A7159**

# EVALUACIÓN DE PELIGROS GEOLÓGICOS EN EL BARRIO MARCACOTO

Región Áncash  
Provincia Aija  
Distrito Aija

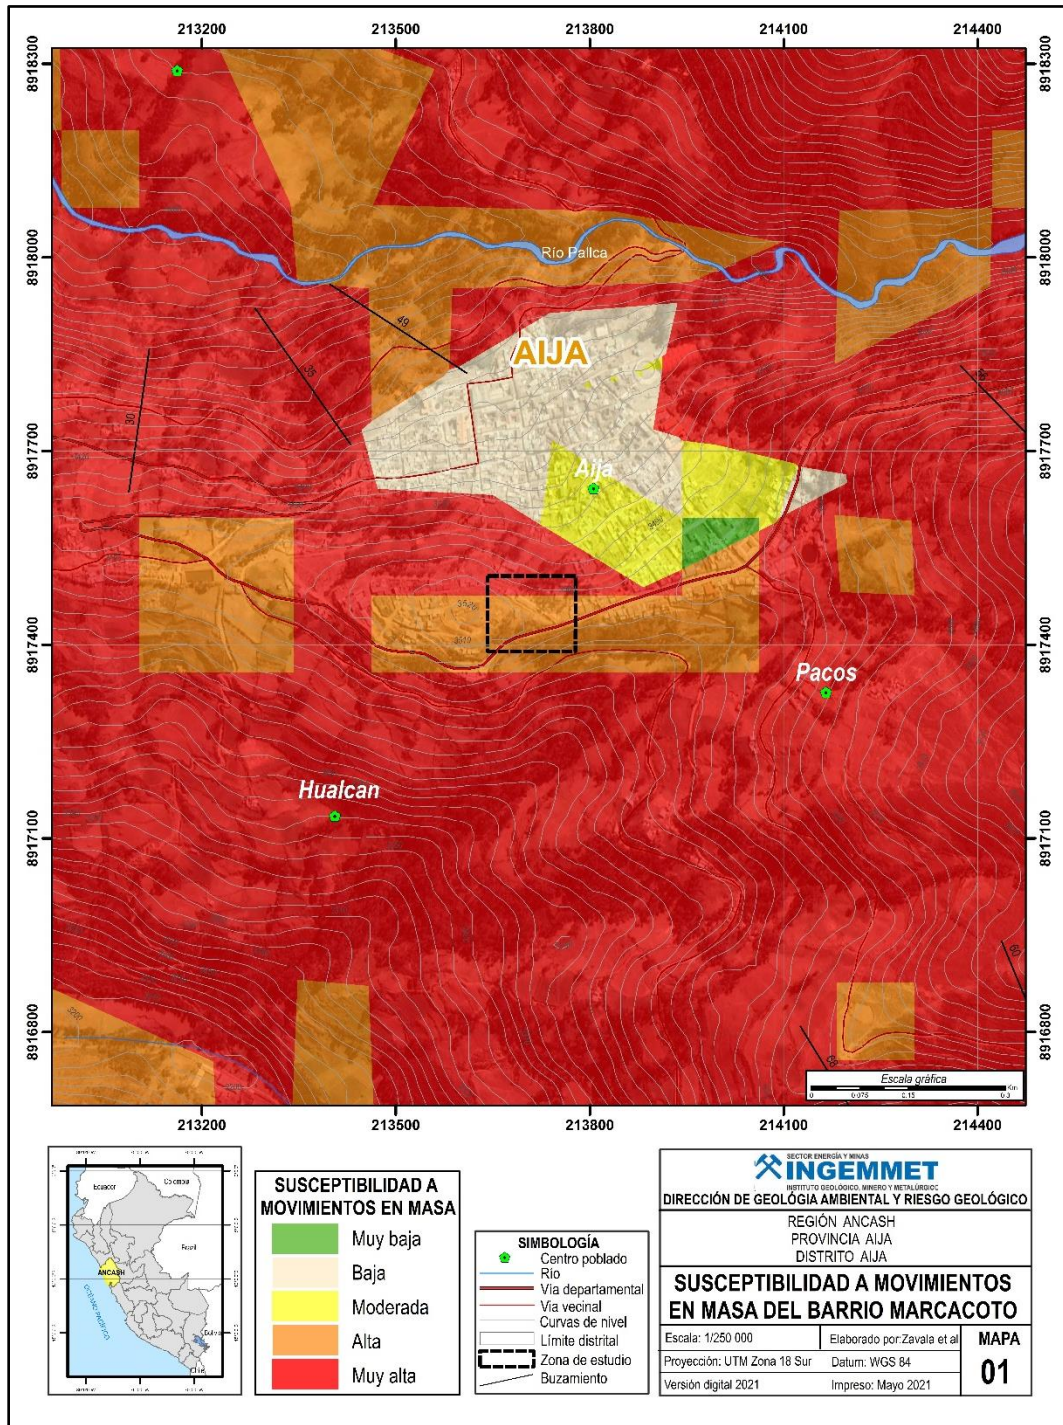
**Figura 1:** Mapa de susceptibilidad por movimientos en masa del sector del Barrio de Marcacoto y alrededores (Fuente: Zavala et al., 2009).

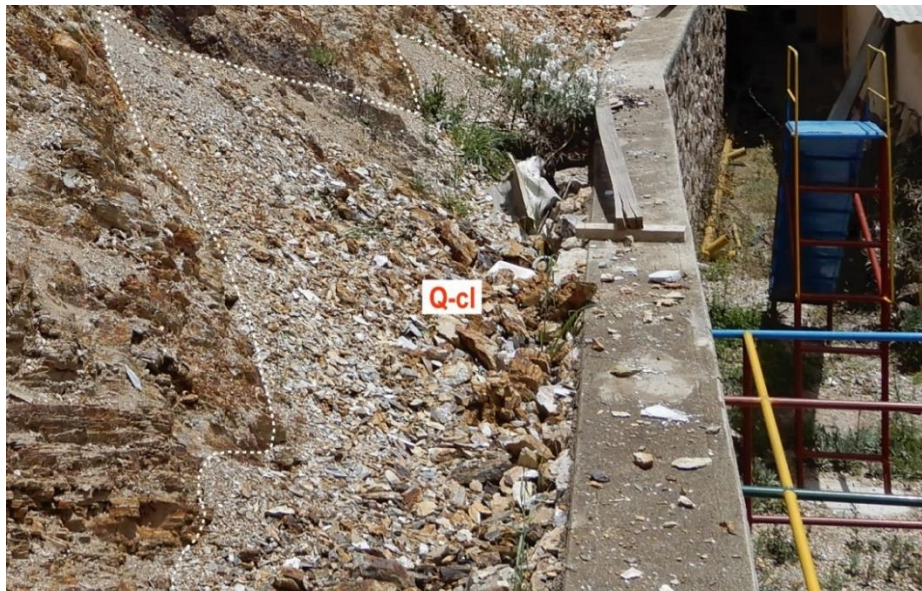
Son aquellos depósitos que se encuentran acumulados al pie de laderas, como material del escombro constituido por fragmentos rocosos angulosos heterométricos y de naturaleza litológica homogénea. Los depósitos de esta unidad carecen de relleno, son sueltos sin cohesión, conformando taludes de reposo poco estables (figura 6).

**Figura 6.** Depósitos coluviales, constituido por fragmentos rocosos angulosos heterométricos y de naturaleza litológica homogénea. Carecen de relleno, sueltos y sin cohesión, se ubica en las coordenadas UTM 8917538 N, 213796 E, con una altitud de 3461 m s.n.m.

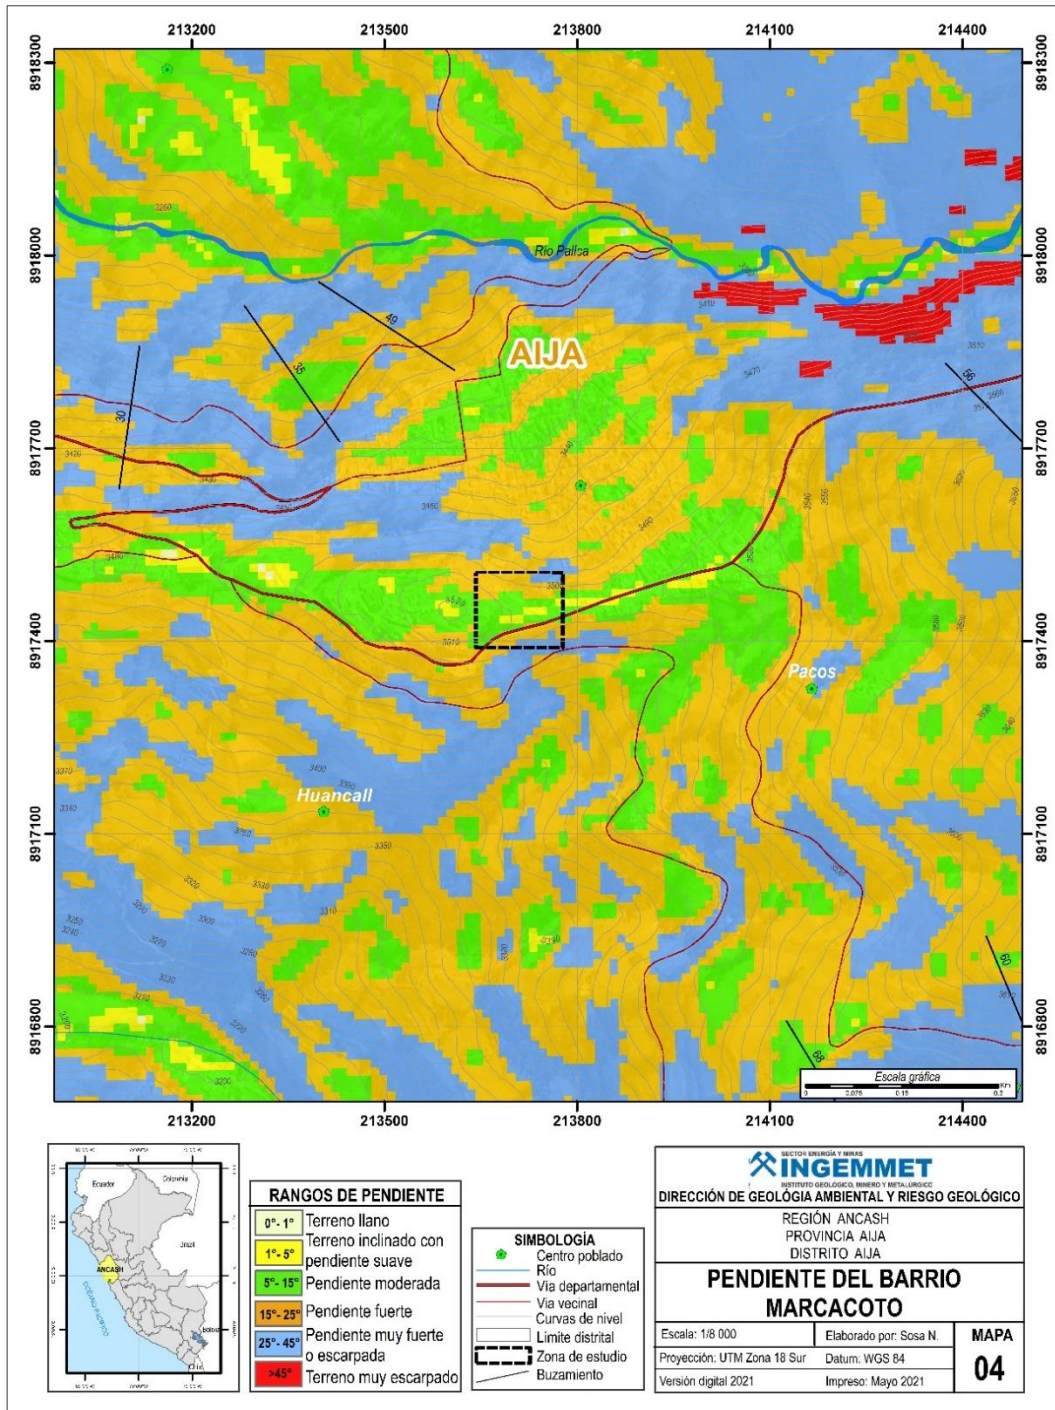
La pendiente del sector evaluado se encuentra en una ladera de pendiente moderada (5°-15°), (figura 7). Por la intensa erosión y desgaste de la superficie terrestre, cuyas características principales se describen en el siguiente cuadro 3.

**Figura 7.** Pendientes de la I.E.I. N°265 Inmaculada Niña María del barrio Marcacoto y alrededores. (Elaboración propia).

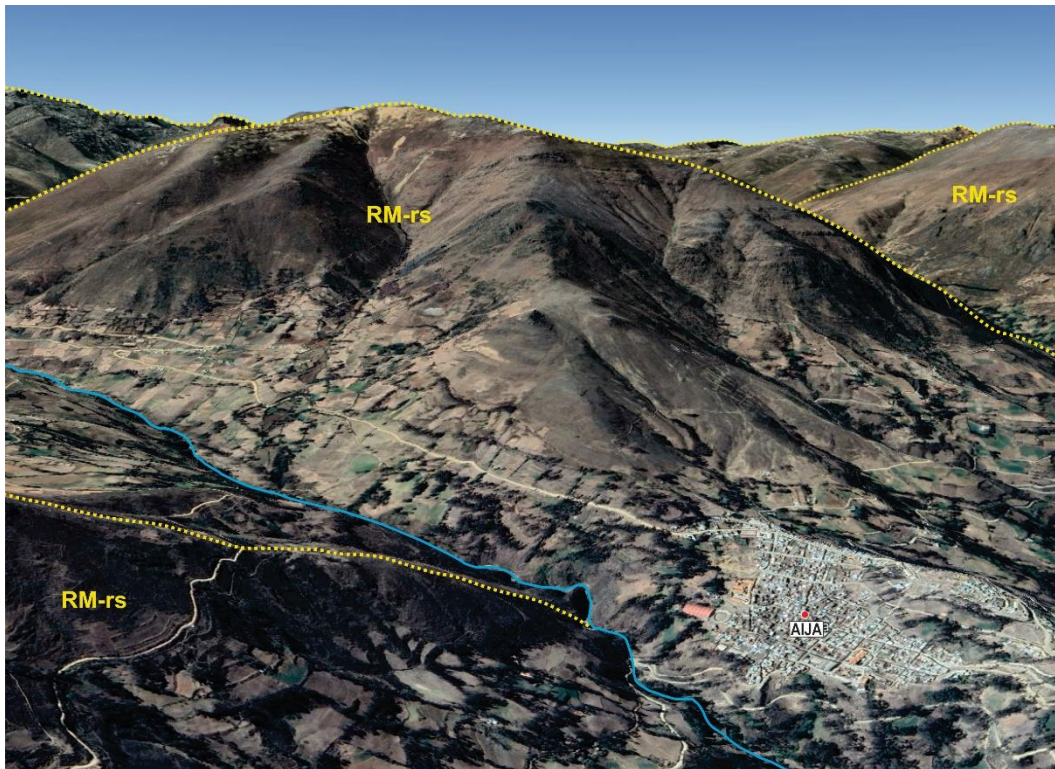
La zona evaluada corresponde a montañas modeladas en rocas sedimentarias de la Formación Chicama, compuesto por limoarcillitas de color gris blanquecina a gris pardusca, de grano fino, muy fisibles con intercalaciones de areniscas de color gris pardusco de grano fino, (figura 8), la pendiente en estas subunidades es de moderada (5°-15°) a muy fuerte (25°-45°). Geodinámicamente se encuentra asociado a la ocurrencia de derrumbes, flujos y procesos de erosión de laderas.

**Figura 8.** Vista con dirección al este del poblado de Aija, donde se puede observar las montañas conformadas por la secuencia sedimentaria de la Formación Chicama.

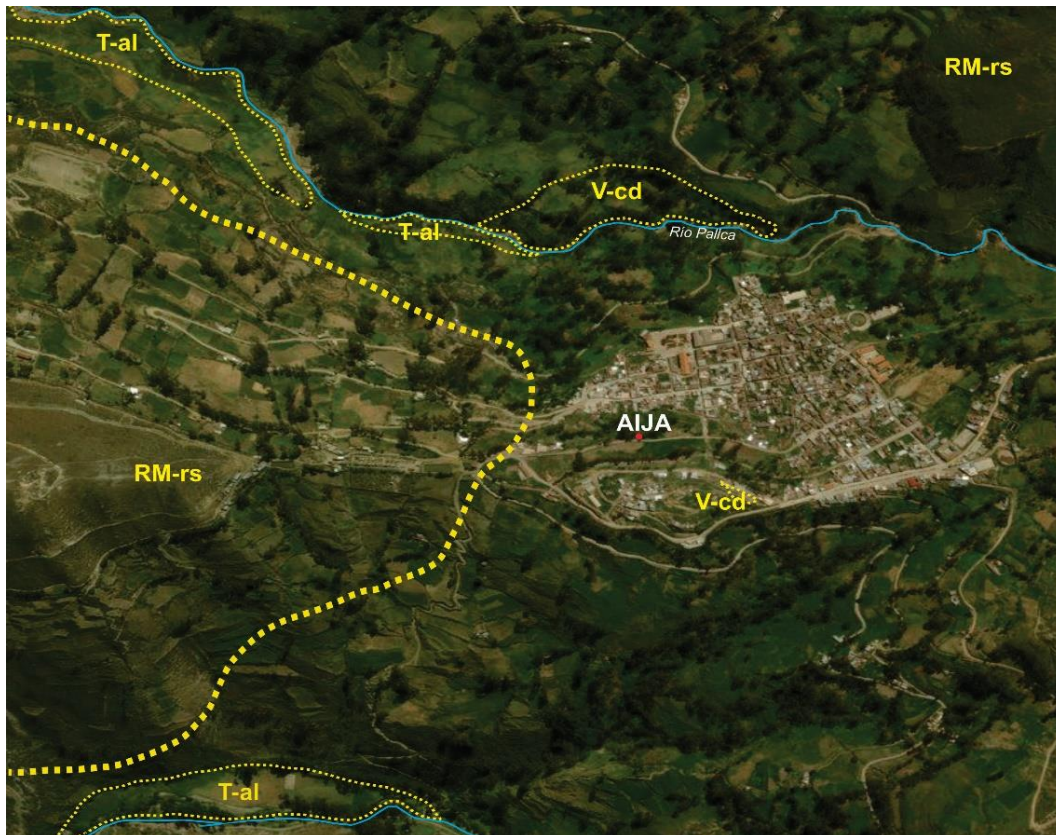
Subunidad de terraza aluvial (T-al): Corresponden a terrenos ubicados encima del cauce del río Pallca, es común que se produzcan en sus márgenes activas erosión fluvial y socavamiento en sus taludes (figura 9). Está compuesto por fragmentos rocosos heterogéneos (bolos, cantos gravas, arenas, etc.), transportados por la corriente del río Pallca. Se pueden asociar geodinámicamente a la ocurrencia de movimientos en masa de tipo movimientos complejos, reptación de suelos, avalancha de detritos y flujos de detritos.

**Figura 9.** Vista con dirección hacia el norte, donde se observa terrazas aluviales en las márgenes del río Pallca; así mismo se observó vertiente de depósitos coluvio-deluviales.

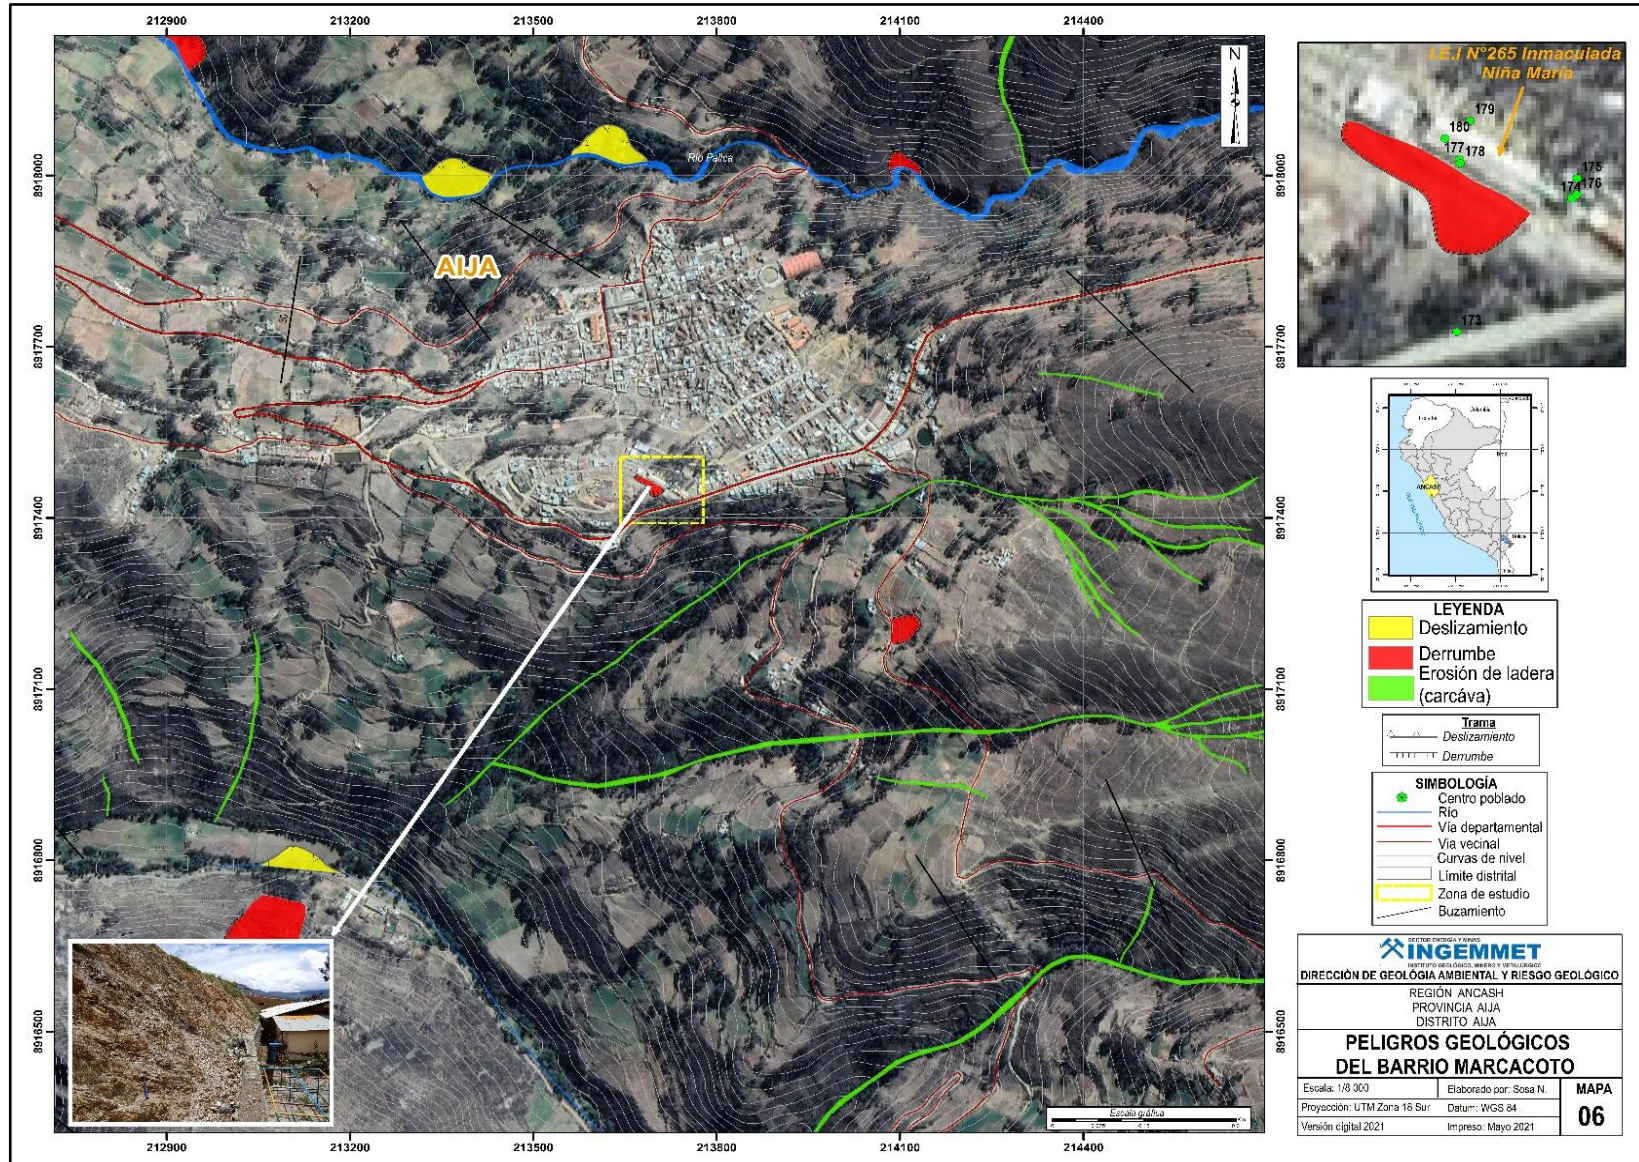
Figura 20. Mapa de peligros geológicos de la I.E.I. N°265 Inmaculada Niña María del barrio Marcacoto y alrededores (Elaboración propia).
