**Informe Técnico N° A7162**

# EVALUACIÓN DE PELIGROS GEOLÓGICOS POR FLUJO DE DETRITOS (HUAICOS) EN LOS ANEXOS TICAPAMPA Y OCONCHAY

Región Tacna  
Provincia Jorge Basadre  
Distrito Ilabaya

JUNIO  
2021

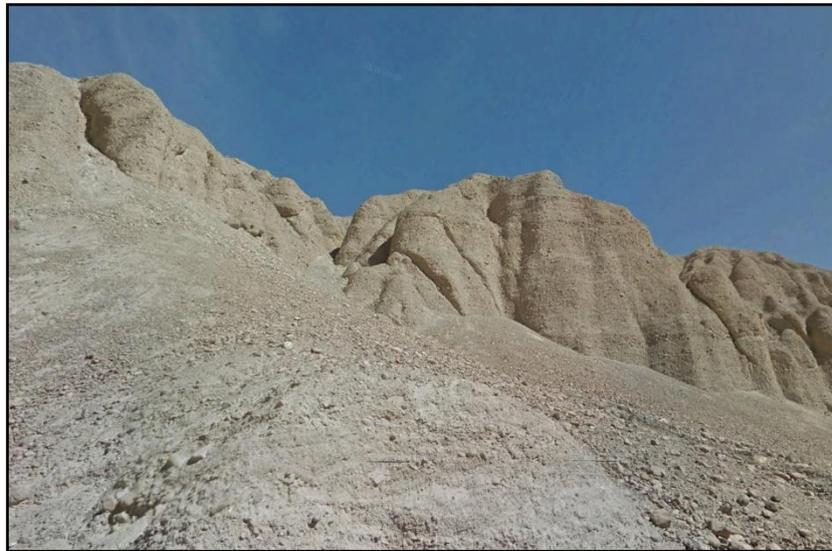
Esta formación consiste en una secuencia de areniscas, con intercalaciones de niveles de tufos volcánicos, de color gris a marrón claro, que alternan en forma casi regular con areniscas arcillosas y arcillas grises a rojizas. Las areniscas son de grano grueso a medio y se componen principalmente de feldspatos y cuarzo, Martínez, W. & Zuloaga, A. (2000). Los depósitos de esta formación se encuentran moderadamente meteorizadas y medianamente fracturadas (figura 2).

**Figura 2.** Vista de la Formación Moquegua Inferior (coordenadas UTM E: 336582, N: 8066463).

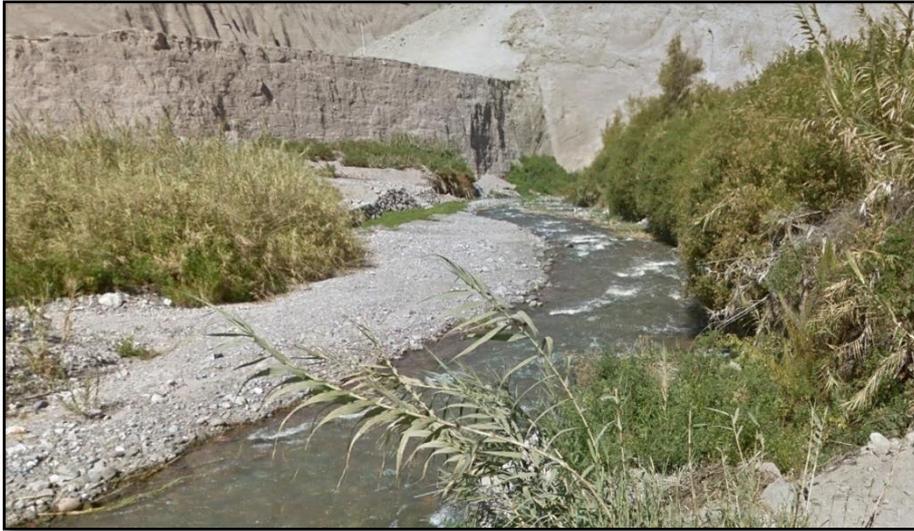
hasta 50 cm. Los depósitos se presentan formando bancos y terrazas a lo largo del lecho del río Ilabaya, (figura 3). Los depósitos se encuentran no consolidados.

**Figura 3.** Vista de depósito aluviales en forma de banco (coordenadas UTM E: 336013, N: 8066816).

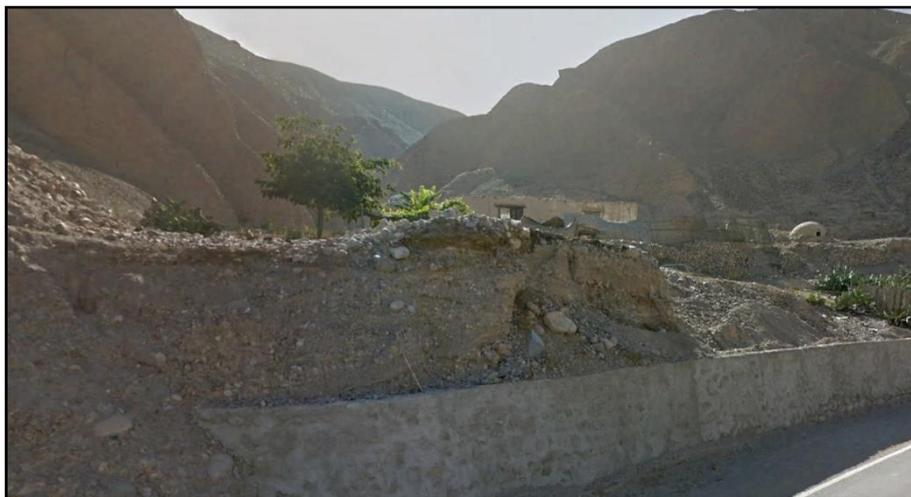
Compuestos por fragmentos rocosos heterométricos (bloques, gravas, etc), dentro de una matriz arenoso-arcilloso, este tipo de depósitos se encuentran en el fondo de quebradas tributarias y conoides deyectivos, que acarrean materiales durante lluvias. Los depósitos se encuentran no consolidados, (figura 4)

**Figura 4.** Vista con dirección al este, se observa fragmentos rocosos heterométricos (gravas, bloques) (coordenadas UTM E: 330559, N: 8061671).

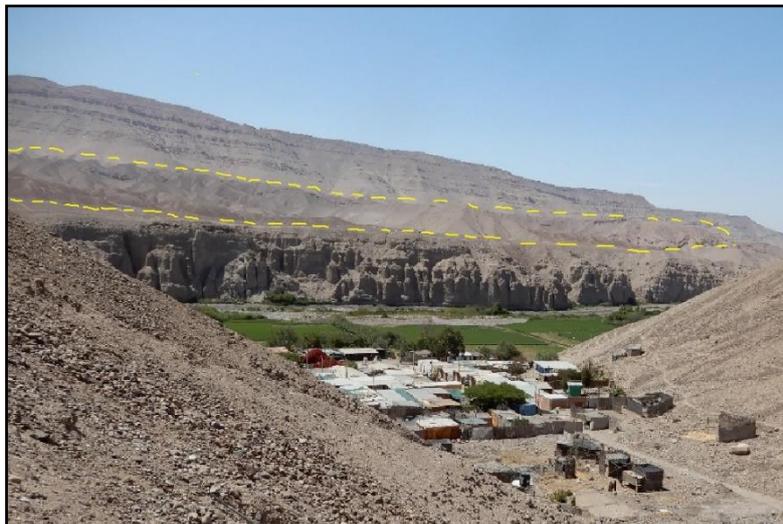
**Sub unidad de montaña y colina en roca volcánica (RMC-rv):** Relieve modelado en afloramientos de rocas volcánicas reducidos por procesos denudativos; asimismo, se presentan en formas alargadas con laderas disectadas. Estas geoformas presentan pendientes escarpadas (figura 9).

**Figura 9.** Vista en dirección al Este, subunidad montaña y colina en roca volcánica, en forma alargada (coordenadas UTM E: 329500, N: 8061519).

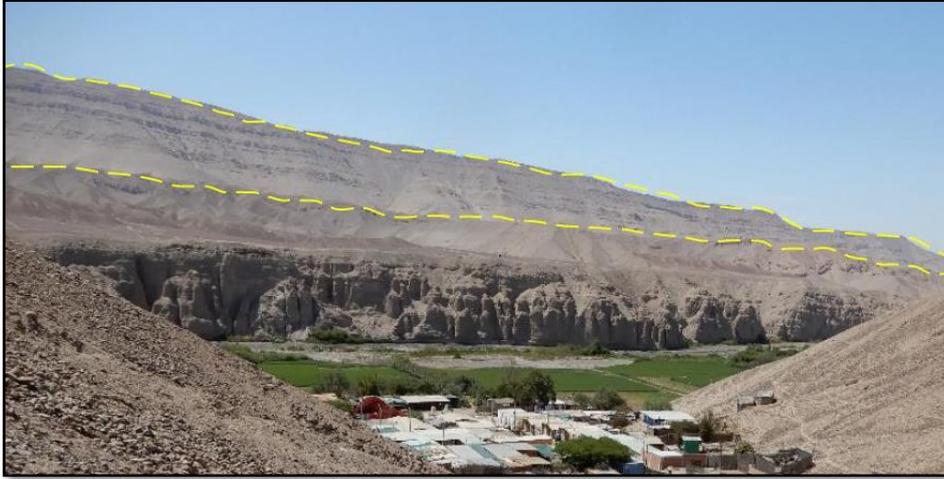
**Subunidad de colina y lomada en roca sedimentaria (RCL-rs):** Relieve modelado en rocas sedimentarias reducidos por procesos denudativos, conforman elevaciones alargadas, estas geoformas se identificó al suroeste del sector afectado por el movimiento de la zona urbana (figura 10).

**Figura 10.** Vista en dirección al Este, subunidad montaña y colina en roca sedimentaria. (coordenadas UTM E: 329500, N: 8061519).

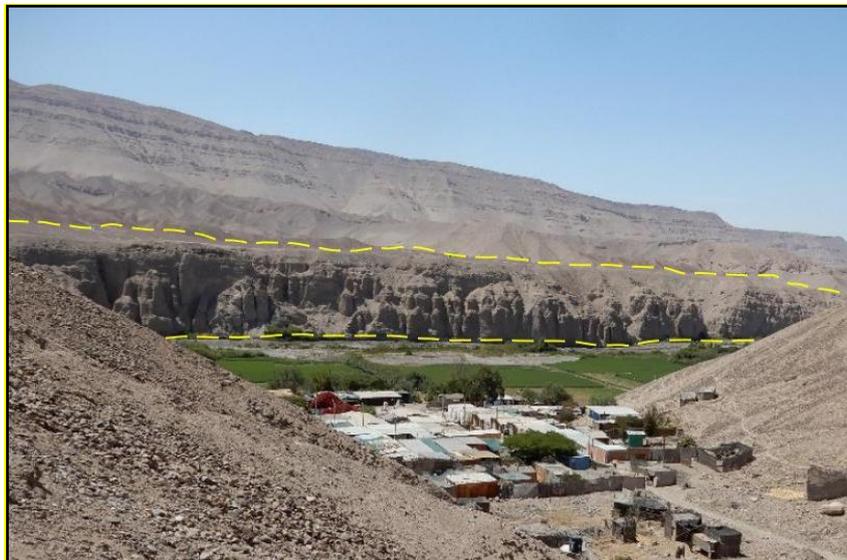
**Subunidad de colina y lomada disectada en roca sedimentaria (RCLD-rs):** Esta subunidad se encuentra formada en rocas sedimentarias de la Formación Moquegua del miembro Inferior, presentan diferentes grados de disección producto de los procesos denudativos y sectores escarpados; estas geoformas, se identificaron hacia los dos flancos del río Ilabaya.

**Figura 11.** Vista en dirección al Este, subunidad de colina y lomada disectada en roca sedimentaria (coordenadas UTM E: 329500, N: 8061519).

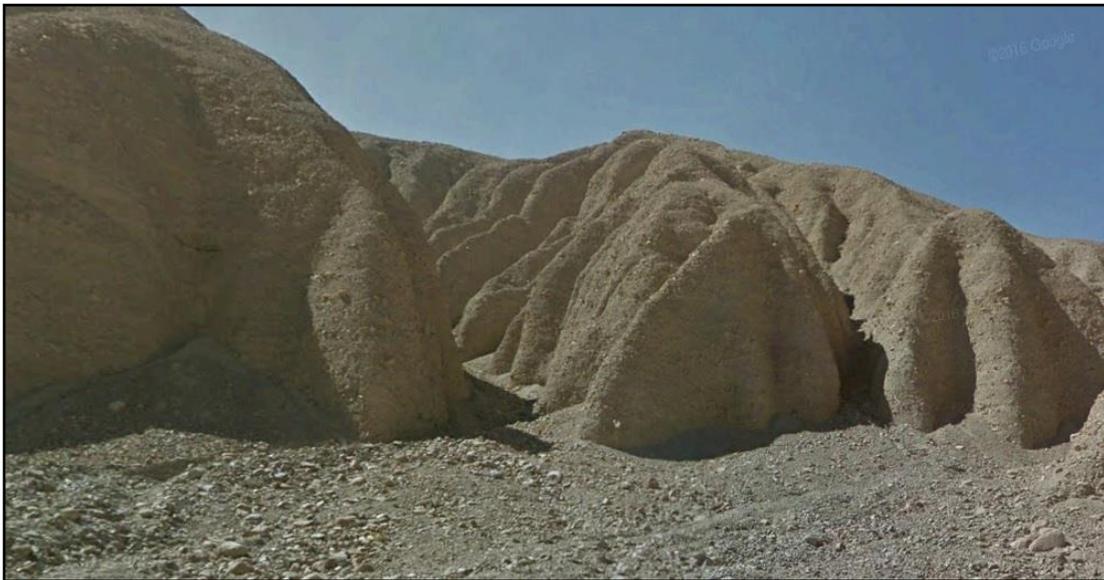
**Sub unidad Abanico de piedemonte (Ab):** Un abanico aluvial es una forma de relieve depositacional originada en la base o pie (piedemonte), genéticamente se encuentra asociado a las descargas sólidas (sedimentos) de un curso de agua de la quebrada Mirave y Gallinazo que drenan desde un área topográficamente elevada a un área más baja y plana adyacente, sedimentación que es promovida principalmente por los cambios de pendiente experimentados por el cauce a lo largo de su recorrido; (figura 12).

**Figura 12.** Vista en dirección Este, subunidad de abanico de piedemonte.
