Informe Técnico N° A7155

EVALUACIÓN DE PELIGROS GEOLÓGICOS POR MOVIMIENTOS EN MASA EN EL ÁREA URBANA DE PACAIPAMPA

Región Piura
Provincia Ayabaca
Distrito Pacaipampa

MAYO
2021

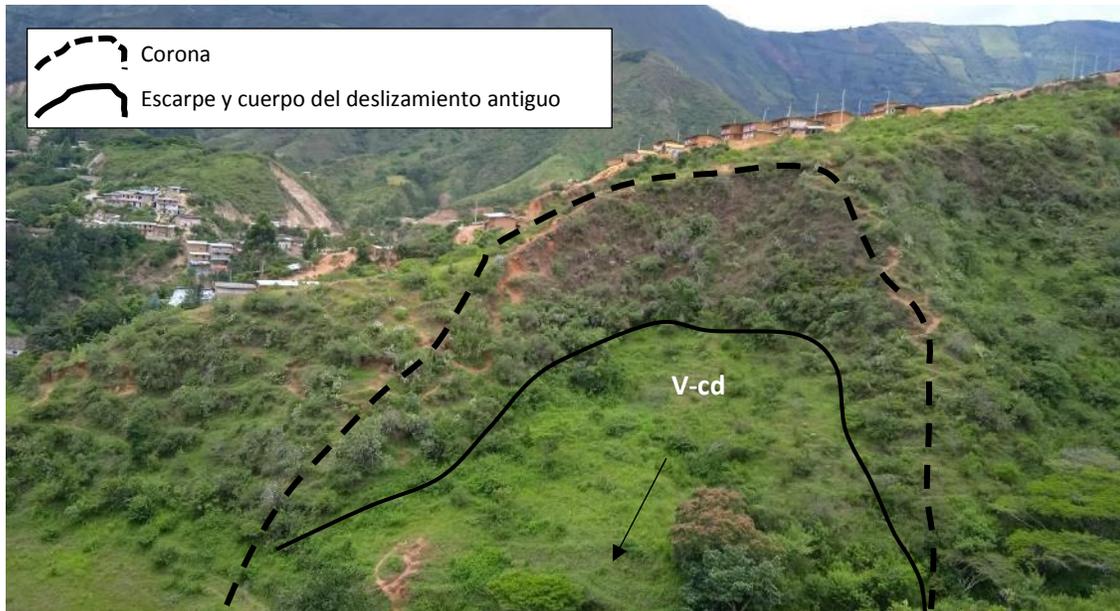
Subunidad vertiente o piedemonte coluvio-deluvial (V-cd): Son unidades conformadas por la acumulación intercalada de materiales de origen coluvial y deluvial. Se encuentran interestratificados y no es posible separarlas como unidades individuales: Esta unidad se encuentra depositada al pie de las laderas de montañas o acantilados (Vílchez et al., 2019). Se formó por la acción de movimientos en masa antiguos (gravitacionales y fluvio-gravitacionales), presenta una pendiente moderada (5° - 15°). Geodinámicamente, este tipo de depósitos se pueden asociar a la ocurrencia de movimientos en masa de tipo complejos, deslizamientos y flujo de detritos (figura 09).

Figura 09. Laderas con evidencias de depósitos coluvio deluviales al sur del área urbanas de Pacaipampa.

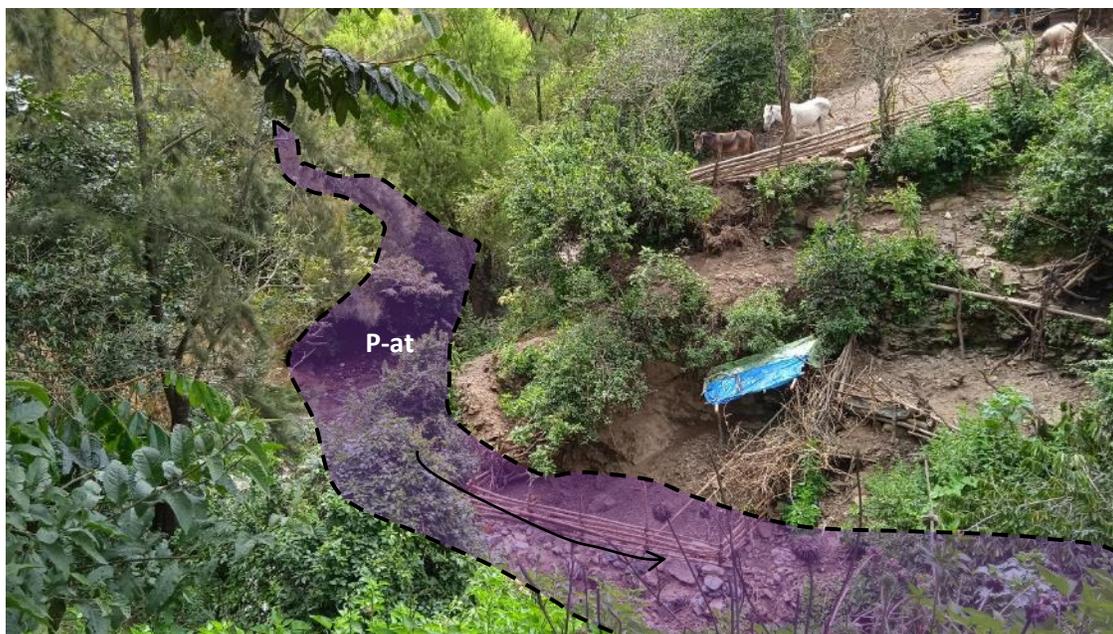
Subunidad de vertiente o piedemonte aluvio-torrencial (P-at): Son el resultado de la acumulación de material movilizado a manera de flujos de detritos (huaicos), modifican localmente la dirección de los cursos de ríos y se ubican en las desembocaduras de quebradas hacia los ríos principales. La quebrada Portachuelo, afluente al río Pacay Pampa forma depósitos proluviales producto de la acumulación de material acarreado por huaicos antiguos, el cual está conformado por bloques de rocas volcánicas e ígneas (figura 10).

Figura 10. Quebrada Portachuelo donde existen depósitos aluvio torrenciales.

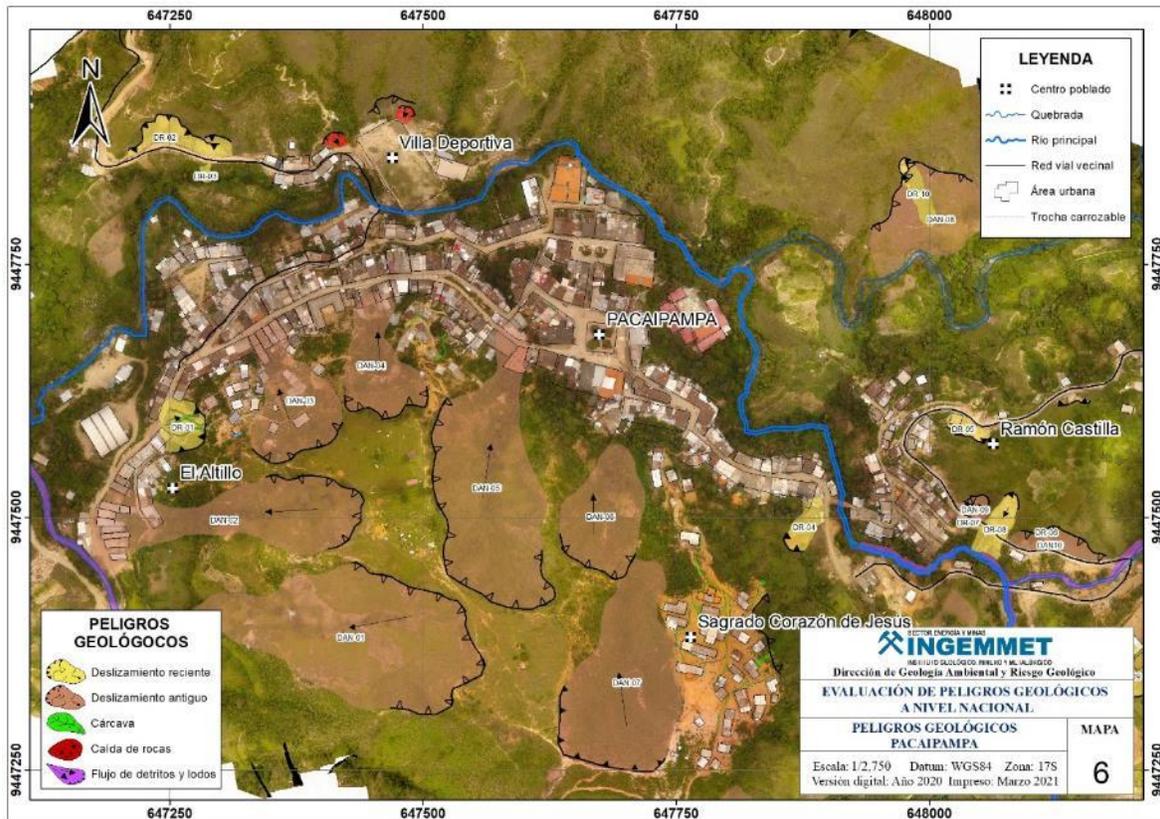
Figura 31. Peligros geológicos en el distrito de Pacaipampa y alrededores.

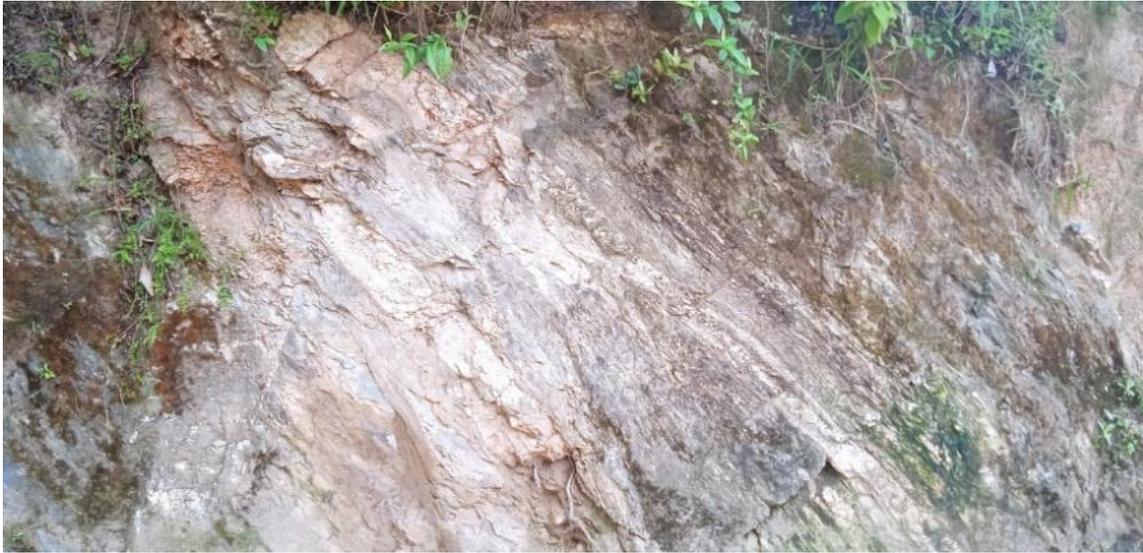
La litología de la zona de evaluación está representada por dos tipos o grupos de rocas principales, las primeras conformadas por filitas y tobas pizarrosas intercaladas con cuarcitas, estos afloramientos pertenecen al Grupo Salas que principalmente se ubican al norte del área urbana de Pacaipampa y aparecen muy fracturadas e intensamente meteorizadas (figura 32).

Figura 32. Filitas y tobas pizarrosas con cuarcitas muy fracturadas, coordenadas 9447468N y 647902E

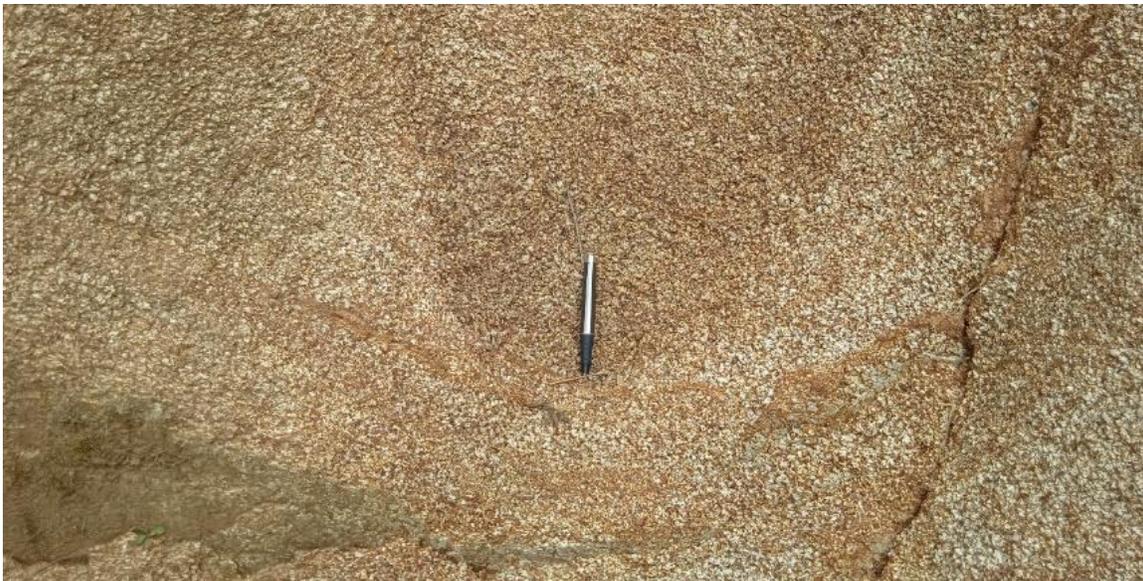
El segundo grupo, domina gran parte del área urbana, está representado por el Granito Paltashaco muy intemperizado y deleznable expuesto a deslizamientos y erosión de laderas (figura 33).

Figura 33. Granito se aspecto rosáceo muy deleznable en las coordenadas 9447578N y 647274E.

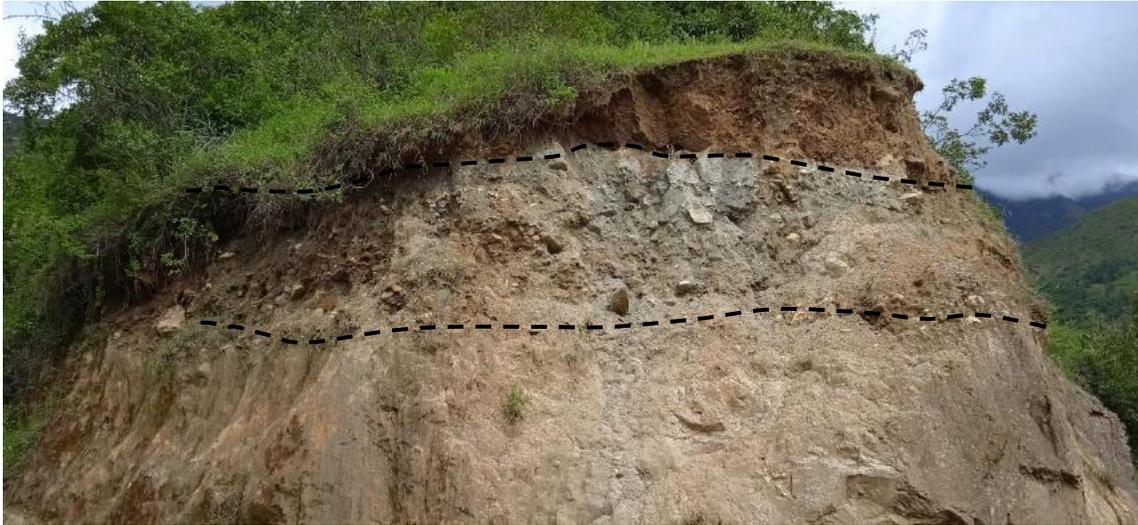
El depósito cuaternario está conformado por capas aluviales donde se observan clastos y gravas de granulometría angulosa a subredondeada, distribuidas de forma caótica lo que evidencia la ocurrencia de antiguos procesos de remoción en masa. La matriz está conformada por arenas limosas, estas capas forman un medio poroso por donde se infiltra el agua y sobresatura los sedimentos (figura 34).

Figura 34. Depósitos aluviales en las coordenadas 9493013N y 633366E.

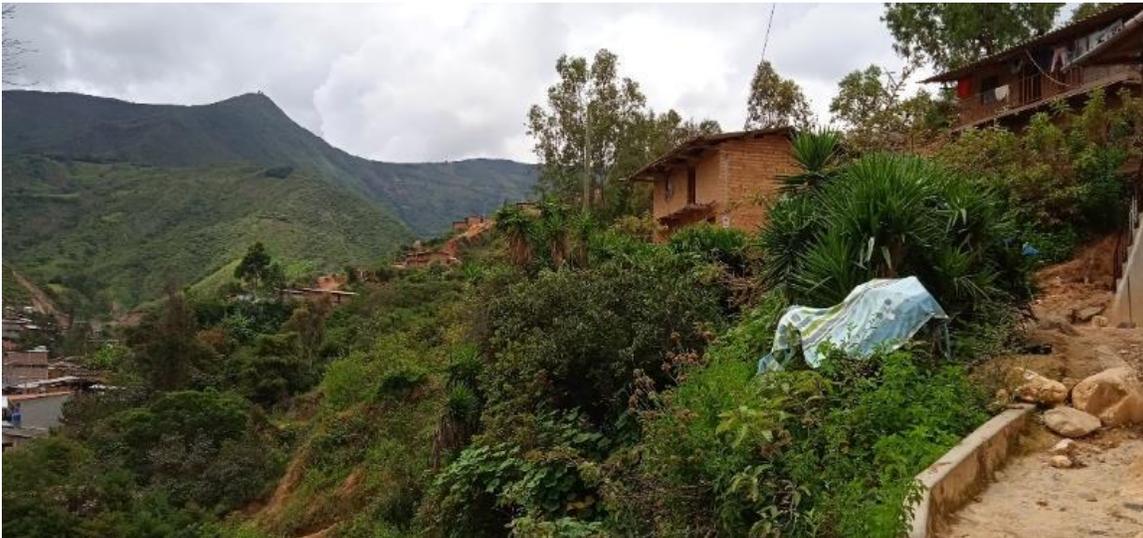
Del análisis del mapa de pendientes y de las observaciones de campo se concluye que, la zona de estudio está dominada por montañas en rocas metamórficas e ígneas al norte y sur respectivamente, estas geoformas configuran relieves con pendientes moderadas a muy escarpadas (figuras 35 y 36). En los trabajos de campo se intervinieron un total de 107 ha, de las cuales el 72% aproximadamente 77 ha tienen pendientes fuertes a muy escarpadas, mientras que, los relieves con pendientes moderadas abarcan el 19% (20 ha).

Figura 35. Relieves con pendientes escarpadas, coordenadas 9447550N y 647746E.

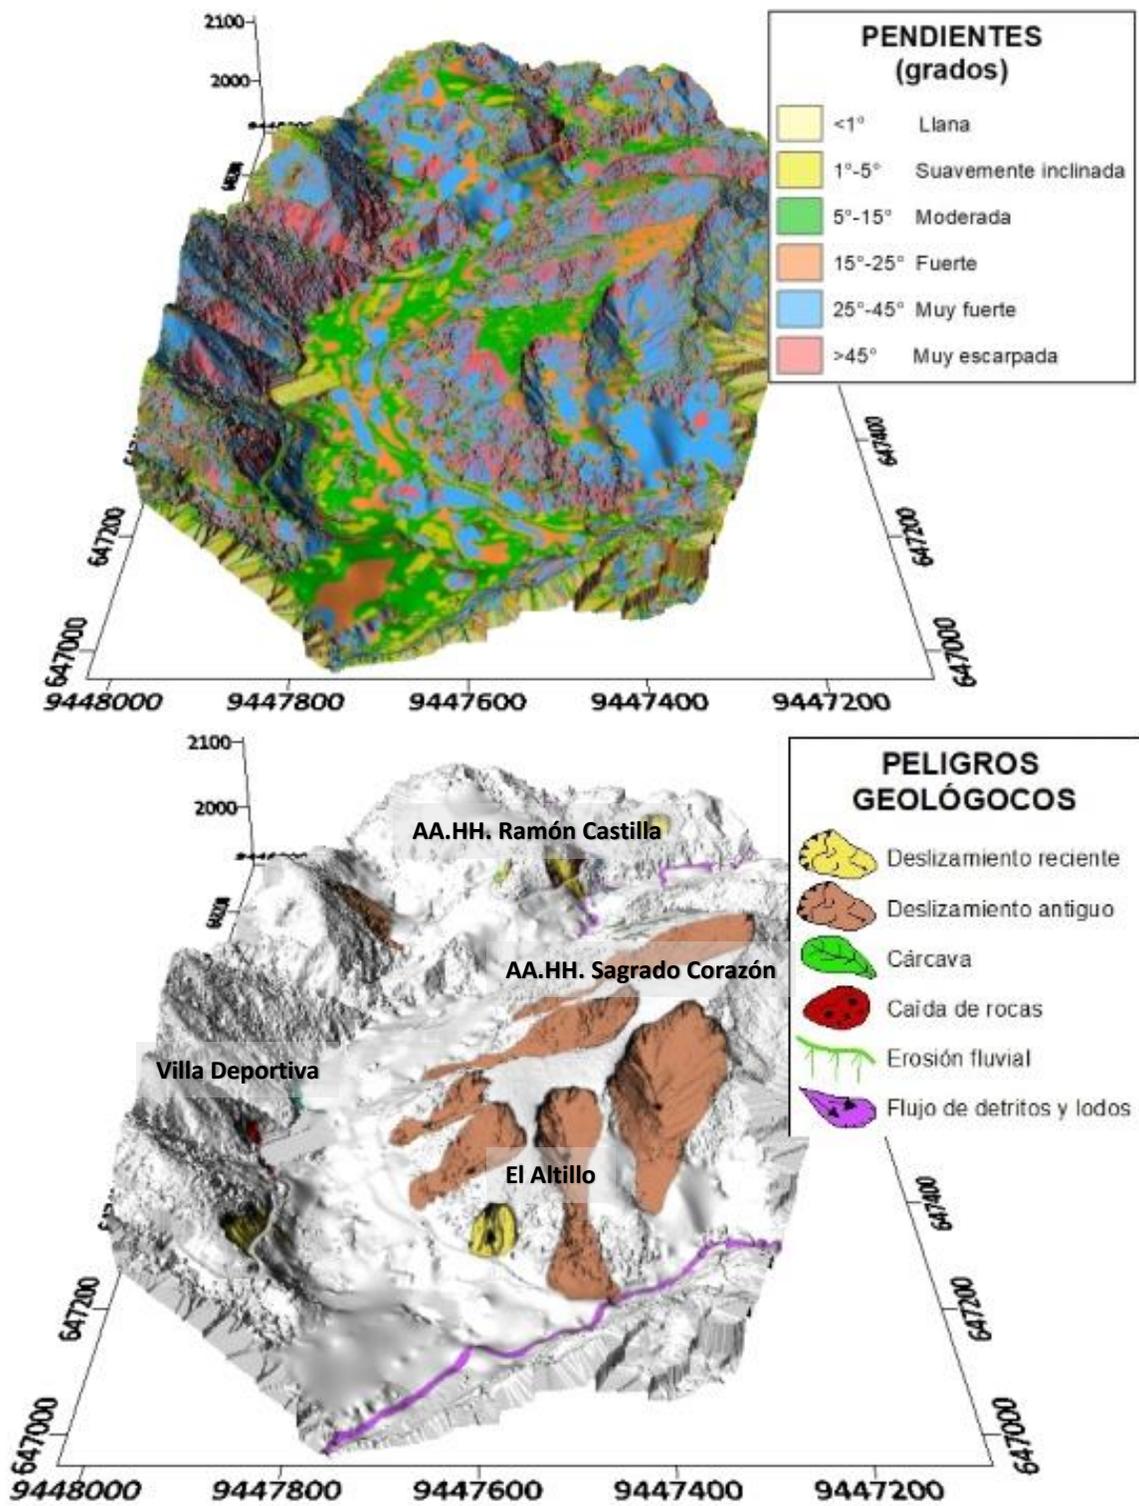
Figura 44. Mapa de pendientes y peligros geológicos.
