**Informe Técnico N° A7164**

# EVALUACIÓN DE PELIGROS GEOLÓGICOS EN EL ANEXO JAYO

Región Apurímac  
Provincia Aymaraes  
Distrito Chalhuanca

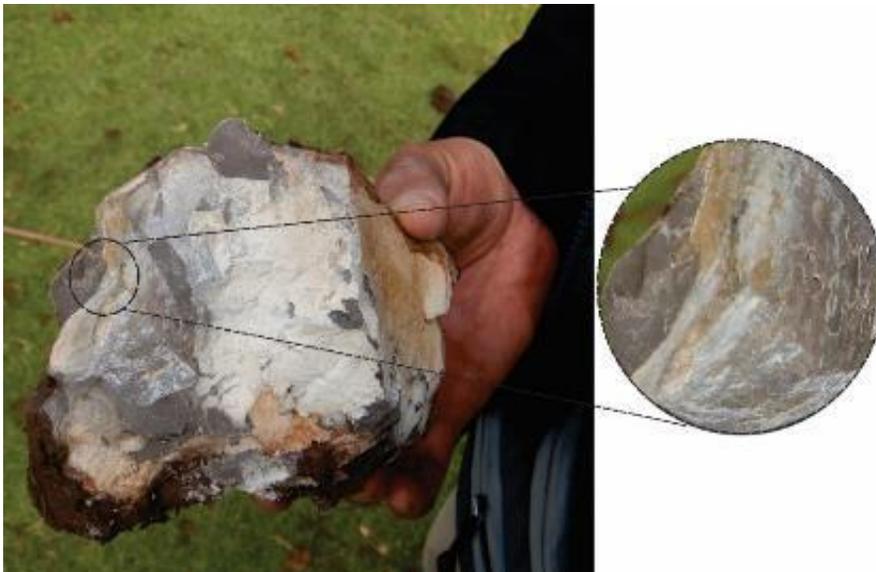
Geomecánicamente, estas rocas presentan una resistencia media (estimada manualmente con el martillo de geólogo), moderadamente alteradas y medianamente fracturas.

**Figura 5.** Muestra de mano de caliza de coloración gris, moderadamente alterada, el cual se rompió al tercer golpe de la picota.

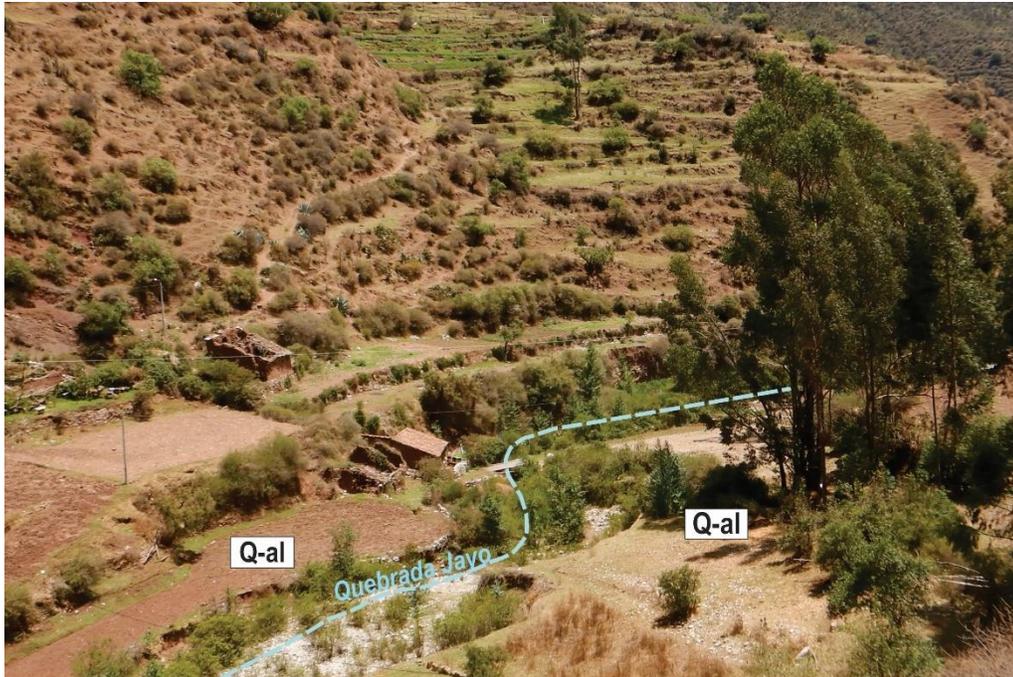
Está conformado por gravas, cantos y bloques inmersos en una matriz areno arcillosa. Su disposición en capas indica una evolución cíclica en la disponibilidad hídrica de las cabeceras fluviales, estos depósitos se encuentran en ambos márgenes de la quebrada Jayo (figura 6), constituye laderas de pendientes moderadas.

Figura 6. Vista donde se observa depósitos aluviales, en ambas márgenes de la quebrada Jayo.

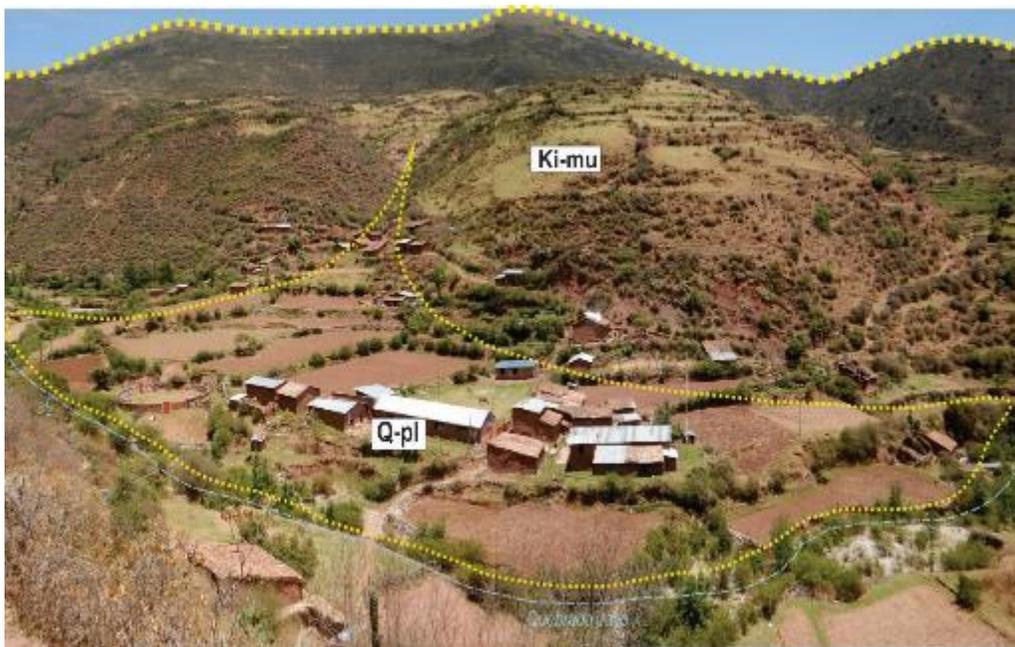
Depósito constituido por fragmentos heterométricos de formas angulosas y subangulosas de naturaleza intrusiva, dispuestos en forma caótica, inmersos en matriz areno limosa. Sobre este depósito se asienta el anexo de Jayo de la comunidad campesina de Chuquina (figura 7). Corresponde al material asociado a los flujos de detritos (huaicos).

**Figura 7.** Se observa un depósito proluvial, ubicado en la margen izquierda de la quebrada Jayo, donde se observa una secuencia de fragmentos heterométricos, característicos de este depósito.

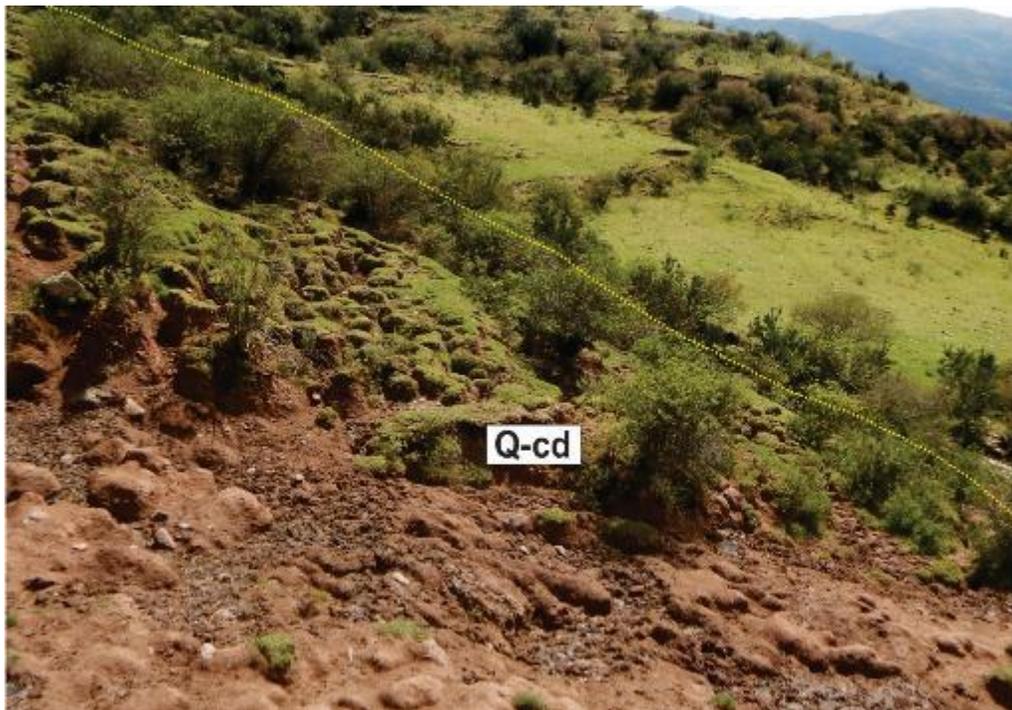
Son aquellos depósitos que se encuentran acumulados al pie de laderas prominentes, como material de escombros constituidos por bloques de gravas, guijarros con clastos subangulosos a angulosos y matriz areno-limosa que han sufrido transporte, se presentan con cierta irregularidad en la hoja de Chalhuanca. Los depósitos de esta unidad son conformados por los depósitos de movimientos en masa antiguos, como son los deslizamientos, avalanchas y derrumbe (figura 8).

**Figura 8.** Vista con dirección noroste del anexo Jayo, donde se aprecia depósitos coluvio-deluviales entre las coordenadas UTM 8418678 N, 684426 E, con una altitud de 3408 m s.n.m.

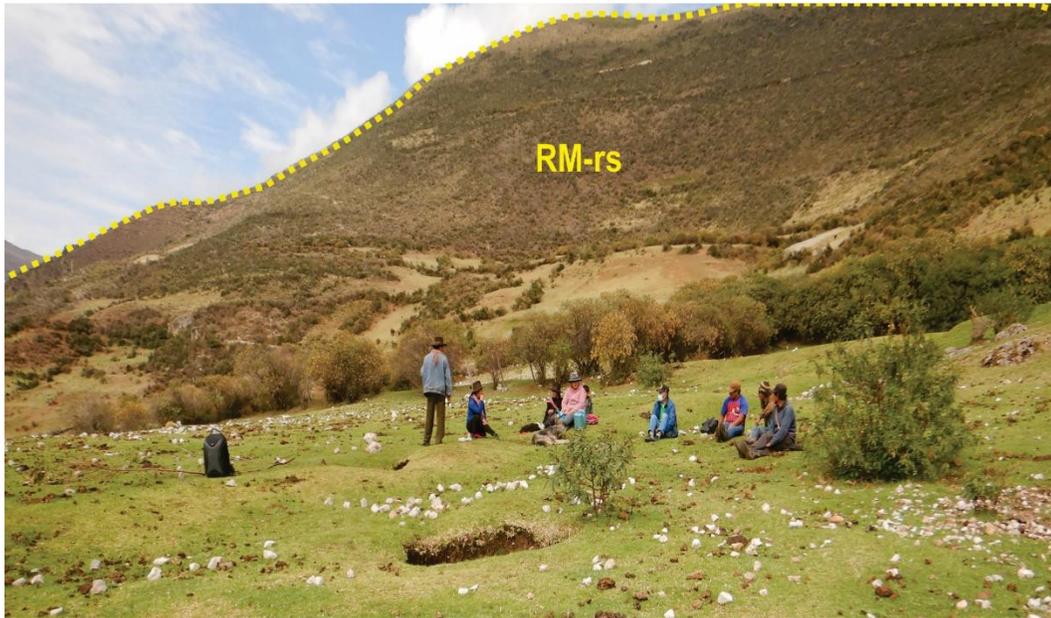
El área evaluada corresponde a montañas en afloramientos de rocas sedimentarias de las formaciones Murco y Hualhuani; sus relieves se encuentran asociadas a procesos dominantes de erosión de ladera, caída de rocas, deslizamientos, movimientos complejos y huaicos. Se distribuyen en forma adyacente a las zonas de fuerte pendiente y se ubican en las partes medias y superiores de la quebrada Jayo (figuras 9 y 10).

**Figura 9.** Vista de la unidad de montañas en rocas sedimentarias (RM-rs) de la Formación Murco. Fotografía tomada con dirección al noreste del anexo Jayo, ubicada entre las coordenadas UTM 8419019 N, 684143 E, con una altitud de 3537 m s.n.m

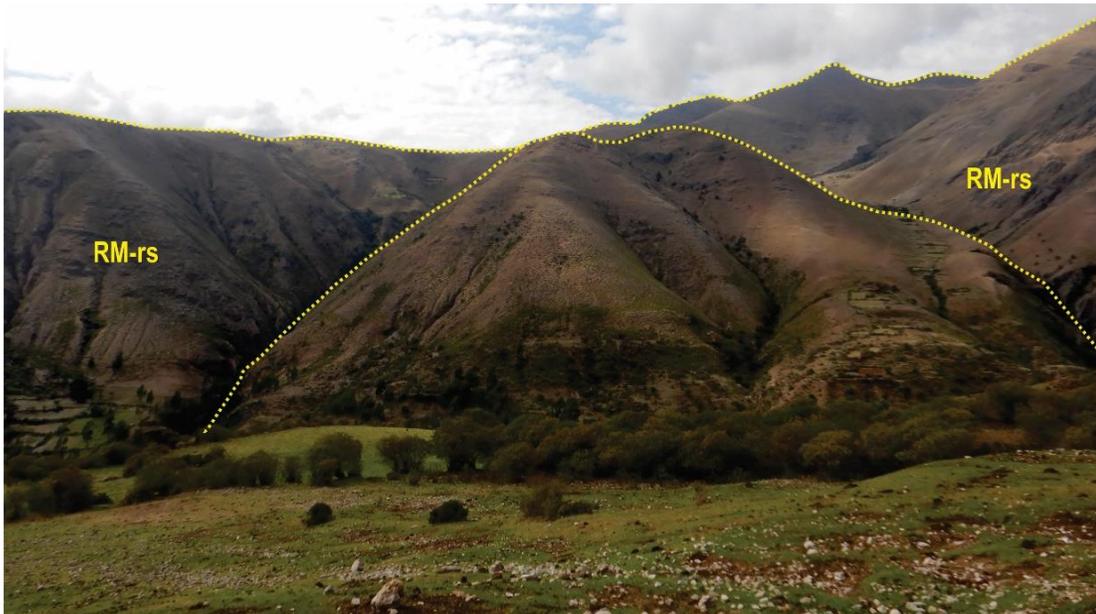
**Figura 10.** Vista de la unidad de montañas en rocas sedimentarias (RM-rs) de la Formación Hualhuani. Fotografía tomada con dirección al suroeste del anexo Jayo, ubicada en las coordenadas UTM 8417872 N, 684993 E, con una altitud de 3817 m s.n.m.

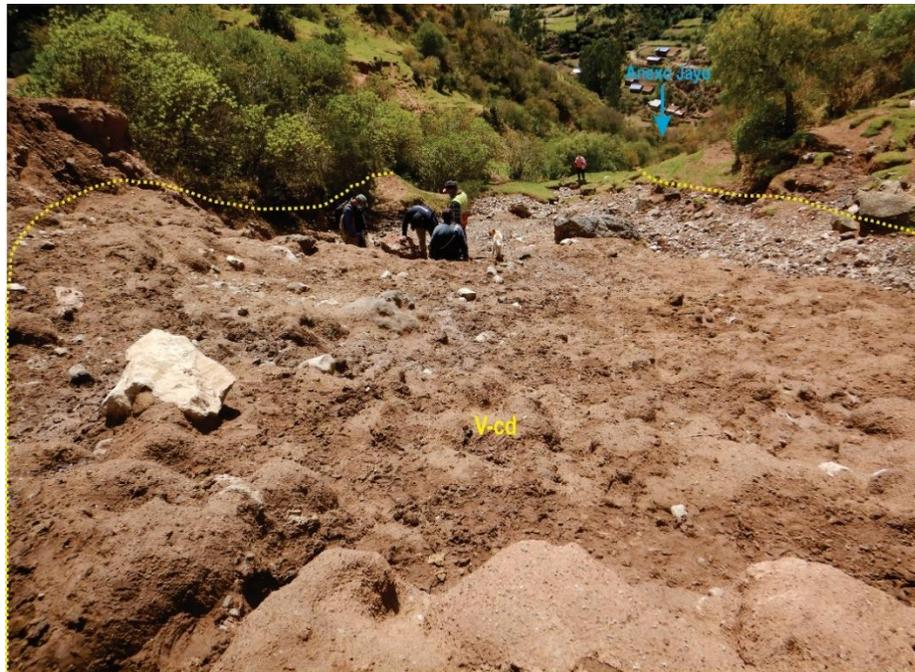
Unidad formada por la acumulación intercalada de materiales de origen coluvial (acarreados y acumulados por efecto de la gravedad) y deluvial (acumulación de material al pie de laderas, depositados por flujos de agua que lavan materiales sueltos de las laderas). Se encuentran interestratificados y no es posible separarlos como unidades individuales, estos se acumulan al pie de laderas de montañas o acantilados de valles (figura 11). Se pueden asociar geodinámicamente a la ocurrencia de movimientos en masa de tipo movimientos complejos, reptación de suelos, avalancha de detritos y flujos de detritos.

**Figura 11.** Vista con dirección al norte del anexo de Jayo, en donde se observa la vertiente coluvio - deluvial.

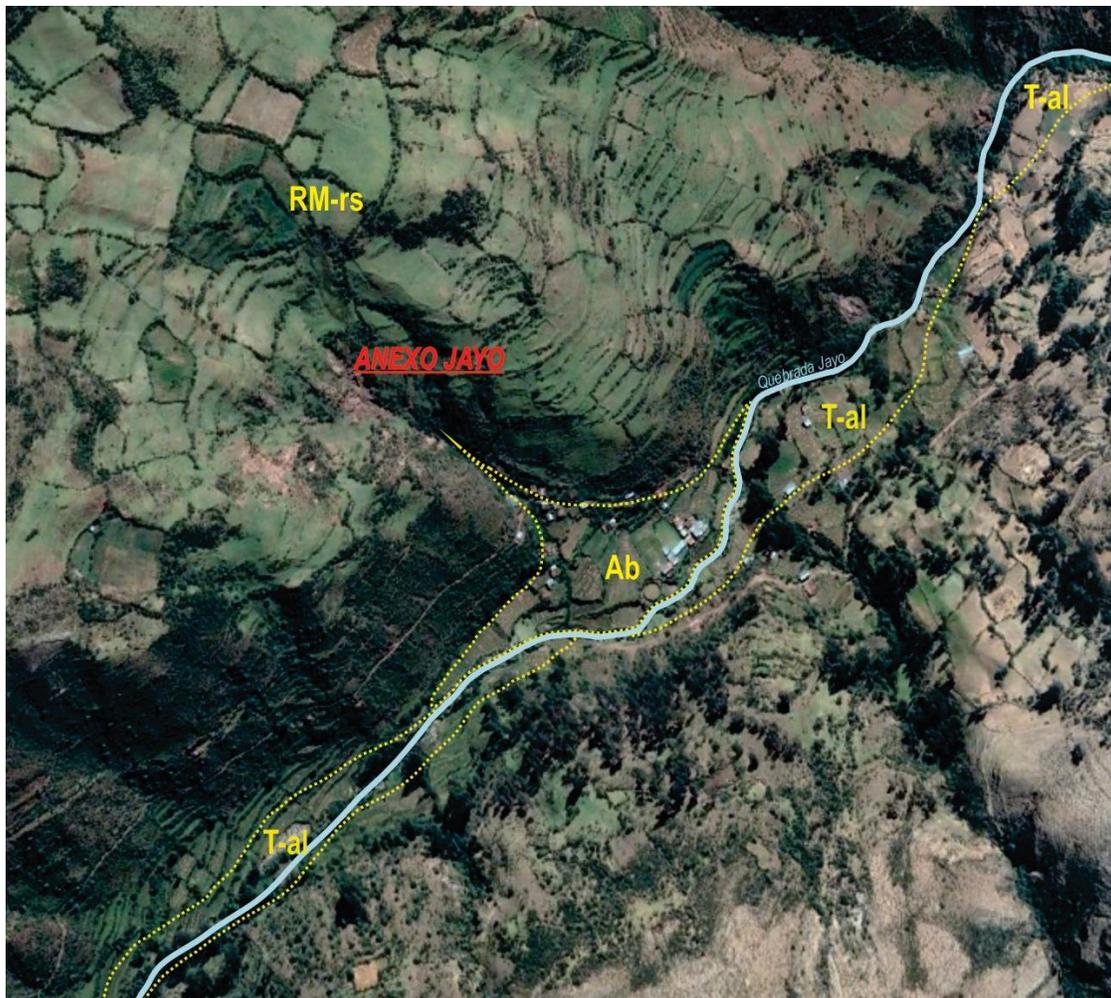
Son porciones de terreno que se encuentran dispuestas a los costados de la quebrada Jayo, que desemboca en el río Chalhuanca, a mayor altura, presentan niveles antiguos de sedimentación fluvial, lo cuales han sido disectadas por las corrientes como consecuencia de profundización del valle; sobre estos terrenos se desarrollan actividades agrícolas (figura 12).

Es una forma del relieve depositacional originado en la base o pie de un frente montañoso, asociada a la descarga de sedimentos de un curso de agua (río o quebrada), drena desde un área topográficamente elevada a un área baja y plana adyacente. Esta subunidad se encuentra en la margen izquierda de la quebrada Jayo (figura 12).

**Figura 12.** Se delimitó las terrazas aluviales, en las márgenes de la quebrada Jayo, así mismo se observó el abanico de piedemonte, en donde se asienta las viviendas del Anexo de Jayo.
