Informe Técnico N° A7165

EVALUACIÓN DE PELIGROS GEOLÓGICOS OCASIONADOS POR EL SISMO DEL 22 DE JUNIO DEL 2021 EN LA COSTA VERDE

Región Lima

Provincia Lima

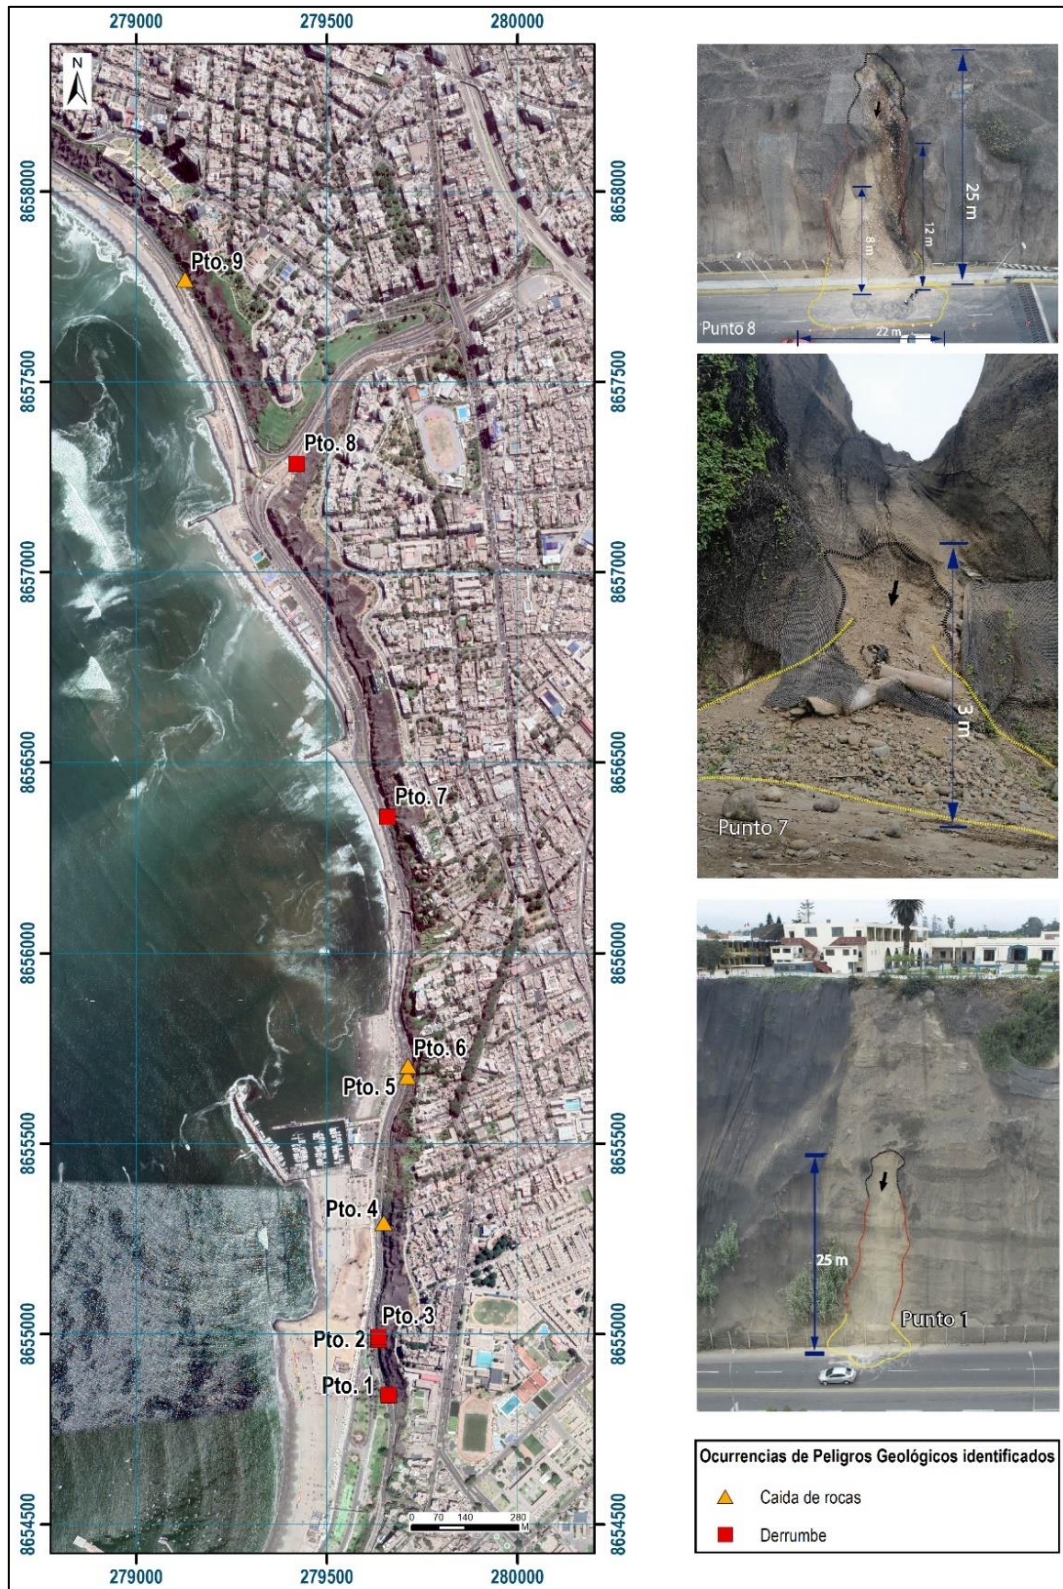
Figura 2: Ubicación de derrumbes y caída identificados en campo.

Punto 1: Corresponde a un derrumbe en el acantilado de la Costa Verde, con una altura de desprendimiento aproximado de 25 m, la forma de su zona de arranque es irregular y continua, causando la ruptura de la malla de seguridad, y la obstrucción temporal de la Av. Malecón Grau en un tramo de 5 m. Actualmente el material detrítico depositado en la vía, fue removido y se ha normalizado el tránsito en el sector, (fotografía 1).

Punto 2 y 3: Derrumbes continuos con alturas de arranque de 44 y 18 m aproximadamente y evidencias de desprendimientos metros más arriba, la forma de su zona de arranque es irregular y discontinua; estos han causado la ruptura de la malla de seguridad, y la obstrucción temporal de la Av. Malecón Grau en un tramo de 20 m. Al momento de la inspección la vía se encontraba restringida al paso vehicular, en el tramo mencionado, (fotografía 2).

Puntos 4, 5 y 6: pequeñas ocurrencias de caída de rocas con alturas de arranque de 12, 24 y m, no se evidencian daños relevantes en el área más que el desgaste de la malla de seguridad, que cumplió su objetivo y retuvo el material detrítico evitando que llegue a la vía principal, (figura 3).

Punto 8: Derrumbe ubicado en el carril de subida del viaducto Armendáriz, presenta una altura de arranque de 25 m, la ruptura es irregular y discontinua. Ocasionó el rompimiento de la malla de seguridad y afectó la vía peatonal y vehicular en un tramo de 22 m, ocasionó el cierre temporal de ambos carriles. En el momento de la inspección se realizaban trabajos de limpieza y reacondicionamiento, para la normalización del tránsito (fotografía 4).

Punto 9: Ocurrencia de caída de rocas, presenta alturas de arranque de 21 m aproximadamente, no se evidencian daños relevantes en el área más que el desgaste de la malla de seguridad, (fotografía 5).

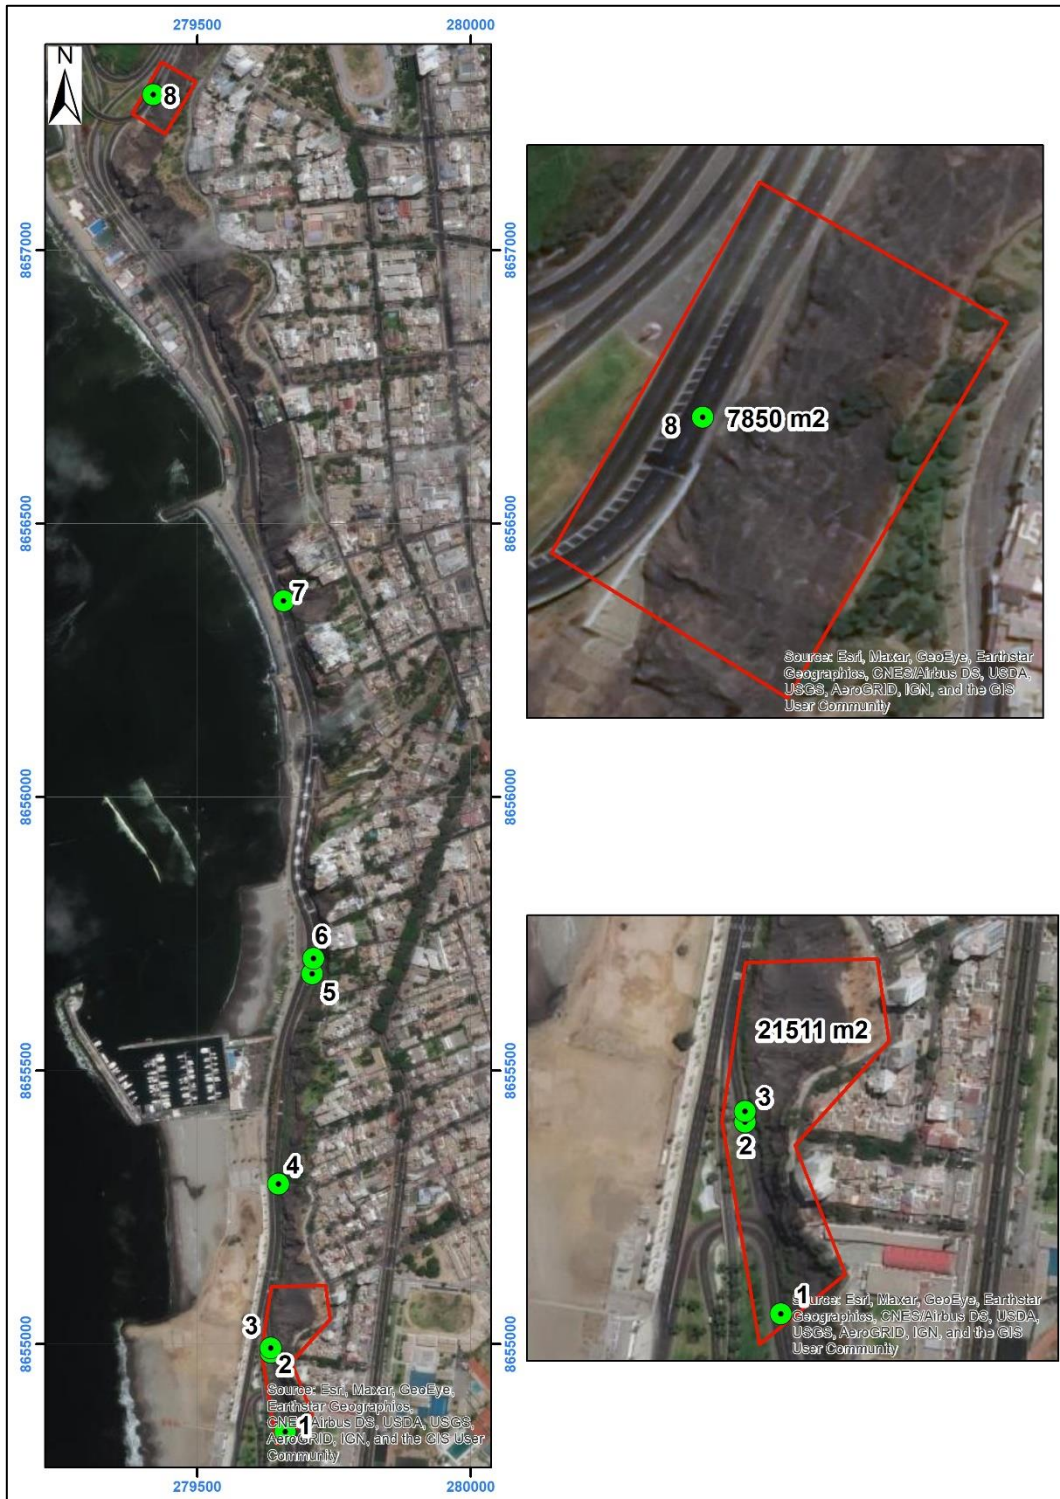
Figura 4: Ubicación de las áreas de levantamientos fotogrametrico en los derrumbes de mayor magnitud.

Adicionalmente se realizaron 02 levantamientos fotogramétrico con áreas de: 7850 m² y 21511 m², que abarcan a los puntos 1,2,3 y 8 (zonas de derrumbes, consideradas de mayor magnitud y caída de rocas cercanas), este registro fotogramétrico servirá de base histórica (imagen satelital y modelo digital de elevación), así como una fuente de datos para cálculos posteriores de volumen de material removido y estudios de la evolución del relieve (morfometría), así como para identificar zonas de mayor inestabilidad en la Costa Verde, (figura 4).
