**Informe Técnico N° A7166**

# EVALUACIÓN DE PELIGROS GEOLÓGICOS POR MOVIMIENTOS EN MASA EN LOS CENTROS POBLADOS NUEVO HORIZONTE, MATIAZA RIMACHI, SAN PABLO Y TINGORBAMBA

Región Amazonas  
Provincia Bongará  
Distrito Valera

JULIO  
2021

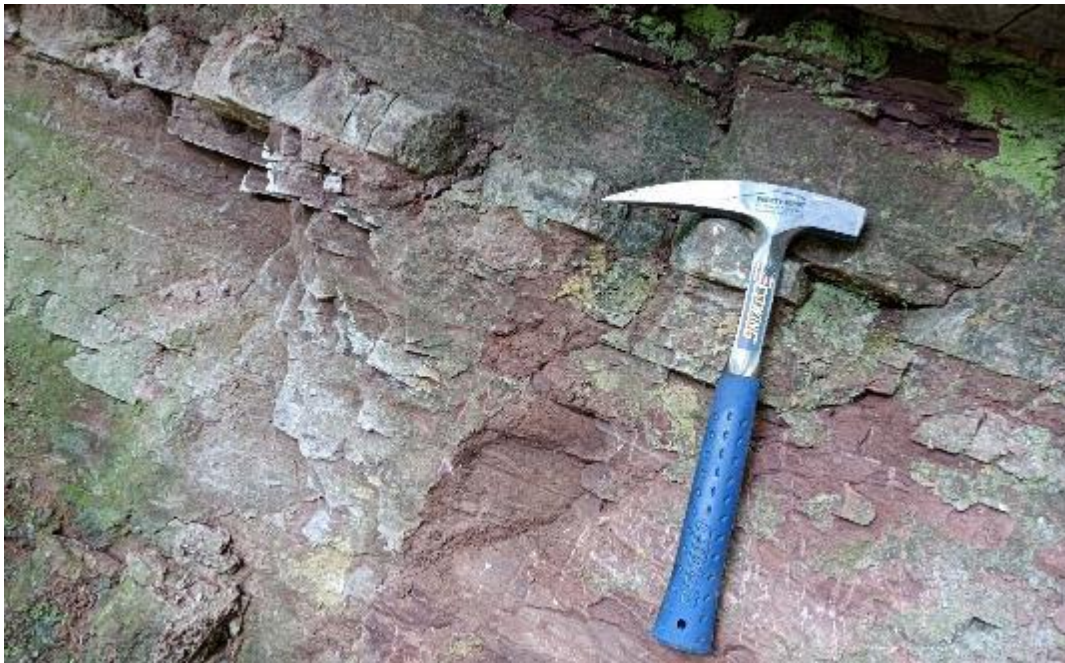
Corresponde a calizas arcillosas gris oscuro, bituminosas de colores gris bien estratificadas y laminadas; intercaladas con arcillas y lutitas bituminosas. Aflora al sur y suroeste de los centros poblados Nuevo Horizonte, Matiaza Rimachi y San Pablo, distribuidas en la margen izquierda del río Utcubamba. El sector Tingorbamba se asienta sobre calizas y lutitas muy fracturadas y meteorizadas (figura 02).

**Figura 02.** Calizas y lutitas muy meteorizadas, en la margen derecha del río Utcubamba.

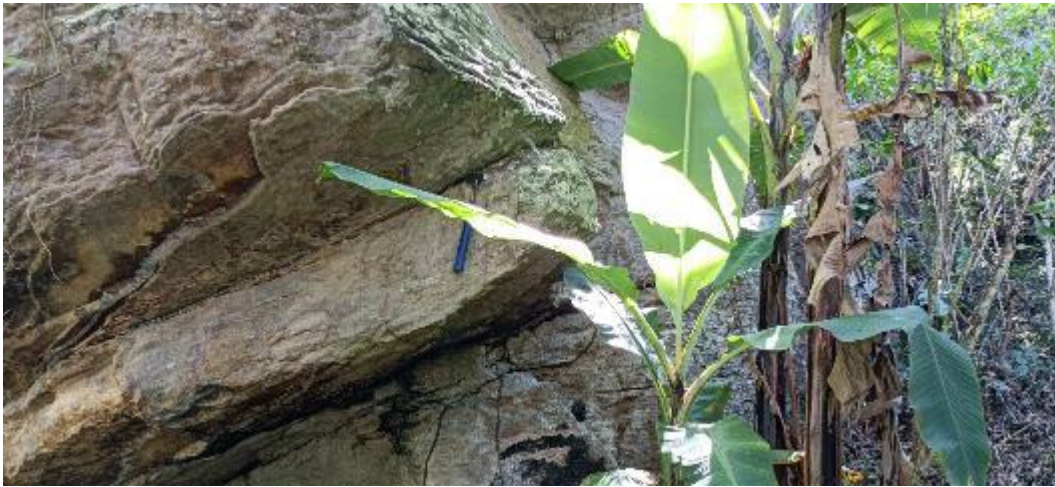
Son intercalación de areniscas y lutitas con algunos niveles de brechas con clastos de calizas y con algunos niveles de areniscas cuarzosos de coloraciones amarillentas. Estos afloramientos se ubican en la parte alta del sector Vista Hermosa y al noreste de Nuevo Horizonte (figura 03).

**Figura 04.** Areniscas y lutitas muy fracturadas en las inmediaciones del sector Vista Hermosa.

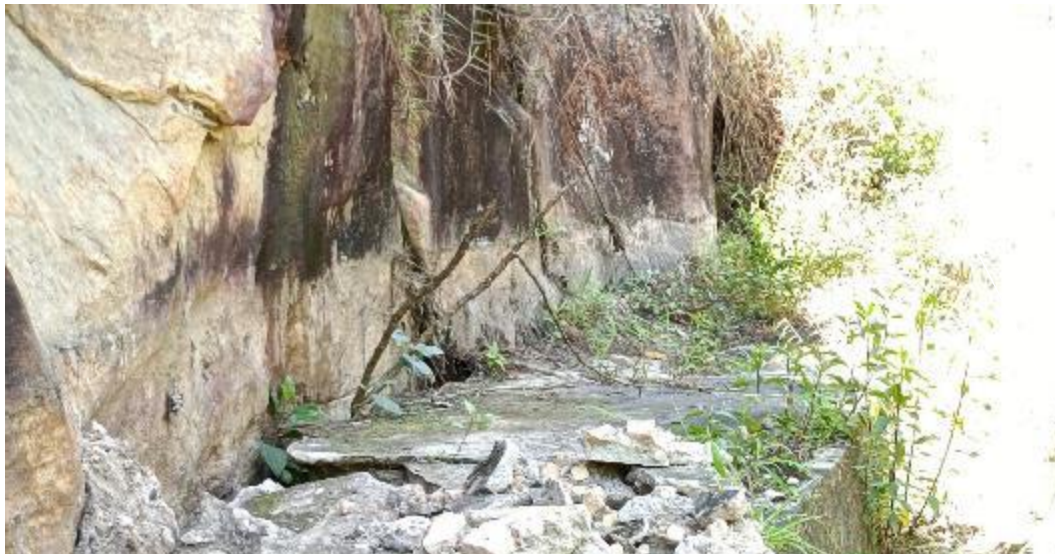
Son afloramientos de areniscas cuarzosas con algunas intercalaciones de lutitas y limolitas de coloración verdosa, este tipo de rocas se ubican en la parte alta del centro poblado San Pablo. Este tipo de litología se muestra muy fracturada y medianamente meteorizada, esta litología genera clastos y bloques como caídas de rocas y antiguos deslizamientos (figura 04).

**Figura 04.** Areniscas cuarzosas en las inmediaciones del sector San Pablo.

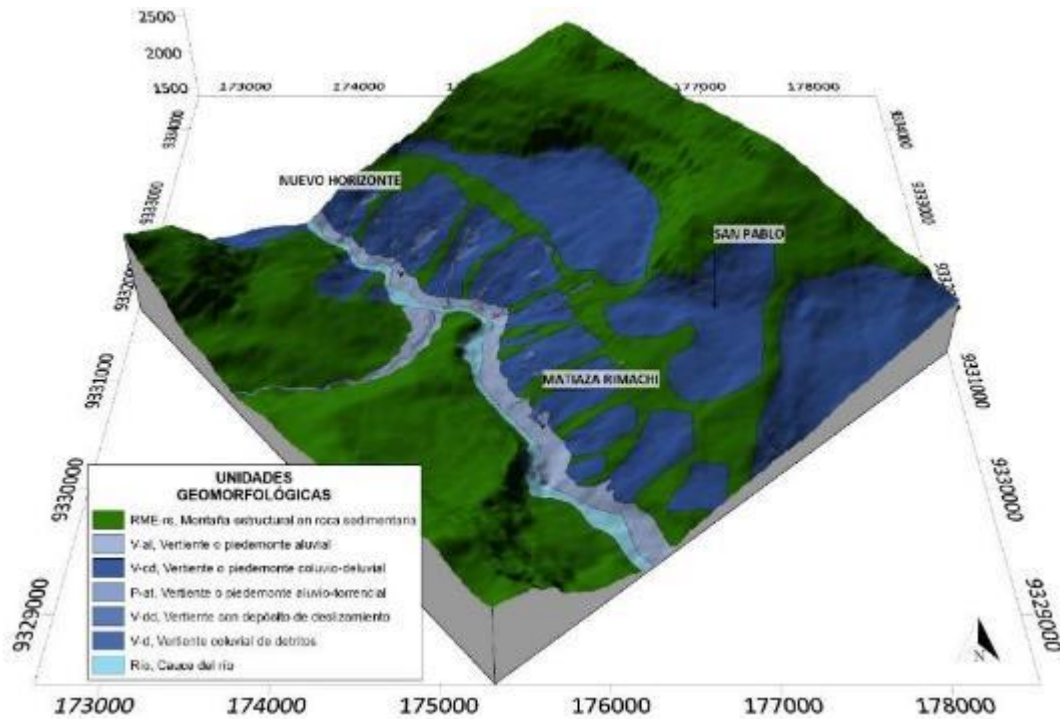
**Figura 05.** Subunidades geomorfológicas presentes en los centros poblados Nuevo Horizonte, Matiaza Rimachi y San Pablo.

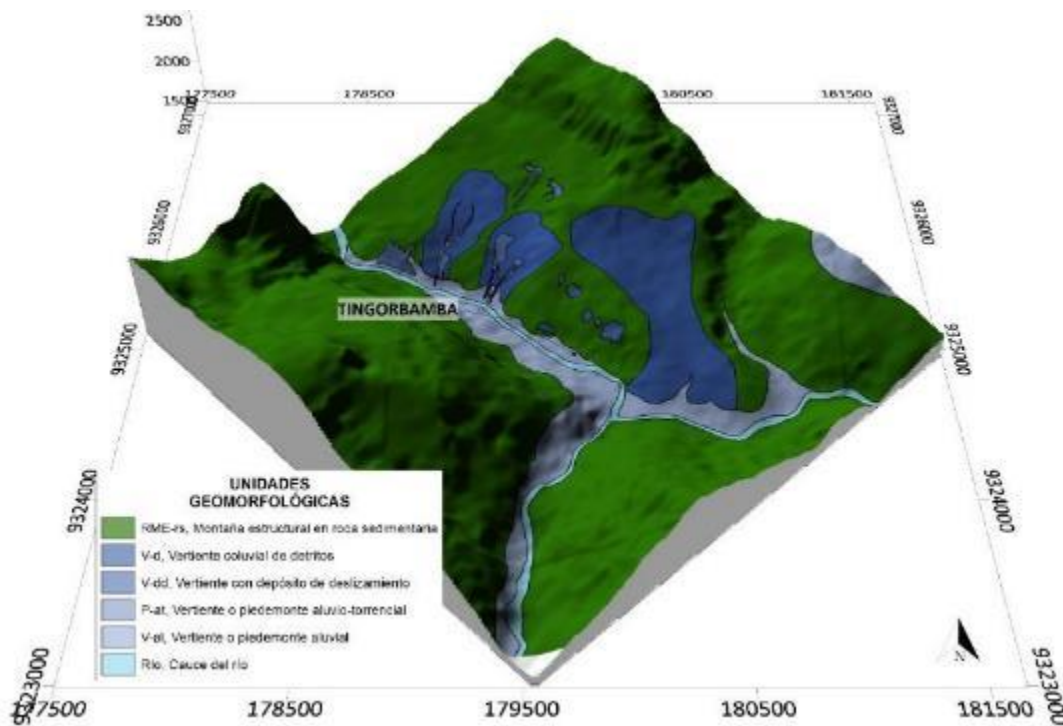
**Figura 06.** Subunidades geomorfológicas en el centro poblado Tingorbamba.

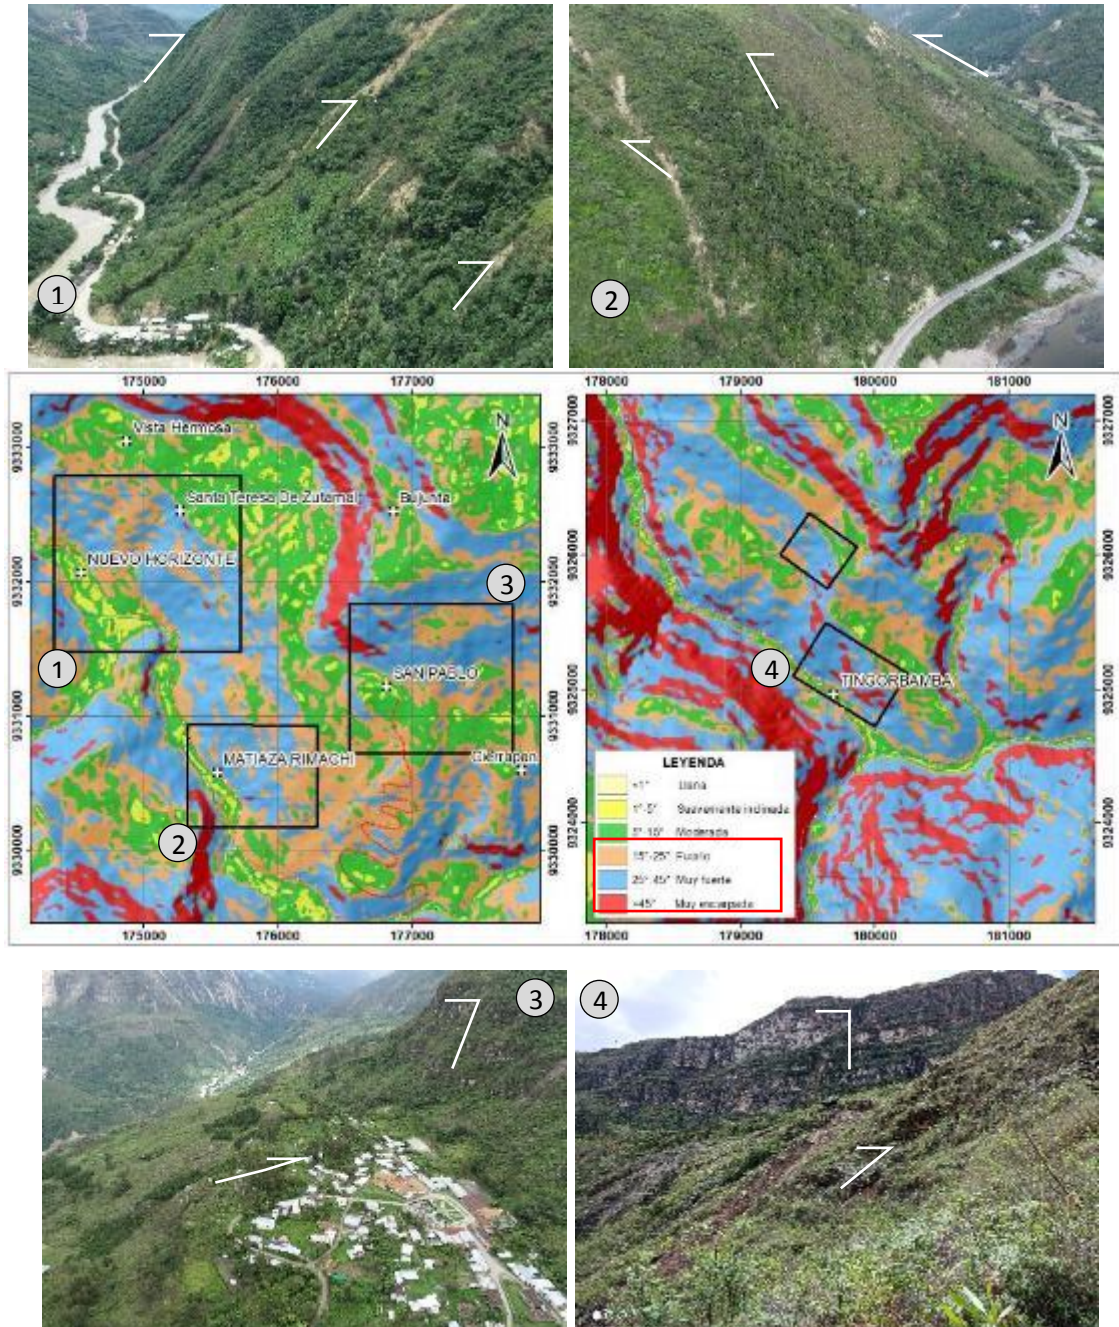
Los centros poblados evaluados presentan rangos de pendientes entre fuertes a muy escarpadas ( $15^\circ$  a  $45^\circ$ ) que, aunado a la morfometría de estas zonas, condiciona la ocurrencia de los peligros geológicos identificados (figura 27).

**Figura 27.** (1) Nuevo Horizonte pendientes fuertes a muy fuertes ( $15^\circ$  -  $45^\circ$ ). (2) Matiaza Rimachi con pendientes muy fuertes ( $25^\circ$ - $45^\circ$ ). (3) San Pablo con pendientes suavemente inclinadas a moderadas ( $1^\circ$ - $15^\circ$ ) y pendientes fuertes al noreste ( $15^\circ$ - $25^\circ$ ). (4). Tingorbamba con pendientes muy escarpadas ( $>45^\circ$ ).

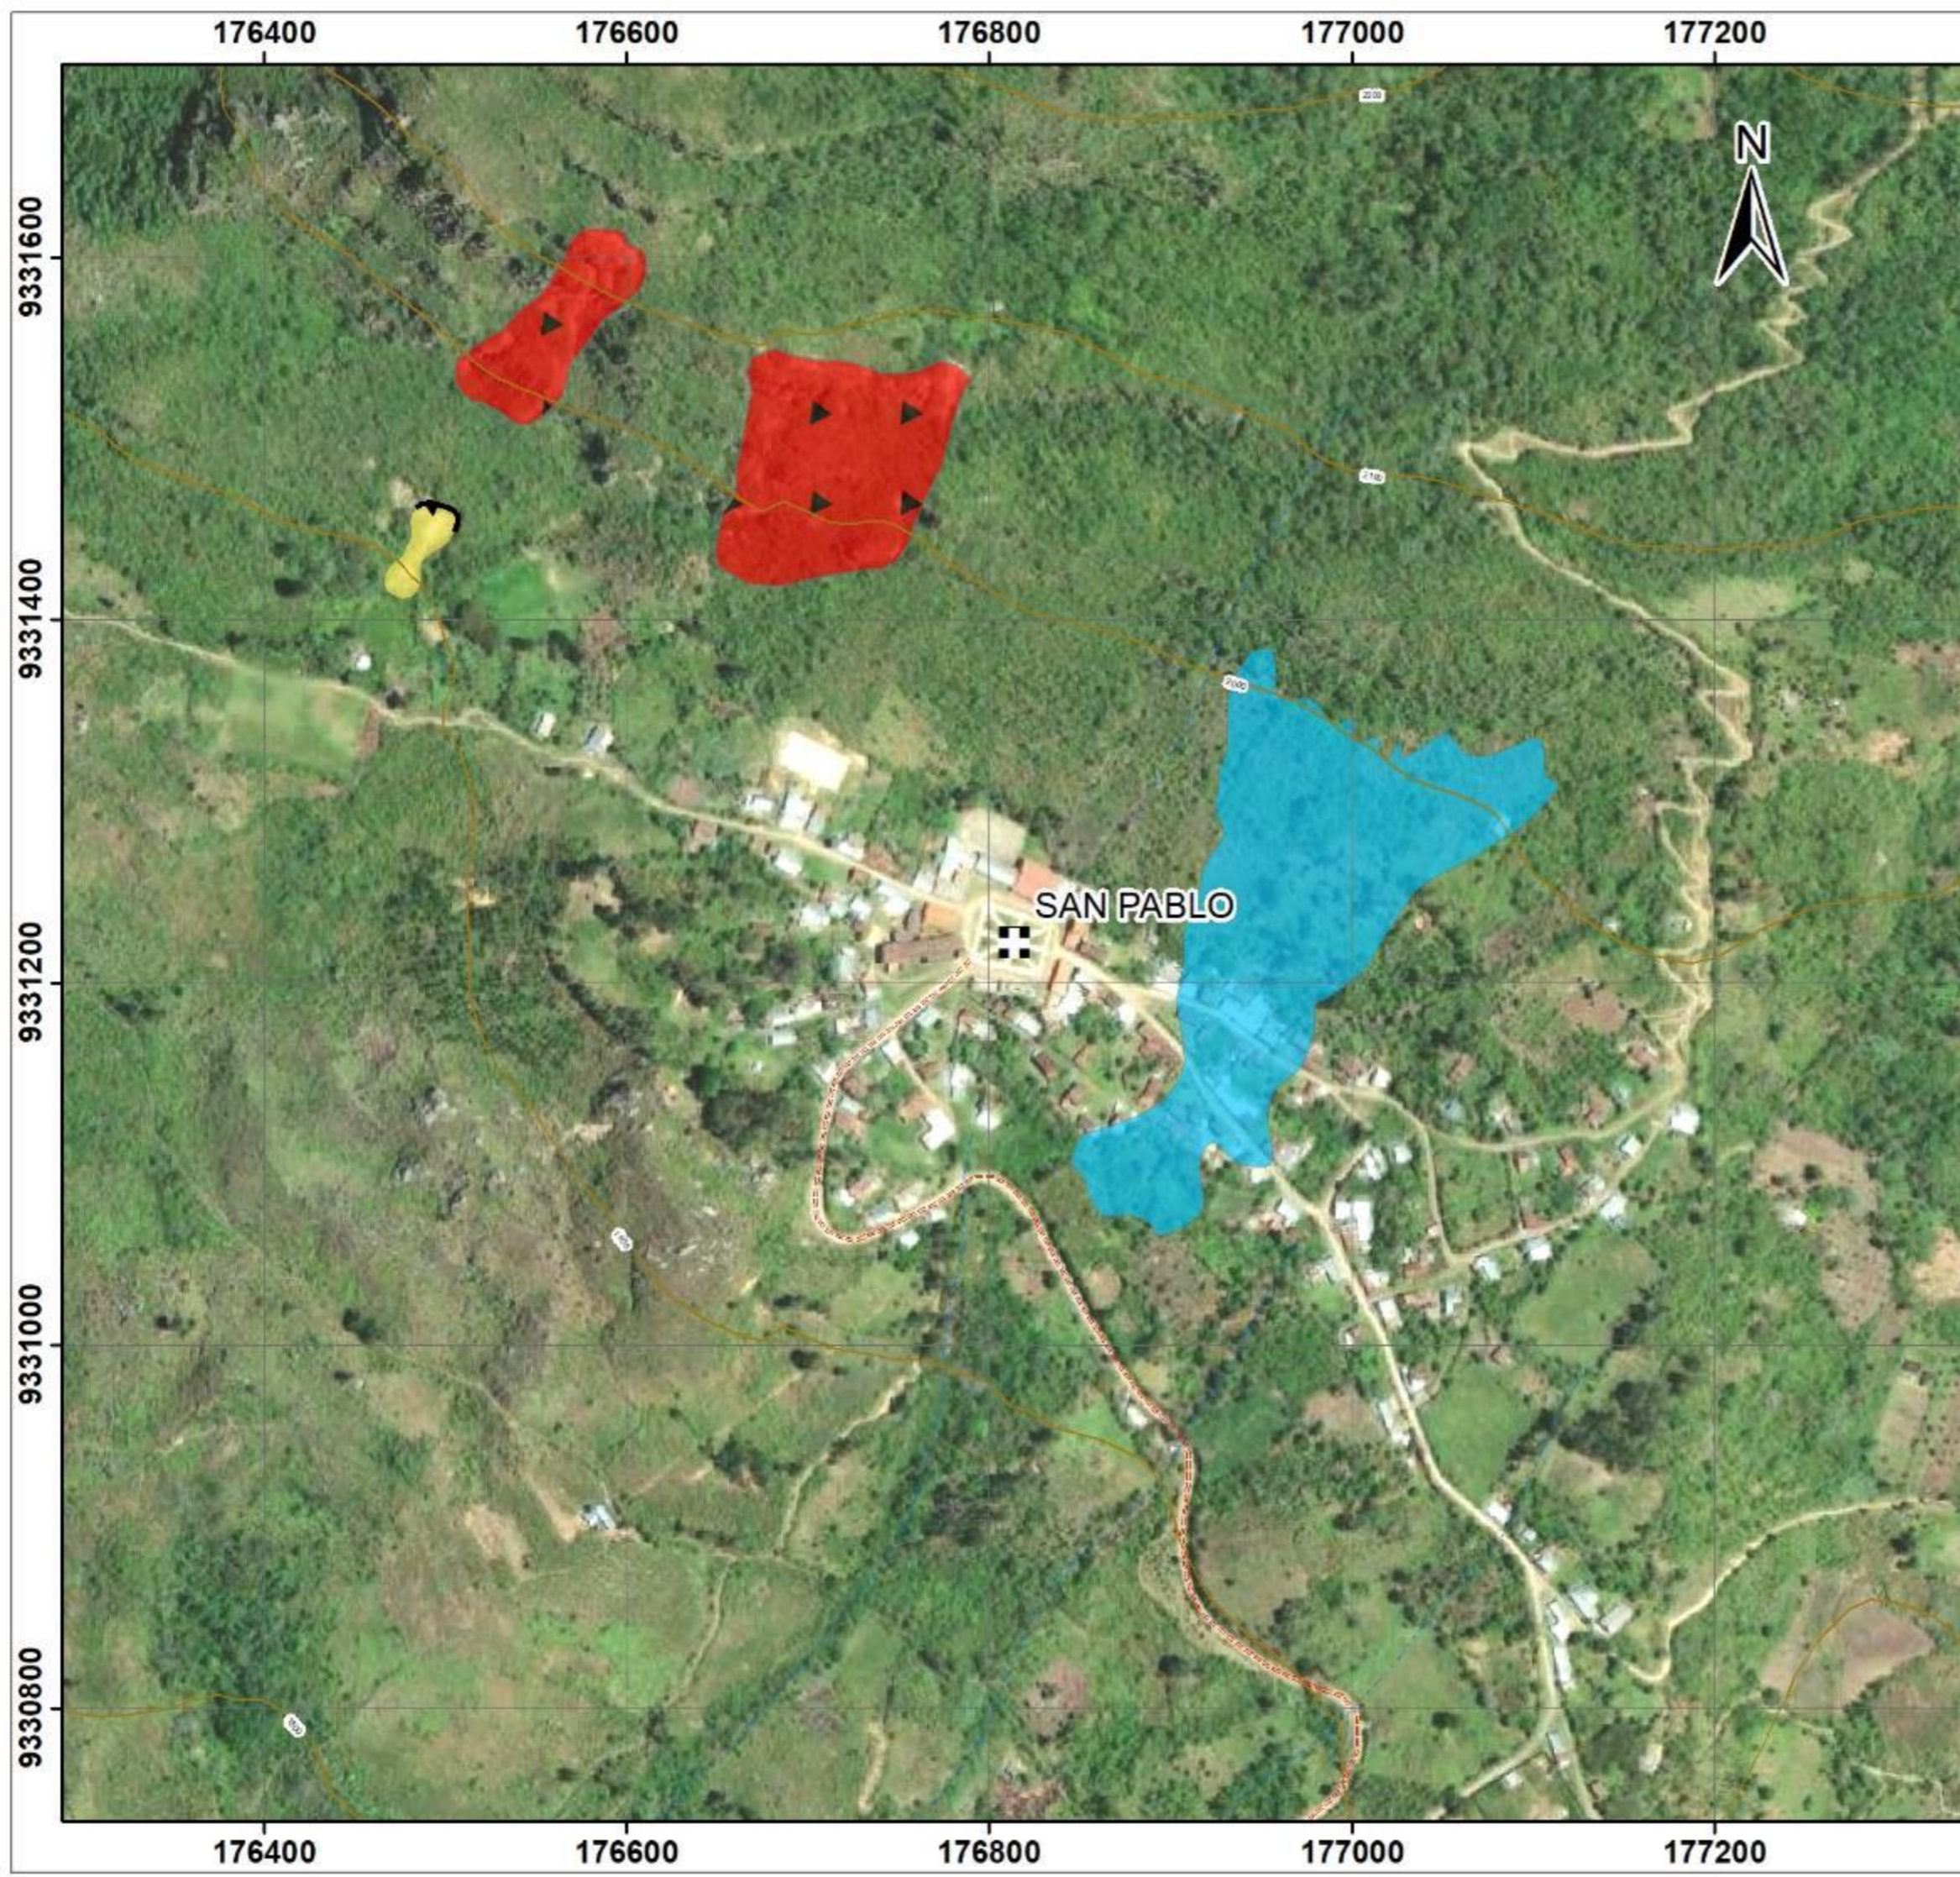
<b>PELIGROS GEOLÓGICOS TINGORBAMBA</b>	<b>MAPA 6.3</b>
Escala: 1/5,000 Datum: WGS84 Zona: 18S Versión digital: Año 2021 Impreso: Julio 2021

El centro poblado Tingorbamba se ubica en la margen derecha del río Utcubamba, limitado por montañas estructurales en rocas sedimentarias, tiene pendientes fuertes a muy escarpadas, conformadas por afloramientos de calizas y areniscas muy fracturadas de la Formación Aramachay. Las viviendas de Tingorbamba, están expuestas a caídas de rocas, mientras que, el sector Tingorbamba Alto donde se ubica la captación de agua fue afectada por deslizamientos (Anexo 01 Mapa 6.3).

- g) En el sector Tingorbamba Alto, los deslizamientos afectaron la captación de agua dejando sin servicio a los caseríos aledaños. Las viviendas de Tingorbamba Bajo, están expuestas a caídas de rocas que descienden de montañas estructurales con pendientes muy escarpadas, conformadas por calizas y lutitas muy fracturadas.

- A) Reparar los daños en la captación de agua ubicada en Tingorbamba Alto, empleando tuberías de PVC flexible para mitigar rupturas ante futuros deslizamientos (Ver Cuadro 05).
- B) Realizar trabajos de estabilización mediante técnicas de banqueteo en zonas afectadas por deslizamientos, disminuyendo la pendiente y mitigar el avance de estos procesos (Ver Cuadro 05 y Anexo A3.1).
- C) Realizar la revegetación de zonas afectadas por deslizamientos y procesos de erosión que puedan generar nuevos procesos de remoción en masa (Ver Cuadro 05 y Anexo A3.2).
- D) Realizar el enmallado de laderas con pendientes fuertes a muy escarpadas con presencia de caídas de rocas, entre el kilómetro 23 y 23.2 de la vía Pedro Ruiz-Chachapoyas (Anexo A3.3).
