Informe Técnico N° A7168

EVALUACIÓN DE PELIGROS GEOLÓGICOS EN LOS SECTORES EL ARENAL Y MUNAYPATA

Región Arequipa
Provincia Caylloma
Distrito Chivay

JULIO
2021

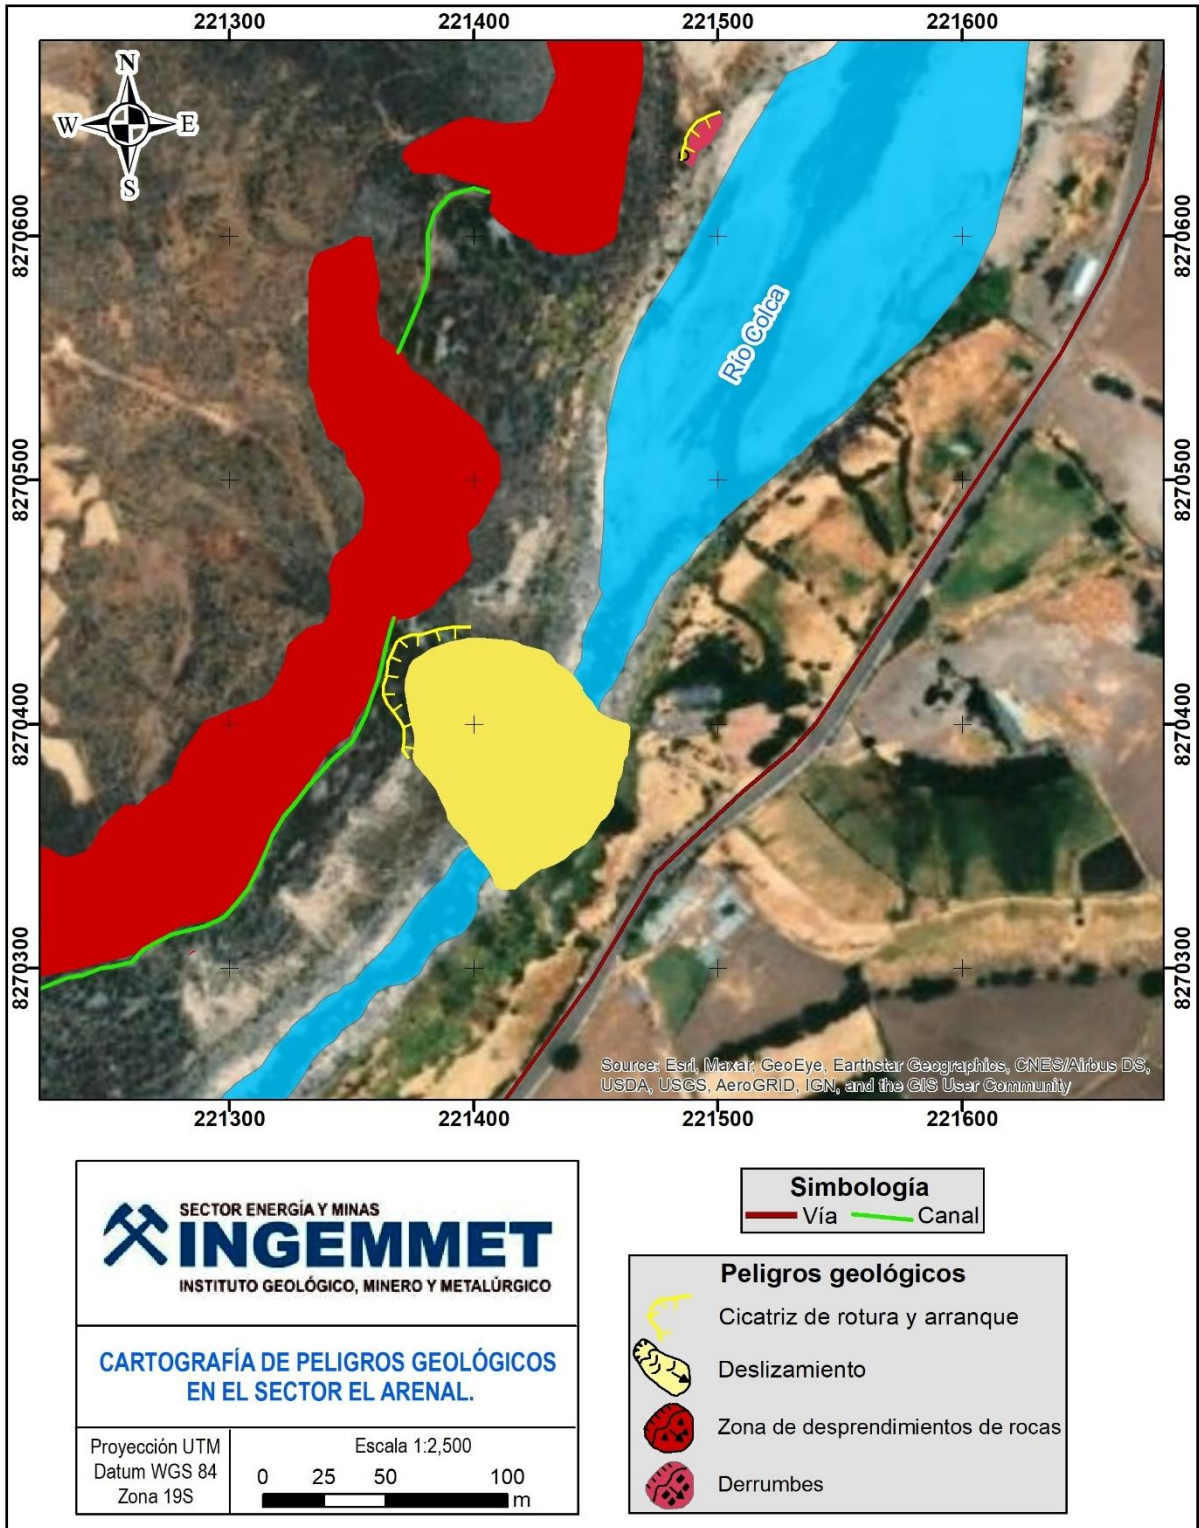
Figura 14. Mapa de cartografía de peligros geológicos en el sector El Arenal.

En los sectores El Arenal y Munaypata, ubicados en la margen derecha e izquierda del río Colca, se identificaron ocurrencias de movimientos en masa (figuras 14 y 15).

En el sector El Arenal impermeabilizar y reparar el canal de agua de Coporaque, para evitar infiltraciones y futuros deslizamientos a lo largo del trazo del canal.
