**Informe Técnico N° A7163**

# EVALUACIÓN DE PELIGROS GEOLÓGICOS POR MOVIMIENTOS EN MASA EN EL ANEXO CALLACUNCA

Región Cusco  
Provincia Quispicanchis  
Distrito Quiquijana

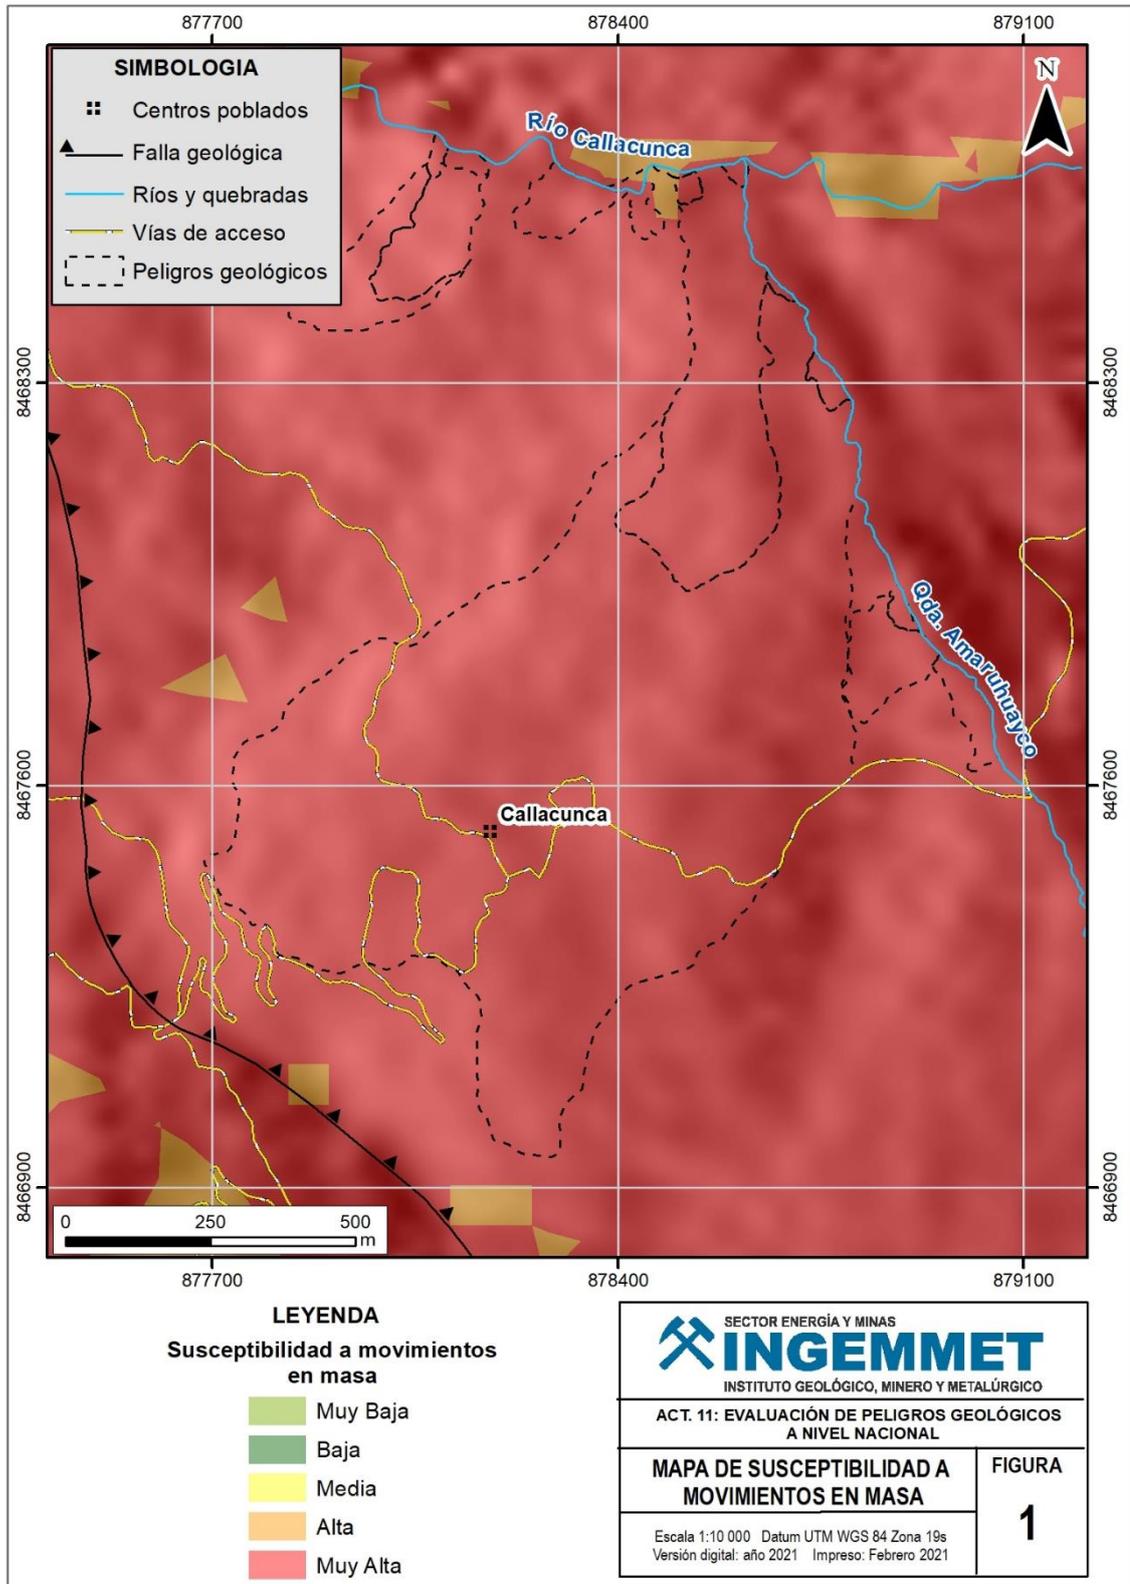
- A) Boletín N° 74, serie C, geodinámica e ingeniería geológica: “Peligros Geológicos en la Región Cusco” (Vilchez et al., 2020); en la cual se registró un total de 75 zonas críticas y 1682 ocurrencias de peligros geológicos, identificándose 16 zonas críticas en la provincia de Quispicanchis y 3 eventos tipo deslizamientos, derrumbes y flujo de detritos en el distrito de Quiquijana. El estudio también realizó un análisis de susceptibilidad a movimientos en masa, presentado en un mapa a escala 1:100 000, donde el sector Callacunca presenta muy alta susceptibilidad, condicionada por las características litológicas, geomorfológicas, pendiente, cobertura vegetal y uso de

suelo (figura 1). Entendiéndose, la susceptibilidad a movimientos en masa como la propensión que tiene una determinada zona a ser afectada por un determinado proceso geológico (movimiento en masa), expresado en grados cualitativos y relativos.

**Figura 1.** Mapa de susceptibilidad a movimientos en masa del anexo Callacunca – comunidad de Sachac. Fuente: Vílchez et al., 2020.

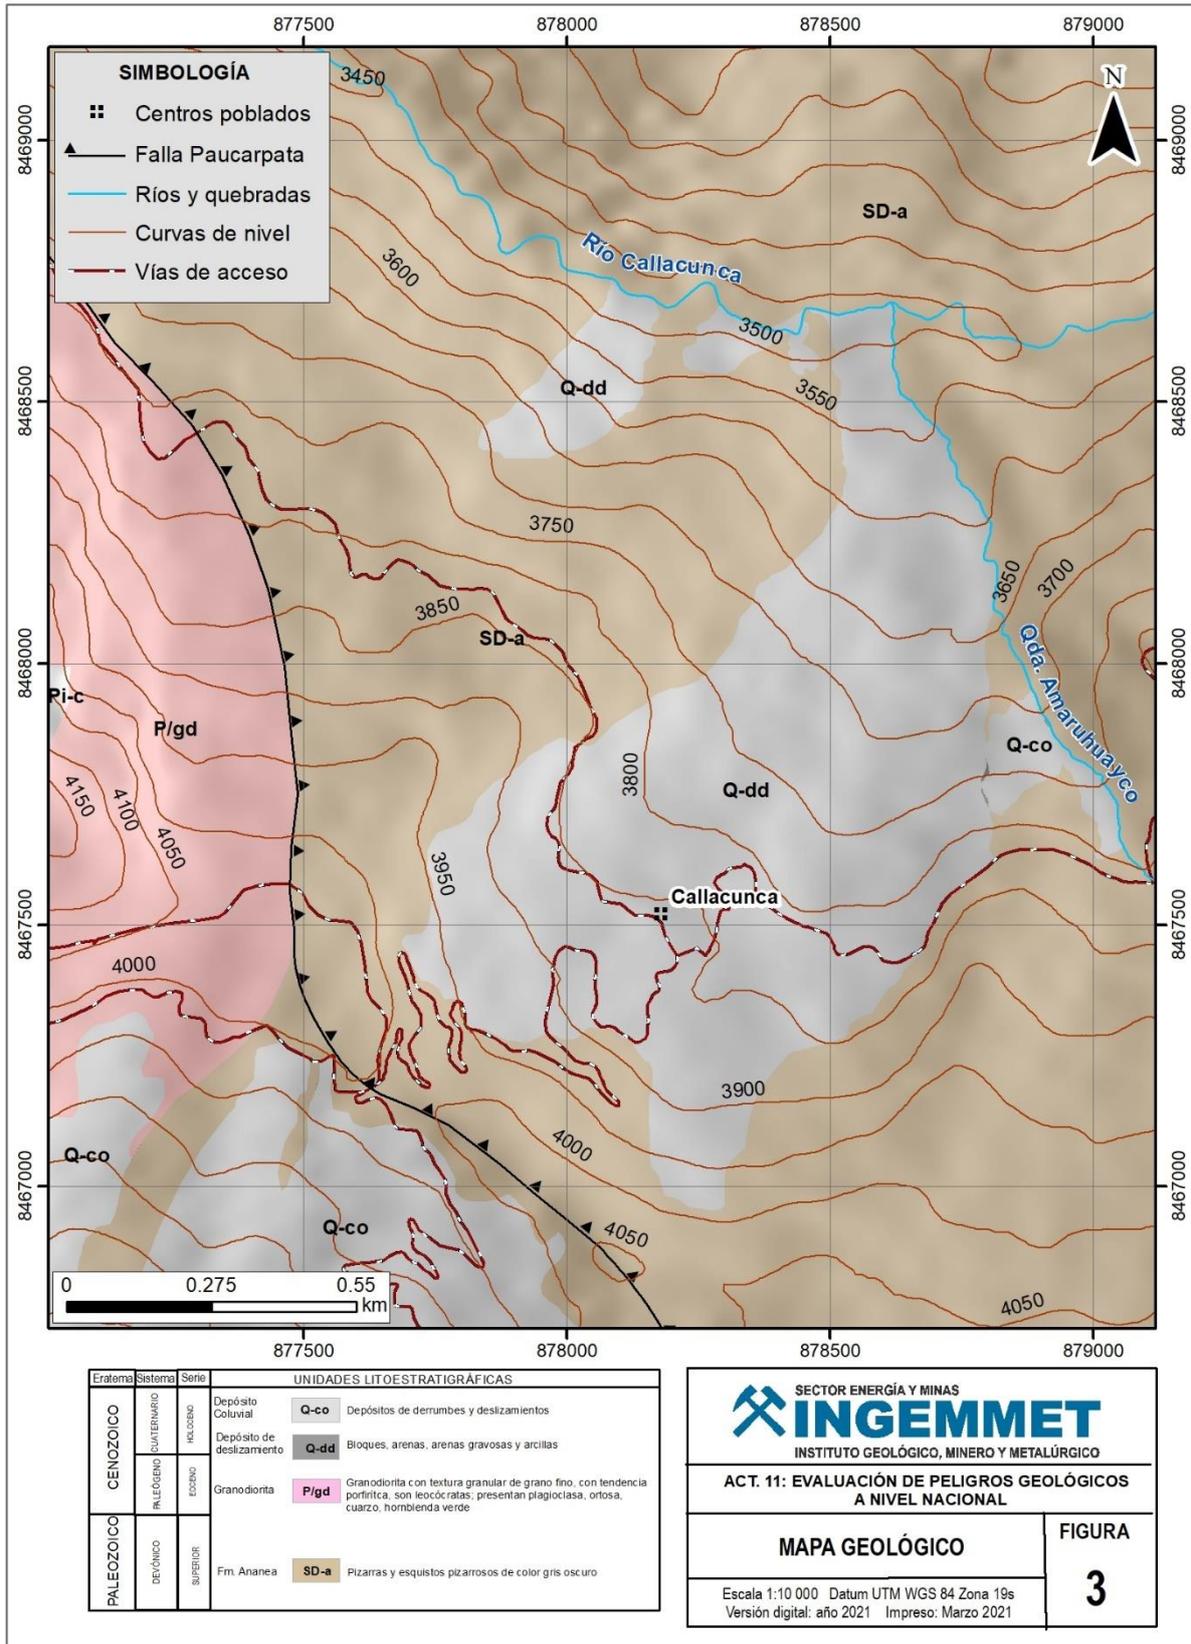
Las unidades litoestratigráficas que afloran en la zona evaluada y alrededores son de origen metamórfico, correspondiente a la Formación Ananea (pizarras y esquistos, intercalados con bancos de cuarcitas), los cuales se encuentran muy fracturadas y moderada a altamente meteorizadas. Estas unidades se encuentran coberturadas por depósitos coluvio – deluviales (depósito de deslizamiento) que han sido acumulados desde el Pleistoceno hasta la actualidad (figura 3).

Figura 3. Mapa geológico del anexo Callacunca. Modificado de Carlotto, 2011.

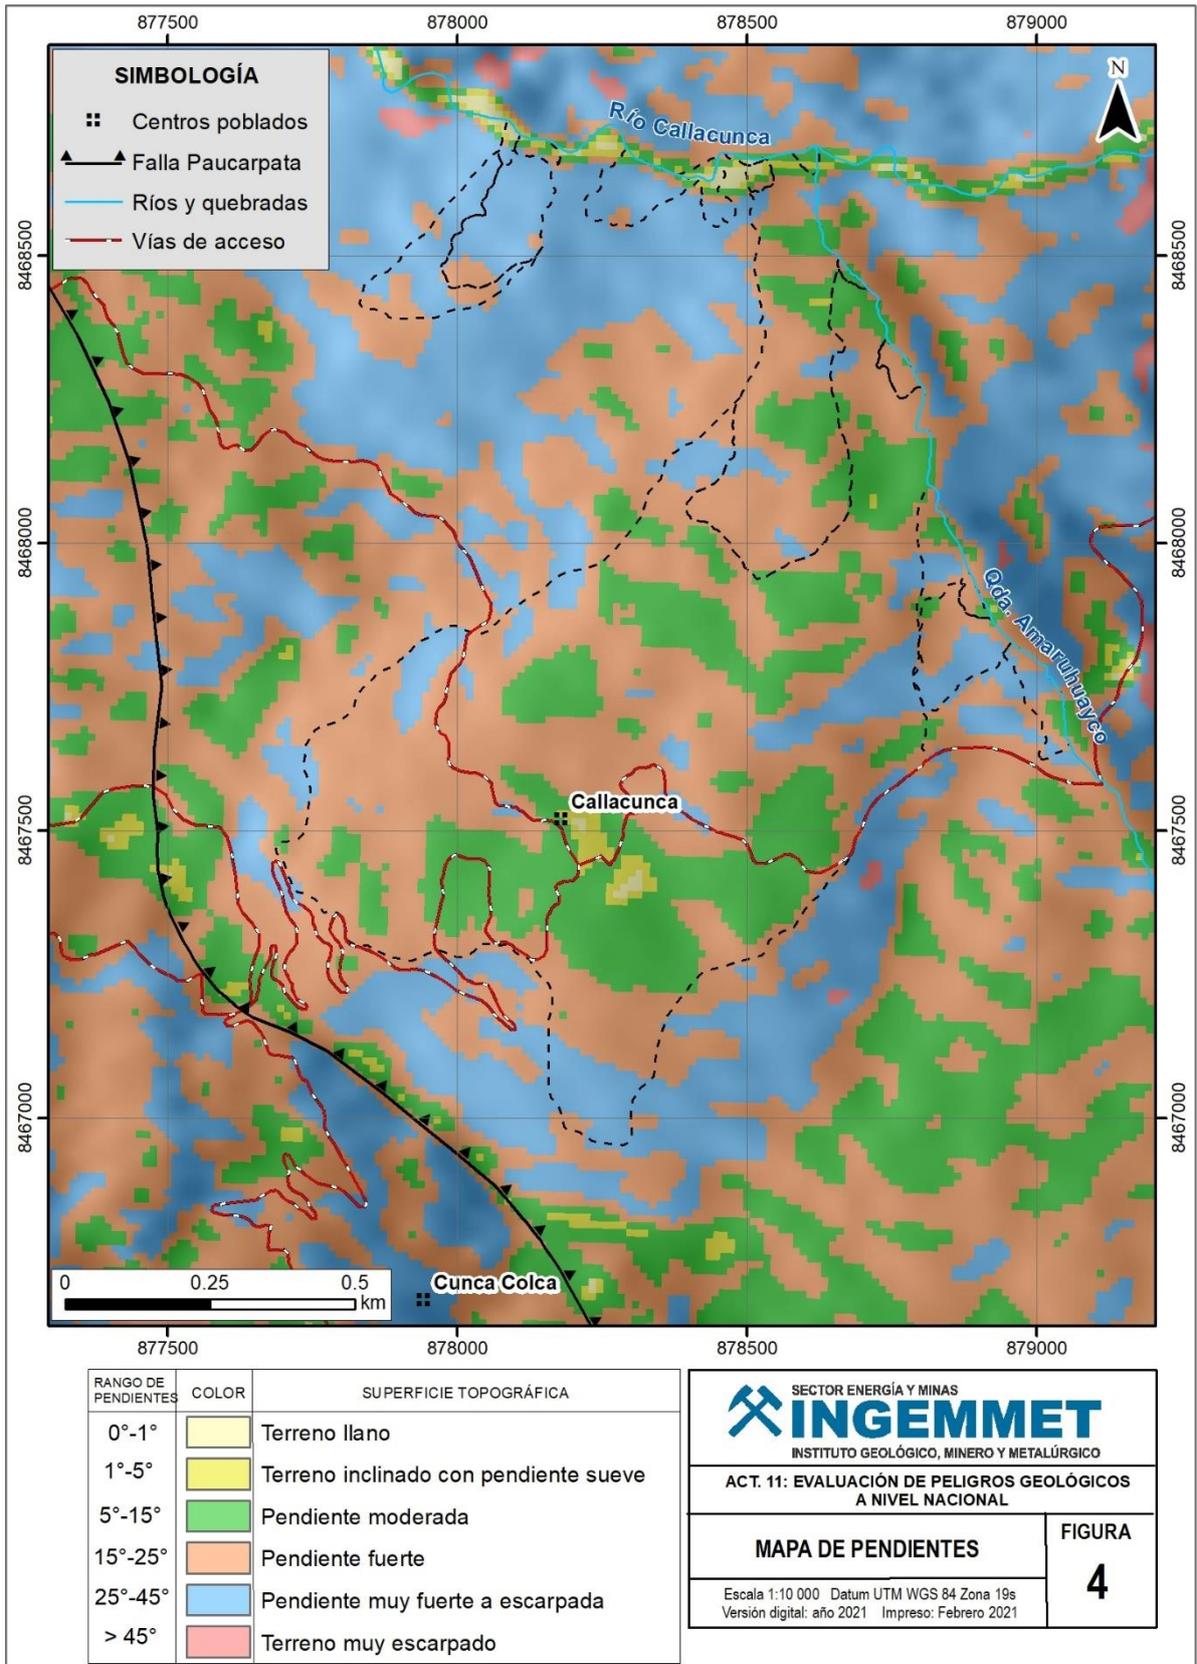
En la figura 4, se presenta el mapa de pendientes, elaborado en base al modelo de elevación digital de 12.5 m de resolución (USGS), donde se presentan con mayor predominio laderas con pendientes moderadamente inclinados ( $5^{\circ}$ - $15^{\circ}$ ) a inclinados ( $15^{\circ}$ - $25^{\circ}$ ), con un cambio abrupto a terrenos de pendiente muy fuerte ( $>45^{\circ}$ ).

Principalmente, las laderas que circunscriben al anexo Callacunca - comunidad de Sachac presentan pendientes que varían de  $17^{\circ}$  a  $26^{\circ}$ , siendo la inclinación mayor del orden  $25^{\circ}$  el que facilita el escurrimiento superficial del agua de precipitación pluvial y el arrastre del material suelto disponible en las laderas.

Figura 4. Mapa de pendientes del anexo Callacunca. Elaboración propia.

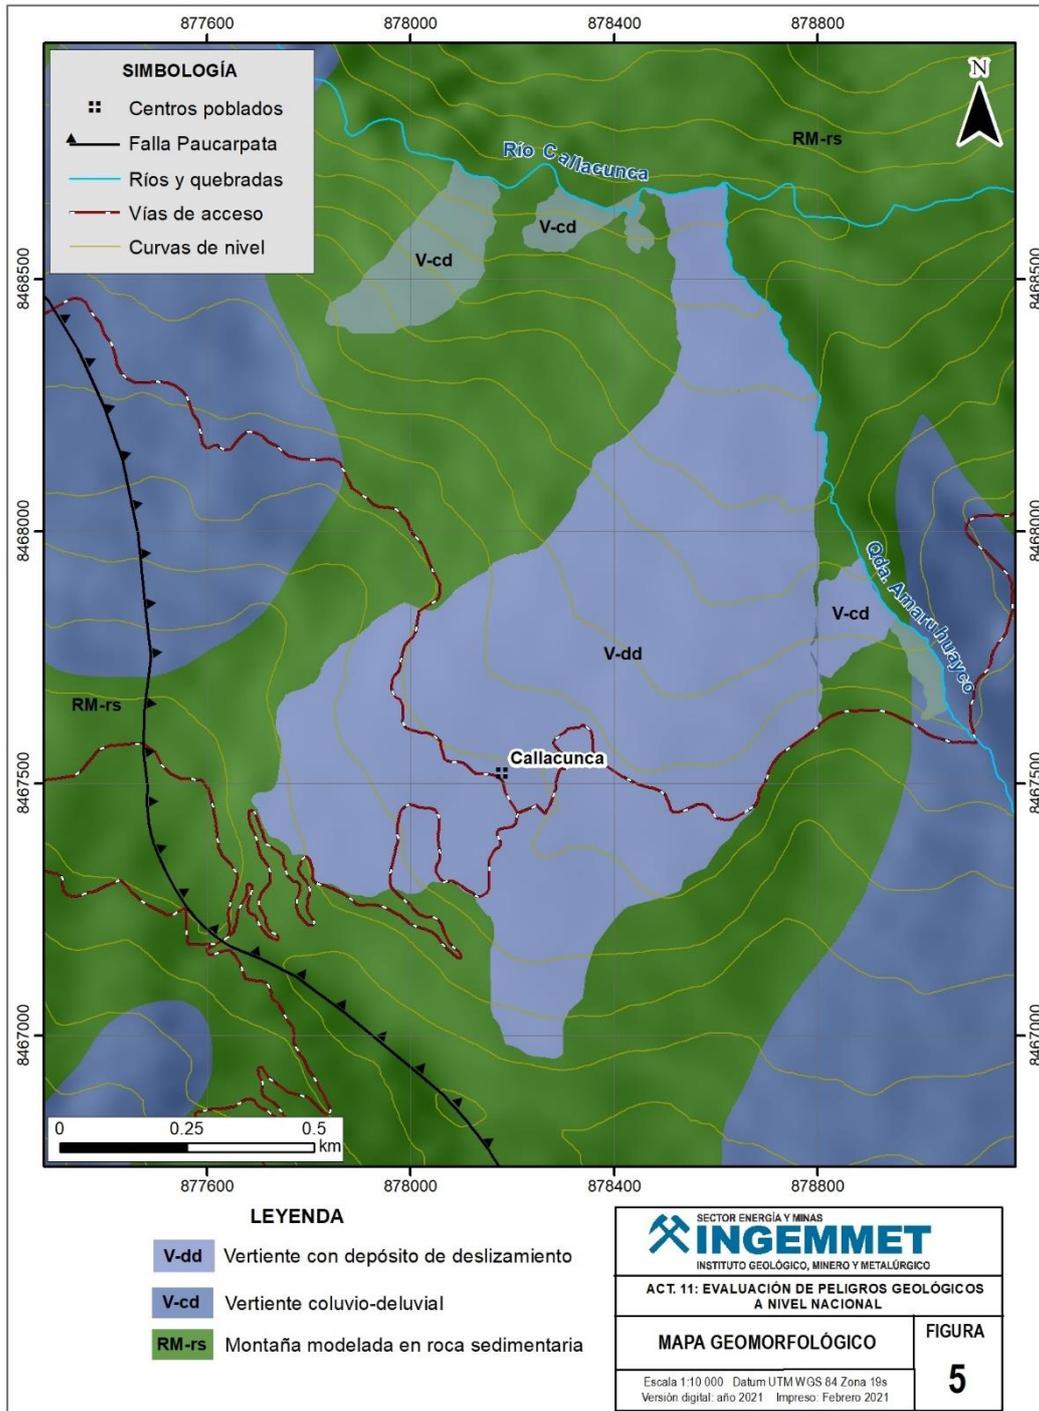
Figura 5. Mapa geomorfológico del anexo Callacunca. Fuente: Vílchez et al., 2020.

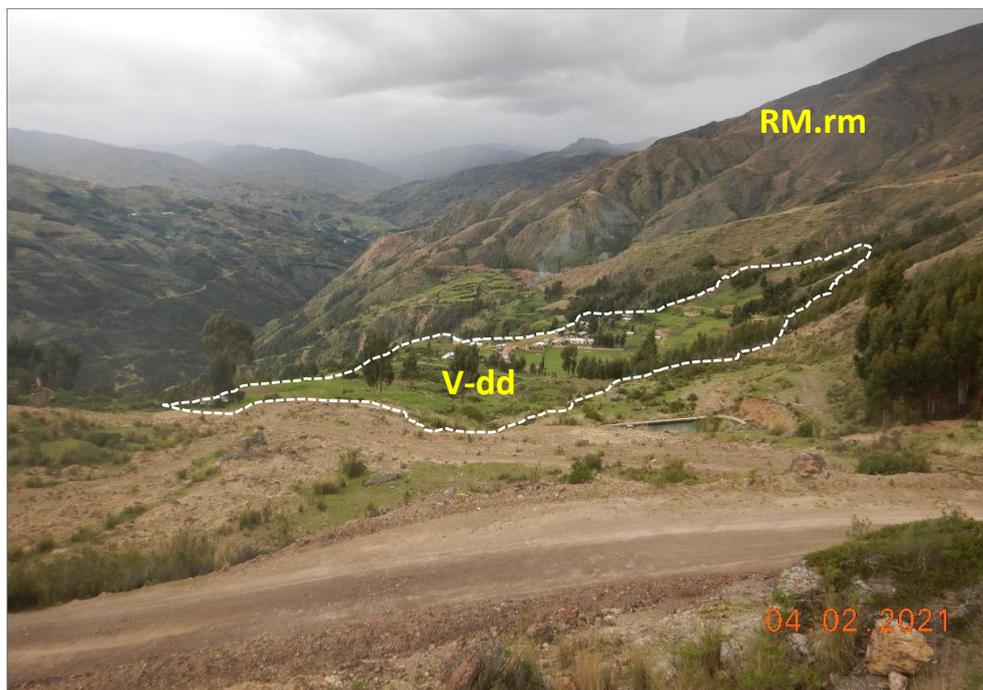
**Subunidad de montañas en rocas metamórficas (RM-rm):** Relieve modelado en secuencias de la Formación Ananea, conformada por pizarras y esquistos pizarrosos, intercalados con pequeños bancos de cuarcita. Las montañas cubren gran parte de la zona de estudio, cuyas laderas presentan pendientes que varían de 17° a 35° (figura 6), con cimas subredondeadas a agudas.

**Figura 6.** Vista al noreste del anexo Callacunca - comunidad de Sachac, montañas modeladas en rocas metamórficas (RM-rm) y vertiente de deslizamiento (V-dd).
