Informe Técnico N° A7161

EVALUACIÓN DE PELIGROS GEOLÓGICOS POR MOVIMIENTOS EN MASA EN EL SECTOR SIHUAYRUMA

Región Arequipa
Provincia Caylloma
Distrito Chivay

**EVALUACIÓN DE PELIGROS POR DESLIZAMIENTO Y FLUJO DE TIERRA EN EL
SECTOR SIHUAYRUMA**

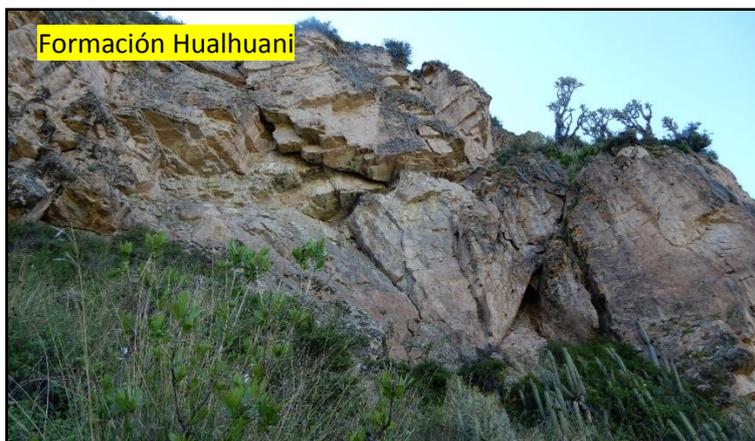
El afloramiento representativo se localiza en la margen izquierda del río Colca, a media ladera del valle y en acantilados de más de 200 metros de alto. Está conformada por areniscas cuarzosas de color beige, con algunas intercalaciones de lutitas negras en los niveles inferiores de la secuencia. Se presentan moderadamente meteorizadas y medianamente fracturadas (figura 3).

Figura 3. Afloramiento de areniscas cuarzosas de la Formación Hualhuani. (coordenadas UTM E: 223085, N: 8272527).

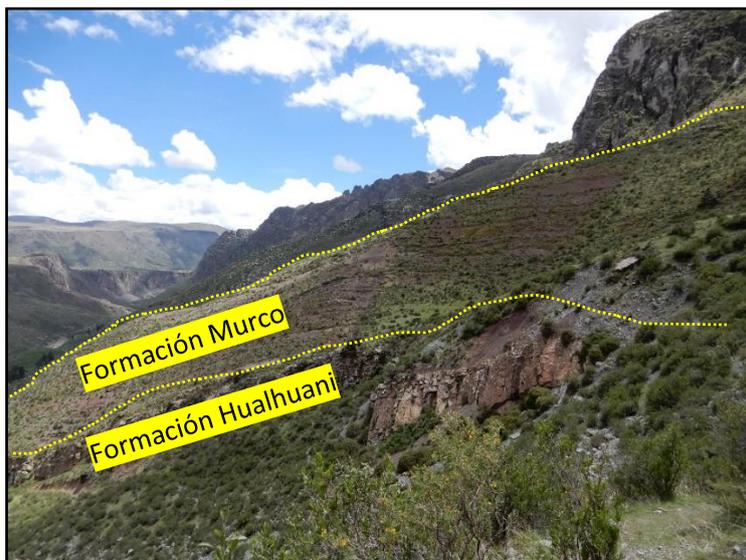
Esta formación esta suprayaciendo a la Formación Hualhuani, conformado por intercalaciones de lutitas completamente meteorizadas y muy fracturadas y areniscas de color rojo, que representan un espesor de más de 180 m. Al ser erosionadas y meteorizadas este substrato llegan a formar suelos sueltos, fácil de remover (figura 4). Los clastos son pequeños y están conformado por gravas, arenas y limo, los cuales también se observan en los cuerpos de los deslizamientos.

Figura 4. Formación Murco, suprayaciendo a las areniscas cuarzosas de la Formación Hualhuani. (coordenadas UTM E: 223316, N: 8272274).

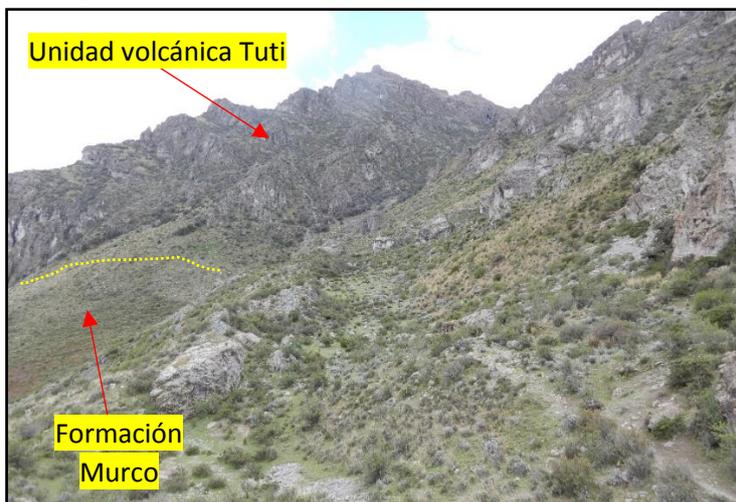
Unidad volcánica conformada por flujos de lava gris oscuro y depósitos piroclásticos de cenizas, de coloración gris. Tienen un espesor aproximado de 1000 m (Cerpa et al., 2009). Esta unidad aflora al Sureste del sector Sihuayruma. Se encuentra altamente meteorizada y fracturada (figura 5).

Figura 5. Unidad volcánica Tuti, suprayaciendo a las formaciones sedimentarias. (coordenadas UTM E: 223800, N: 8272053).

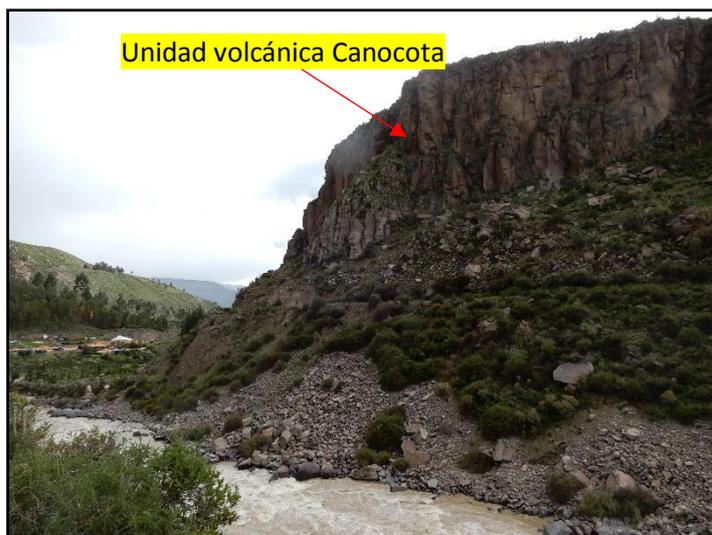
Secuencia de lavas andesíticas gris verdosas y vesicular, con espesor de aproximadamente 100 metros de potencia, formando columnas. Aflorante frente al sector estudiado, (figura 6). Se puede distinguir que presenta fuerte a moderada meteorización y alto grado de fracturación.

Figura 6. Unidad volcánica Canocota. (coordenadas UTM E: 222643, N: 8272333).

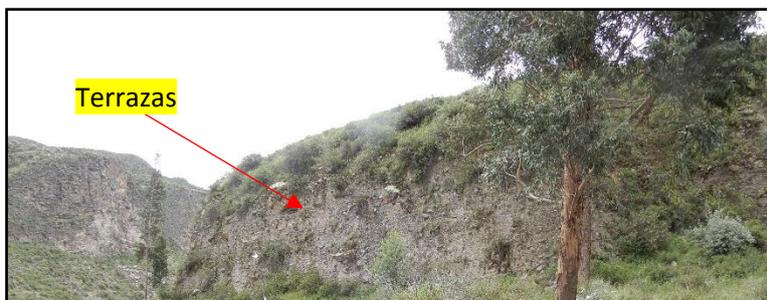
Aflorante a lo largo del río Colca, conformada por la acumulación de arena y limo en capas subhorizontales depositados en terrazas con espesores de 10 a 20 m (Cerpa et al., 2009). Los depósitos fluviales en la zona de estudio se presentan de manera inconsolidados, con presencia de bloques polilitológicos de hasta 4 m, dentro de una matriz areno-limoso (figura 7).

Figura 7. Depósitos fluviales. (coordenadas UTM E: 222808, N: 8272640).

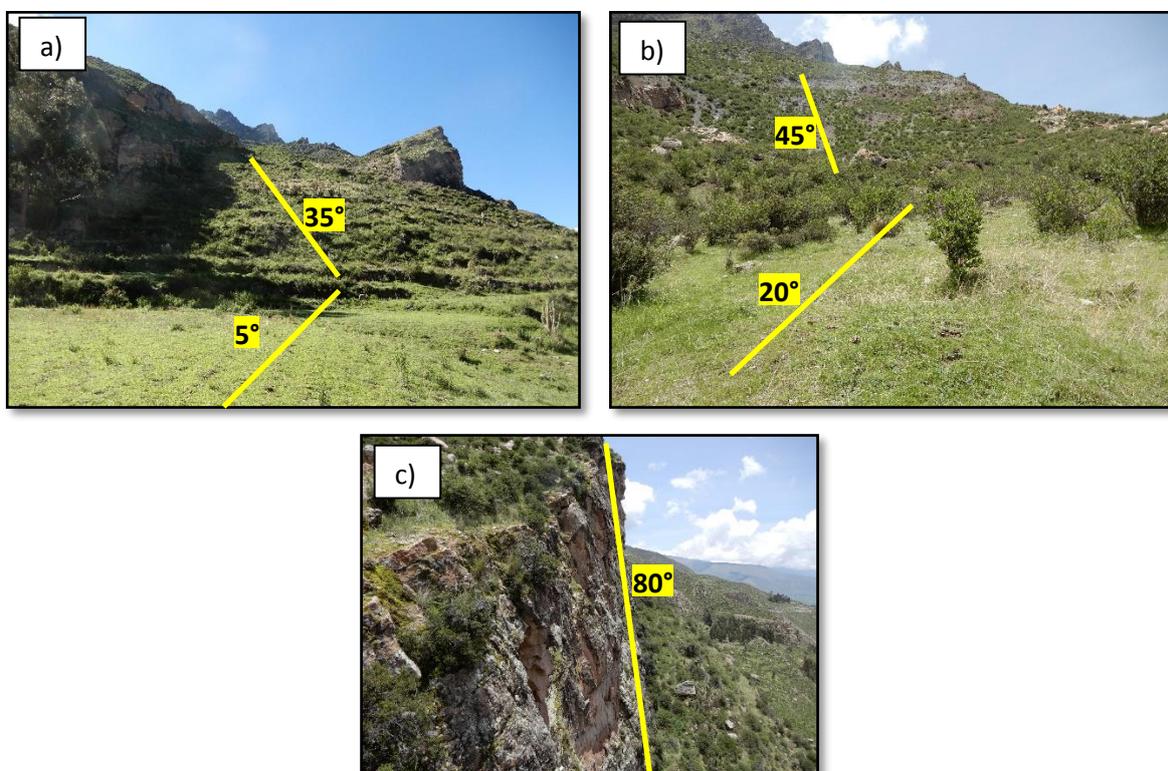
Las pendientes de los terrenos van desde terrenos llanos a inclinados suavemente (1° - 5°), una zona media de acantilado donde se observa cambios abruptos a terrenos escarpados ($> 45^{\circ}$), e inclinaciones de (25° - 45°) en la parte alta (figuras 8).

Figura 8. a y b) Muestran las pendientes en las laderas, y c) las pendientes en los acantilados. (coordenadas UTM de a) E: 223042, N: 8272525, b) E: 223256, N: 8272020 y c) E: 223001, N: 8272144).

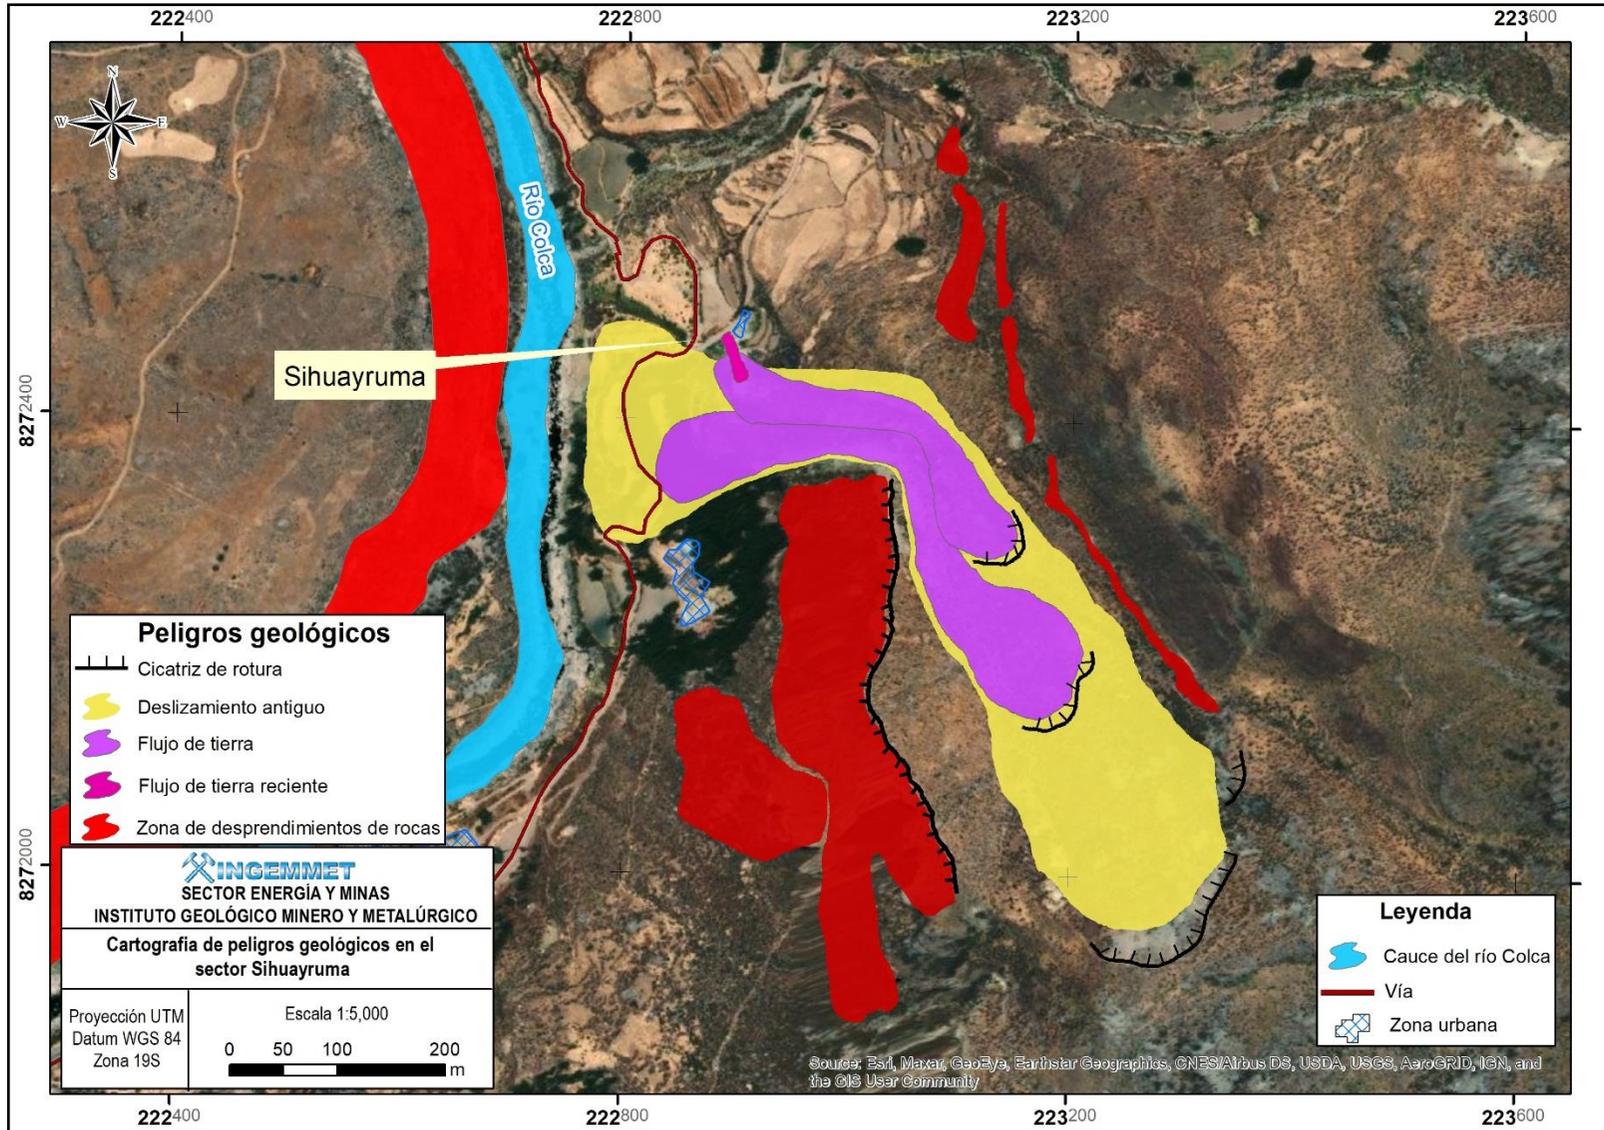
Figura 11. Mapa de cartografía de peligros geológicos en el sector Sihuayruma

Sihuayruma presenta diez procesos de movimientos en masas, presentados en la figura 11.

En la parte alta del sector Sihuayruma se identificó un escarpe de deslizamiento antiguo (Da), en cuyo cuerpo se generaron dos flujos de tierra antiguos (Ft1 Y Ft2), y uno reciente (Ftr) (figuras 10 y 11). Asimismo, en el punto N1 se aprecian agrietamientos en los terrenos, estos podrían desencadenar nuevos flujos de tierra y/o deslizamientos, que podrían afectar gravemente a la vivienda ubicada al pie de la ladera.

En la parte alta del sector Sihuayruma se evidencia una depresión con forma de herradura correspondiente al deslizamiento antiguo (Da), (figuras 10 y 11). La corona y el salto de escarpe del deslizamiento no se observan nítidamente debido a la erosión y meteorización.

En la parte intermedia de la ladera ubicada en el sector Sihuayruma se evidencian dos cicatrices de rotura con forma de herradura, correspondiente a las zonas de arranque de los flujos de tierra (Ft1 y Ft2), ver las (figuras 10 y 11).

Durante los trabajos de campo, se identificó agrietamientos definidos como (N1) (figuras 10 y 11), ubicado a un costado de la cicatriz de rotura del flujo de tierra reciente (Ftr), los agrietamientos poseen hasta 40 cm de ancho, y una profundidad de 1 m (figuras 27 y 28), la zona posee materia no consolidado conformado por bloques, gravas arenas y limos; los terrenos se encuentran húmedos; por la zona pasa un canal de riego, el cual no presenta revestimiento. Según testimonio de los lugareños, antes de la activación del evento reciente; el canal presentaba agua, el cual se vertía directamente a la superficie.
