Informe Técnico N° A7169

EVALUACIÓN DE PELIGROS GEOLÓGICOS Y GEOHIDROLÓGICOS POR FLUJOS DE DETRITOS, EROSIÓN FLUVIAL Y CÁRCAVAS EN LOS CASERÍOS SANTA ROSA, EL LIMÓN Y TAMARINDO

Región Piura
Provincia Ayabaca
Distrito Suyo

JULIO
2021

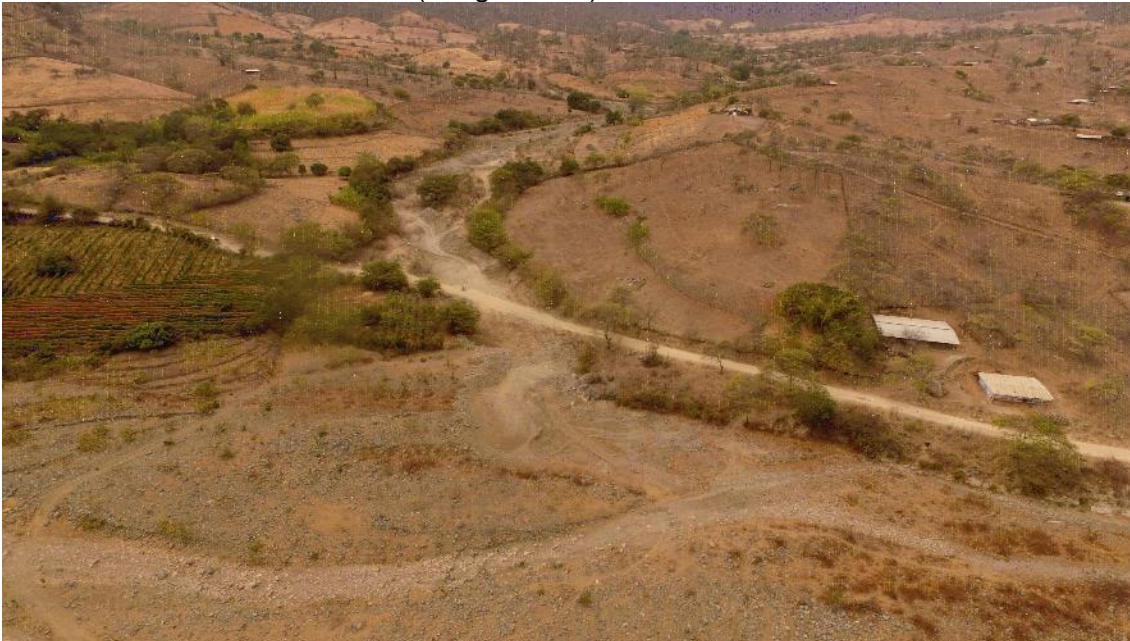
Estos depósitos están compuestos por fragmentos rocosos polimícticos y heterométricos (bloques, gravas y arenas) soportados en matriz areno-limosa, que han sido depositados en forma de chorreras a lo largo de las quebradas Sarayuyo y Santa Rosa. Estos materiales están asociados directamente a las ocurrencias de flujos de detritos y lodos comúnmente llamados huaicos (fotografía 06).

Fotografía 06. Quebrada Sarayuyo por donde descienden flujos en temporada de lluvias, coordenadas 9497119N y 616854E.

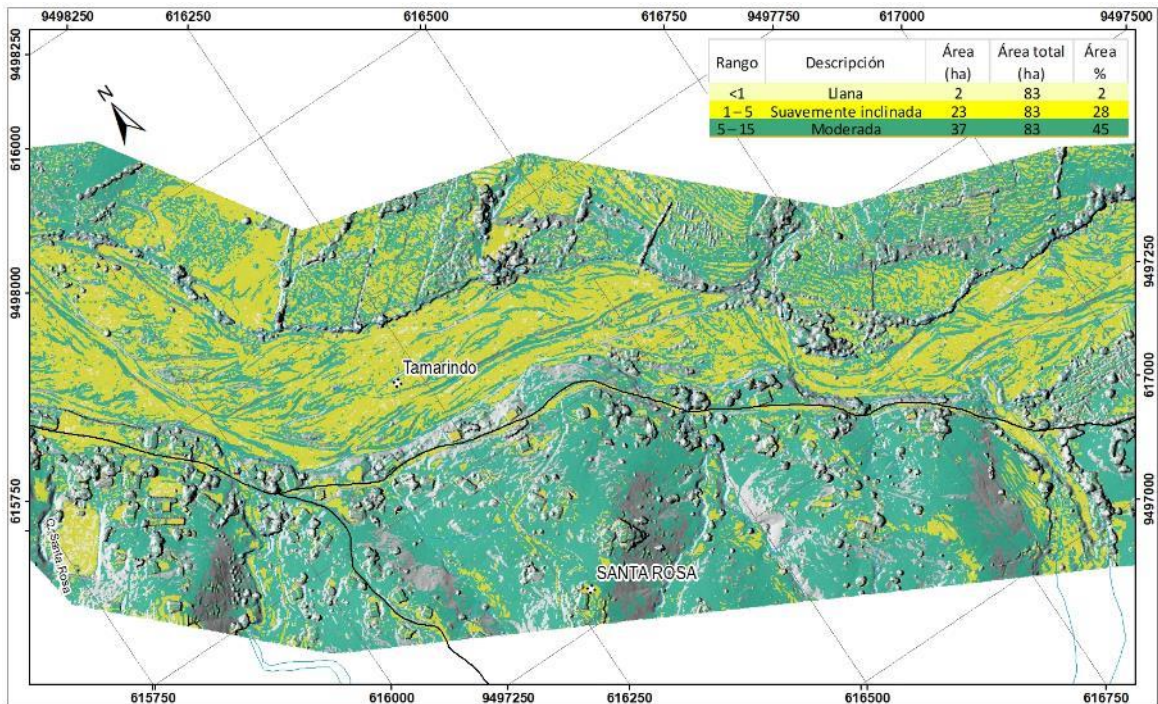
En la zona de evaluación predomina los relieves con pendientes llanas a moderadas, del total de las 83 ha abarcadas, el 75% equivalente a 62 ha están conformadas por pendientes que no superan los 15°, este factor influye en los procesos de erosión y formación de cárcavas (figuras 17 y 18).

Figura 17. Pendientes llanas a moderadas predominantes en el área de evaluación.

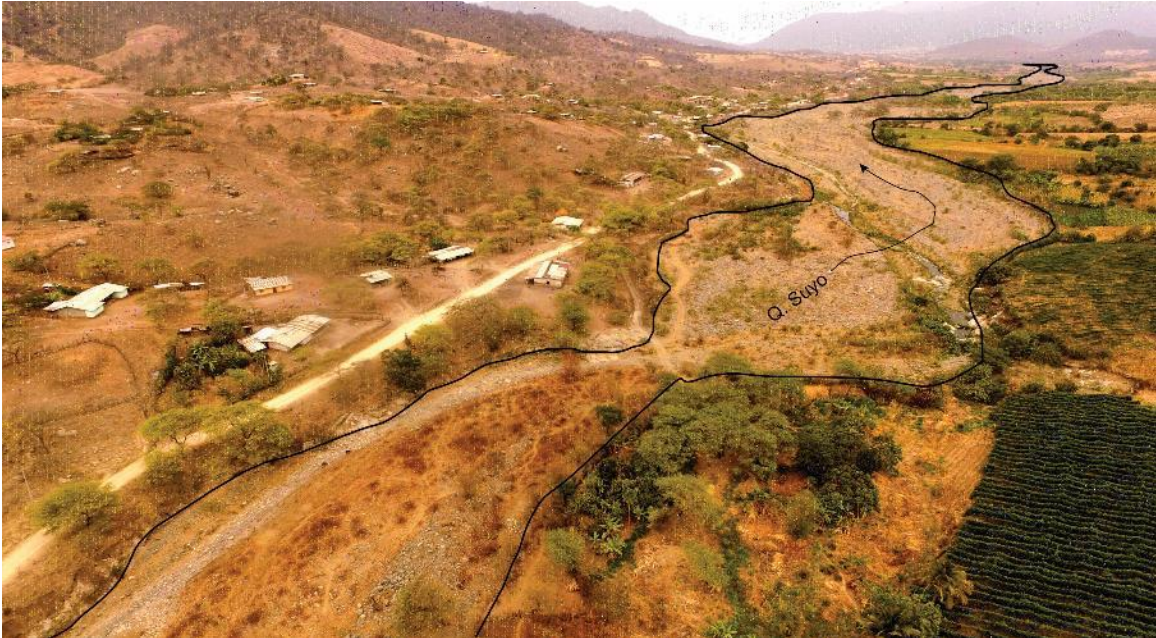
Figura 18. Vista panorámica del centro poblado Santa Rosa ubicado en la margen izquierda de la quebrada Suyo, coordenadas 9497527N y 616371E.

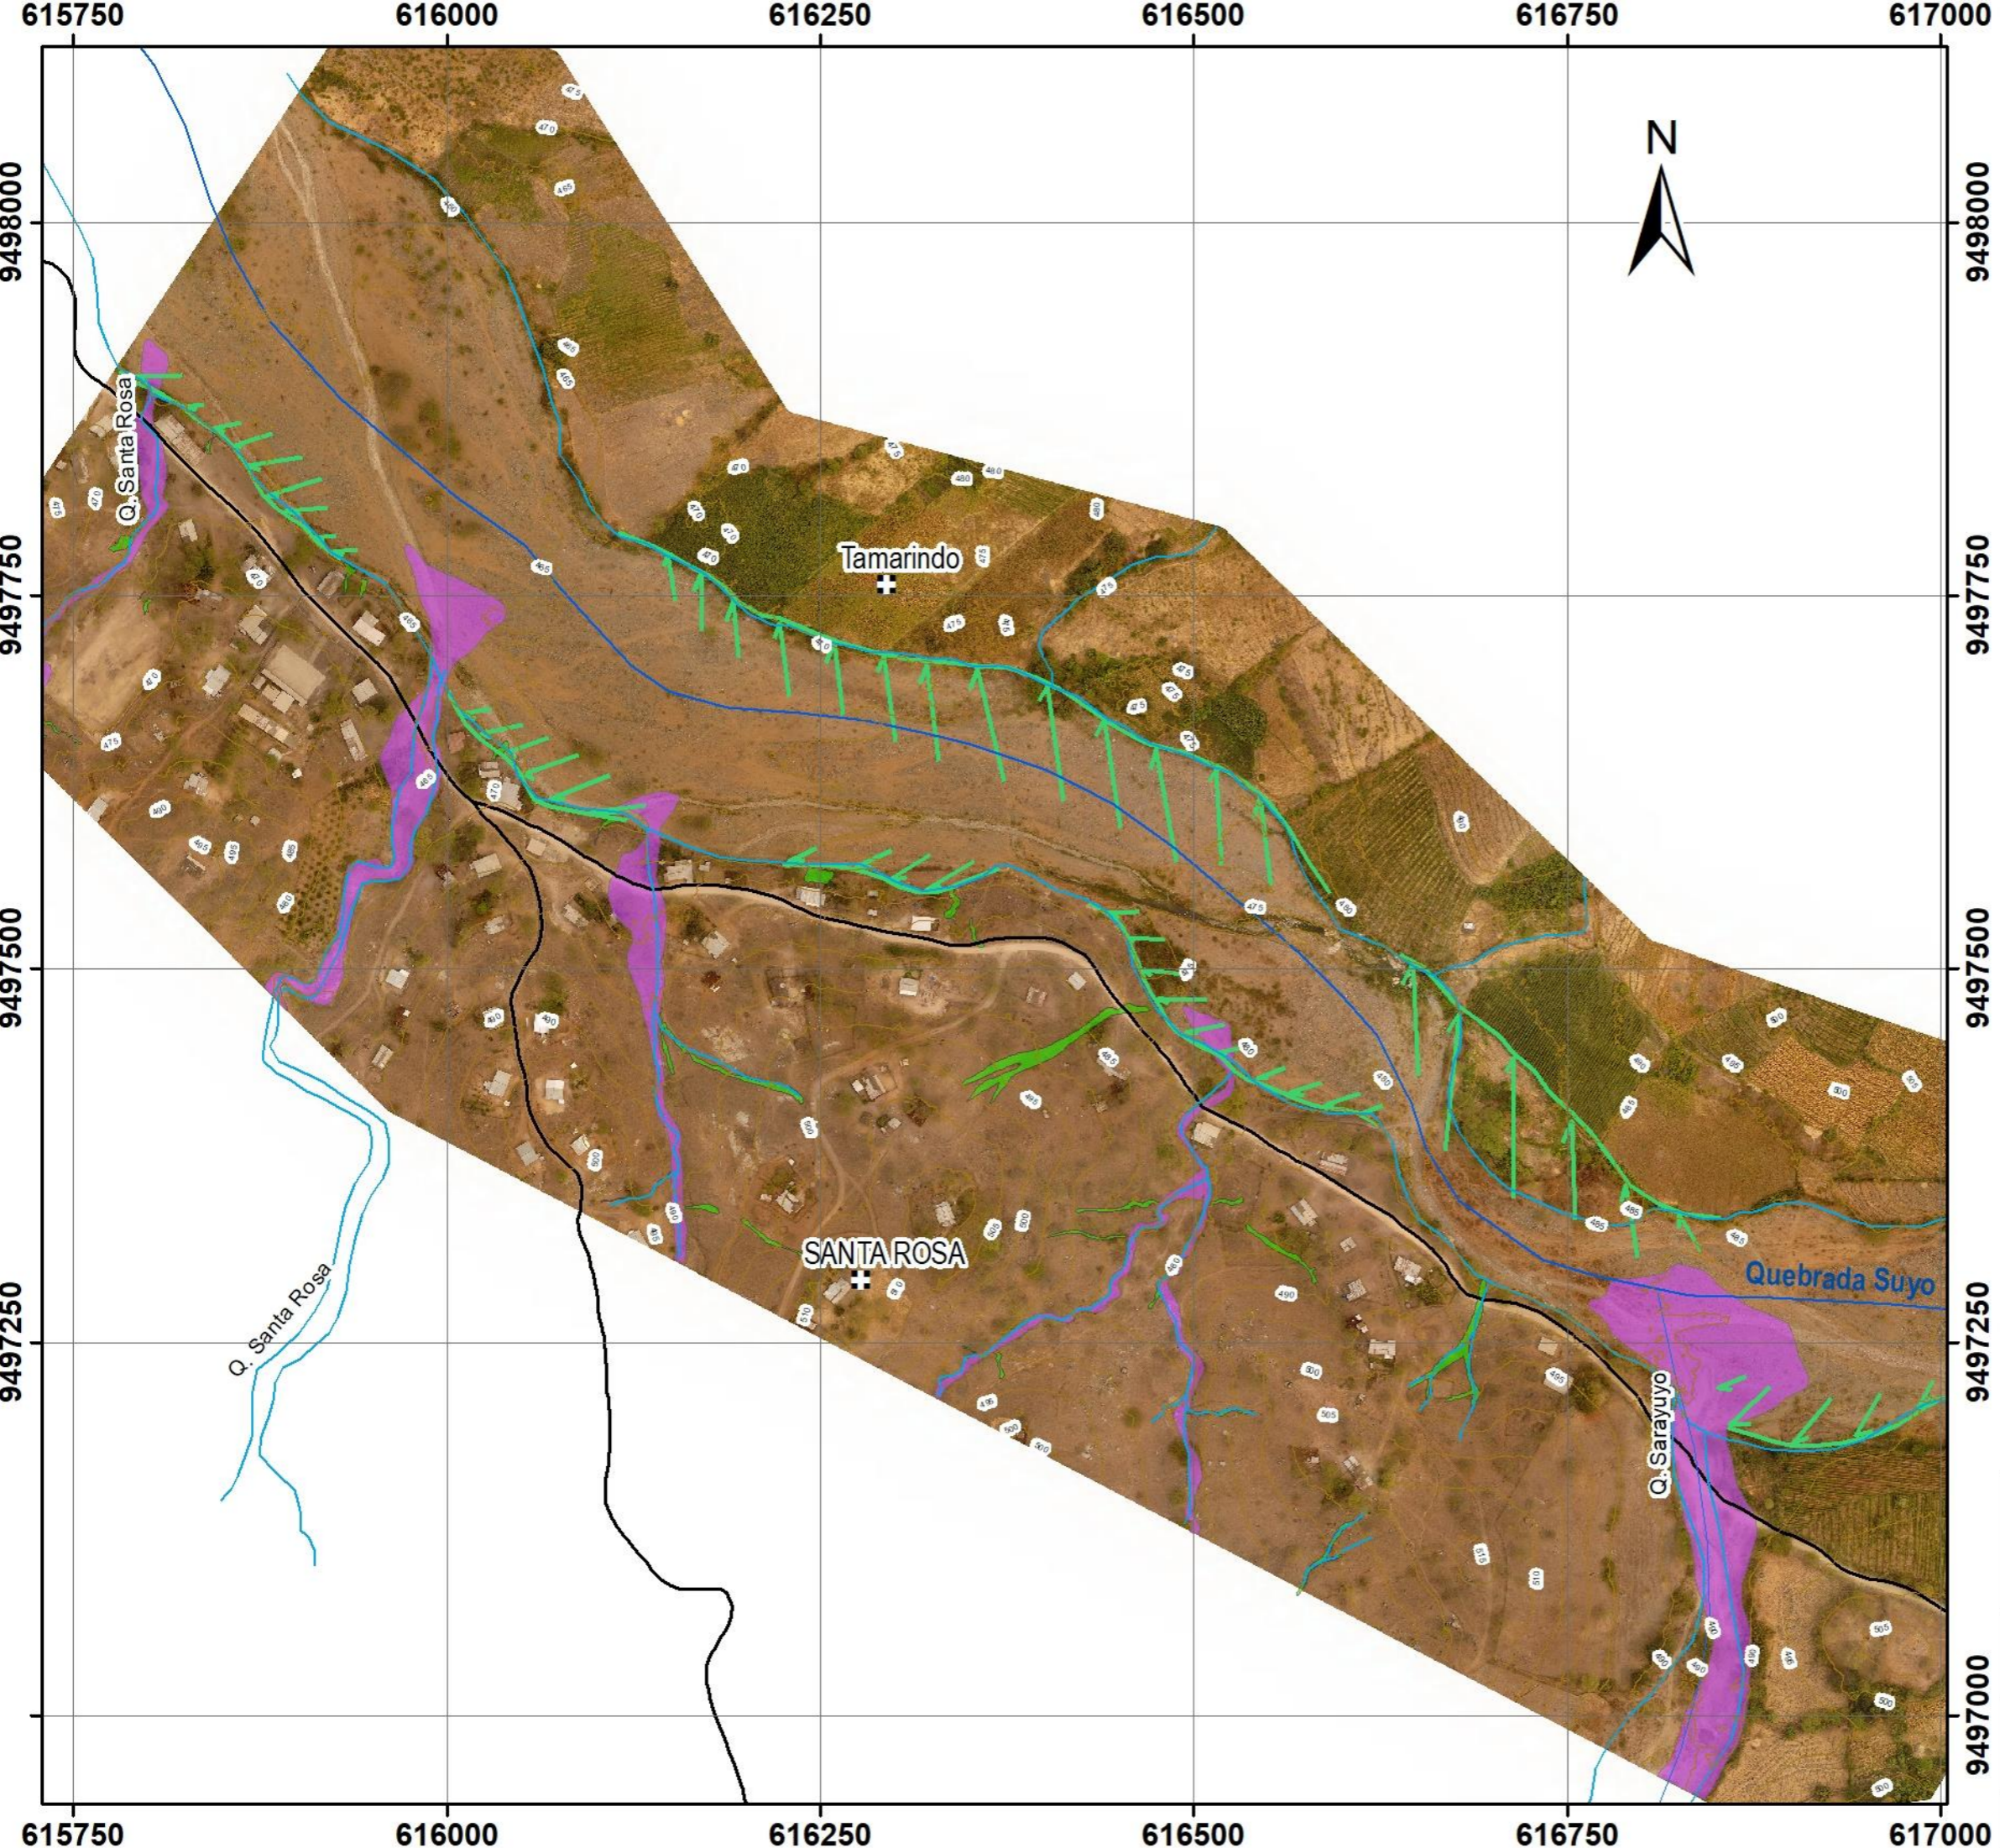
PELIGROS GEOLÓGICOS CASERÍOS SANTA ROSA, EL LIMÓN Y TAMARINDO

Se concluye que, los caseríos mencionados tienen **Peligro Alto** por flujos de detritos y erosión fluvial; además **Peligro Medio** por cárcavas, estos eventos geológicos son desencadenados por lluvias intensas y/o prolongadas, como las que se presentan durante el fenómeno El Niño o lluvias anómalas.

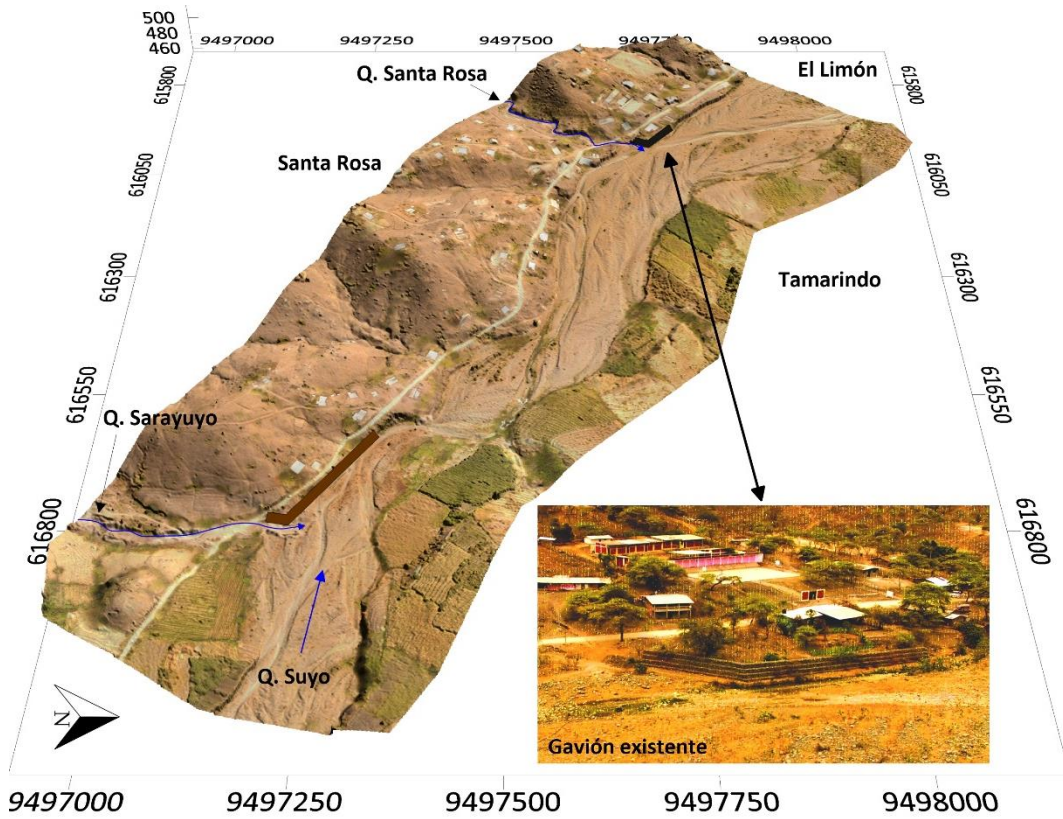
Figura 24. Gavión de mampostería existente en la margen izquierda del de la quebrada Suyo.

Se recomienda, ampliar los gaviones ubicados en la margen izquierda de la quebrada Suyo, implementar badenes en los tramos de la trocha carrozable Santa Rosa-Suyo afectada por flujos de detritos. Planificar a futuro, el drenaje pluvial en las áreas urbanas, para mitigar los daños por cárcavas que puedan afectar viviendas e infraestructura.
