Informe Técnico N° A7142

EVALUACIÓN DE PELIGROS GEOLÓGICOS EN EL CENTRO POBLADO PUERTO MANOA

Región Puno
Provincia Carabaya
Distrito San Gabán

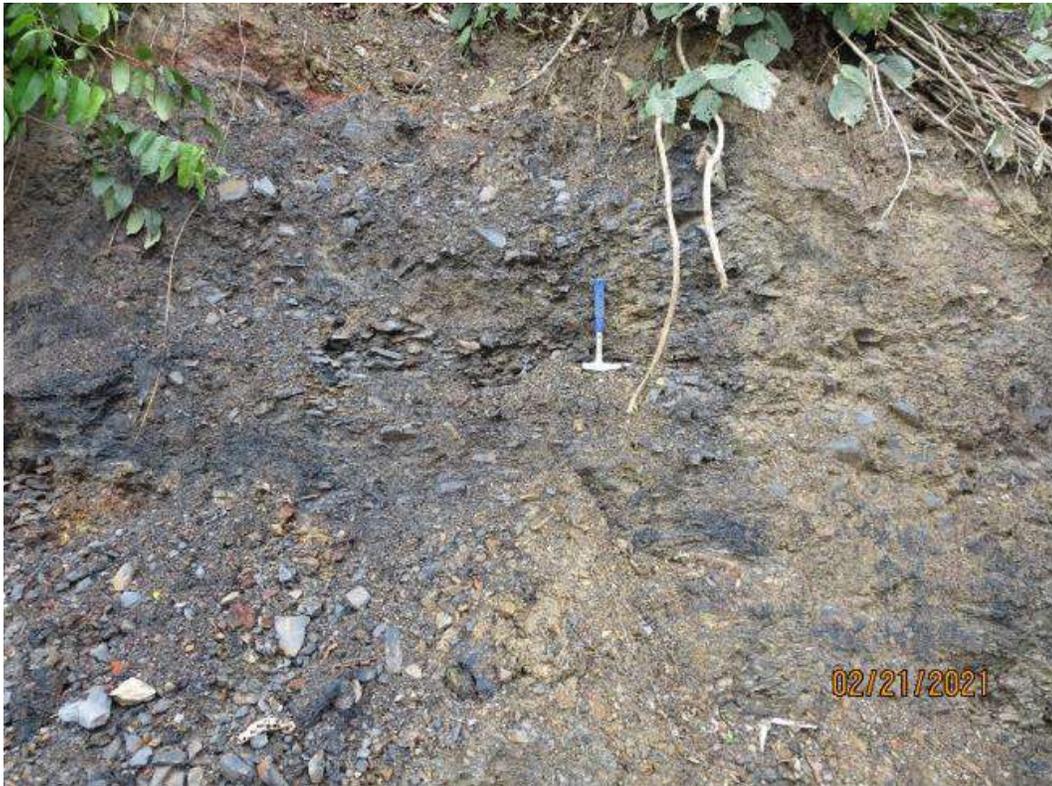
Fotografía 2. Depósito coluvial, ubicados dentro del cuerpo del deslizamiento, ubicado en la margen izquierda del río Inambari, barrio Puente.

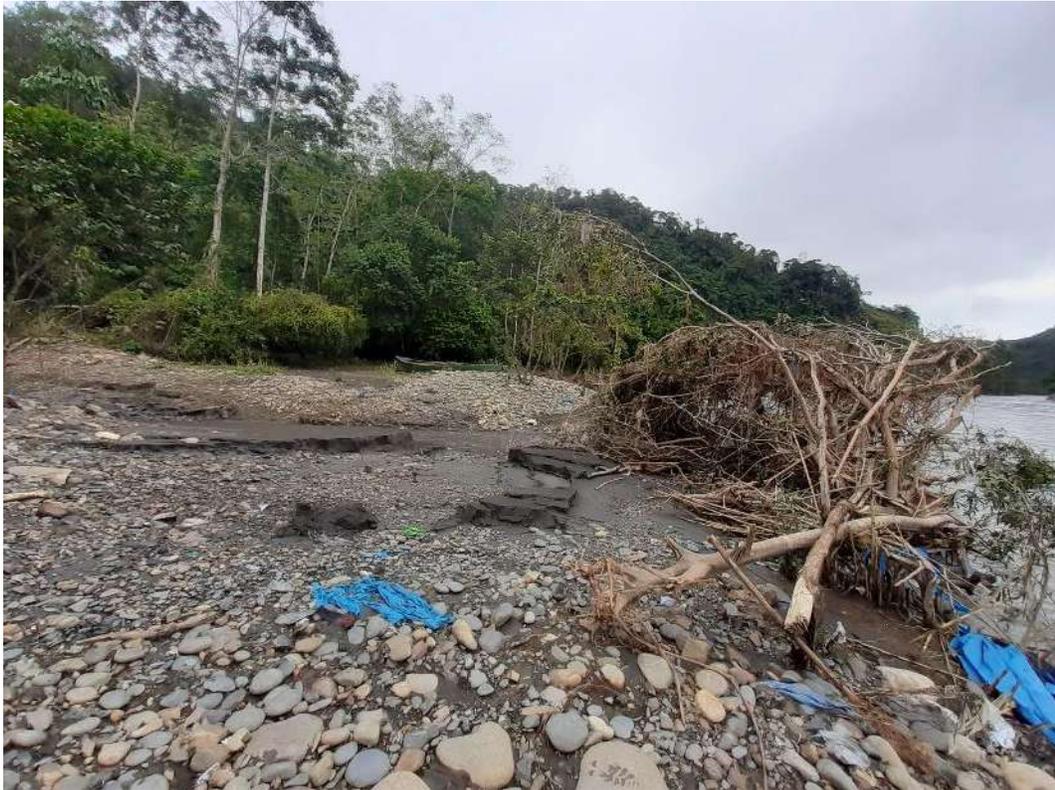
Fotografía 3. Depósito fluvial conformada por fragmentos rocosos heterogéneos (bolos, cantos gravas, arenas, etc.) conforman la llanura de inundación.

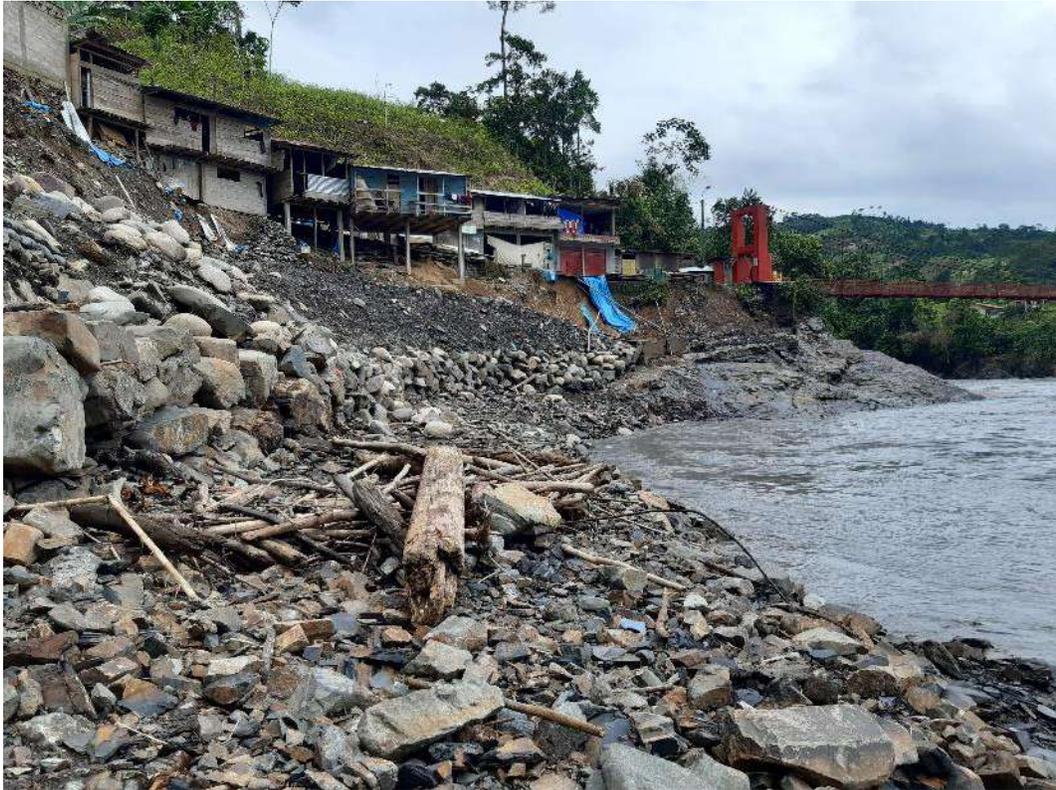
Fotografía 4. Depósito antropogénico compuesto por material usado en la construcción de obras civiles, ubicado en la margen izquierda del río Inambari, barrio Puente.

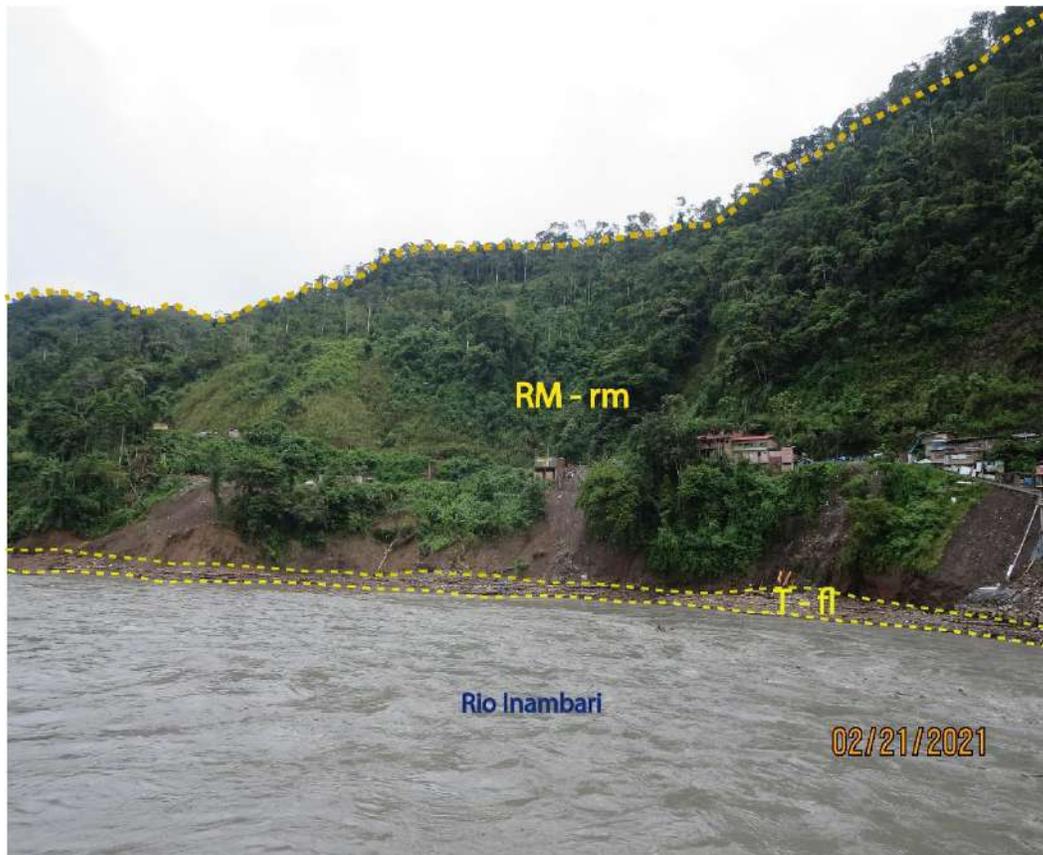
Figura 7. Subunidad de ladera de montaña en roca metamórfica, subunidad de Terraza fluvial, vista hacia el barrio Puente, margen izquierda del río Inambari.

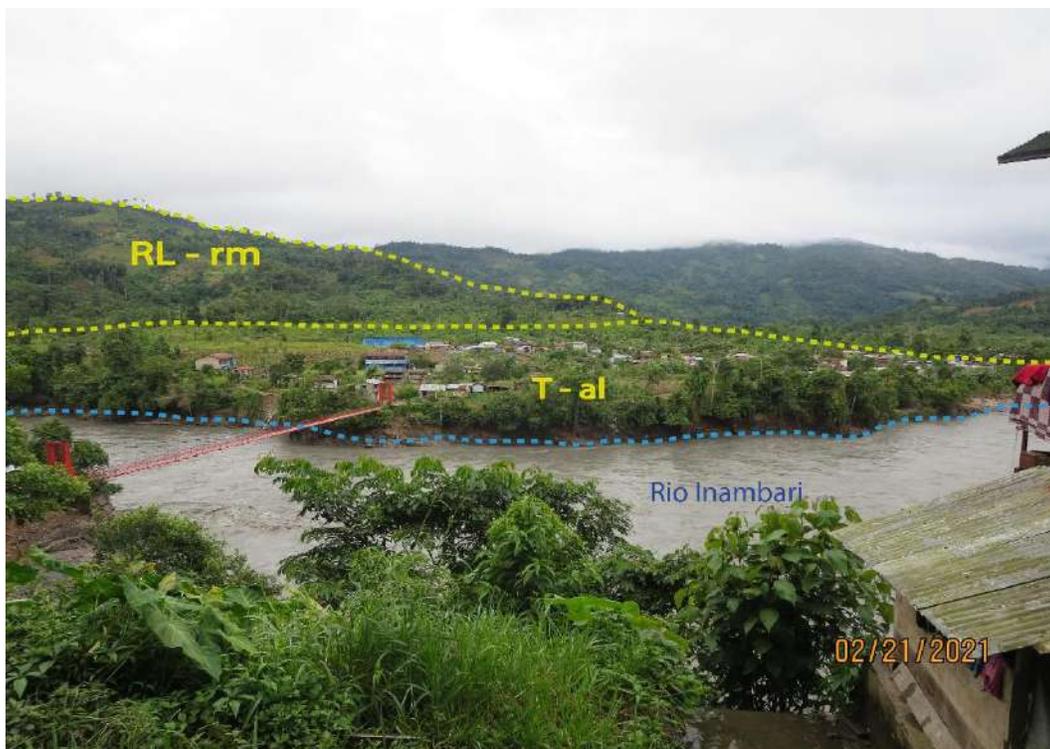
Figura 8. Subunidad de lomada en roca metamórfica y terraza aluvial, sector denominado como margen derecho, ubicado al frente del barrio Puente.

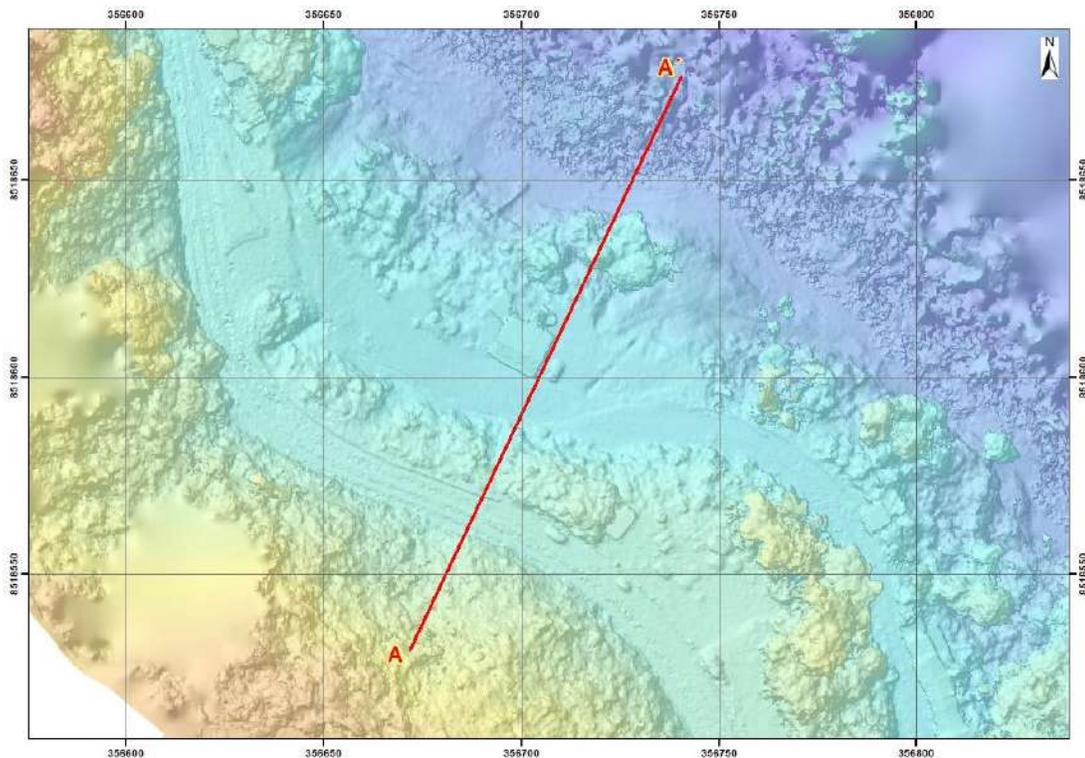
El perfil transversal A-A', muestra gráficamente el cuerpo de un deslizamiento de tipo rotacional en el barrio Puente, San Gabán. Se evidencia principalmente el salto de 2 m que corresponde al escarpe principal del deslizamiento que afecta 100 m de la vía asfaltada; además, se observa el plano proyectado de la masa desplazada (figura 18).

Figura 17. Sección A-A' sobre el modelo digital de terreno (MDT), el cual fue generado en base al levantamiento fotogramétrico con dron.

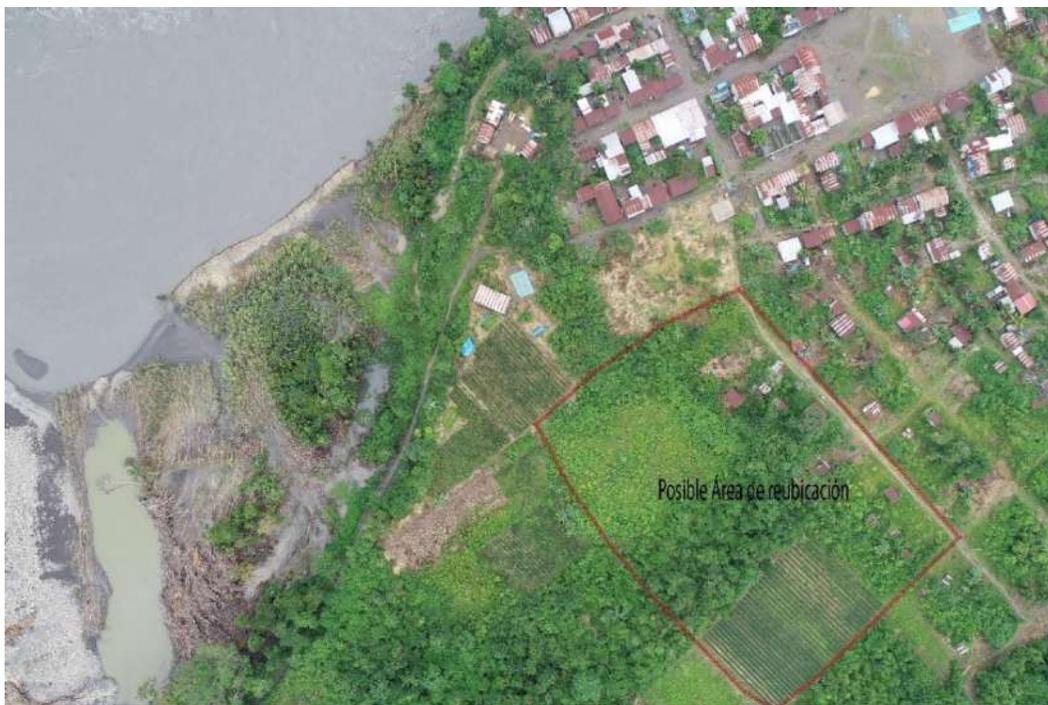
El área denominada como margen derecha, es un área propuesta para reubicar a las familias afectadas por los peligros geológicos ocurridos en el centro poblado Puerto Manoa, consta de un total de 7500 m², cuenta con red matriz de electrificación, matriz de agua potable cercano a la zona, cuenta con vía de acceso a la carretera Interoceánica (Figura 25).

Figura 25. Posible área de reubicación denominada margen derecho. Con coordenadas UTM (WGS 84): 357044, 8518865 S.

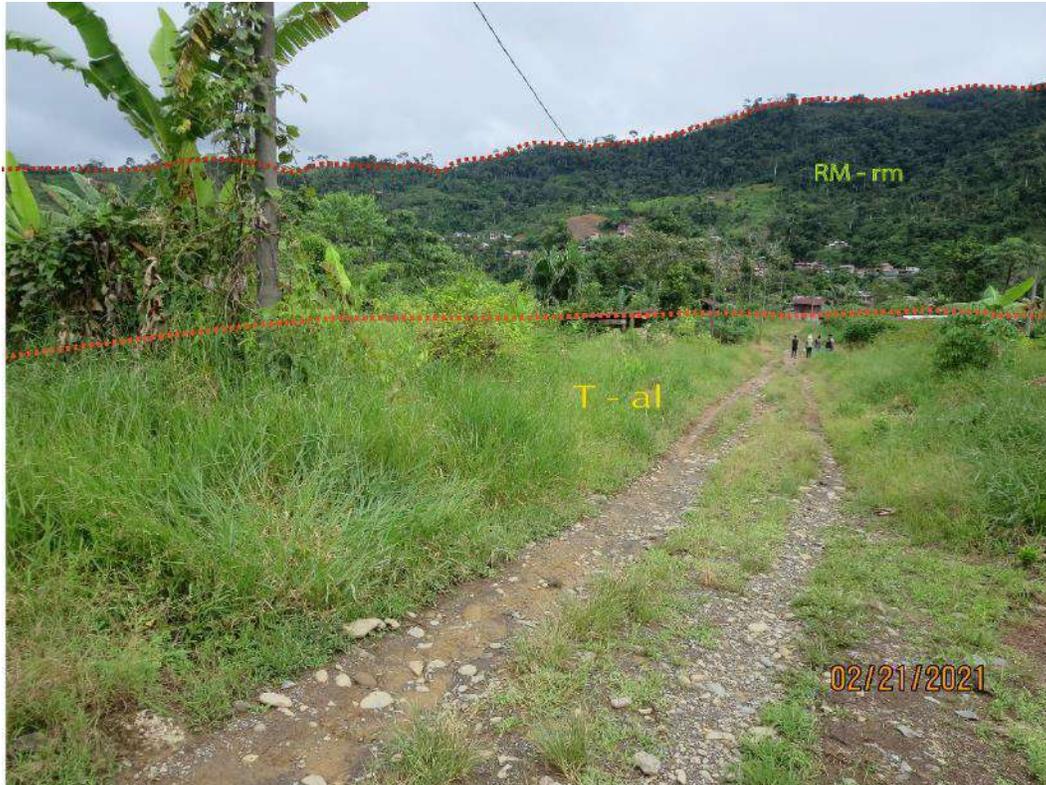
Terraza aluvial (T-al): Subunidad geomorfológica caracterizada por presentar relieve plano con escasos sectores ondulados (Figura 26), constituidos por acumulación de material aluvial no consolidado, la pendiente del terreno corresponde a una inclinación suave ($1^\circ - 5^\circ$)

Figura 26. Subunidad de Vertiente o piedemonte aluvial (T-al), esta geoforma corresponde a la posible área de reubicación denominada como Margen derecho. Con coordenadas UTM (WGS 84): 357127, 8519034 S.

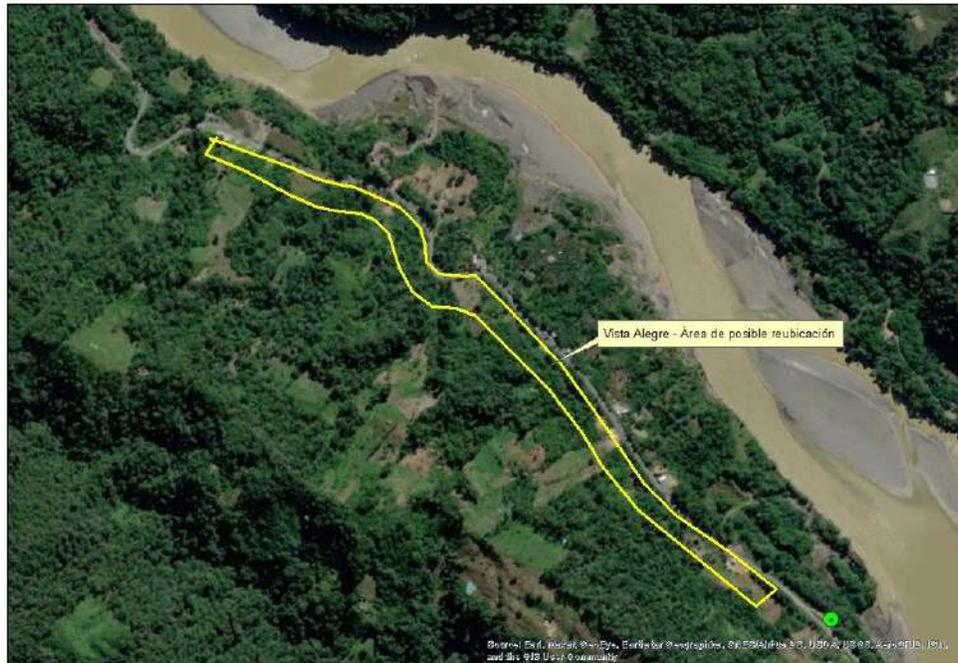
Es importante mencionar que la cabecera de talud que se ubica entre la vía Interoceánica sur y el río Inambari no está considerada dentro del área de propuesta por ser una zona no apta para expansión urbana. (Figura 27).

Figura 27. Posible área de reubicación ubicado en el sector Vista Alegre.
