**Informe Técnico N° A7102**

# EVALUACIÓN DE PELIGROS GEOLÓGICOS POR DESLIZAMIENTO EN LA COMUNIDAD CAMPEESINA DE PAMPAMARCA (SECTOR DE MARJUNI)

Región Apurímac  
Provincia Aymaraes  
Distrito Cotaruse

JULIO  
2021

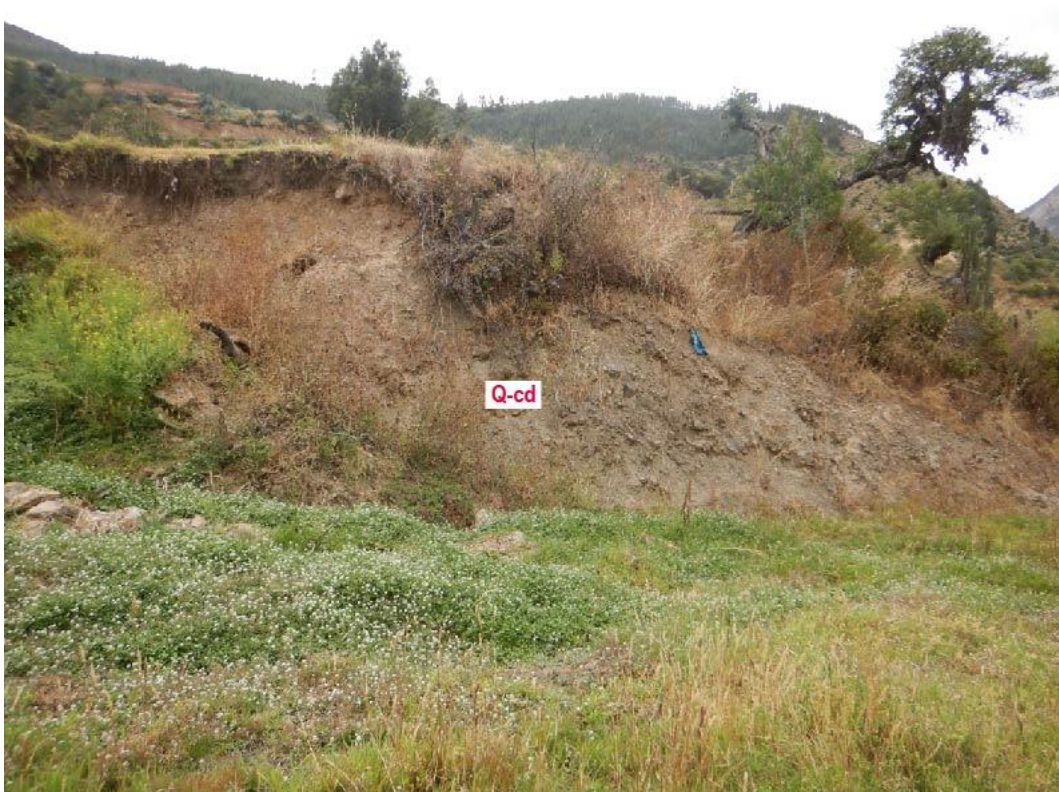
Depósito constituido por bloques de gravas, guijarros con clastos de naturaleza litológica heterogénea, subangulosos a angulosos, envueltos en una matriz limo arenoso-arcilloso, acumulados al pie de laderas prominentes, como material de escombros que han sufrido transporte (figura 6).

Sobre esta unidad, de naturaleza poco consolidado, se encuentra asentada la comunidad campesina, y sobre la cual se desarrolló las reactivaciones recientes del deslizamiento antiguo.

**Figura 6.** Depósito coluvio deluvial formado por fragmentos de roca angulosos de tamaño variable envueltos en una matriz limoarcilloso.

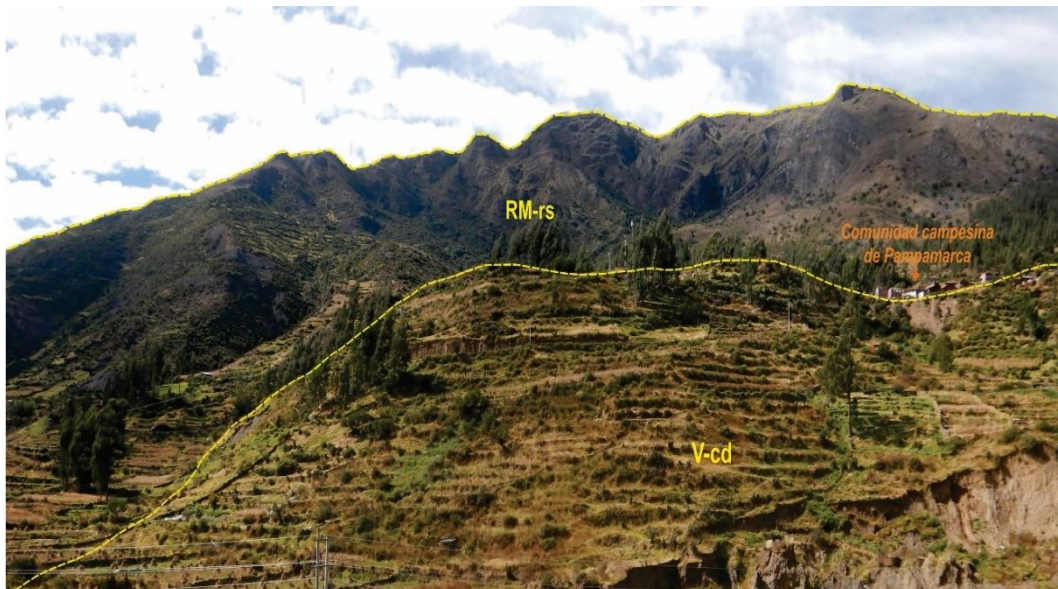
La zona evaluada corresponde a montañas en afloramientos de rocas sedimentarias de tipo limoarcillitas de color gris a pardo de la Formación Cachíos (figuras 7 y 8). La pendiente en esta subunidad es de moderada (5°-15°) a fuerte (15°-25°), geodinámicamente se encuentra asociado a movimientos en masa de tipo deslizamientos, derrumbes, flujos de detritos y procesos de erosión de laderas.

**Figura 7.** Vista con dirección al este, donde se aprecia la subunidad de montañas en roca sedimentaria (RM-rs) ubicado en la parte alta y la subunidad de vertiente coluvio deluvial (V-cd), en la parte baja, y sobre la cual se asienta la Comunidad Campesina de Pampamarca.

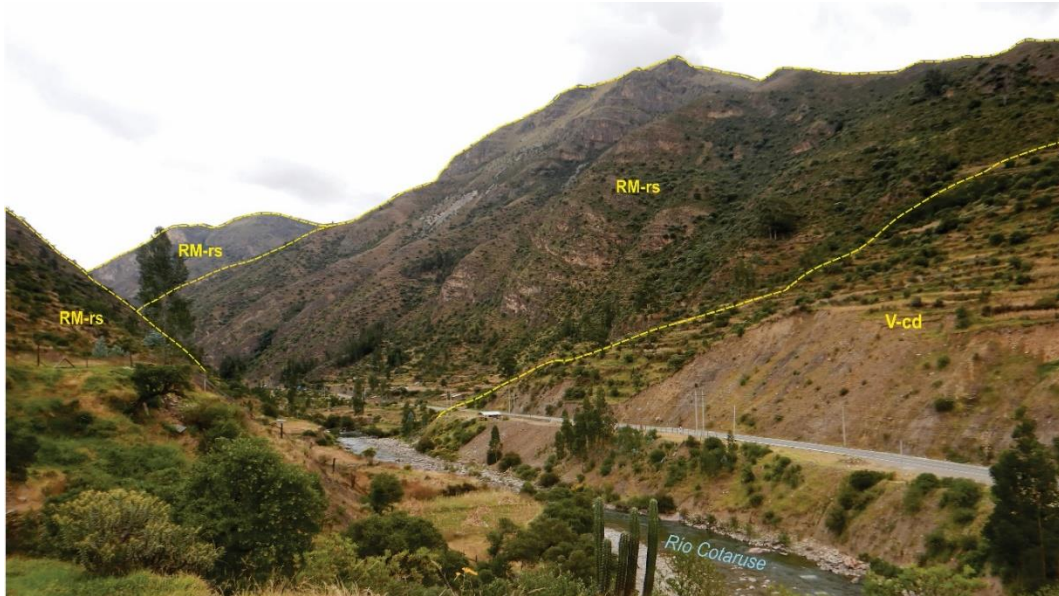
**Figura 8.** Vista con dirección al noreste (hacia los alrededores de la comunidad), donde se aprecia la subunidad de montañas en afloramientos de rocas sedimentarias de la Formación Cachíos.

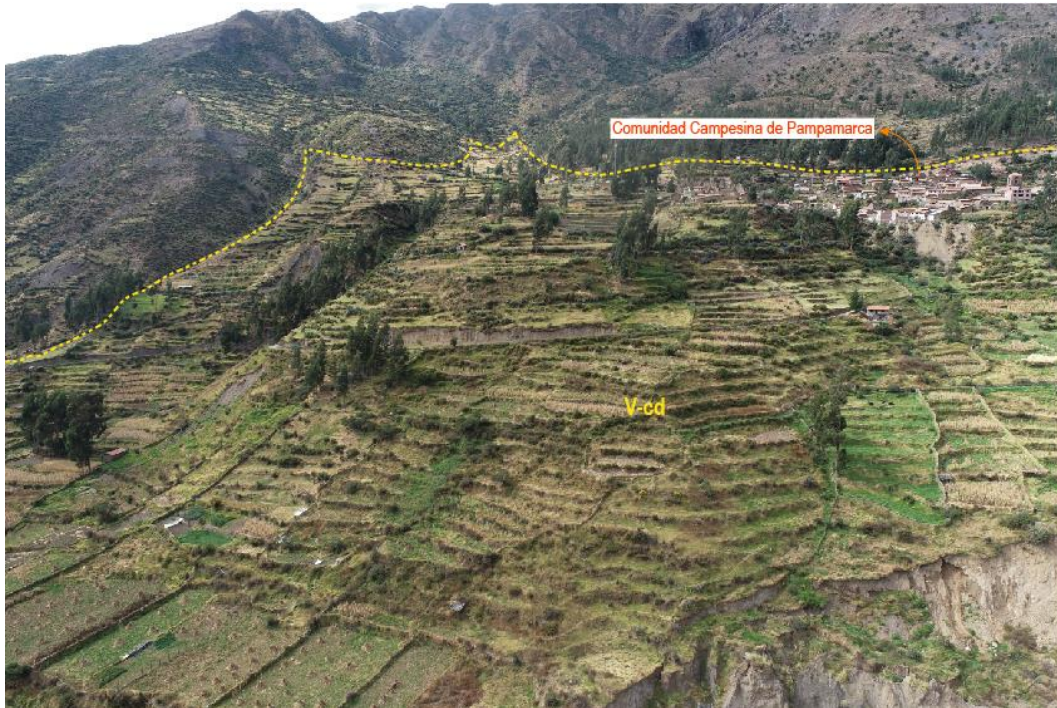
Dentro de esta subunidad se reactivaron los deslizamientos, específicamente al pie de la vertiente, como se muestra en la figura 9.

**Figura 10.** Vista con dirección al este, donde se observa subunidad de vertiente coluvio-deluvial (V-cd), sobre la cual se encuentra asentada la Comunidad Campesina de Pampamarca, al pie de la vertiente coluvio-deluvial se produjieron los deslizamientos..

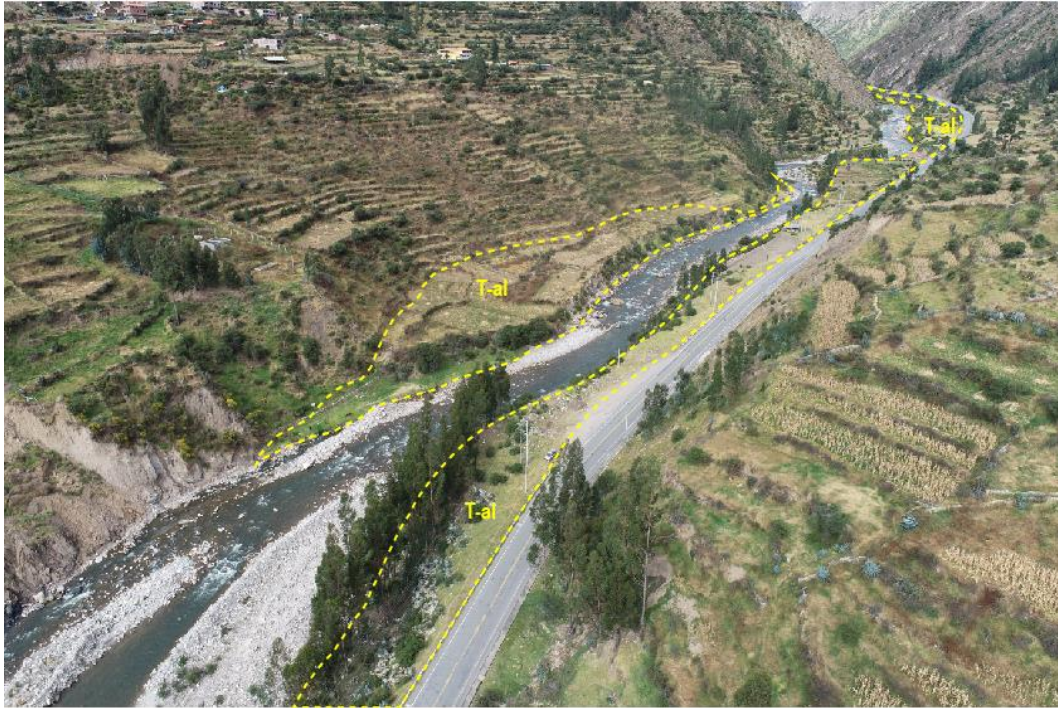
Son porciones de terreno alargado ligeramente inclinado (pendiente menor a 5°) que se encuentran ubicados encima del cauce del río Cotaruse, es común que se produzcan en sus márgenes activas erosión fluvial y socavamiento en sus taludes. Su composición litológica es resultado de la acumulación de fragmentos de roca de diferente granulometría (bolos, cantos, gravas con matriz de arenas y limos) que corresponden principalmente a rocas polimícticas. Sobre estos terrenos se desarrollan actividades agrícolas y se asientan algunas viviendas (figura 11).

**Figura 11.** Vista al sureste de la Comunidad Campesina de Pampamarca, donde se observa terrazas aluviales en ambas márgenes del río Cotaruse.

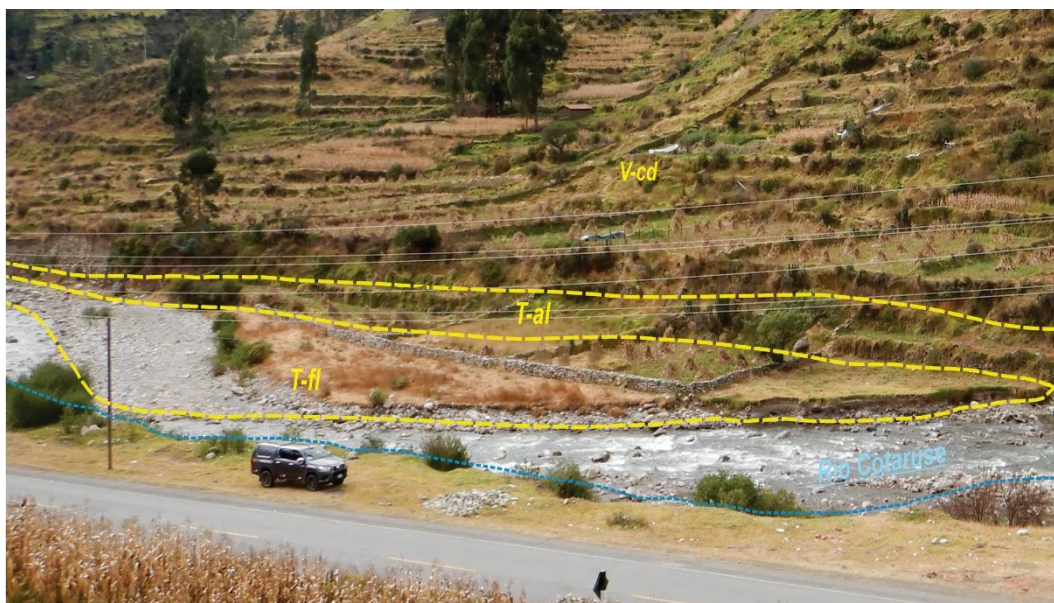
Depósitos dejados por las corrientes actuales de los ríos cuando disminuyen la pendiente y la capacidad de carga de sedimentos. Litológicamente está compuesto por fragmentos rocosos heterogéneos (bolos, cantos gravas, arenas, etc.) que son transportados por la corriente del río Cotaruse a grandes distancias, también conformando la llanura de inundación o el lecho de los ríos (figura 12).

**Figura 12.** Vista al sureste de la Comunidad Campesina de Pampamarca, donde se observa la subunidad de terrazas fluviales en la margen derecha del río Cotaruse.

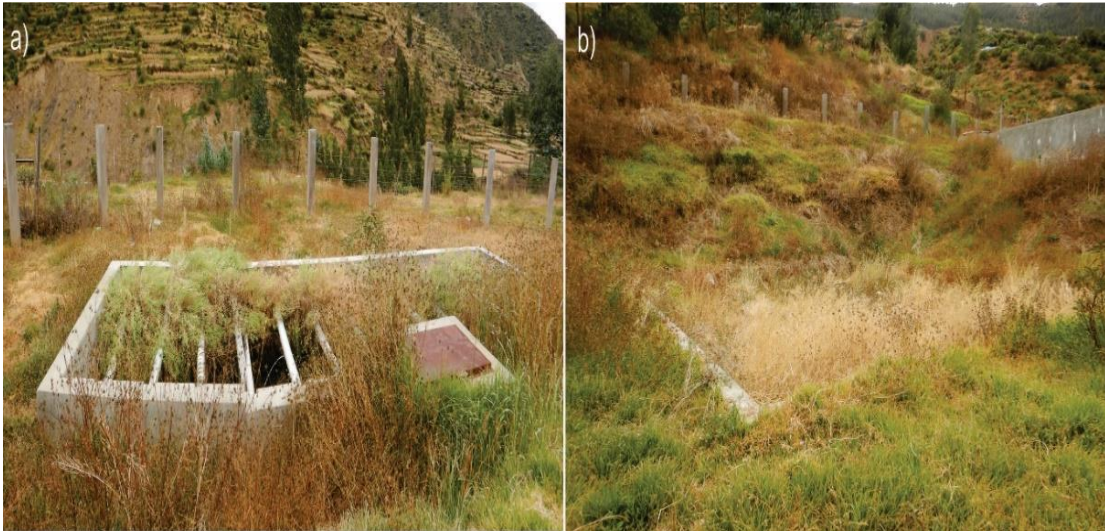
Otra característica importante de resaltar, es la existencia de pozos de oxidación, ubicado al noroeste de la Comunidad Campesina de Pampamarca, exactamente a 280 m del poblado en mención y a tan solo 20 m. de la escarpa principal (figura 20). El deslizamiento podría afectar directamente pozos de oxidación de la Comunidad Campesina de Pampamarca.

**Figura 20.** Vista donde se puede apreciar los pozos de oxidación de la Comunidad Campesina de Pampamarca.

- 3) El cuerpo del deslizamiento presenta agrietamientos de 0.05 a 0.30 cm, con profundidades máximas de 1 m y de longitudes de hasta 2 m en el suelo de tipo arcillo-limoso con grava. El evento afectó terrenos de cultivos y podría afectar los pozos de oxidación del poblado de Pampamarca.
