EVALUACIÓN TÉCNICO GEOLÓGICA POST SISMO EN EL DEPARTAMENTO DE PIURA

Provincias de Paita, Piura,
Sullana y Sechura.

AGOSTO
2021

Elaborado por la
Dirección de Geología
Ambiental y Riesgo
Geológico del
INGEMMET

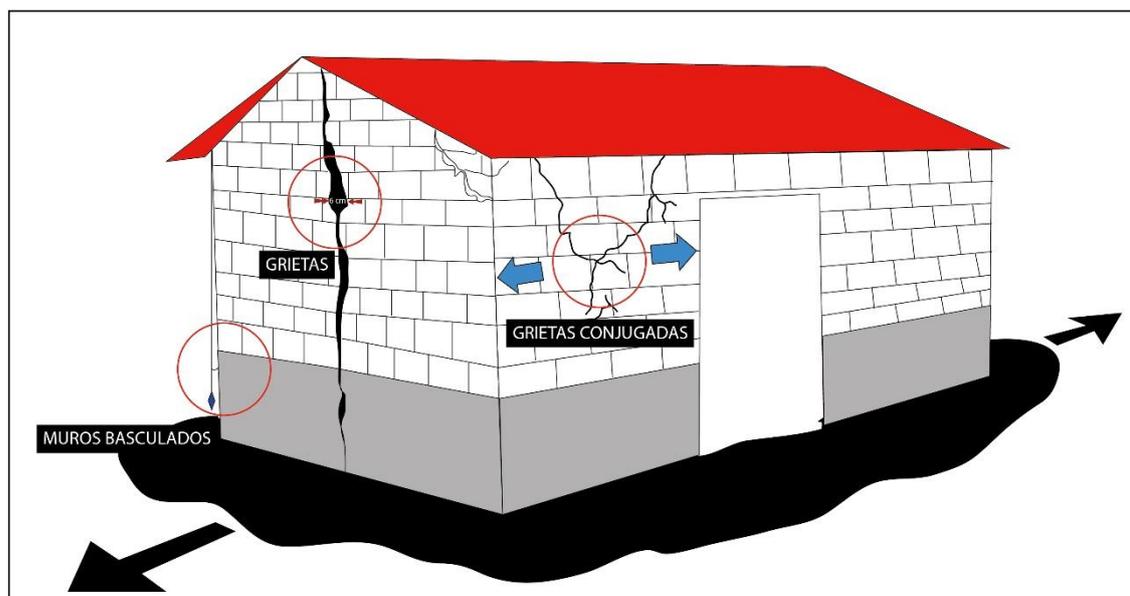
- **Grietas conjugadas en muros.** Los estudios sobre deformaciones o efectos co-sísmicos en construcciones nos indican que las grietas que aparecen en direcciones contrarias en un muro evidencian la dirección de las ondas sísmicas a nivel del suelo (Figura 5). Estas deformaciones se observaron en dos puntos en el anexo Isla San Lorenzo del distrito de Vichayal, sus direcciones son ~N280 (Fotografía 6).

Figura 5. Ejemplo de efectos o daños por sismo en una vivienda (grietas, grietas conjugadas y muros basculados). Las flechas negras muestran la dirección de la onda sísmica. Las flechas azules representan las grietas conjugadas.

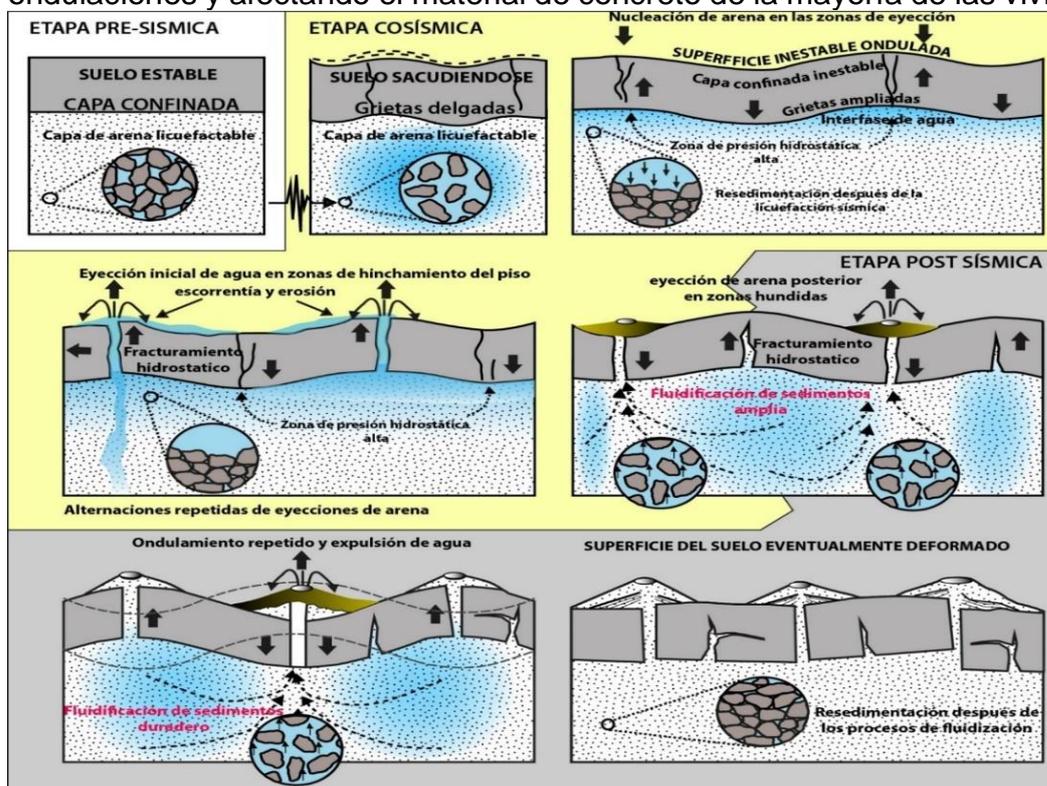
Los volcanes se forman por procesos de fluidización siendo el resultado de la expulsión de agua intersticial sobre una capa y/o superficie. Para que se forme un volcán de arena el sedimento licuado es llevado a la superficie mediante tubos aislados que emergen para formar volcanes de arena de unas pocas decenas de centímetros de diámetro (Figura 6).

La sacudida de terremotos hace que las capas superficiales se hundan sobre capas subyacentes que se encuentren saturadas en agua. Ya que el agua no se puede comprimir este fluido busca una salida donde quiera que se forme una fractura por encima de ella. Los sedimentos muy finos no tienen suficiente agua y no permiten que el fluido salga con la rapidez necesaria para formar los volcanes.

Figura 6. Etapas de formación de volcanes de arena por licuefacción de suelos. (Rodríguez-Pascua *et al.*, 2015).
