**Informe Técnico N° A7170**

# EVALUACIÓN DE PELIGROS GEOLÓGICOS POR FLUJO DE DETRITOS EN LAS QUEBRADAS MIRAFLORES, SAN LORENZO Y PACPACHAYOC

Región Cusco  
Provincia La Convención  
Distrito Echarati

AGOSTO  
2021

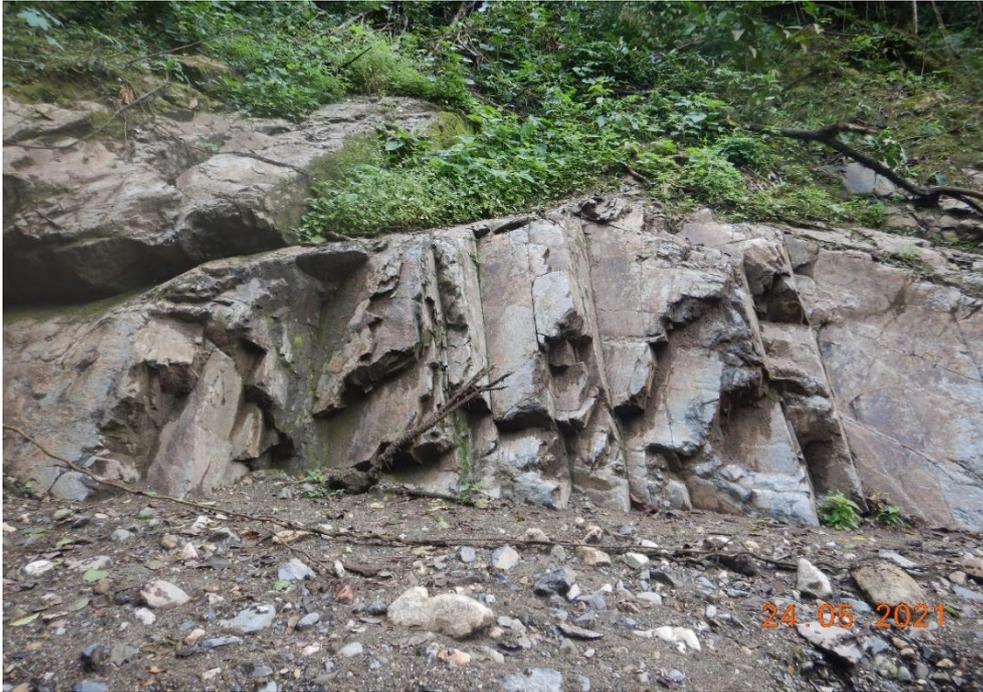
Esta unidad aflora ampliamente en el distrito de Echarati y en las zonas medias de las quebradas Miraflores y San Lorenzo. Por el noroeste se encuentra en contacto con el intrusivo Cirialo – Urusayhua. Está compuesto por pizarras gris verdosas con micas alineadas a la foliación, intercaladas con algunos niveles de areniscas cuarzosas y cuarcitas grises; ocasionalmente se presentan en capas de aspecto ondulado y niveles delgados de esquistos de tonalidad verdosa y en la parte superior limolitas pizarrosas verdosas con brillo sedoso (Ramos, et al., 2021). En la margen izquierda de la quebrada San Lorenzo el afloramiento se encuentra poco fracturado (fotografía 1) y ligeramente meteorizado.

**Fotografía 1.** Cuarzitas poco fracturadas y ligeramente meteorizadas de la Formación San José. Con coordenadas UTM (WGS 84): 763274 E, 8590175 S a 1025 m s. n. m.

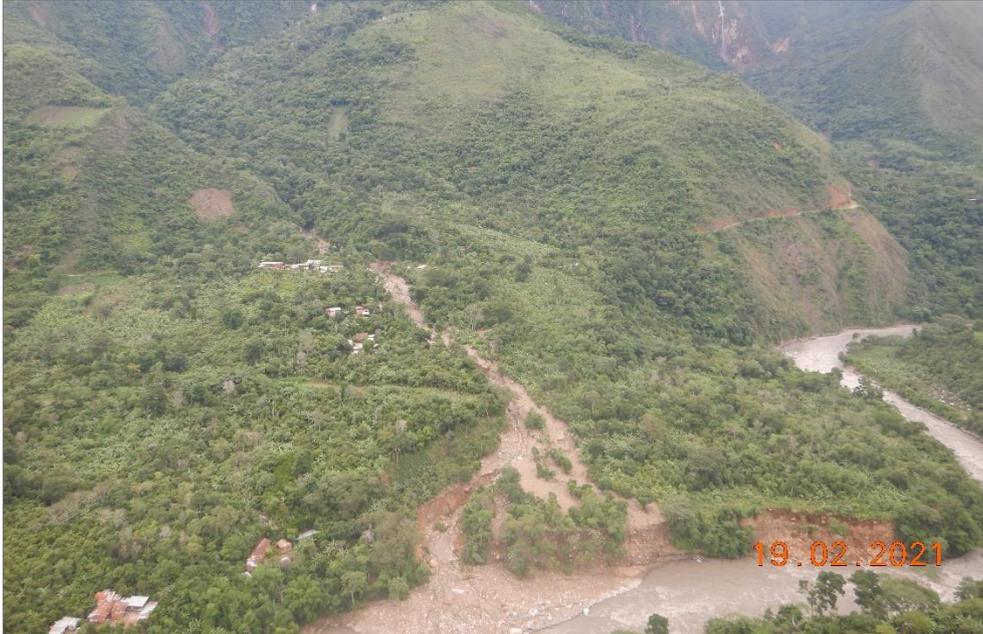
Se encuentran dispuestos en el fondo de los valles, en forma de conos de deyección hacia la confluencia del río Vilcanota. Estos depósitos están compuestos por bloques y gravas de rocas intrusivas y metamórficas, de formas subangulosas a subredondeadas, con diámetros que varían de 0.5 a 2.5 m, envueltos en una matriz areno-arcillosa (fotografía 2). Se encuentran medianamente consolidados y saturados. Actualmente, sobre estos depósitos se ubican los sectores Miraflores, San Lorenzo y Pacpachayoc.

**Fotografía 2.** Depósito proluvial (depósito de flujos antiguos y recientes), conformado por bloques con diámetros que varían de 0.5 a 2.5 m, envueltos en matriz areno-arcillosa. Coordenadas UTM (WGS 84): 764645 E, 8590224 S, a 968 m s.n.m.

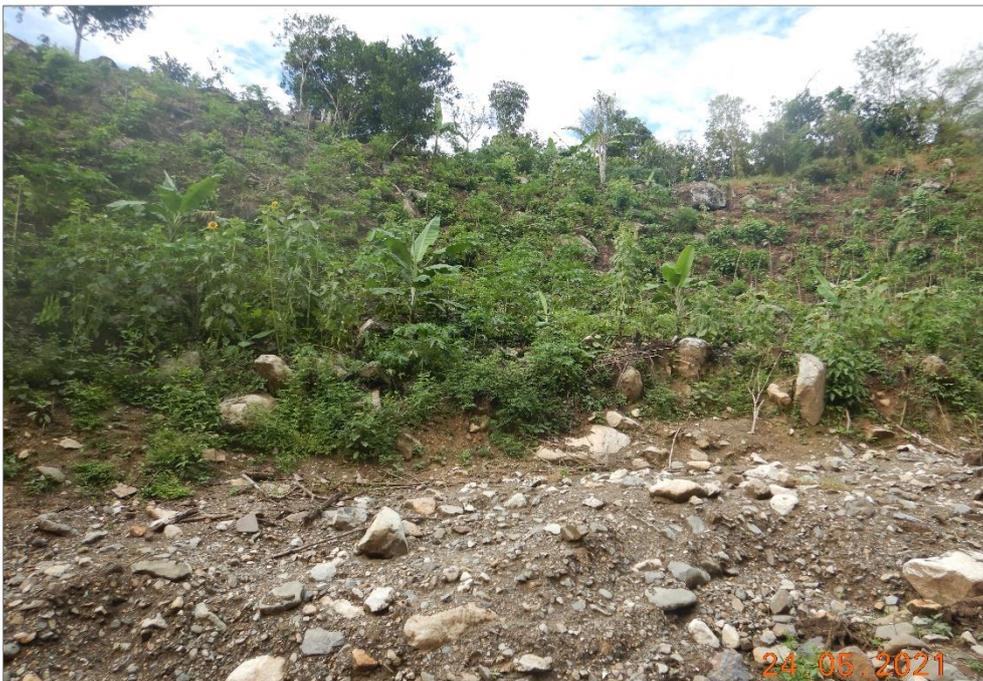
Se localizan en las laderas que circunscriben las quebradas Miraflores, San Lorenzo y Pacpachayoc, dispuestos de forma caótica al pie de laderas por acción de la gravedad y acción de las aguas de escorrentía. Están compuestos por materiales inconsolidados de bloques de formas angulosas a subangulosas, con diámetros que varían de 0.3 a 1.5 m, inmersos en una matriz areno – arcillosa (fotografía 3).

**Fotografía 3.** Depósito coluvio-deluvial, localizado en la margen derecha de la quebrada Miraflores compuesto por bloques con diámetros que varían de 0.3 a 1.5 m.

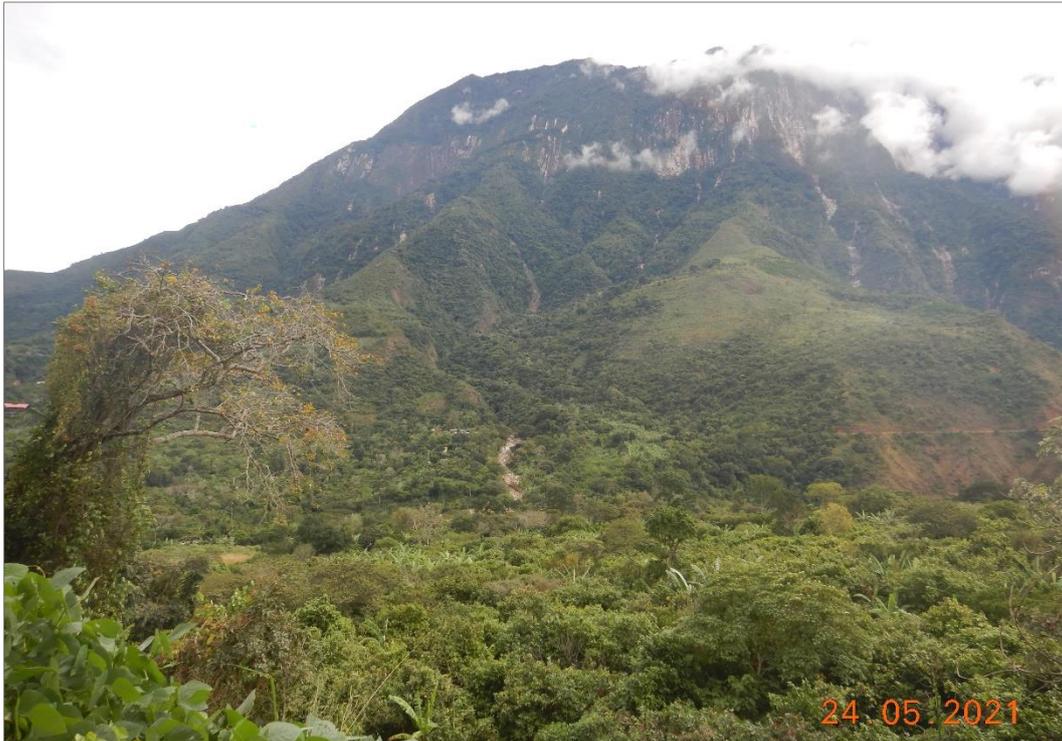
**Subunidad de montañas en rocas metamórficos (RM-rm):** Relieve modelado en afloramientos de las formaciones Sandia y San José, conformadas por esquistos, pizarras, intercalados con bancos de cuarcita. La montaña Urusayhua cubre gran parte de la zona de estudio, cuyas laderas de pendientes moderadas a escarpadas, varían de  $25^{\circ}$  a  $55^{\circ}$ , con cimas subredondeadas a agudas. En la parte alta son disectados por una red de drenaje dendrítica, resaltando principalmente las quebradas Miraflores, San Lorenzo y Pacpachayoc (fotografía 4).

**Fotografía 4.** Vista de montañas modeladas en rocas metamórficas (RM-rm) e intrusivas (RM-ri), disectada por la quebrada Miraflores, cuyas laderas presentan pendientes empinadas.

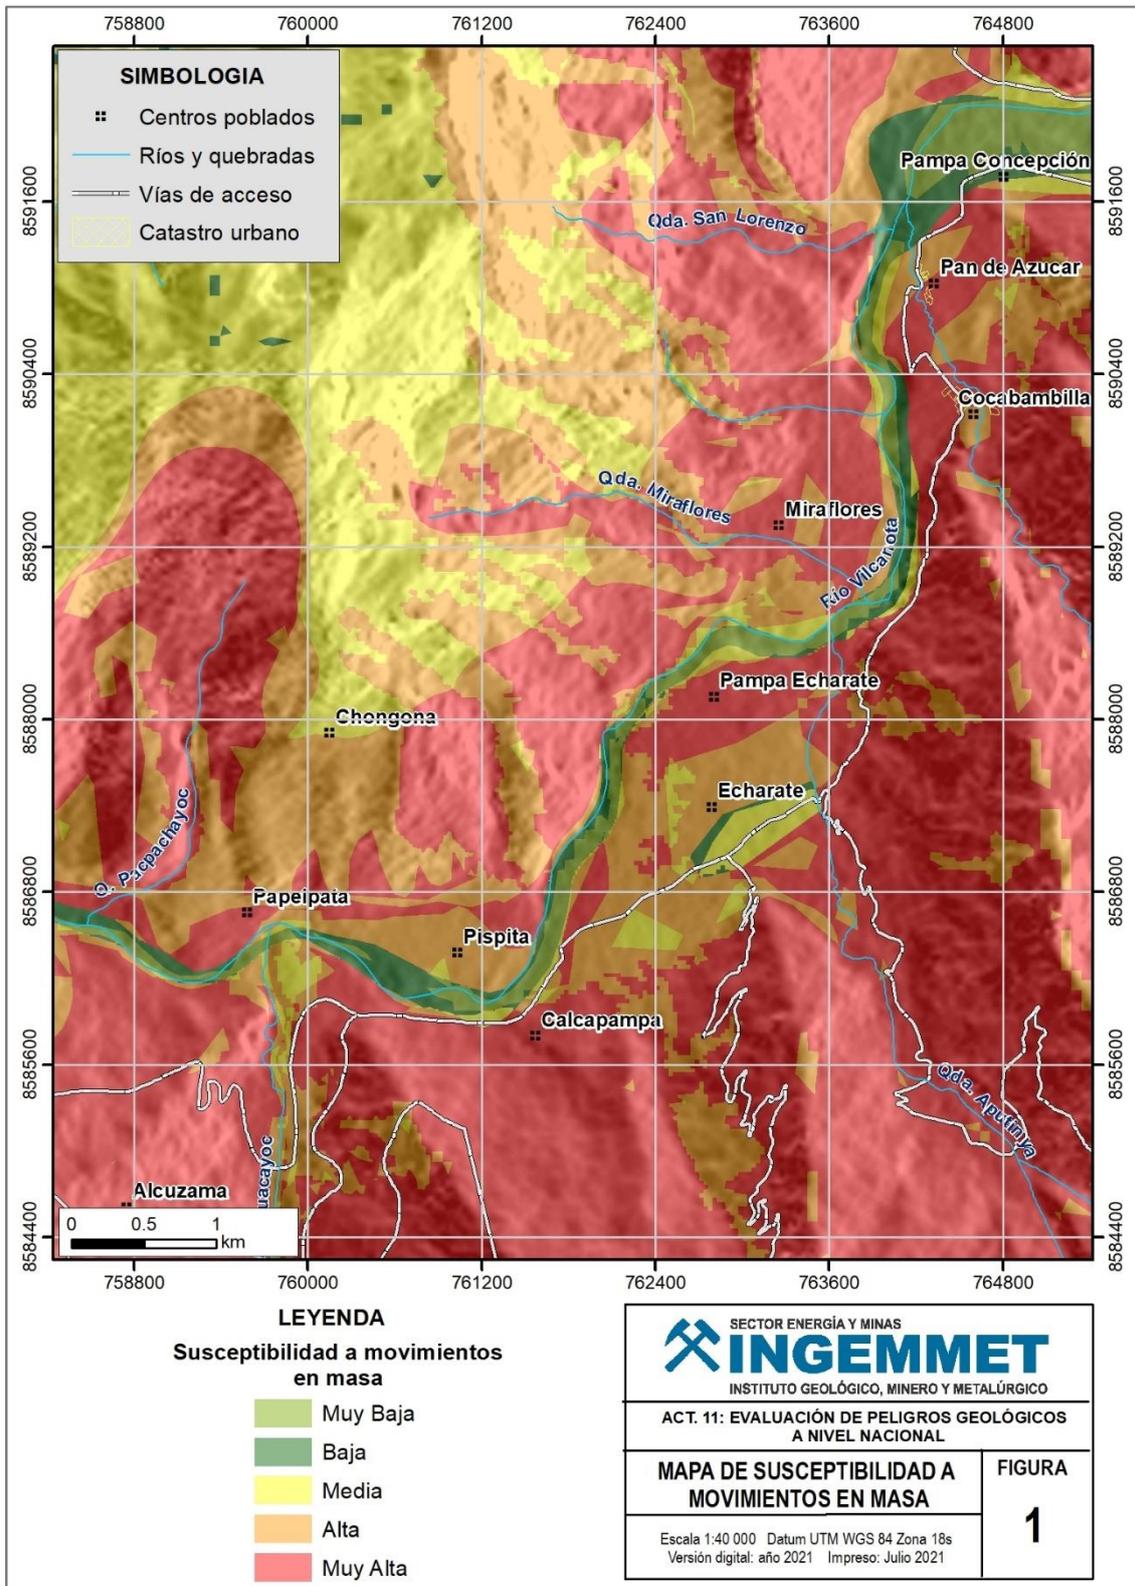
donde las quebradas Miraflores, San Lorenzo y Pacpachayoc presentan alta a muy alta susceptibilidad (anexo 1: mapa 1). Entendiéndose, la susceptibilidad a movimientos en masa como la propensión que tiene una determinada zona a ser afectada por un determinado proceso geológico (movimiento en masa), expresado en grados cualitativos y relativos.

**Mapa 1.** Mapa de susceptibilidad a movimientos en masa de las quebradas Miraflores, San Lorenzo y Pacpachayoc. Fuente: Vilchez *et al.*, 2020.

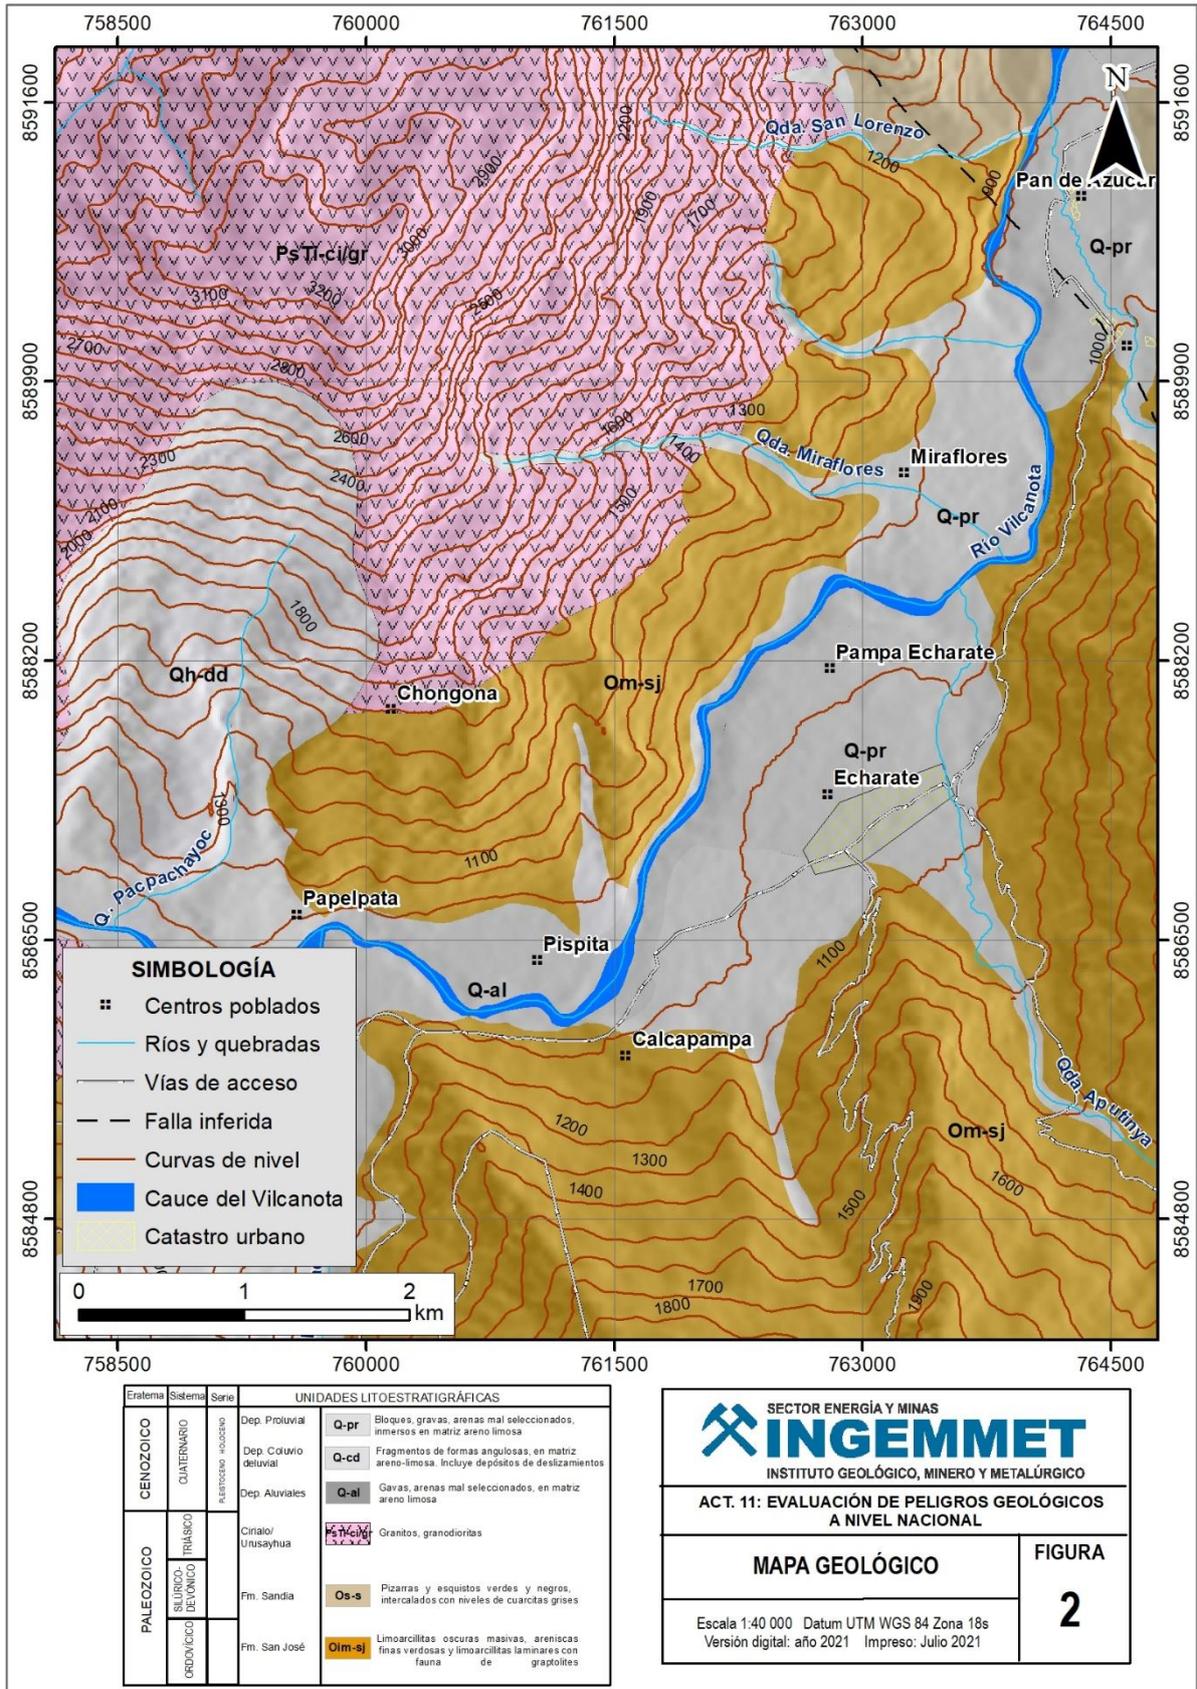
Las unidades litoestratigráficas que afloran en las quebradas Miraflores, San Lorenzo y Pacpachayoc, son de origen metamórfico, corresponden a las formaciones San José (Om-sj) y Sandia (Os-s), los cuales se encuentran muy fracturados y moderadamente meteorizados. Además, en la zona alta afloran rocas intrusivas del Triásico (Cirialo), conformado por sienogranitos y granitos. Estas unidades se encuentran cubiertos por depósitos proluviales, aluviales y coluvio – deluviales (depósito de deslizamiento), que han sido acumulados desde el Pleistoceno hasta la actualidad (anexo 1: mapa 2).

**Mapa 2.** Mapa geológico de las quebradas Miraflores, San Lorenzo y Pacpachayoc. Modificado de Carlotto *et al.*, 1999.

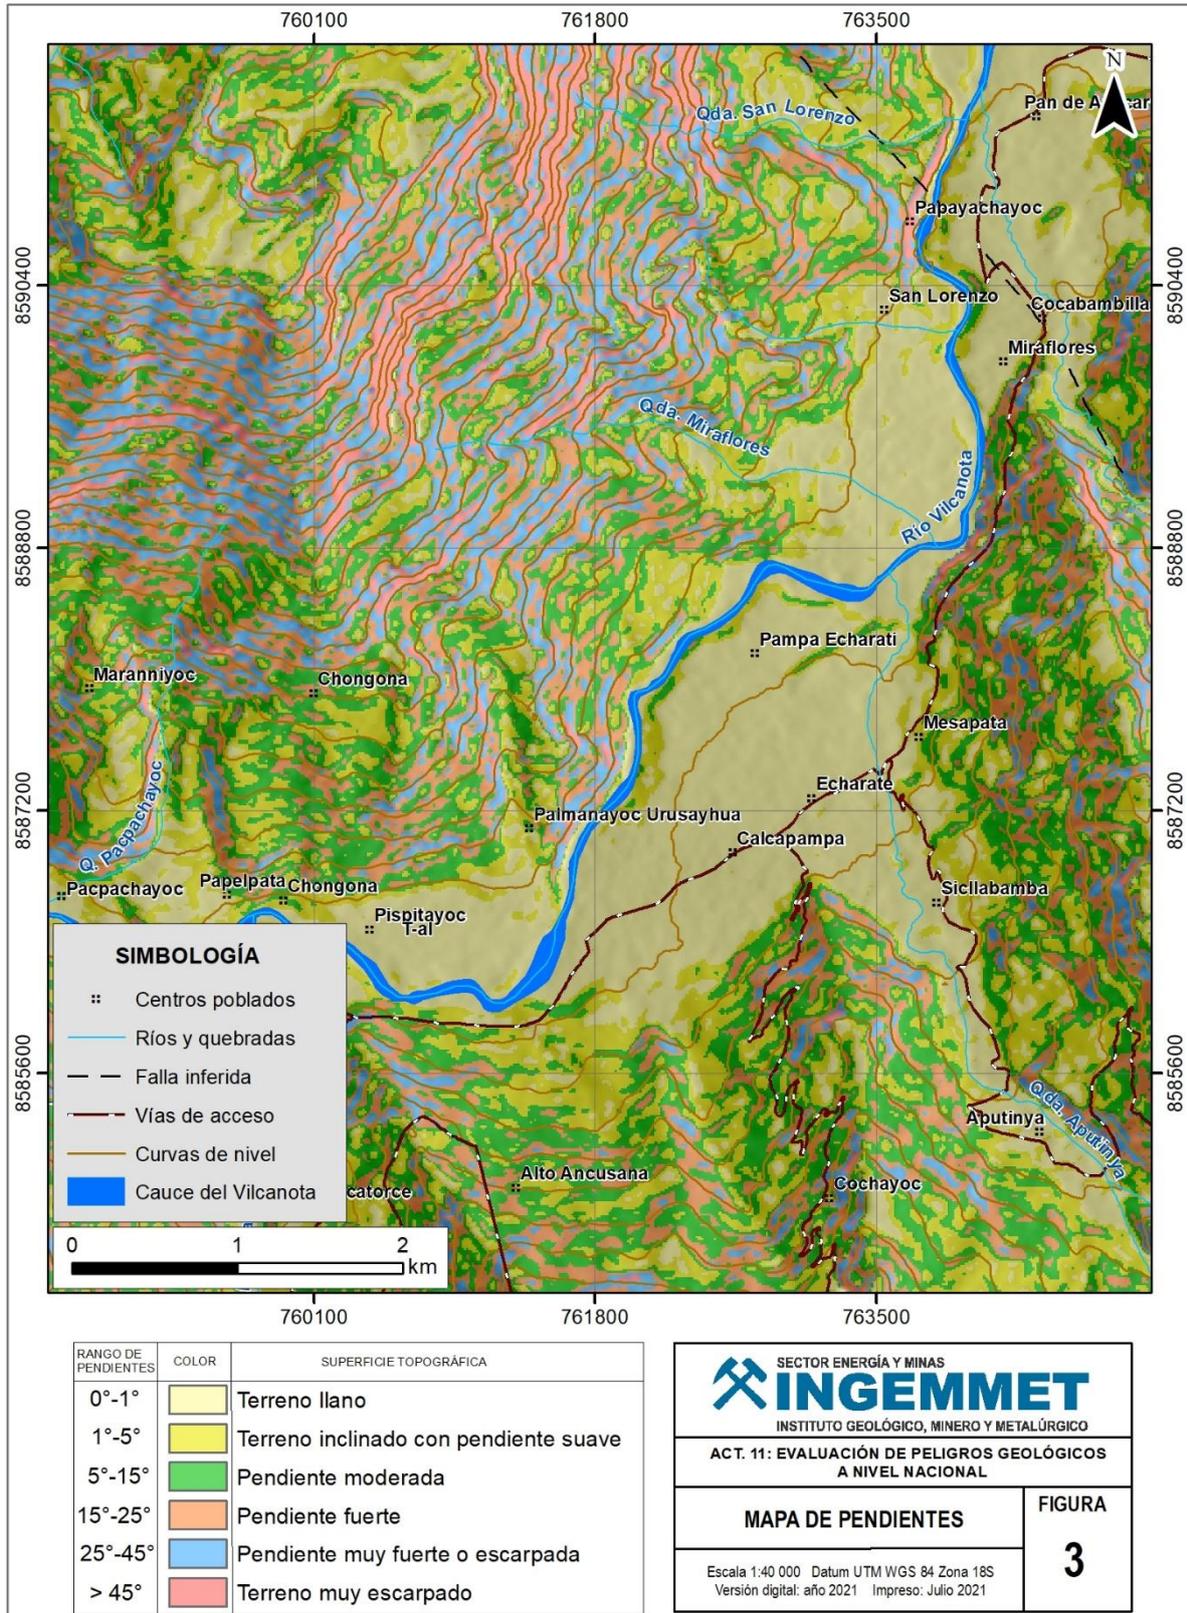
Mapa 3. Mapa de pendientes de las quebradas Miraflores, San Lorenzo y Pacpachayoc.

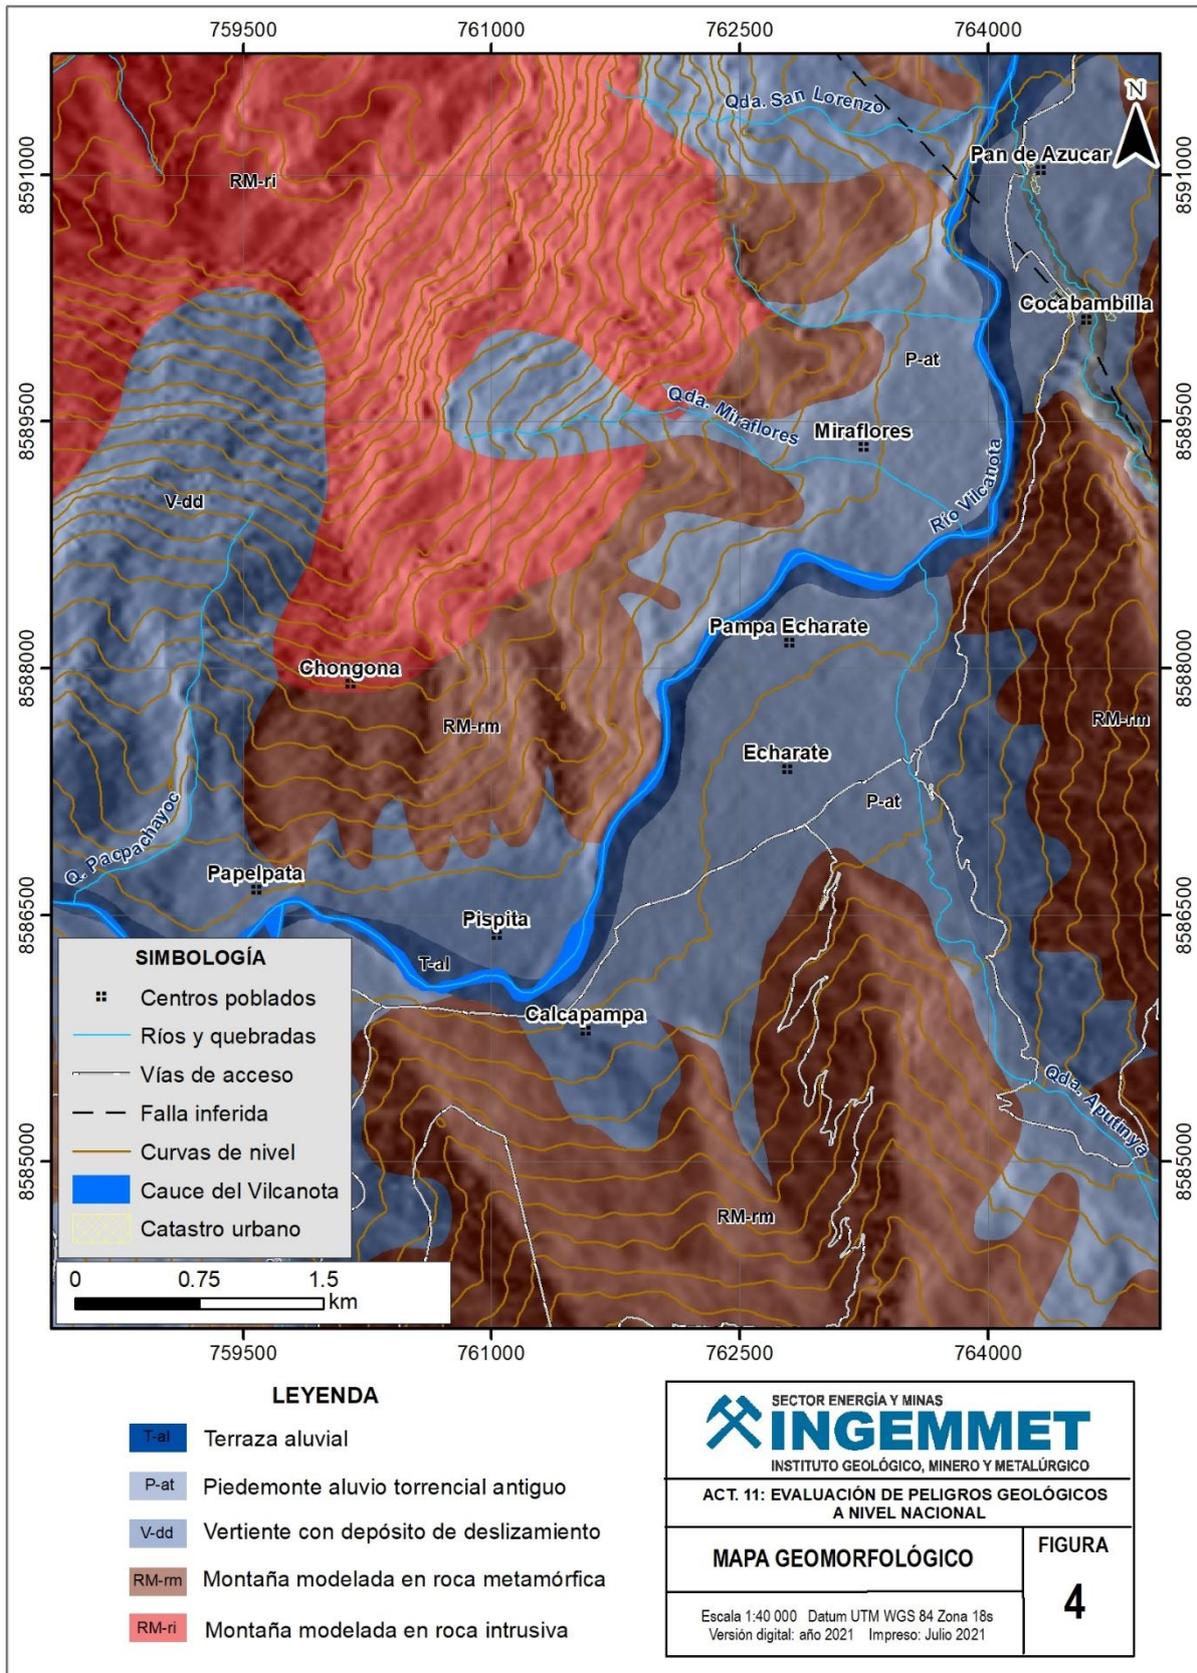
**Mapa 4.** Mapa geomorfológico de las quebradas Miraflores, San Lorenzo y Pacpachayoc. Fuente: Vílchez *et al.*, 2020.

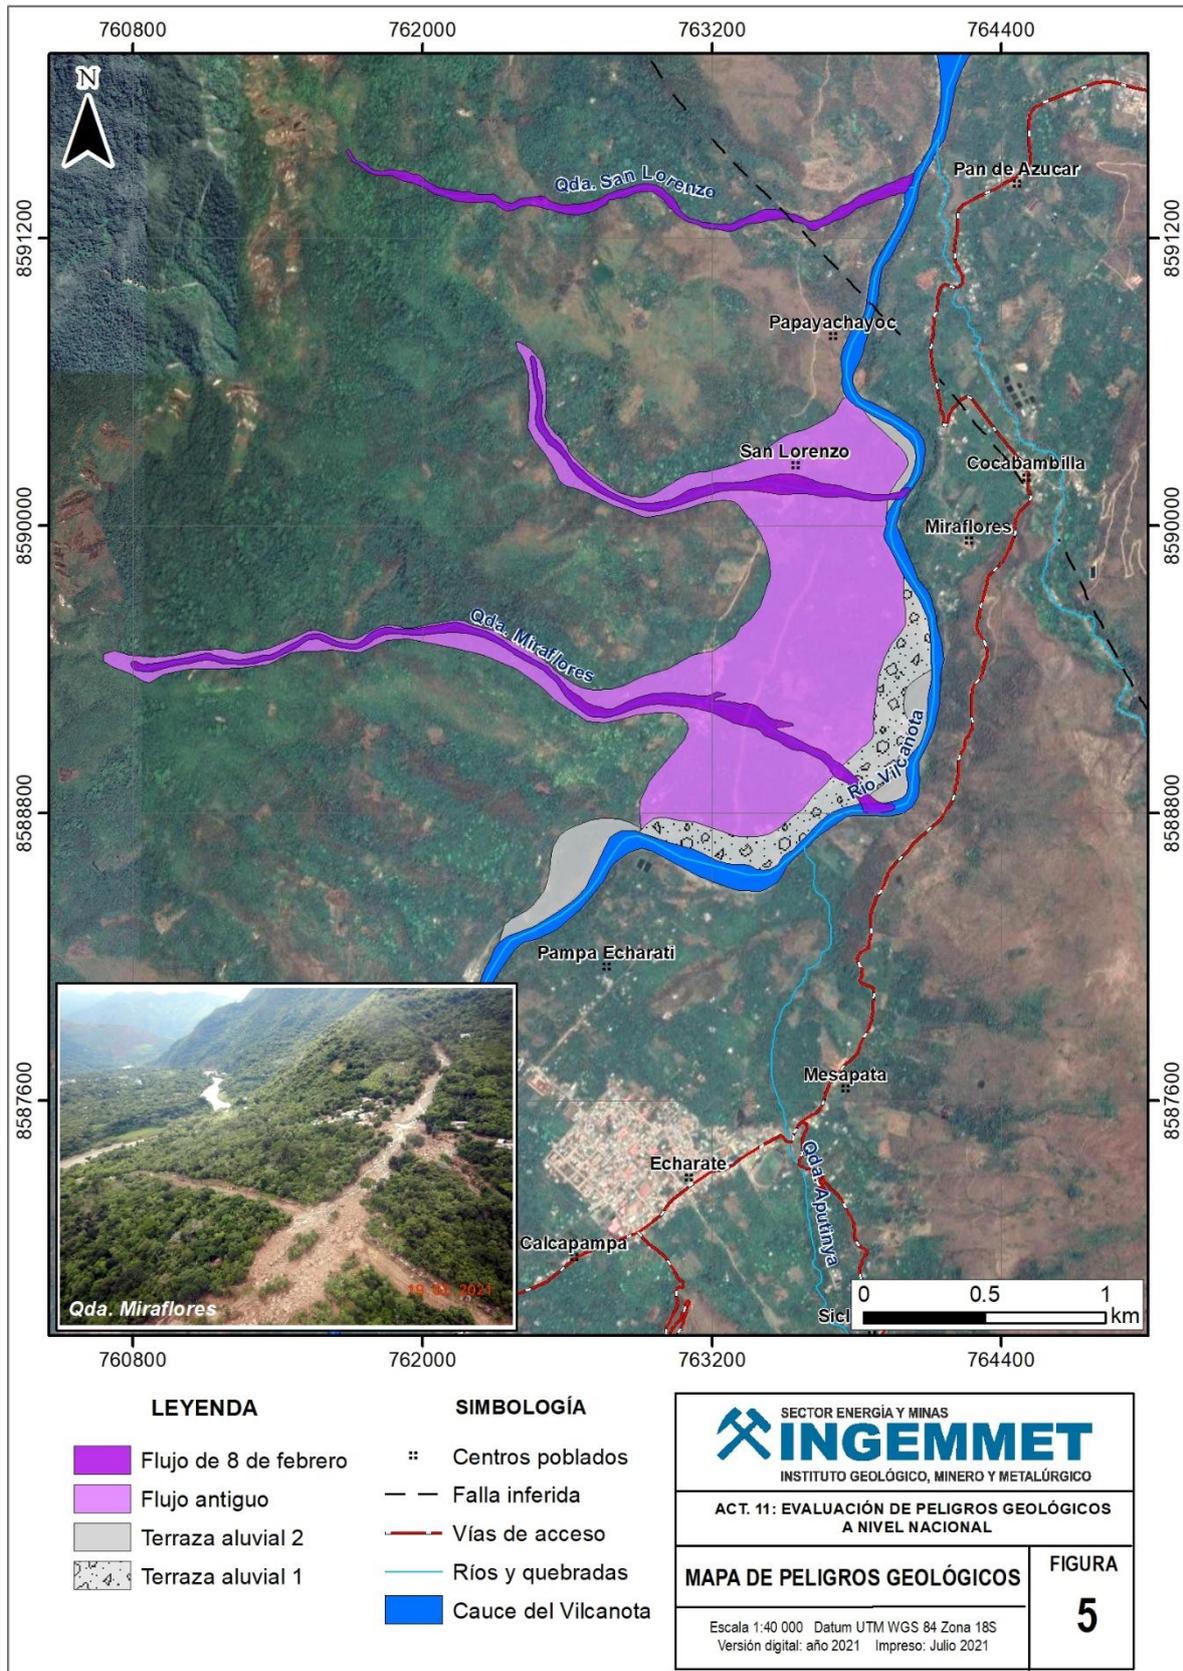
**Mapa 5.** Mapa de peligros geológicos de las quebradas Miraflores, San Lorenzo y Papachayoc.

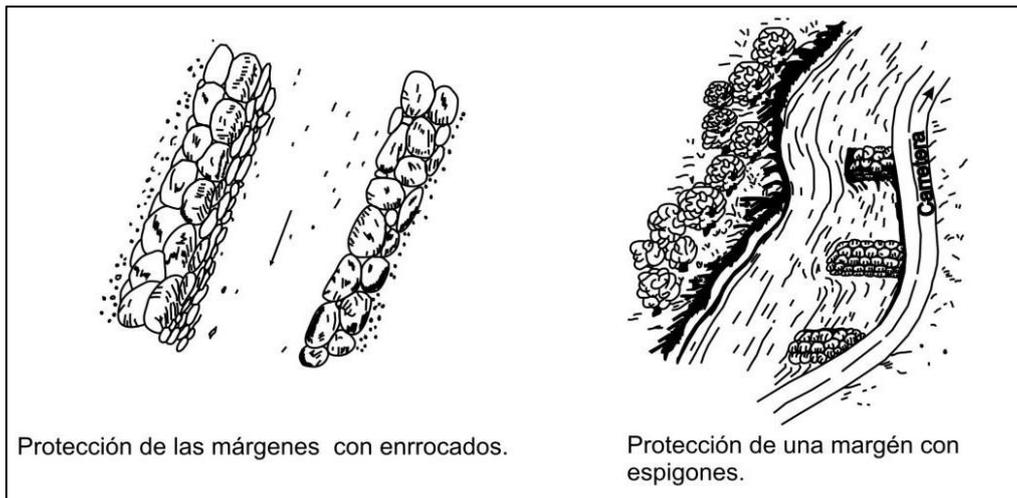
**Figura 8.** Protección de márgenes con enrocados, espigones y siembra de bosques ribereños.

- Encauzamiento del canal principal de los lechos fluviales secos, con remoción selectiva de los materiales gruesos, que pueden ser utilizados en los enrocados y/o espigones para controlar las corrientes (figura 8). Considerar siempre que estos lechos fluviales secos se pueden activar durante periodos de lluvia excepcional, caso del fenómeno El Niño. Es decir, el encauzamiento debe considerar un diseño que pueda resistir máximas avenidas sin que se produzcan desbordes.

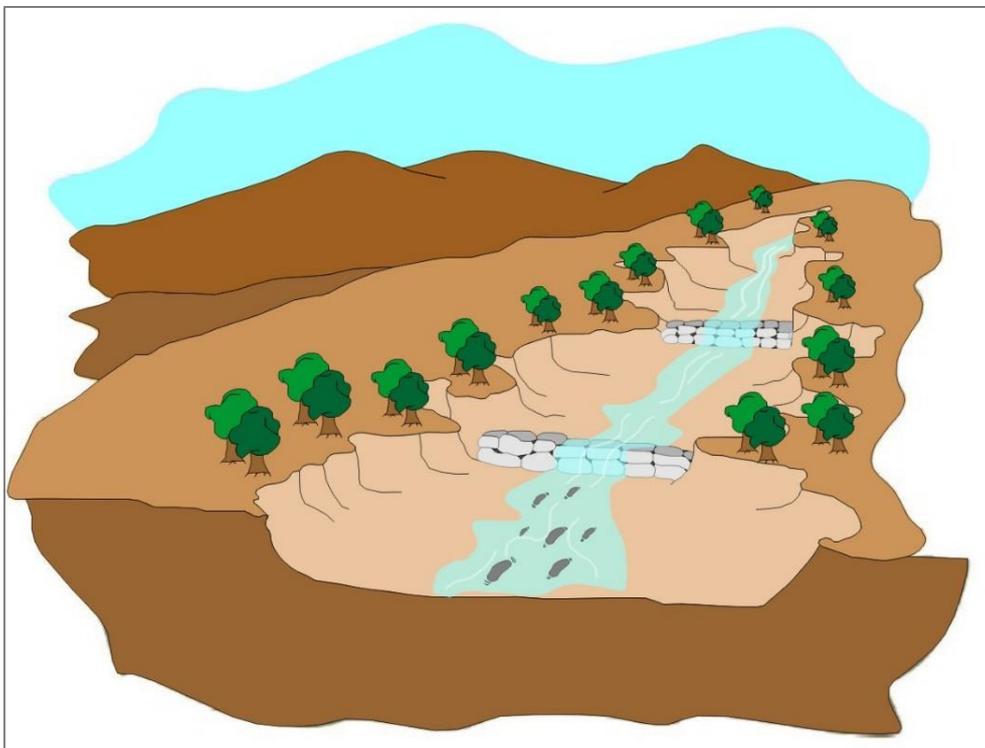
**Figura 9.** Presas transversales a cursos de quebradas.

- Propiciar la formación y desarrollo de bosques ribereños con especies nativas para estabilizar los lechos (figura 9).
- La construcción de obras e infraestructuras que crucen estos cauces secos deben construirse con diseños que tengan en cuenta las máxima crecidas registradas, que permitan el libre paso de huaicos, evitándose obstrucciones y represamientos, con posteriores desembalses más violentos.
