# INSPECCIÓN GEODINÁMICA DE LOS POBLADOS DE MANDORCILLO Y SONDORILLO

Huancabamba - Piura

Informe Técnico N°020-2021/IGP CIENCIAS DE LA TIERRA SÓLIDA

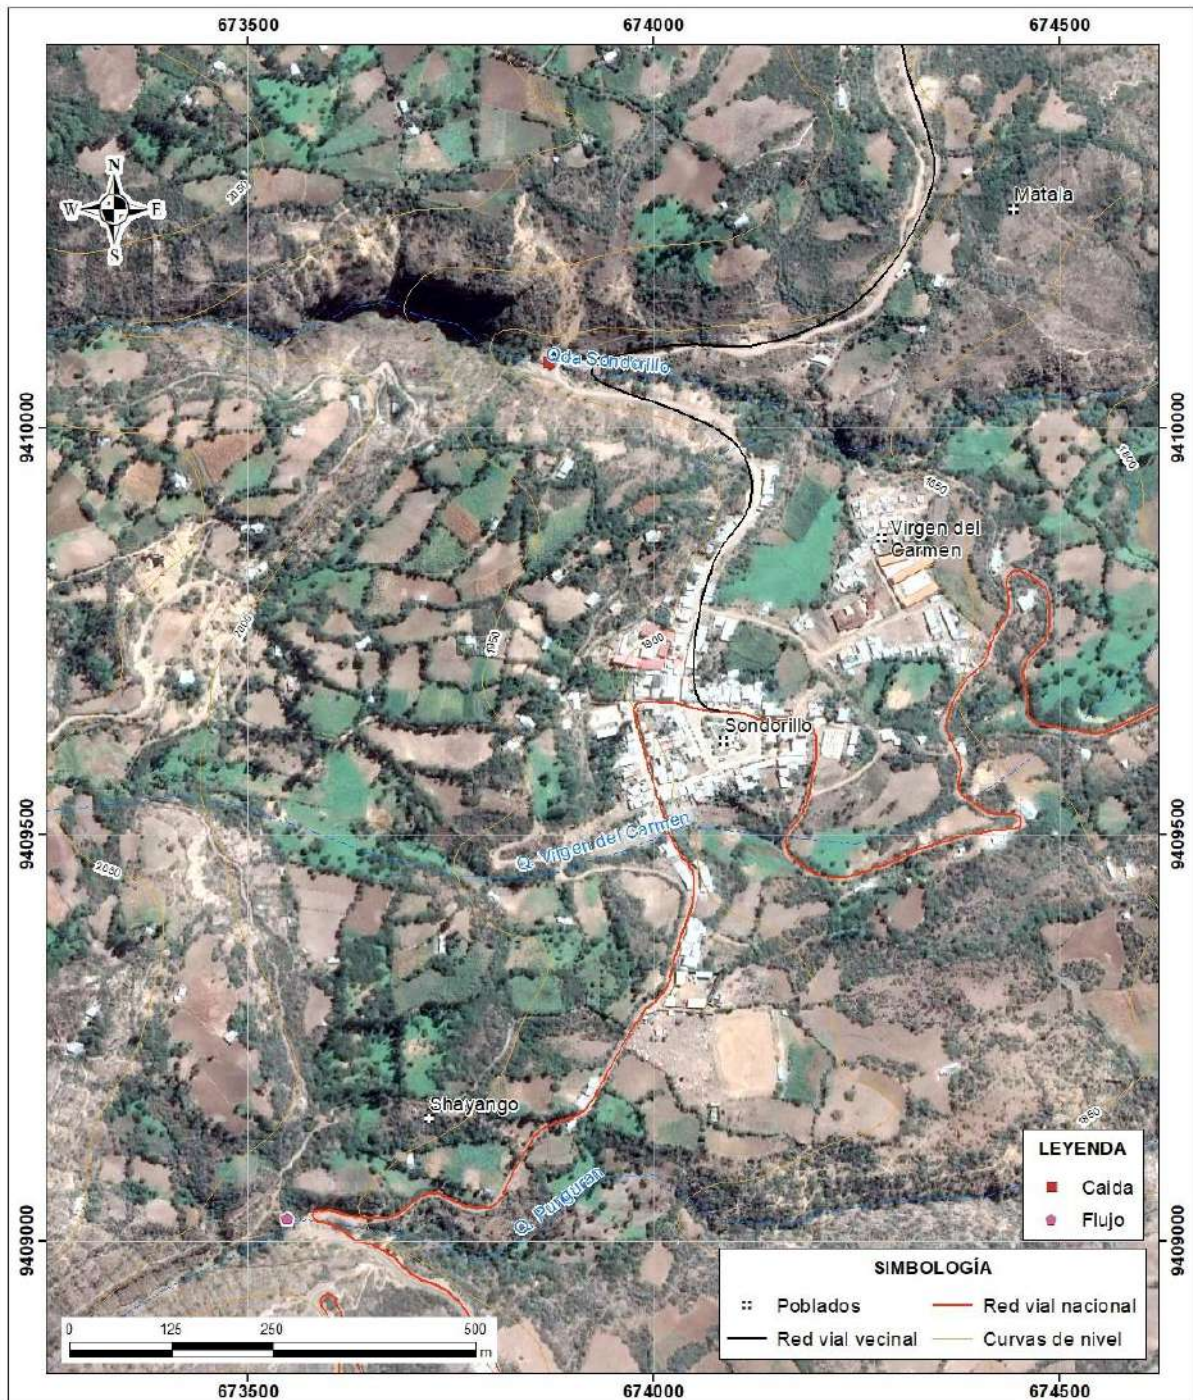
Figura 4: Inventario geodinámico en las inmediaciones de la zona urbana de Sondorillo. Corresponde a caída de rocas y flujos de detritos. Base de datos del INGEMMET.

De acuerdo al inventario de peligros geológicos ocurridos en la región Piura y Tumbes publicado por el INGEMMET, se muestra que en las inmediaciones de las quebradas Sondorillo y Pungurán, históricamente han ocurrido eventos de caída de rocas y flujos de detritos (Figuras 4).

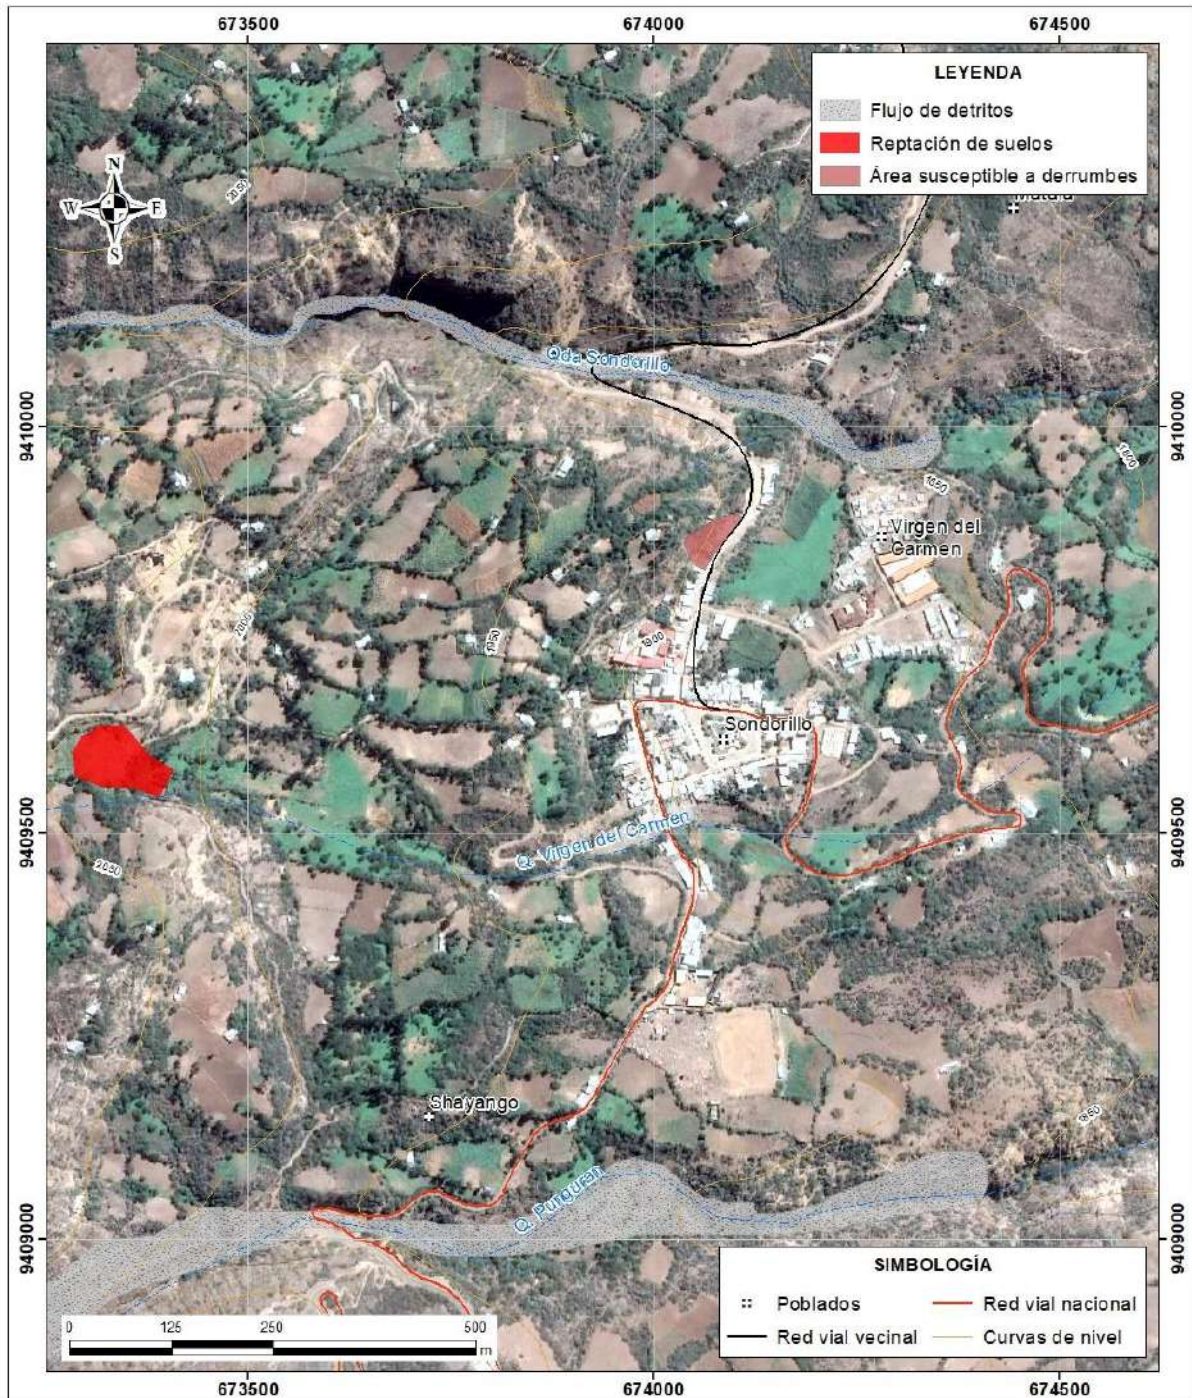
Figura 13: Eventos geodinámicos identificados en las inmediaciones del distrito de Sondorillo

Finalmente, en la Figura 13 se muestra el área urbana de Sondorillo y zonas adyacentes en donde se indica la ubicación de las áreas propensas a generar flujos de detritos, reptación de suelos y otras susceptibles a derrumbes que deben ser consideradas a fin de reducir el riesgo en toda el área de estudio.

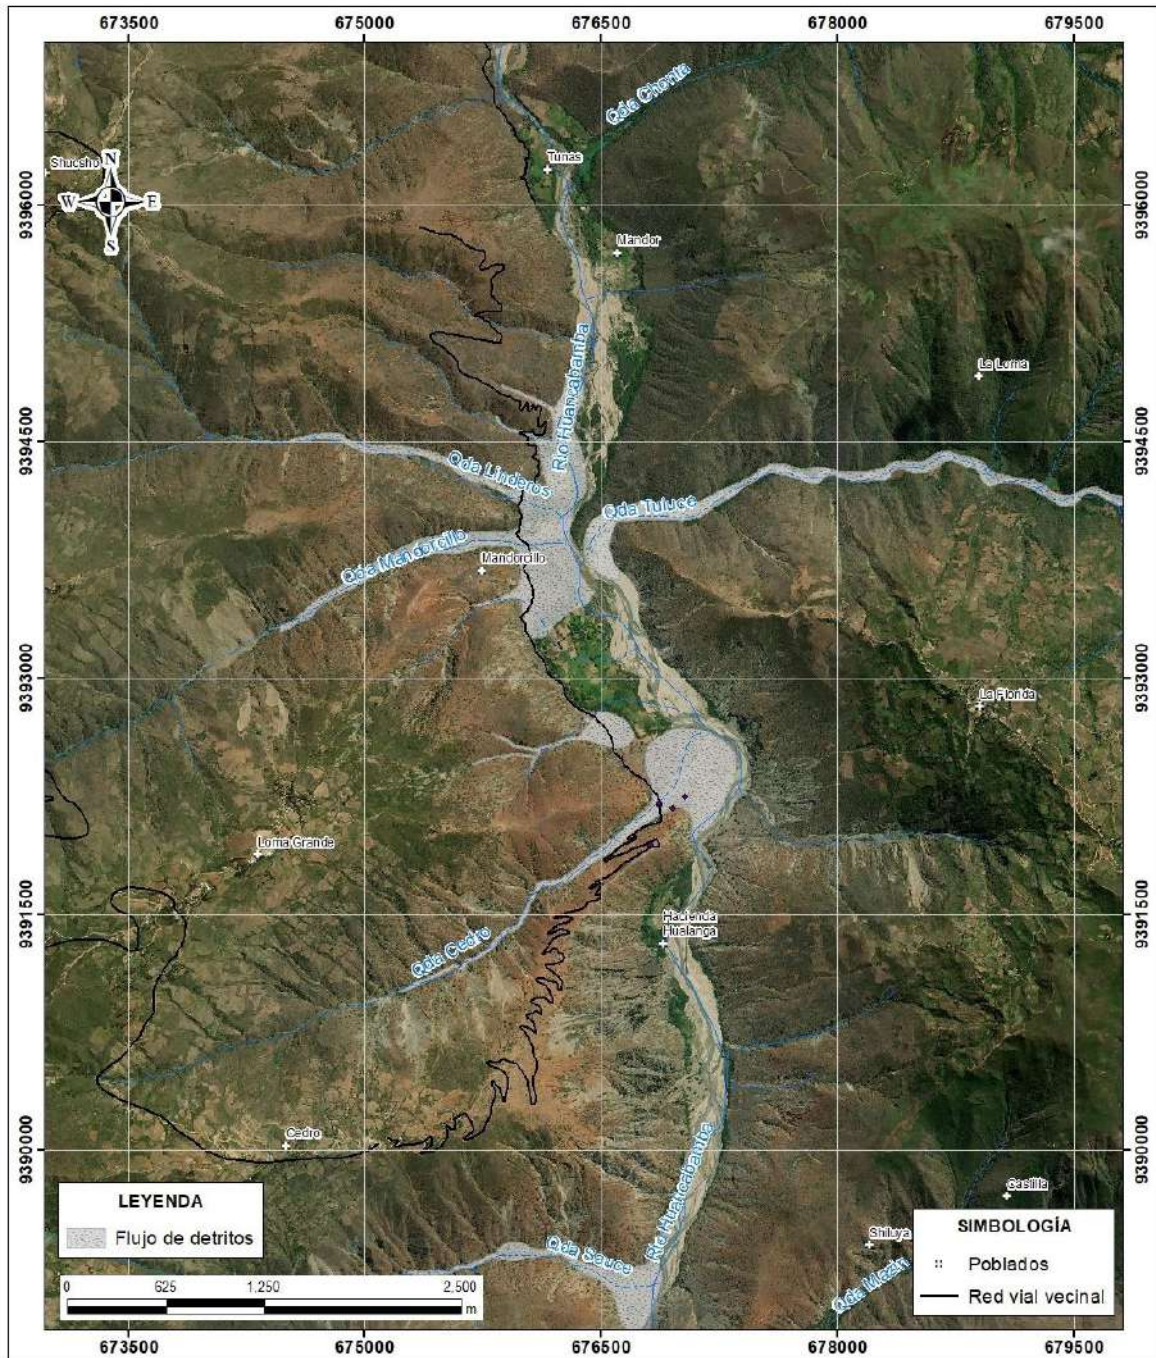
Figura 15: Flujos de detritos cartografiados en las inmediaciones de la quebrada Mandorcillo y El Cedro

Asimismo, en la parte baja de la quebrada El Cedro se ha identificado la presencia de una vivienda expuesta a la ocurrencia de flujo de detritos, la cual se encuentra contigua al abanico aluvional y podría ser afectada (Figuras 14, 15 y 16).
