Dirección de Geología Ambiental y Riesgo Geológico

Opinión Técnica N° 009-2021

EVALUACIÓN DE PELIGROS GEOLÓGICOS EN LOS SECTORES CHONTAYOC, SAUCEPAMPA, PALTAYCHAYOC, CHAQUIORCCO Y YANAMA

Región Cusco
Provincia La Convención
Distrito Santa Teresa

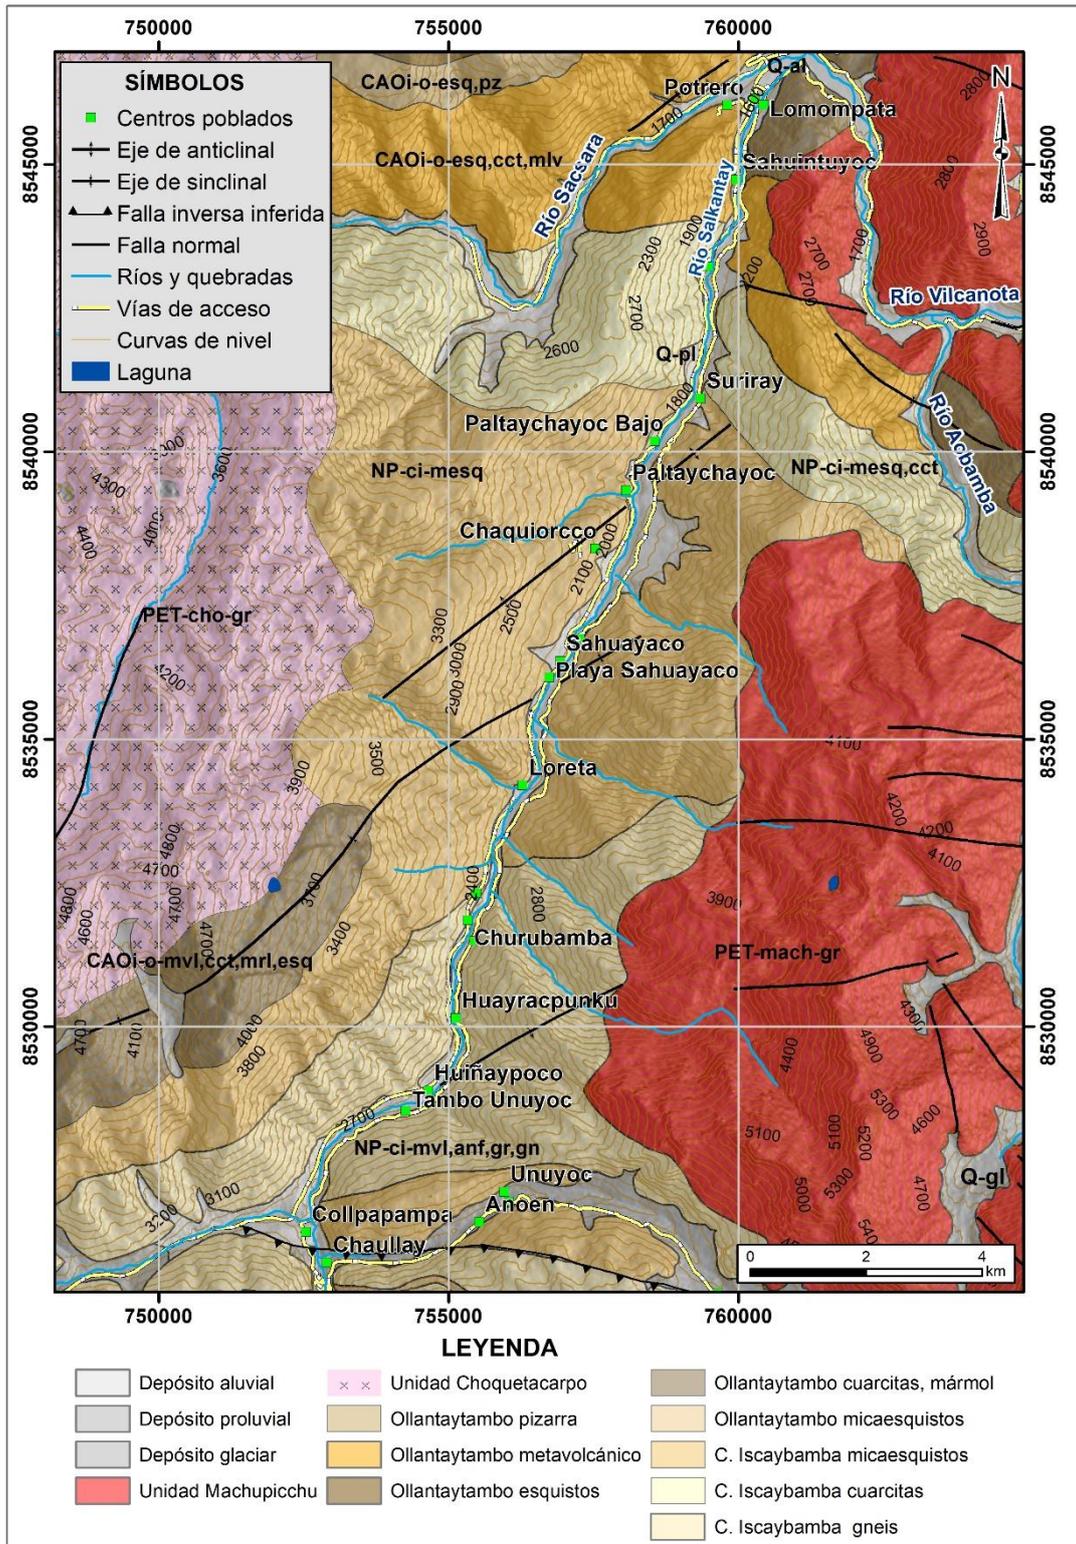
Mapa 1. Mapa geológico de las zonas evaluadas. Modificado de Carlotto, et al., 1999.

En estos sectores afloran rocas metamórficas correspondientes al Complejo Iscaybamba (conformado por metavolcánicas, anfibolitas y gneis) y Grupo Ollantaytambo (conformado por pizarras y esquistos verdes, intercalados con bancos de cuarcitas), los cuales se encuentran de ligera a altamente meteorizadas y poco a medianamente fracturadas. Estos afloramientos se encuentran coberturados por depósitos coluvio-deluviales, proluviales y aluviales (anexo 2: Mapa geológico).
