**Informe Técnico N° A7171**

# EVALUACIÓN TÉCNICA GEOLÓGICA POST SISMO EN EL DEPARTAMENTO DE PIURA

Departamento Piura  
Provincias Piura, Sechura, Sullana, Paita

AGOSTO  
2021

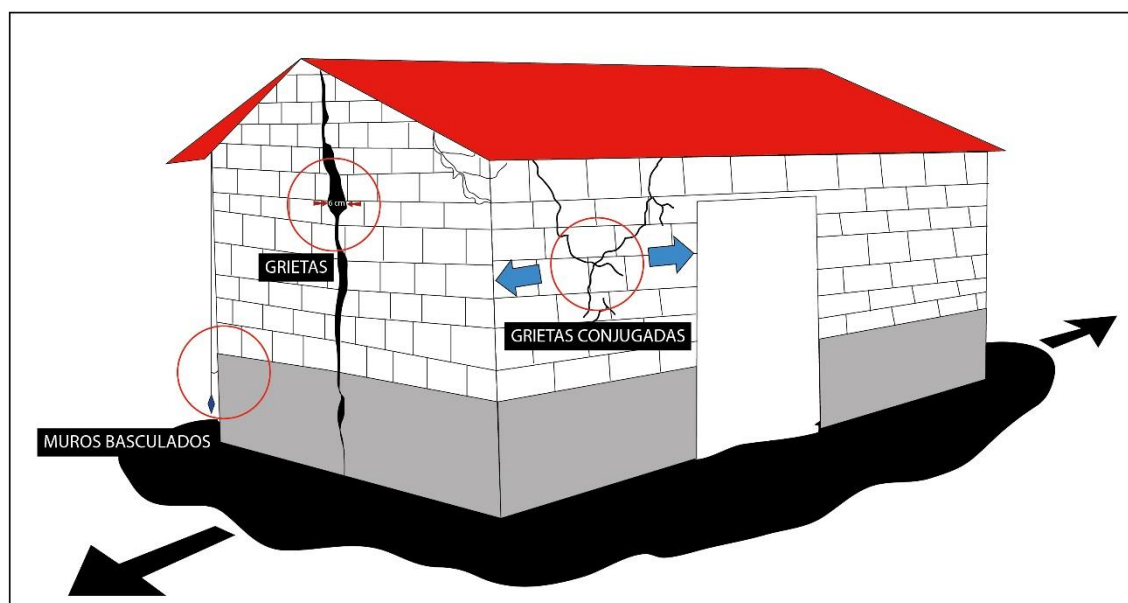
- **Grietas conjugadas en muros.** Los estudios sobre deformaciones o efectos co-sísmicos en construcciones nos indican que las grietas que aparecen en direcciones contrarias en un muro evidencian la dirección de las ondas sísmicas a nivel del suelo (Figura 5). Estas deformaciones se observaron en dos puntos en el anexo Isla San Lorenzo del distrito de Vichayal, sus direcciones son ~N280 (Foto 6).

Figura 5. Ejemplo de efectos o daños por sismo en una vivienda (grietas, grietas conjugadas y muros basculados). Las flechas negras muestran la dirección de la onda sísmica. Las flechas azules representan las grietas conjugadas.

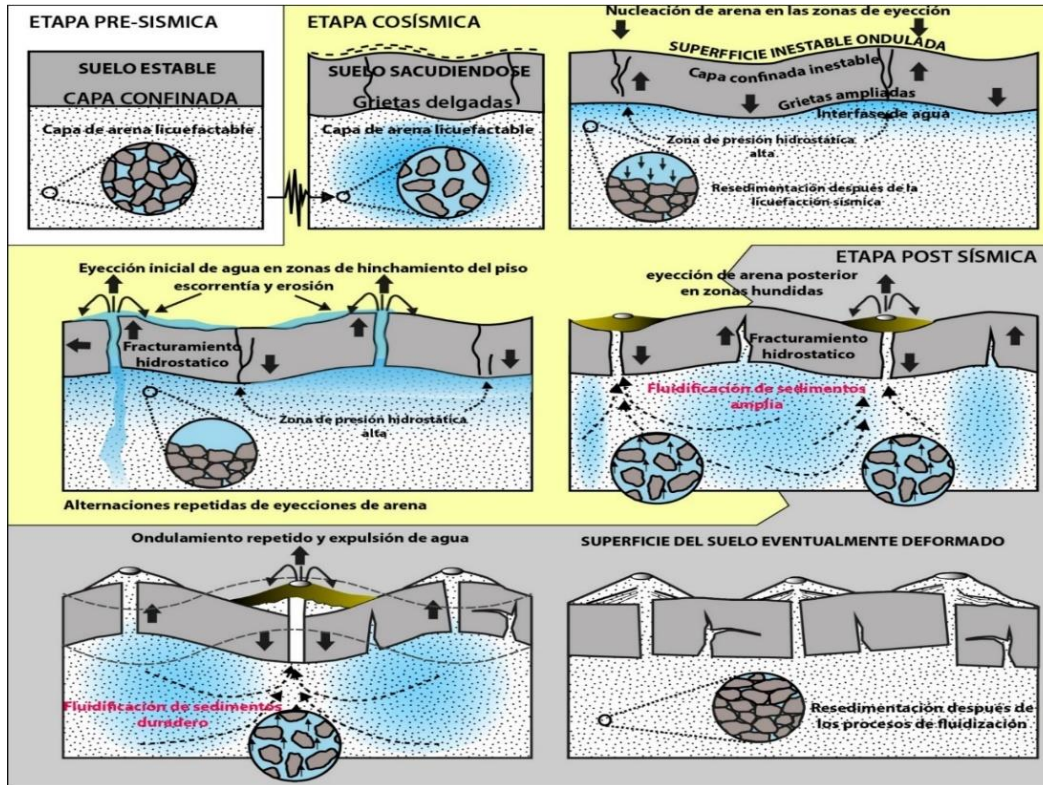
Los volcanes se forman por procesos de fluidización siendo el resultado de la expulsión de agua intersticial sobre una capa y/o superficie. Para que se forme un volcán de arena el sedimento licuado es llevado a la superficie mediante tubos aislados que emergen para formar volcanes de arena de unas pocas decenas de centímetros de diámetro (Figura 6).

Figura 6. Etapas de formación de volcanes de arena por licuefacción de suelos. (Rodríguez-Pascua *et al.*, 2015).
