DIRECCIÓN DE GEOLOGÍA AMBIENTAL Y RIESGO GEOLÓGICO

Informe Técnico N° A7174

EVALUACIÓN DE PELIGROS GEOLÓGICOS POR MOVIMIENTOS EN MASA EN EL SECTOR TEJAHUASI

Departamento Pasco
Provincia Pasco
Distrito Yanacancha

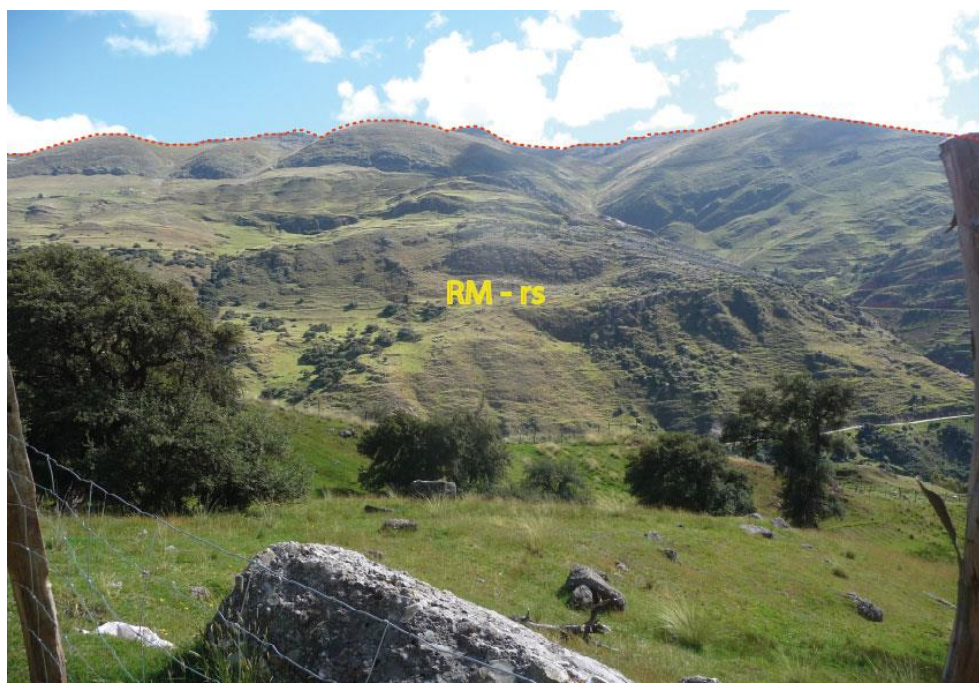
Subunidad de montaña en rocas sedimentarias (RM-rs): Corresponde a relieve moldeado sobre roca sedimentaria; debido a la forma del terreno mixto (cóncavo y convexo) las pendientes de la ladera de las montañas varían principalmente de 18° a 43° considerado como pendiente fuerte a muy fuerte. Geodinámicamente se encuentra asociado a movimientos en masa de tipo derrumbes y deslizamientos (Figura 5).

Figura 5. Subunidad de montaña en roca sedimentaria, figura con vista hacia el oeste de la zona de estudio.

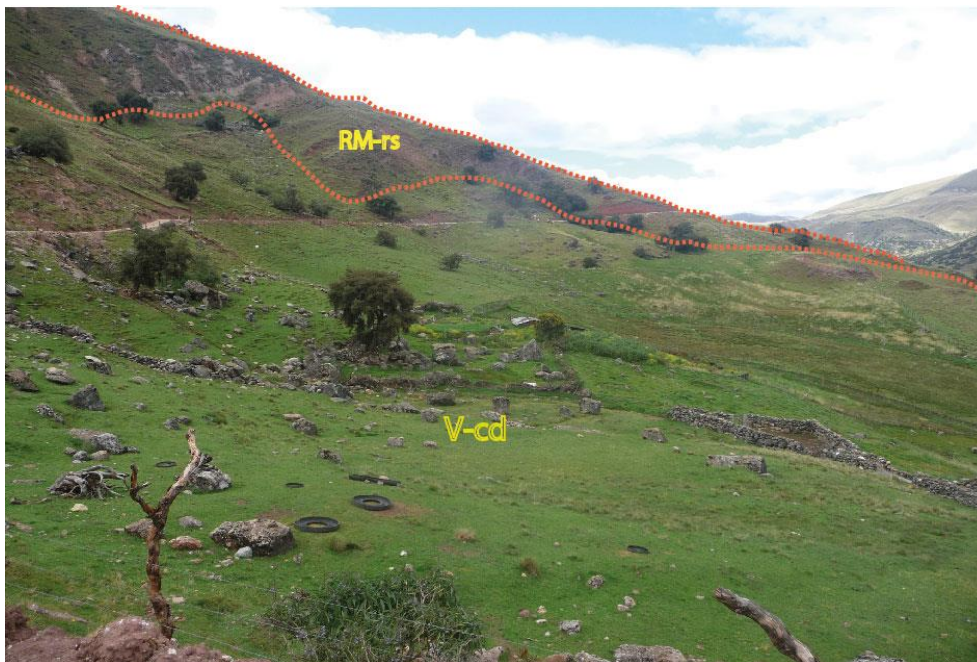
Subunidad de Vertiente o piedemonte coluvio - deluvial (V-cd): Agrupa depósitos de piedemonte de origen gravitacional y fluvio-gravitacional, acumulado en las vertientes o márgenes del valle; en muchos casos, son resultado de una mezcla de ambos, constituyendo escombros de laderas que cubren parcialmente los afloramientos de las Formaciones Jumasha y Pocobamba (Figura 6).

Figura 6. Subunidad de vertiente coluvio-deluvial (V-cd), figura con vista hacia el sur de la zona de estudio, corresponde al cuerpo del deslizamiento antiguo.

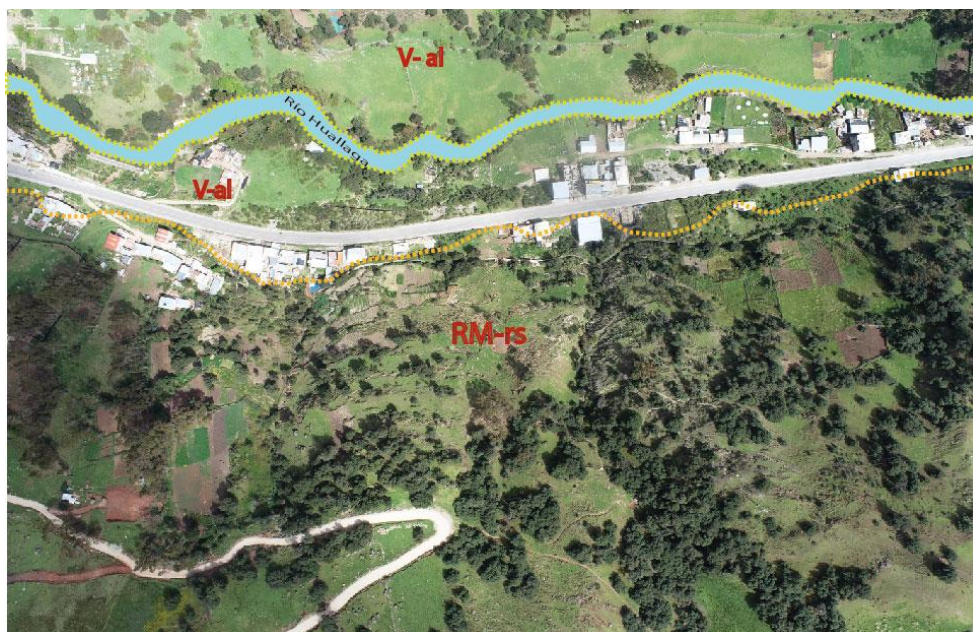
Subunidad de Vertiente o piedemonte aluvial (V-al): Corresponde a planicies inclinadas y extendidas, ubicadas en el pie de los sistemas montañosos, son acumulaciones de sedimentos acarreados por corrientes de agua estacionales, pueden formar abanicos en las desembocaduras de los ríos. Estos depósitos presentan pendientes bajas a medias. (Figura 7).

Figura 7. Imagen tomada por el dron, se observa las subunidades enmarcadas como vertiente aluvial (V-al) y Montaña en roca sedimentaria (RM-rs) en el sector Tejahuasi.
