**Informe Técnico N° A7175**

# EVALUACIÓN DE PELIGROS GEOLÓGICOS POR MOVIMIENTOS EN MASA EN EL SECTOR DE MUÑAPATA

Departamento Pasco  
Provincia Pasco  
Distrito Tielacayán

SETIEMBRE  
2021

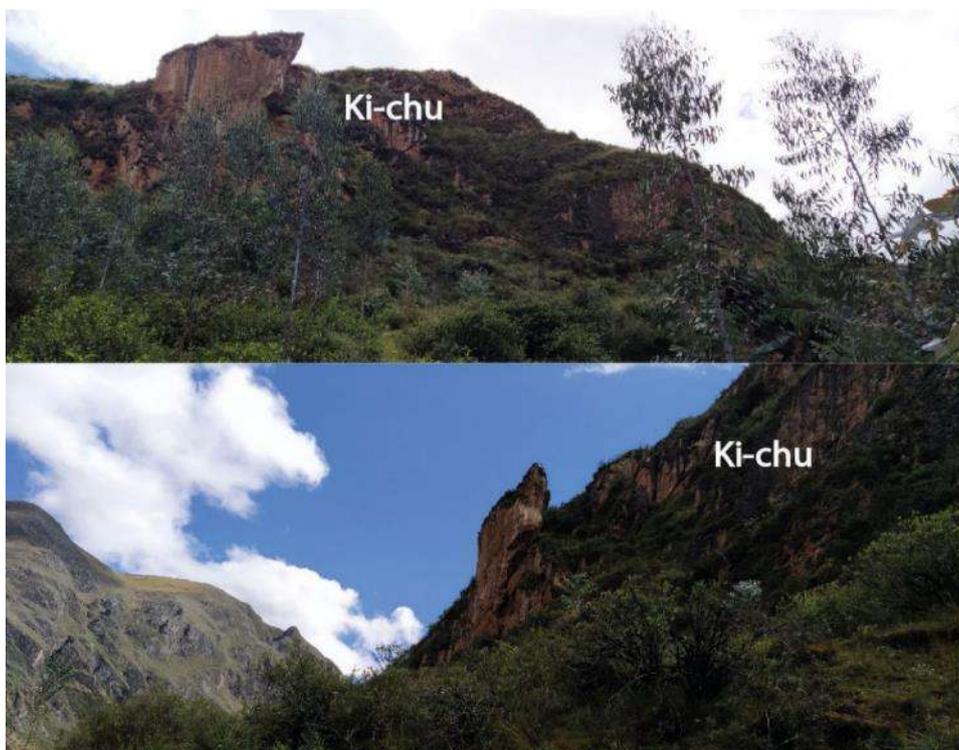
En el área de inspección, la Formación Chulec se observa en la margen derecha del río Huallaga, sobreyace a secuencias de areniscas y lutitas de la Formación Pariatambo, conformando la montaña modelada en roca sedimentaria, denominada localmente cerro Condorhuain, donde a partir de la cota 3500 m s.n.m, afloran calizas grises muy fracturadas (Ki-chu) observándose que la dirección y buzamiento de la familia de fracturas predominante es N 340°, 80° SO (figura 5), lo que favorece el desprendimiento de bloques en la ladera.

**Figura 5.** Calizas de la Formación Chulec (Ki-chu), que conforman parte de la ladera oeste de cerro Condorhuain, en el sector Muñapata.

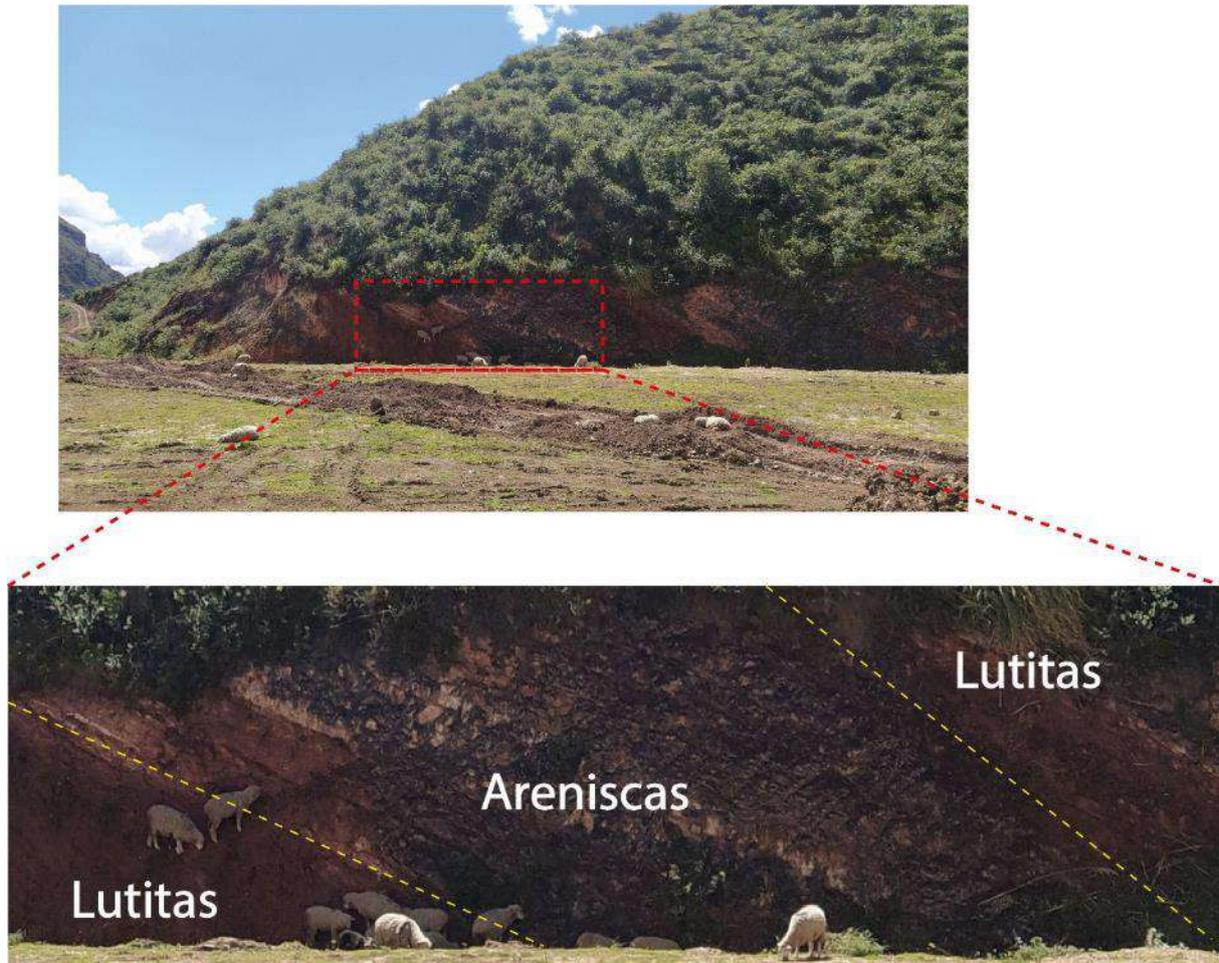
Localmente, se han observado intercalaciones de areniscas muy fracturadas a fragmentadas, con lutitas deleznales, altamente meteorizadas; de rumbo: N320, y buzamiento: 50° NO. (figura 6).

**Figura 6.** Se observan areniscas rojizas y lutitas de la Formación Pariatambo (Coordenadas UTM, zona 18s; Datum WGS 84: 370840 E, 8836638 S, a 3400 m s.n.m).

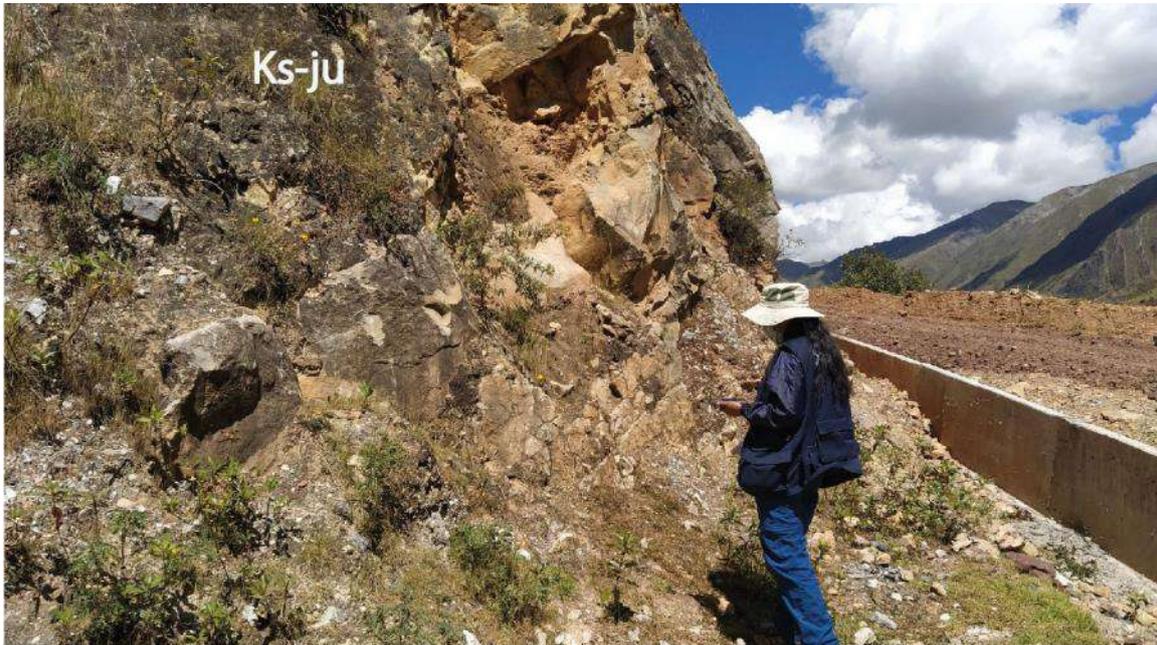
Localmente, se han observado calizas muy fracturadas y medianamente meteorizadas, con estratos de 2 m de ancho, infrayacentes a areniscas y lutitas de la Formación Pariatambo (figura 7).

**Figura 7.** Calizas de la Formación Jumasha. (Coordenadas UTM, zona 18s; Datum WGS 84: 370837 E, 8837000 S, a 3350 m s.n.m.)

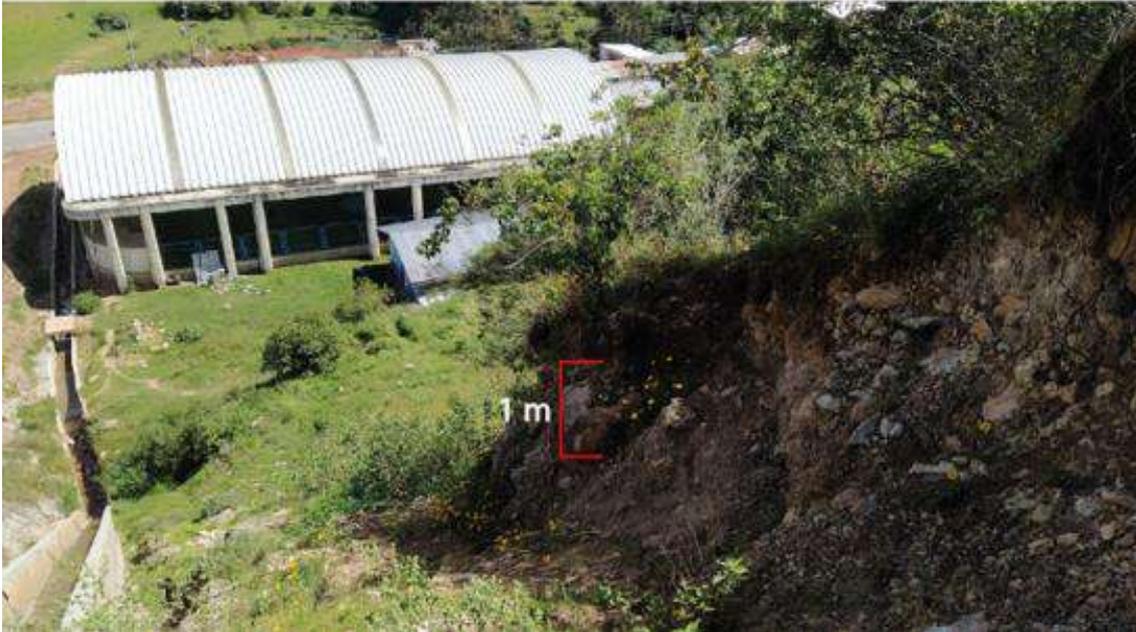
Localmente, estos depósitos están adosados a la ladera oeste del cerro Condorhuain; conformados por gravillas, gravas y bloques heterométricos de areniscas y lutitas, con diámetros que varían de 0.2 cm a 3 m (figura 8 y 9), envueltos en matriz arcillosa poco saturada; el depósito en general se encuentra medianamente consolidado a suelto y es susceptible a presentar derrumbes.

**Figura 8.** Ladera con depósito coluvio-deluvial, de derrumbes antiguos ubicado encima del coliseo deportivo de San Antonio de Malauchaca. (Coordenadas UTM, zona 18s; Datum WGS 84: 370902 E, 8 8836903 S, a 3370 m s.n.m.)

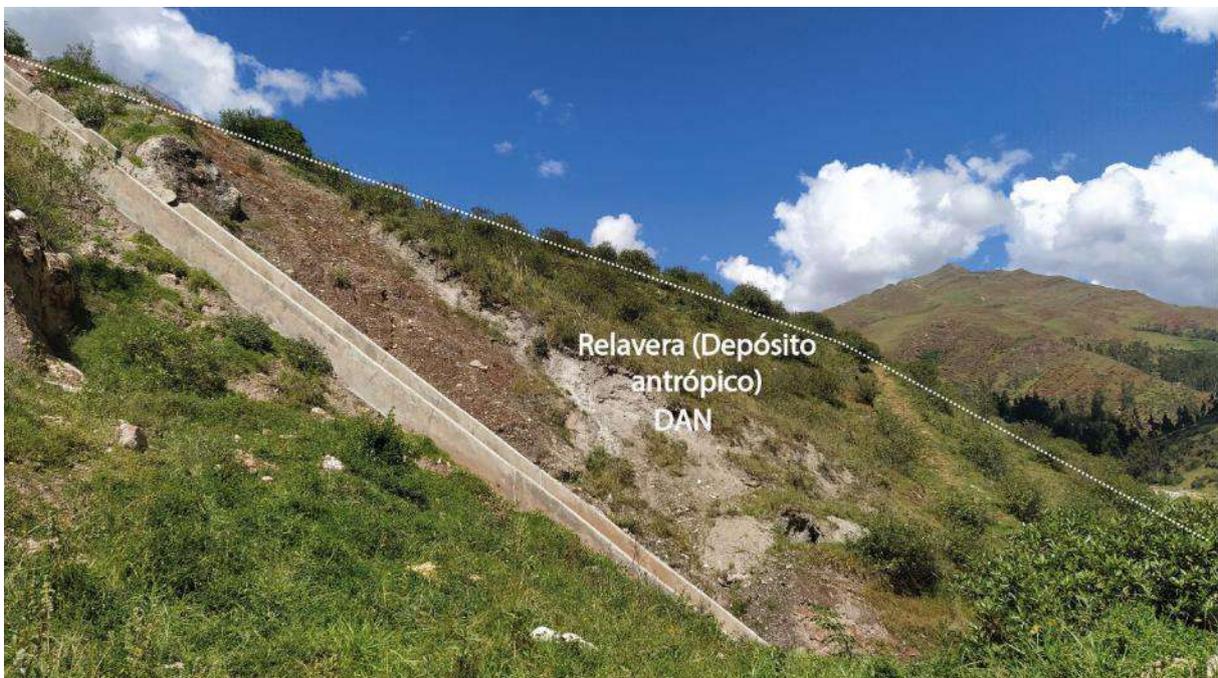
Son depósitos generados por el hombre mediante procesos de transformación industrial minera, conformados por la acumulación de residuos de mineral molido, rocas y partículas finas, como resultado de haber extraído minerales en un proceso de flotación, geométricamente se disponen en 3 niveles de terrazas con un canal de coronación de aproximadamente 500 m. (figura 10 y 11).

**Figura 11.** Banqueta media del depósito de relaves ubicados debajo del sector Muñapata a lado de la comunidad campesina de San Antonio de Malauchaca (Coordenadas UTM, zona 18s; Datum WGS 84: 370902 E, 8 8836903 S, a 3370 m s.n.m.)

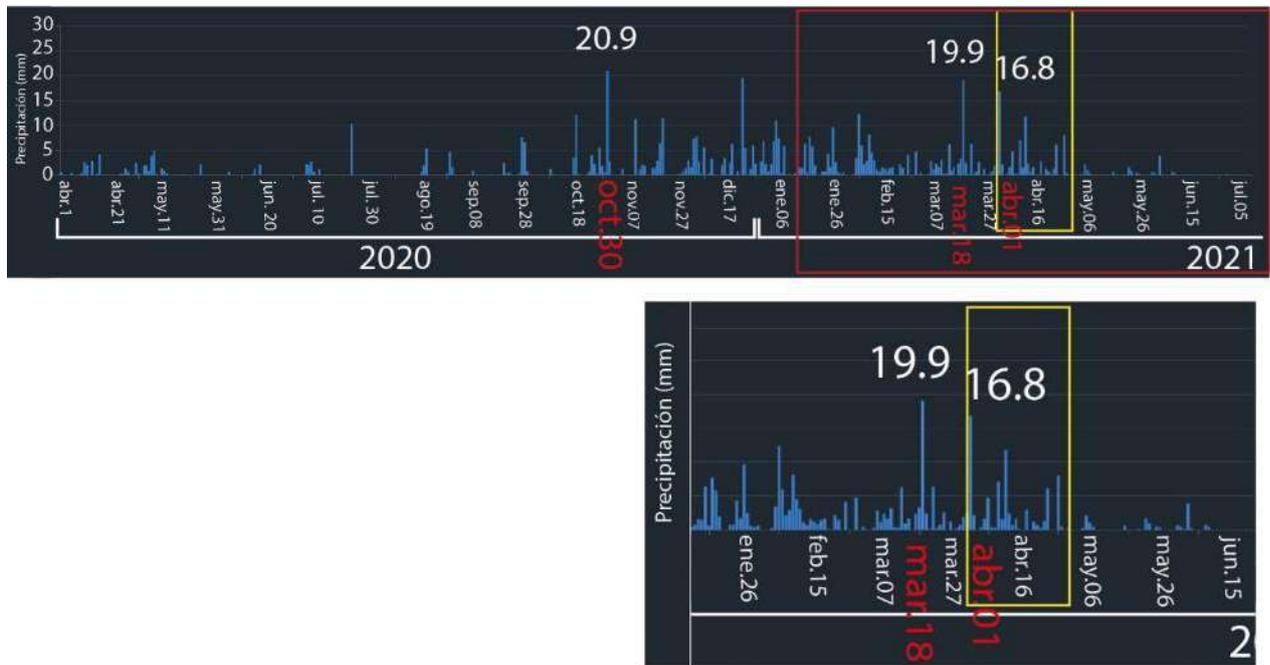
- El factor desencadenante para la ocurrencia de los derrumbes, la posterior reactivación del deslizamiento y el incremento en los vectores de movimiento de la reptación de suelos se atribuye a las precipitaciones prolongadas en los meses de marzo y abril del 2021, donde los picos máximos de precipitación diaria alcanzados fueron el 18 de marzo con 19.9 mm y el 01 de abril con 16.8 mm (figura 34).

**Figura 34** precipitaciones registradas por el servicio meteorológico satelital de aWhere (<https://crop-monitoring.eos.com/weather-history/field/7337354>), durante los periodos de abril 2020 y junio 2021, en el sector Muñapata

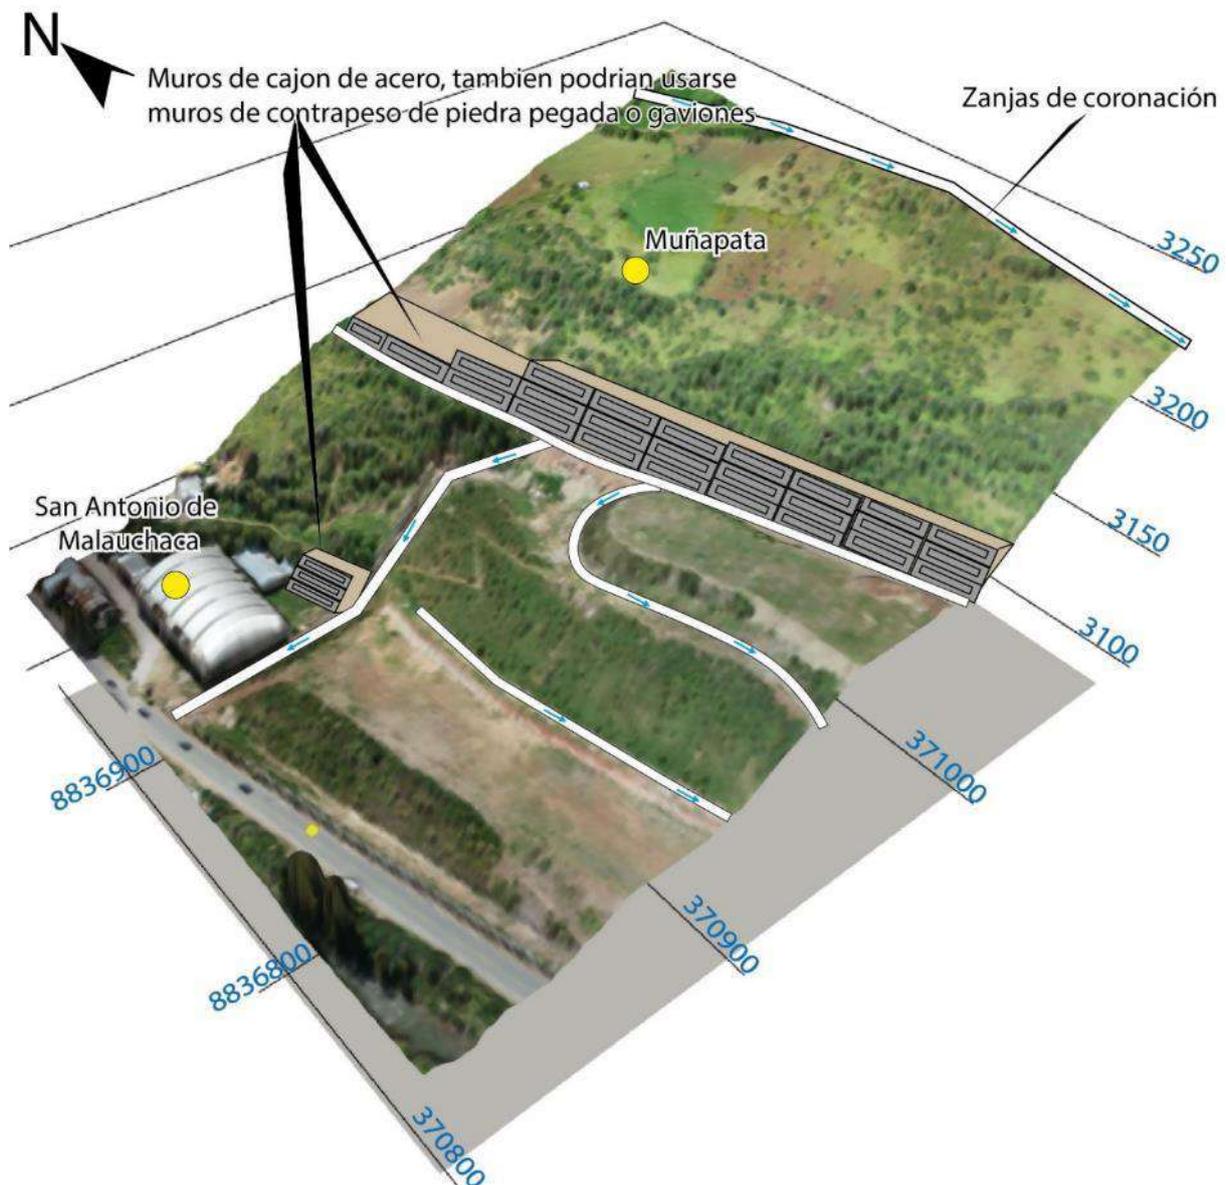
**Figura 35** Esquema gráfico referencial de obras a implementar para reducir los efectos de movimientos en masa en el sector Muñapata.

2. Construir muros de contención y/o sostenimiento, estos pueden ser de concreto, acero o gaviones (según especificaciones técnicas de estudios previos, realizados por especialistas), con la finalidad de aumentar la resistencia al corte del talud, donde se presentan derrumbes y deslizamientos en el sector Muñapata (ver anexo 3, figuras 35 y 36).

3. Construir zanjas de coronación revestidas e impermeabilizadas en la parte alta donde se evidencia la reptación de suelos, así como una red de drenajes que deriven el exceso de aguas a cauces naturales (ver anexo 3, figura 35).

Dentro de las principales medidas de prevención y mitigación para los peligros por movimientos en masa identificados en el sector Muñapata, comprenden la implementación de drenes impermeabilizados que deriven las aguas excedentes a cauces naturales, así como la construcción de muros de contención (piedra, gaviones o acero u cualquier otro, recomendado por especialistas), previa modificación del talud mediante técnicas de terracedo (banquetado del talud), en donde se pueden implementar bioingeniería (estacas vivas) en las caras de las banquetas para favorecer su estabilidad. El esquema gráfico referencial de estas recomendaciones que deben ser planificadas y supervisada por especialistas se presentan en las figuras 35 y 36.

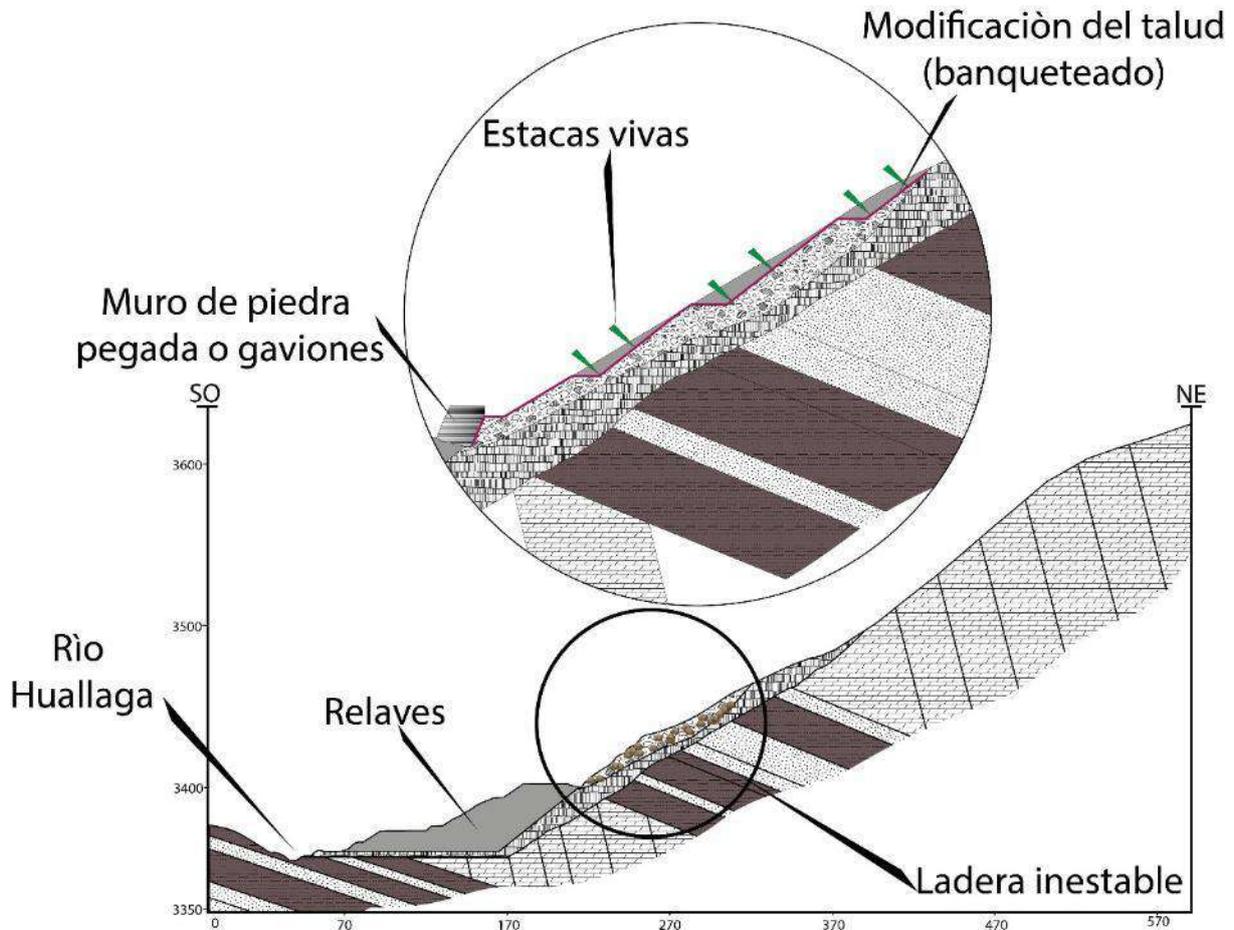
**Figura 36** Esquema gráfico referencial de obras a implementar para reducir los efectos de movimientos en masa en el sector Muñapata, representado en perfil.

1. En el sector Muñapata, donde se encuentran los depósitos coluvio-deluviales, se debe modificar la geometría del talud, se deben realizar banquetas, (para ello se deben realizar estudios de suelos y conocer el ángulo de reposo adecuado). La altura y el número de banquetas deben ser determinados por especialistas en el tema (ver anexo 3, figura 36).
